由職災案例談特殊作業管理

作者姓名：劉銘池

行政院勞工委員會北區勞動檢查所製造業組組長

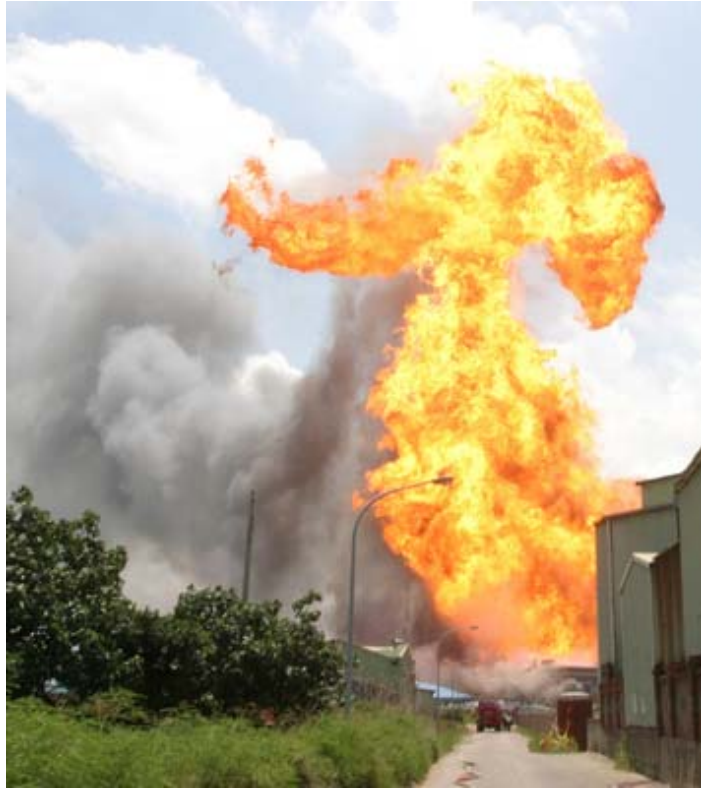
圖 1 爆炸現場照片

現場為2樓RC結構建築物，燃燒室外化學儲槽(冰醋酸30噸9座、150噸1座;PGME 150噸1座;50噸2座;250

噸 1 座；30 噸 1 座；PGMEA 150 噸 3 座；250 噸 1 座；50 噸 2 座；BDG 300 噸 1 座），並燒毀廠房內機器設備及辦公室約 1500 平方公尺，造成 7 名員工死傷（1 死、6 傷），財務損失約 2 億 5 仟萬元。（圖 1）

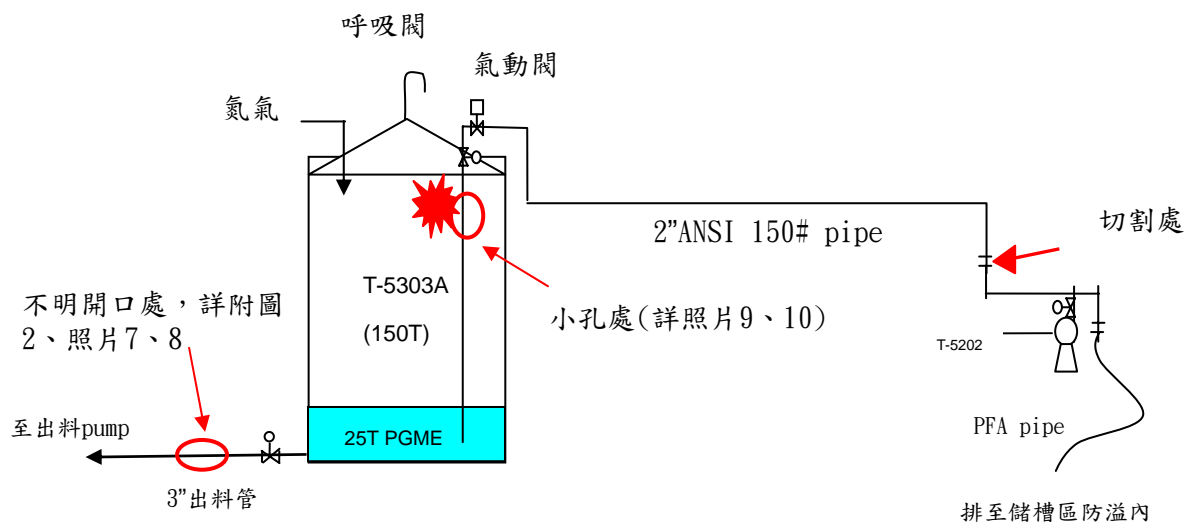
附圖 2：事故發生模擬圖。

分析災害發生之可能原因為：96年6月25日上午9:30幾分○○科技股份有限公司桃園廠陳○○課長經目視檢視計畫切管之管線沒有殘液流出，請鍾員至槽頂關閉氣動閥，鍾員下來後陳課長指示○○工程公司施作人員葉○○進行管線之切割作業，葉員以手提式砂輪切割機切割TK5303A進料管，該切割造成火花自管內回火燃燒，之後鍾員又將氣動閥打開，火源沿管線經進料管之導入管上兩個0.6公分小孔進入槽體內，槽內PGME揮發蒸氣與槽內未被置換空氣之混合氣體直接被點火而爆炸(附圖2;事故發生模擬圖)，(另鍾員下槽頂至空橋時，氣動閥之氣壓缸可能由金屬管材之熱傳導加熱及墊圈因熱劣化而爆開)，而使TK5303A槽由槽底爆破炸飛，並引起儲槽區其他易燃液體桶槽之燃燒爆炸，造成義鎧科技股份有限公司桃園廠於儲槽區附近工作之8名員工灼燒傷，經送醫急救，其中高○○不治死亡，胡○○、游○○、陳○○、鐘○○及賴○○等5人重傷住院，另外黃○○及陳○○有兩名員工擦藥後無大礙隨即離開醫院。

(1)動火作業(切割管線)時,管線內仍有危險物(PGME 液體及蒸氣)存在。

(2)對於化學設備及其附屬設備之改善、拆卸作業,未將閥雙重關閉或設置盲板。

(一) 雇主對於有危險物或有油類、可燃性粉塵等其他危險物存在之虞之配管、儲槽、油桶等容器,從事熔接、熔斷或使用明火之作業或有發生火花之虞之作業,應事先清除該等物質,並確認無危險之虞。(勞工安全衛生設施規則第173條暨勞工安全衛生法第5條第1項)

(二) 雇主對於化學設備及其附屬設備之改善、修理、清掃、拆卸等作業,應指定專人,依下列規定辦理：一、…二、為

防止危險物、有害物、高溫水蒸汽及其他化學物質洩漏致危害作業勞工，應將閥或旋塞雙重關閉或設置盲板…。(勞工安全衛生設施規則第198條暨勞工安全衛生法第5項第1項)
