製程管線損傷案例解析和強化方案探討

台灣中油股份有限公司 煉製研究所 技術服務組

二、製程管線失效實例解析

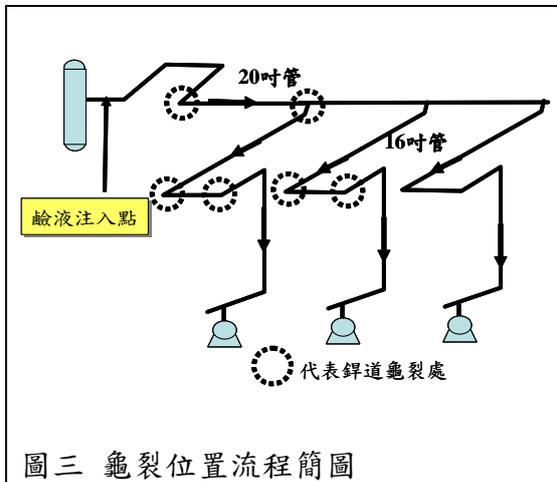
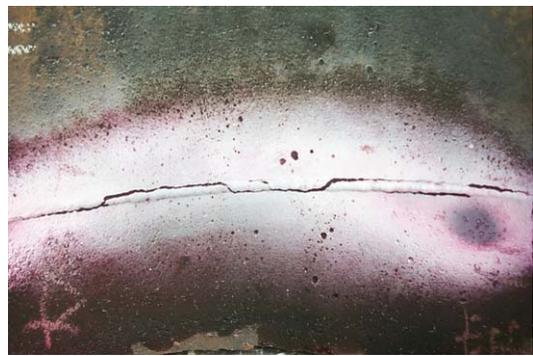
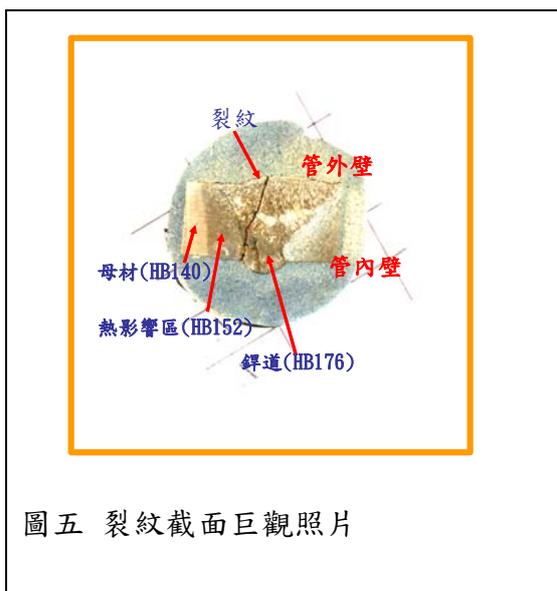
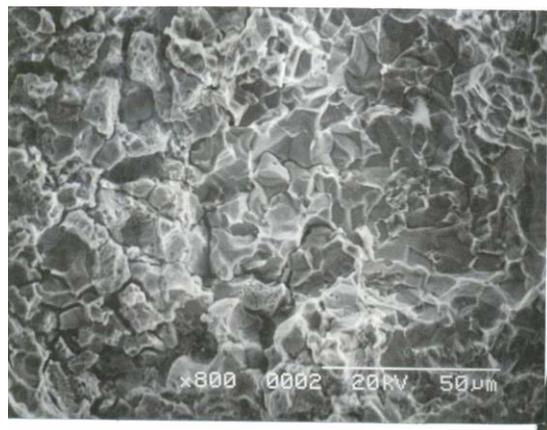
某一工場鹼性(NaOH)注入點下游管線銲道多處發生龜裂，導致漏油事件，如圖三所示，注入 15%鹼液的目的為防止下游管線和設備腐蝕用，操作溫度約在 140~160°C 之間，經液滲(PT)檢查裂紋外觀，如圖四所示，裂紋主要為銲道熱影響區之縱向裂紋、銲道上之縱向裂紋和銲道上之橫向裂紋等三種類型，經進行縱切面研磨分析，可發現裂紋主要起始於管內壁熱影響區和銲道上，裂紋無明顯分支，如圖五所示，母材、銲道熱影響區和銲道之硬度測試結果分別為 HB140、HB152 和 HB176，顯示無異常現象，裂紋破斷面之掃描式電子顯微鏡(SEM)照片如圖六，為延晶脆斷面型態，由上述裂紋特徵(無明顯分支，延晶脆斷)和操作分析，顯示裂紋型態吻合典型鹼性應力腐蝕裂紋特徵，有別於過負荷或疲勞所引起之破裂，而由碳鋼鹼性應力曲線(圖七)發現碳鋼並不適合使用在 140~160°C，15%鹼液中，研判主要肇因為鹼性注入點選擇安裝位置不當所致，此為變更管理的一環，機械設計者應提出變更管理計畫，諮詢材料工程師。

鹼性應力腐蝕之預防方案為依據鹼性曲線選擇適當材料、熱處理條件、注入點位置，(A)操作條件在 C 區應選用鎳基合金，不適用碳鋼，(B)操作條件在圖七中 B 區應對銲道進行銲後熱處理，由文獻資料顯示銲接完後進行溫度高於 595°C 以上銲後熱處理可消除 85% 以上之殘留應力，常用的碳鋼銲後熱處理溫度為 595°C~680°C，持溫時間為 1 小時/in、(C)若原來無鹼液注入而日後再增設，此時應對銲道進行銲後熱處理的變更管理措施和(D)改變鹼液注入點位置至較低溫度區域，例如 50~80°C 之間，可避開鹼性應力腐蝕的敏感性。

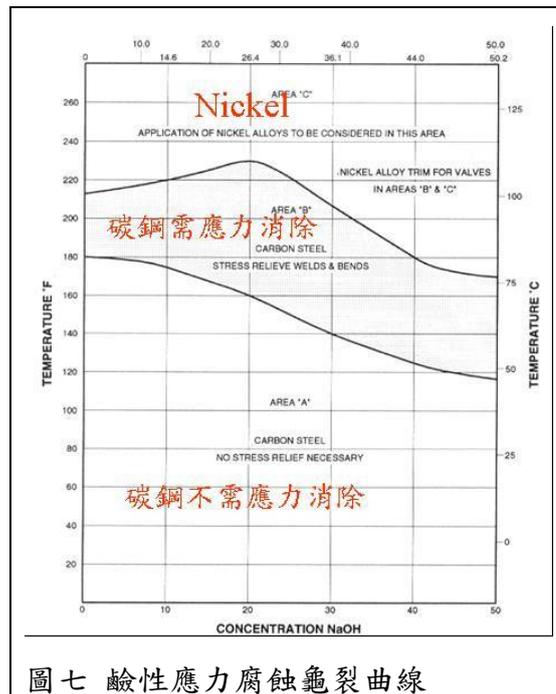
在 NaOH 與 KOH 鹼性水溶液中，鹼性脆化發生的可能性與鹼性濃度、金屬溫度與應力有關，增加鹼性濃度與升高溫度，有助鹼性應力腐蝕破裂的產生，若鹼性濃度有增加趨勢，則應力腐蝕破裂可能會因此而產生，

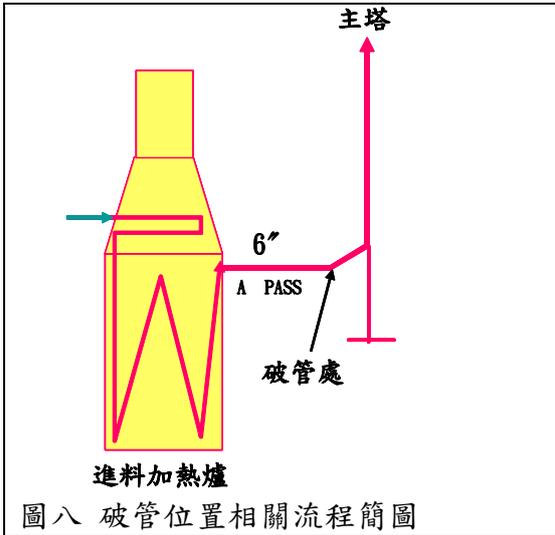
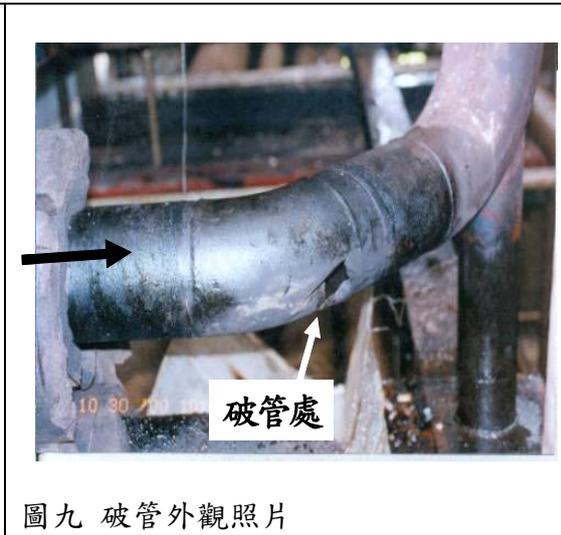
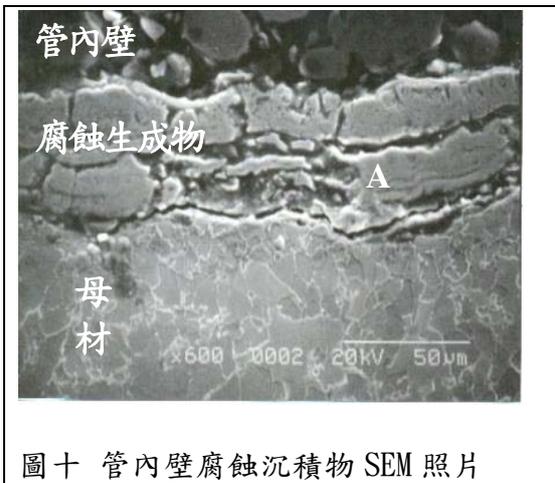
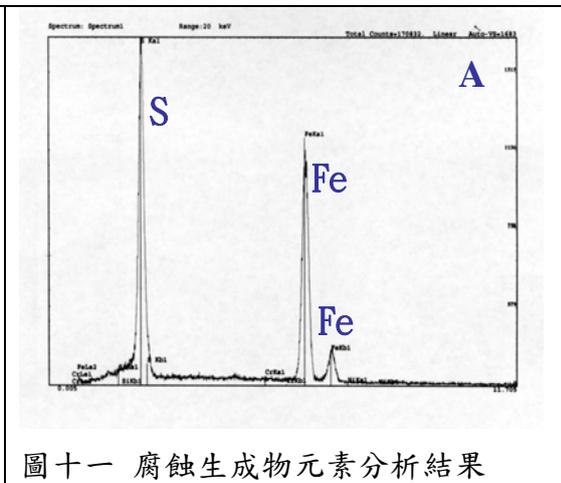
一加熱爐出口管線其中一個 PASS 之 6 吋彎管操作不到 10 年發生破管，漏油火警事件，其洩漏位置流程簡圖如圖八所示，進料為含 3~4% 硫之油料，操作溫度約為 320~350°C，彎頭厚度設計值約為 8.4mm，彎頭材質設計為 5%Cr(WP5)，主要為抗高溫硫化腐蝕用，破管位在加熱爐出口第一個彎頭外肘側，如圖九所示，破管處附近壁厚已明顯減薄，殘留厚度約在 0.3~0.4mm 之間，經金相分析發現組織由肥粒鐵相和波來鐵相組成，不是 5%Cr 之金相組織，進而利用現場合金分析儀進行材質確認，發現破管之彎頭材質為碳鋼，非原設計 5%Cr(WP5) 材質，而其他 PASS 之彎頭和管線抽檢發現均為 5%Cr 材質，顯然此彎頭建造時被誤用，導致不耐高溫硫化腐蝕而減薄破裂。

利用實際操作溫度和油料之硫含量數據計算兩種材料的腐蝕速率，腐蝕速率計算結果分別為碳鋼:0.41~0.61mm/年，WP5:0.12~0.16mm/年，顯示碳鋼硫化腐蝕速率約為 WP5 之 3.3~3.75 倍之間，經掃描式電子顯微鏡(SEM)觀察截面，發現內壁存在一層厚的腐蝕生成物，且呈剝離狀，如圖十所示，經 EDS 成分分析，顯示存在高量硫元素，且無鉻元素存在，如圖十一所示，此結果證實彎頭係因材質誤用為碳鋼而產生高溫硫化腐蝕減薄所致，此外彎頭外肘部位直接受流體衝擊而產生一額外沖蝕效

應，導致腐蝕生成物持續被沖離管壁而暴露出新鮮表面，而進一步遭受硫化腐蝕，因而加速腐蝕而破管，而 WP5 合金中存在鉻含量，有助於材質在高溫硫環境下生成一高熔點和低自擴散速率的緻密的腐蝕生成物，具減緩腐蝕的效果，因而具抗高溫硫化腐蝕，但碳鋼材質本身不含鉻成分，因此抗蝕性差，本案例肇因於管線裝配過程材料控管不當所致。

由於案例屢見不鮮，美國各大石油公司陸續推動 PMI 執行計畫，PMI 全名為 Positive Materials Identification，國內一般稱為材質確認，再保公司目前亦要求工場進行 PMI，以降低事故風險，過去國外公司 PMI 推動情形如下：(A) Amoco: 1979 年起對新購料作 100% PMI，(B) Chevron: 新建工程 100% PMI，對舊有設備 Cr-Mo 材質作 100% PMI，其餘抽樣，(C) Exxon: 1997 年起對新建工程和舊有設備作 100% PMI，(D) Mobil: 新建工程 100% PMI，舊有設備持續推動中；經粗略統計經 PMI 發現材質不符合比率約分佈在 2~20% 之間，各工場狀況不同而不同，顯示材質誤用的嚴重性，因此建議國內各煉製和石化廠新建工場或舊工場，應將 PMI 納入工程規範或檢修程序中，材料誤用來源包括供應商供料錯誤、業主庫存管理不善、領料誤領，裝配混料以及維修管線組件混料誤裝等，管線 PMI 執行的優先次序和選擇可依照管線風險評估結果，範圍包括維修進料、新建造工程和既存工場管線，重要設備種類包括：(A) 管線 (B) 管線 Fittings: tees, elbow, reducer, blinds 和 plug 等 (C) 法蘭 (D) 鍛件 (E) 閥體和釋壓閥 (F) 高壓鋁道 (G) 高壓儀表組件 (H) 金屬墊片 (I) 內襯材 (J) 螺栓。

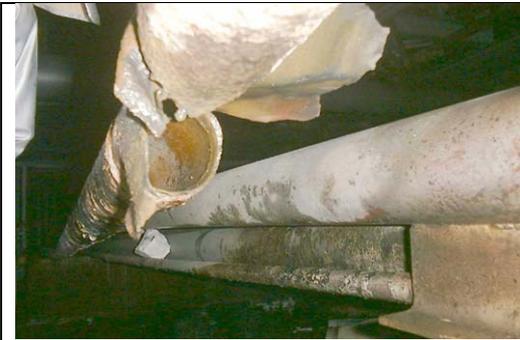
圖十二 氫氣管線破管外觀

一條 3 吋氫氣管線發生洩漏，無預警下發生氣爆，如圖十二所示，檢視破管處可發現管壁明顯減薄，而此處正好位在橫跨混凝土管墩處，金屬管線和混凝土管墩接觸位置形成間隙，再加上管墩積水不易散去，容易在界面處產生氧濃度差，而產生電位差形成電化學反應，導致間隙腐蝕的發生，其腐蝕機制如圖十三，因而位在和管墩接觸的管線加速腐蝕，導致破管，和其他管線比較，可發現橫跨管墩之管線裝設有管鞋者則無腐蝕現象，如圖十四所示，進一步對照管線設計規範，原文直接引用如下” All piping shall be pipe shoes for easily maintenance painting” ，顯然設計規範要求管線強制裝設管鞋以方便維護保養，因此本案例發生原因包括 (A) 設計時或裝配時無裝設管鞋，不符合設計規範要求、(B) 無意識到此潛在的腐蝕問題，因而無列入自動檢查或定期

檢查重點和(C)平時塗覆保養因管線無法抬高，而無法進行有效保養。

本案例改善措施包括(A)目視檢查發現腐蝕嚴重者優先進行夾管補強改善、但臨時管夾式，日久易發生間隙腐蝕，如圖十五所示，應列管追蹤，進行定期檢查和保養或於大修時裝設管鞋(B)無管鞋者定期檢查油漆及腐蝕情況，配合大修期間，陸續進行管鞋增設或鋼板貼補等永久性改善措施和(C)加強檢查此處腐蝕檢查，除目視外，超音波測厚無法進行，但目視無法量化，最新發展先進檢測技術說明如下：(a)電磁超音波(EMAT)：利用雙電磁超音波探頭，其中之一發射 lamb 波沿著管壁圓周傳遞，由另一探頭接收訊號，若存在腐蝕或孔蝕區域則所接收到的訊號振幅和到達時間會改變，由此來判斷壁厚是否減薄，不需耦合劑且屬於全面掃描和(b)圓柱導波法：利用電磁超音波探頭，發射一圓柱導波，波沿著管子長度方向傳遞，若存在腐蝕或孔蝕區域則會反射回來，由所接收到的訊號振幅和到達時間來判斷壁厚減薄程度和位
