台灣中油公司九十六年安全衛生觀摩研討會

透地雷達應用於加油站 地下地層掏空傾斜之研究

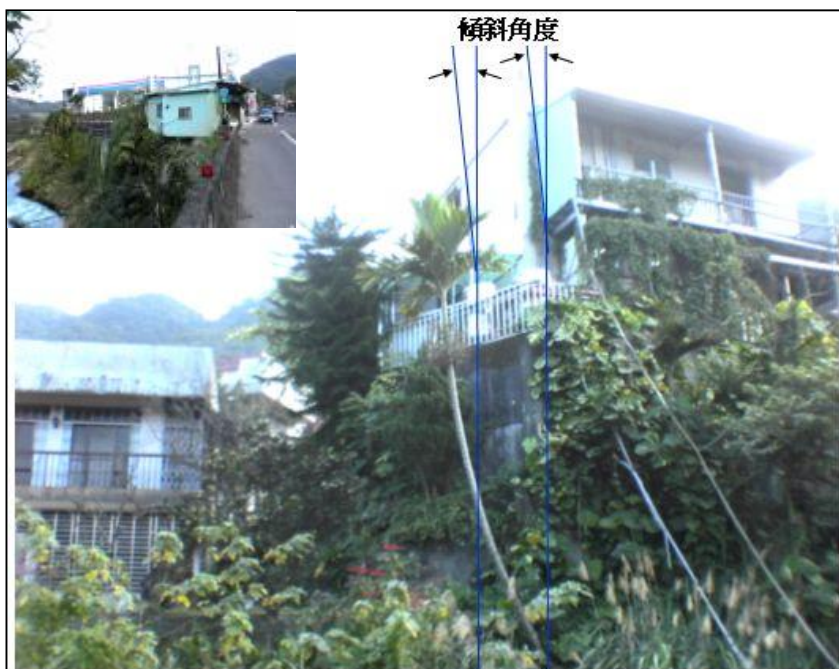
- (1)加油站站屋有向辦公室門左側樓梯之角落，往後傾斜約3~5度左右。
- (2)雖有凹陷掏空處，但均是排水箱涵。而站屋右側座落其上，由透地雷達剖面看起來，站屋座落於緻密岩盤約3/4，故不至影響站屋之傾斜。

圖一：加油站站屋建築傾斜照片

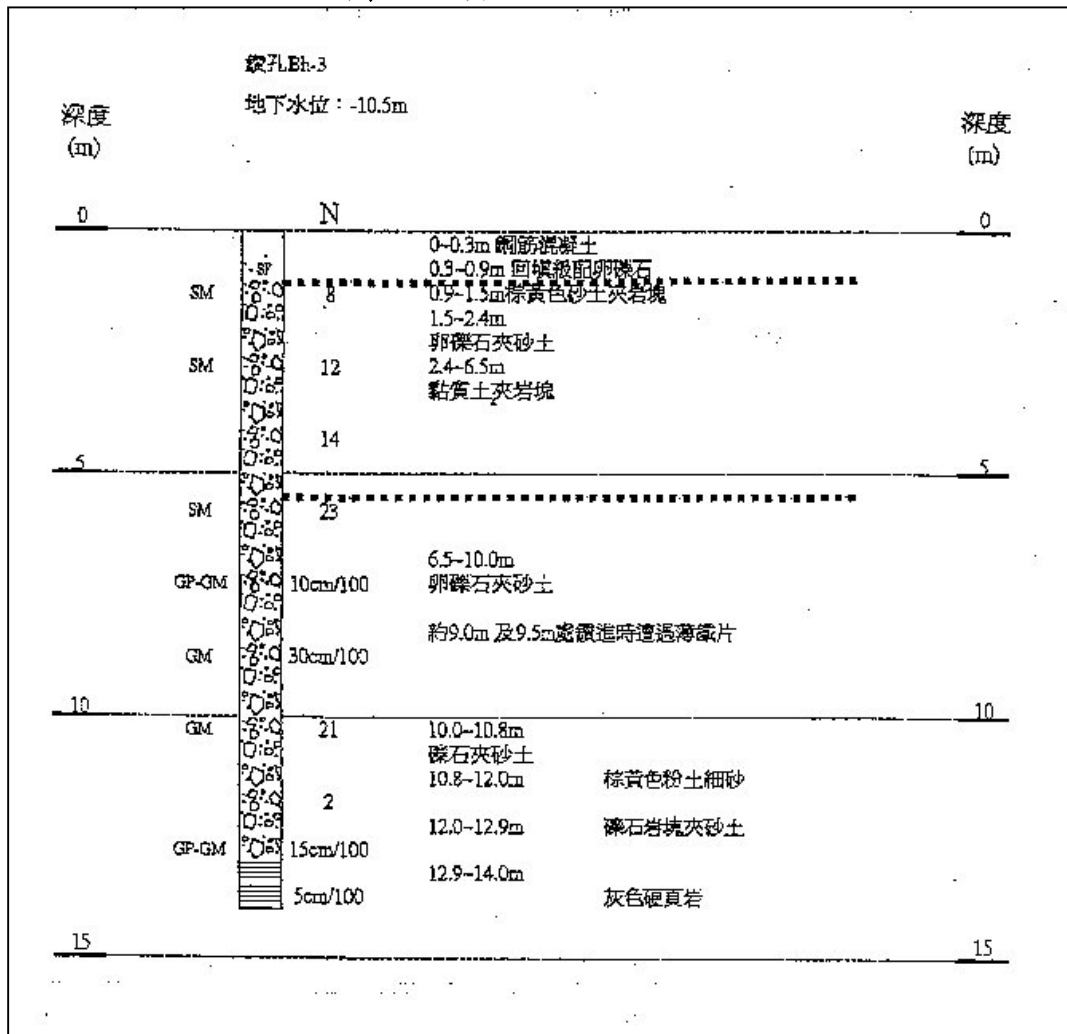
圖五：地質剖面示意圖-1(鹿島工程公司提供)

A.在回填卵礫石岩塊砂層(圖五)：

深度自 0.9m 至地表 12.9m 處，為級配不良之礫石岩塊砂土，

其 SPT-N 值非常不均勻，且在 BH-3 孔之 11.5~12.0m 深之 N 值非常低(N=1.5)，但在 7.0~9.0m 之 N 值卻達 100 以上。

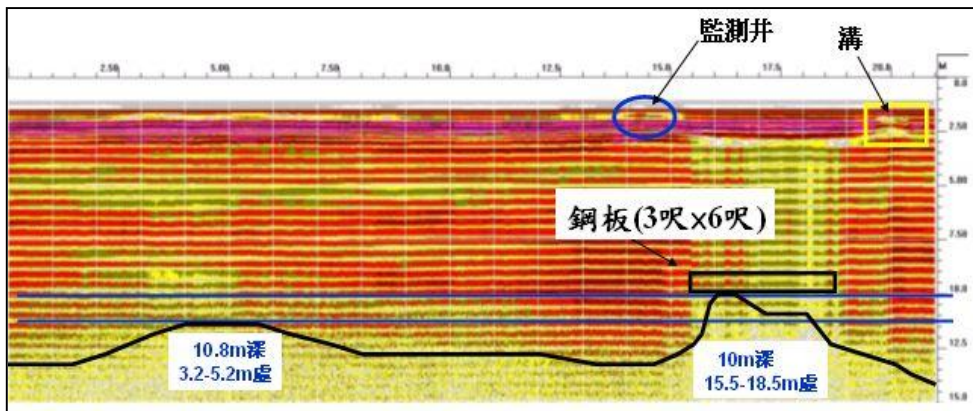
圖十二：檔案 265 透地雷達測線剖面圖

(A)測距：總長 21m

(B)位置：位在約 3.2~5.2m 與 15.5~18.5m 兩處

(C)深度：深度約 10m 與 10.8m

由剖面可看出有兩個掏空點，深度從約 10m 至 10.8m 向下延伸到販賣處地面呈現平坦，該處有化糞池(約 2.5m 長寬)，但在洗手檯前約 1m 處有向下墜情形。此測區地面由測線方向有內傾斜(約 5~10 度)。在 15.5~18.5m 處有一 3 呎×6 呎厚約 5 分之鋼板阻隔。

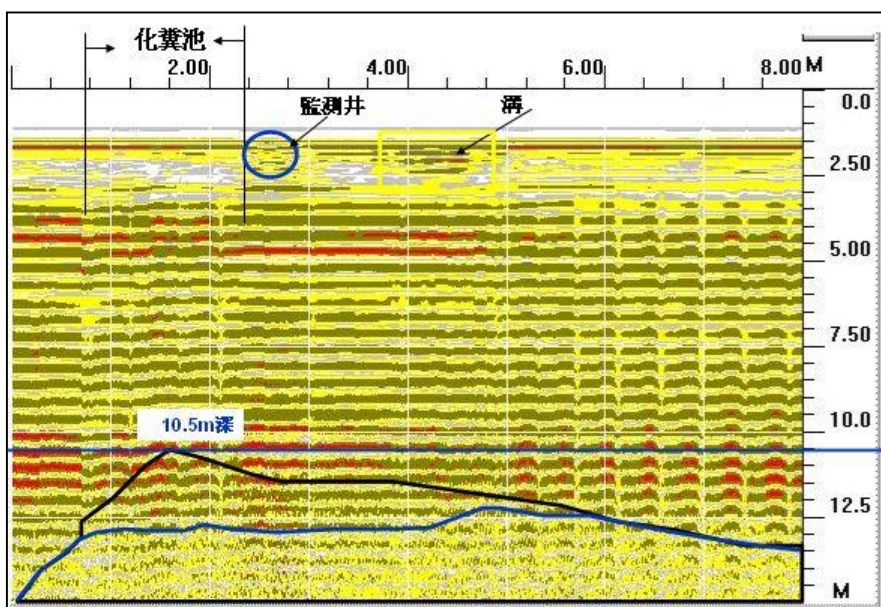
圖十三：檔案 268 透地雷達測線剖面圖

(A)測距：總長 8m

(B)位置：位在約 3m

(C)深度：深度約 10.5m

此為 File265 檔案之延伸，其深度由 File265 至此 268 檔案可看出其深度延伸變化，從約 10.8m 至 10.5m，此可能是地面地形變化所致，尤其接近辦公室地方幾乎水平走向再下墜。

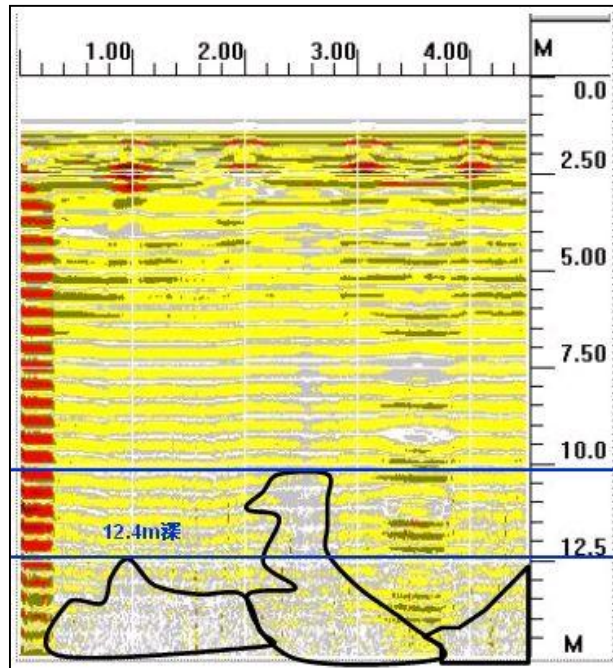
圖十四：檔案 266 透地雷達測線剖面圖

(A)測距：總長 4m

(B)位置：位在約 1m

(C)深度：深度約 12.4m

此為 File268 檔案之延伸，其深度由 File268 至此 266 檔案可看出其深度延伸變化，從約 10.5m 至 12.4m，此可能是地下地層掏空最嚴重變化所致，尤其辦公室後面地方幾乎向下墜。

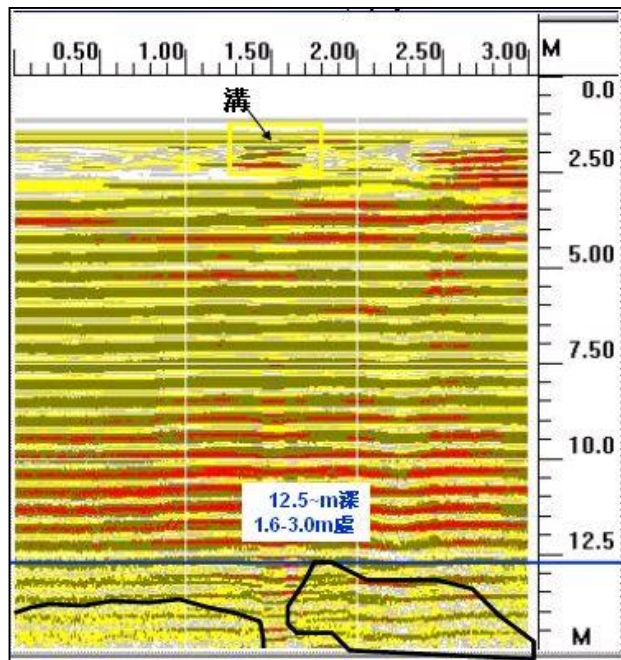
圖十五：檔案 270 透地雷達測線剖面圖

(A)測距：總長 4.2m

(B)位置：位在約 3m

(C)深度：深度約 12.4m

此為 File266 檔案之延伸，其深度由 File266 至此 270 檔案可看出其深度延伸變化，從約 12.4m 至 12.5m，此可能是地下地層受河道水沖刷切蝕造成掏空、下陷和後傾斜(約 3~5 度)最後變化呈現穩定現象。

建議每半年再檢測評估後呈報公司，確保站屋安全和避免站屋倒塌影響公司業務。
