台灣毒化災應變體系 及案例介紹

EPA Southern Environmental Response Team

陳政任

102年11月12日

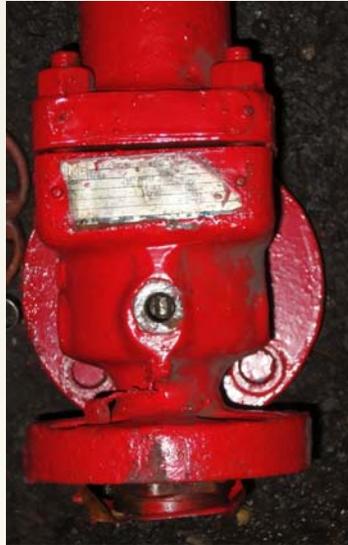
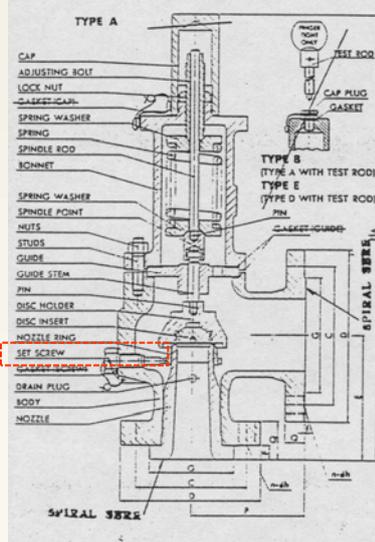
洩漏位置

- 17:43 高雄應變隊抵達事故現場，與環保局、消防局進行會銜
- 18:00~04:15 環境監測: 於應變人員於現場同時利用PID、紅外線熱像儀及GC/MS進行事故現場環境監測
- 18:09~04:08 臺南應變隊抵達事故現場架設FTIR進行環境監測
- 19:54 南部應變隊計畫主持人陳政任，陪同毒管處盧家惠技正至事故現場瞭解事故狀況，盧技正於21時05分離開事故現場
- 21:58 台中應變隊衛星指揮車抵達現場架設衛星，於次日凌晨1時40分於北一門外連線。
- 22:50 陳主任與廠方人員再次接近熱交換器旁瞭解環己烷洩漏點破損狀況，確認洩漏點為熱交換器入口安全閥的調整螺絲 (set screw)
- 03:15 將高壓水灌入熱交換器前的緩衝槽，火勢於1分鐘內熄滅，而後中石化小港廠應變人員在水霧防護下進入現場進行安全閥止漏作業
- 04:00 完成止漏工作

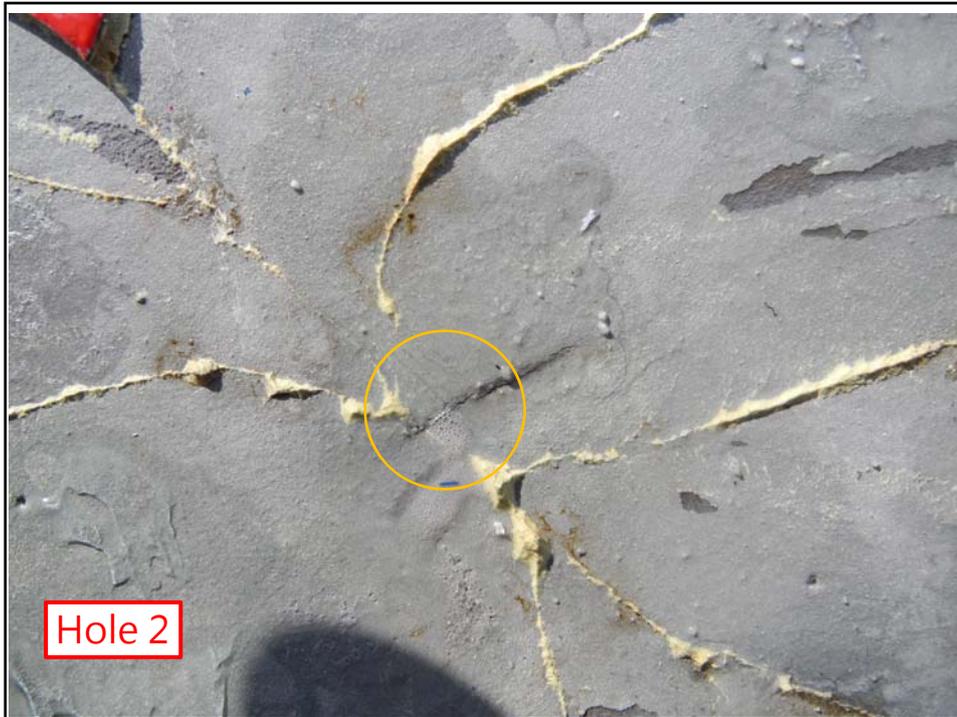
可能破裂原因分析

七、事故概述:台88線氯乙烯槽車翻覆，應變隊依支援二號作業出勤，應變人員抵達現場後隨即於槽車周圍以PID、FID、紅外線熱像儀與GC/MS進行環境監測，貨主為台灣氯乙烯股份有限公司，委託輝宇通運股份有限公司(苗栗)運送，該槽車從台灣氯乙烯股份有限公司在前往至苗栗頭份途中，駛至台88西向交流道路口時，疑似行車速度過快，轉彎不慎造成槽車90°翻覆，調派吊車至現場，車頭與槽體分離後進行扶正作業，扶正過程疑吊掛產生二處裂縫(約0.5公分)及微漏，洩漏量約100毫升，完成槽車扶正及止漏作業後，將槽車拖回台灣氯乙烯公司進行卸料。

吊掛重量加於槽體，且集中於吊掛鋼索，
超過鋼板負荷導致破裂

槽體僅承受液體重量，且均勻分布
