基隆、石門及深澳等供油中心油槽區地質災害潛勢初步調查分析與在安環作業上之應用

(台灣中油探採研究所)

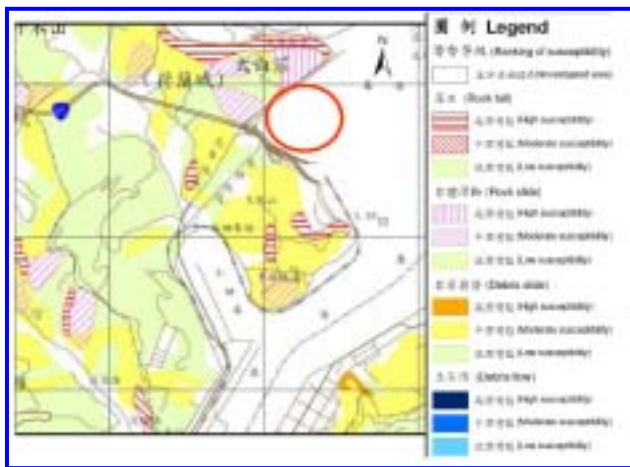
本區依地調所調查之潛勢區分類基隆供油中心潛勢分級圖，北為落石高潛能區，西為岩體滑動中潛能區(圖 3)。基隆供油中心北方有順向坡(圖 4)，並進行基隆供油中心廠址的岩體強度岩體結構為塊狀結構及層狀結構層狀結構。

圖 3 基隆供油中心潛勢分級圖，北為落石高潛能區，西為岩體滑動中潛能區。

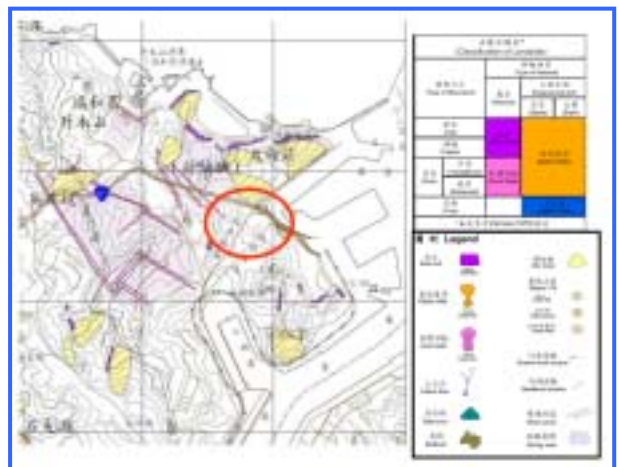
圖 4 基隆供油中心北方有順向坡

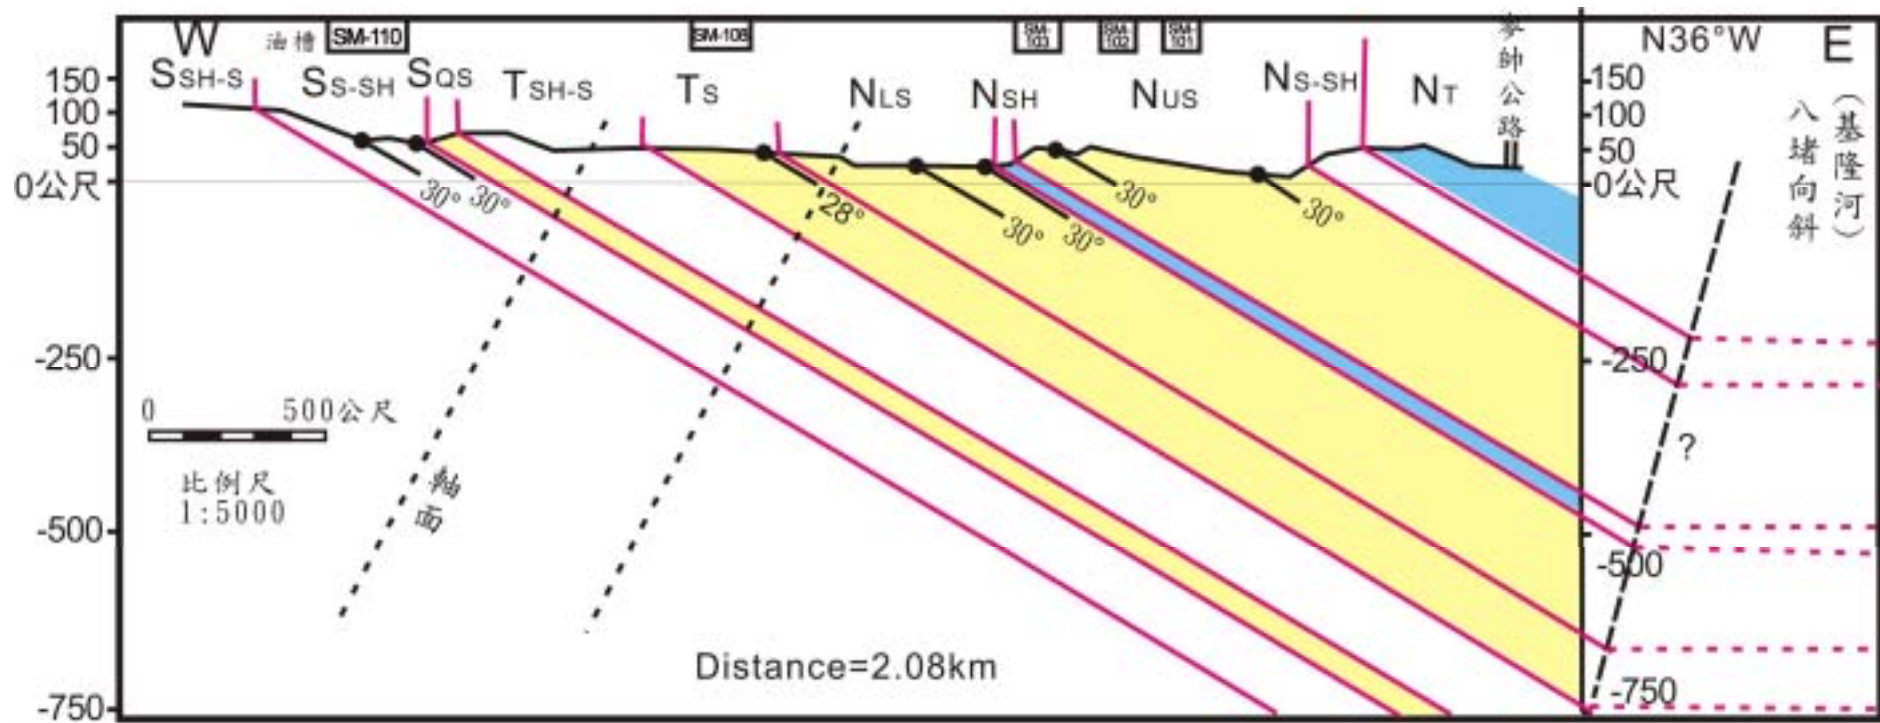
是八堵向斜軸的位置，八堵向斜之走向呈南北向，石門庫區與八堵庫區位於此向斜之西側（圖 5）。將國道一號及國道三號套疊於地質圖上，石門供油中心恰位於兩條高速公路之間。民國 64 年本公司委託弘安工程顧問公司，進行石門 A 區邊坡穩定性分析，此報告中列有詳細地質資料，主要的地層包括南港湊合層和石底層，南港層以砂岩為主，砂頁岩互層為輔。至於石底層則以砂頁岩互層為主，在油槽的位置投影於地形圖上及本研究調查所繪之地質剖面圖（圖 6）。大體上，山頂區的油槽位於石底層之砂頁岩互層，山腳區的油槽位於塊狀砂岩之上，基隆河西岸，國道一號（麥帥公路）附近則是屬於打鹿頁岩，大部分地層的走向為東北西南向，傾角以 28° - 30° 向東傾斜，地層往基隆河方向傾斜，於基隆河深部，推論為八堵向斜軸之位置，地層屬於水平狀態，或是區域性的傾角而已（約 5° ）。

圖 5、石門庫區東西向地質構造剖面（符號說明：砂岩：黃色；頁岩：藍色；砂頁岩互層：白色；軸面：黑色虛線；地層名稱參照圖 4 地質圖）

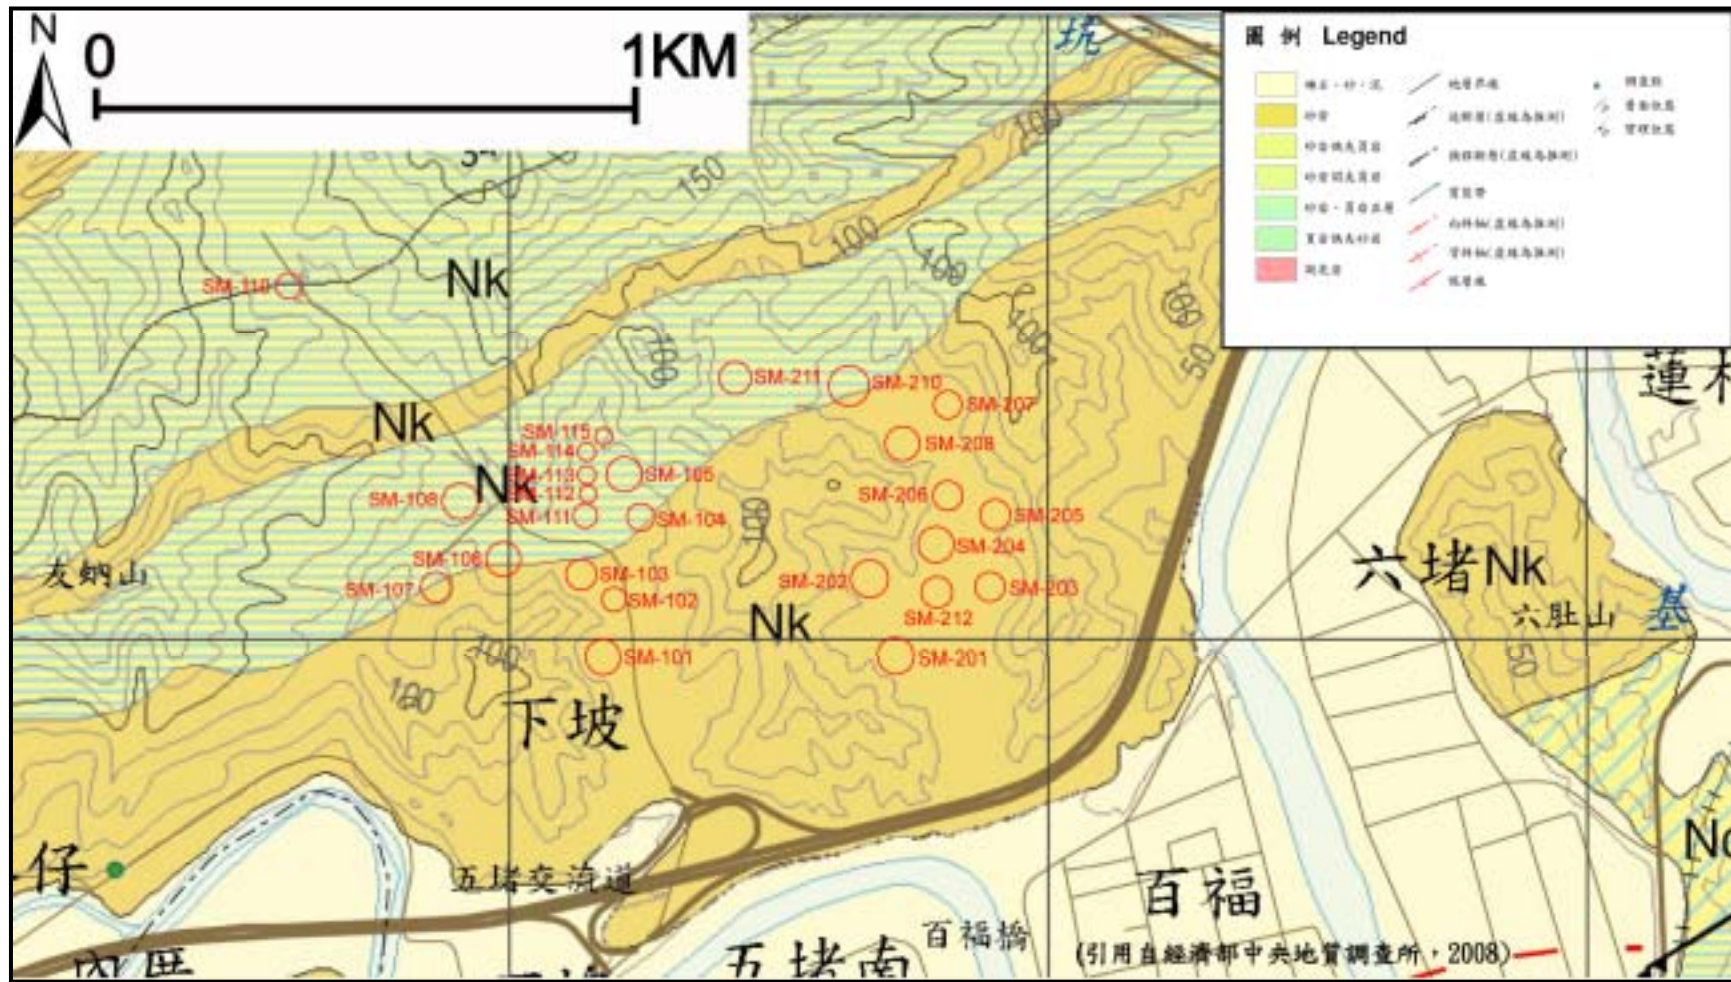
圖 6、石門庫區地質圖（引用自經濟部中央地質調查所，2008），與弘安顧問公司(1975)所調查者相同

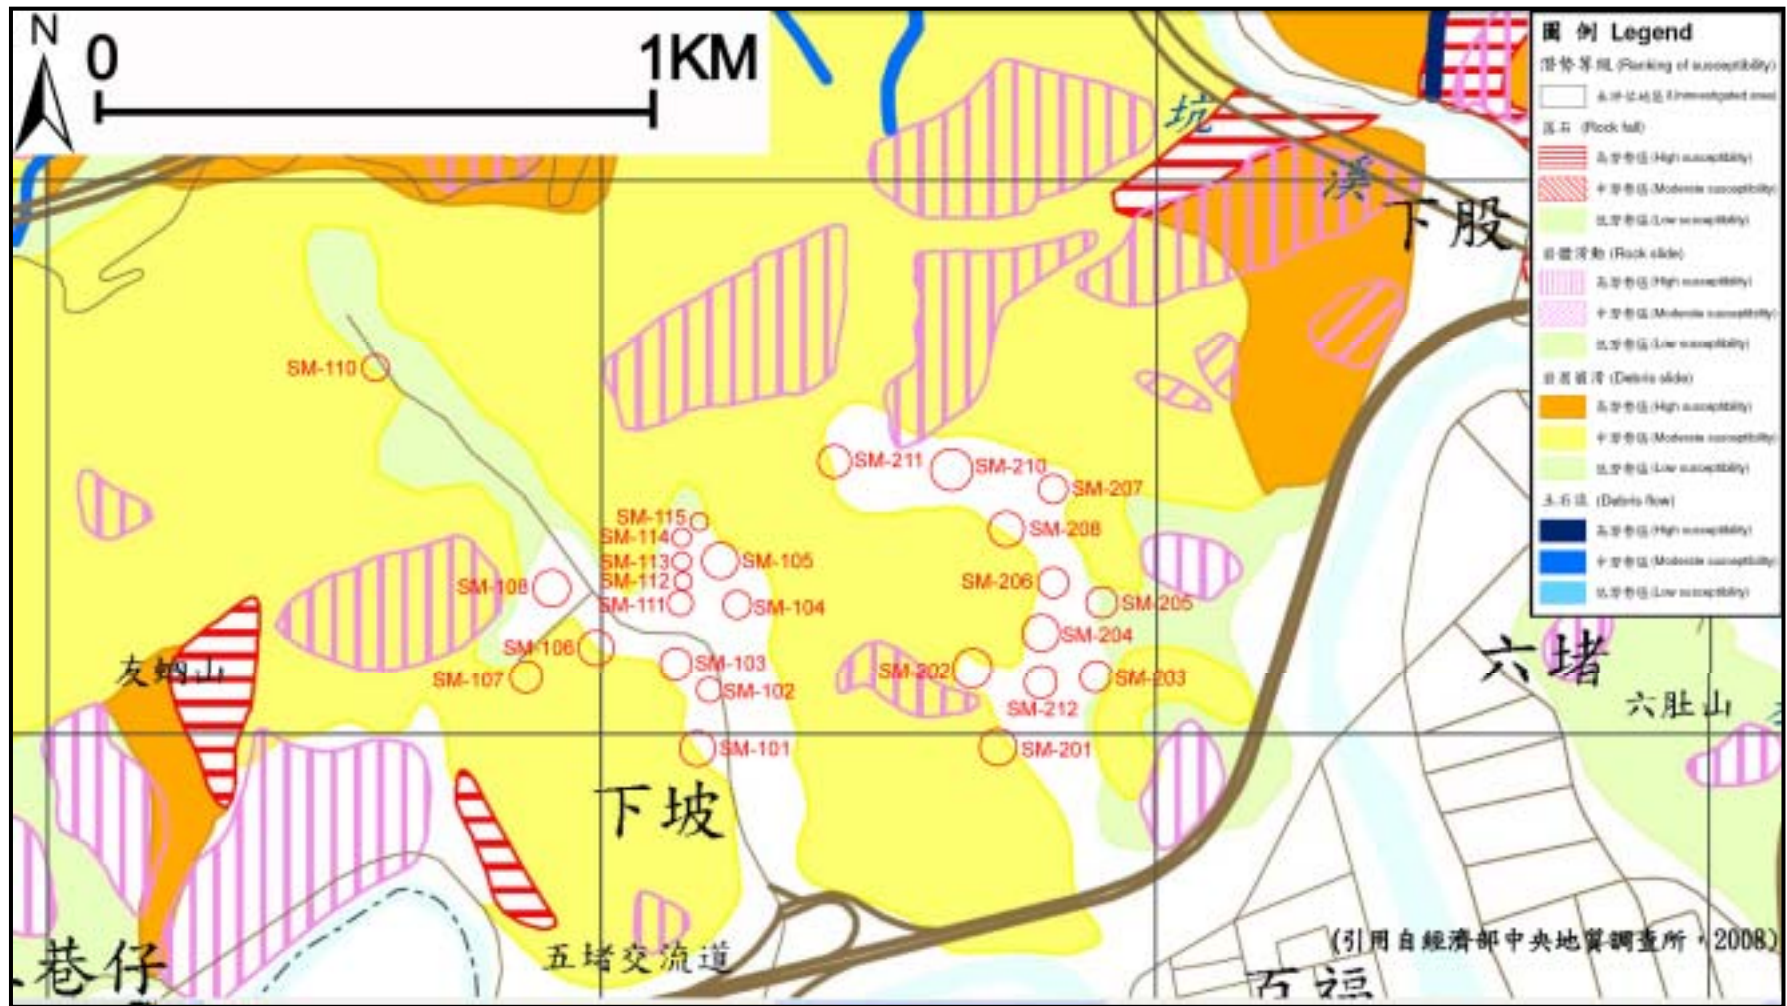
經濟部中央地調查所於民國 97 年出版都會區及周緣坡地環境地質資料庫圖集，亦能應用於本區之環境地質分析。供油中心的油槽藉 GIS 定位與地質調查所該區域順向坡潛勢等級套疊（圖 7），僅有 SM-211 及 SM-210 位於高潛勢區的南側，並需注意於供油中心石門庫區的地層岩體強度（圖 8）及早期煤礦區的分佈。

圖 7、石門庫區災害潛勢圖 (引用自經濟部中央地質調查所, 2008)

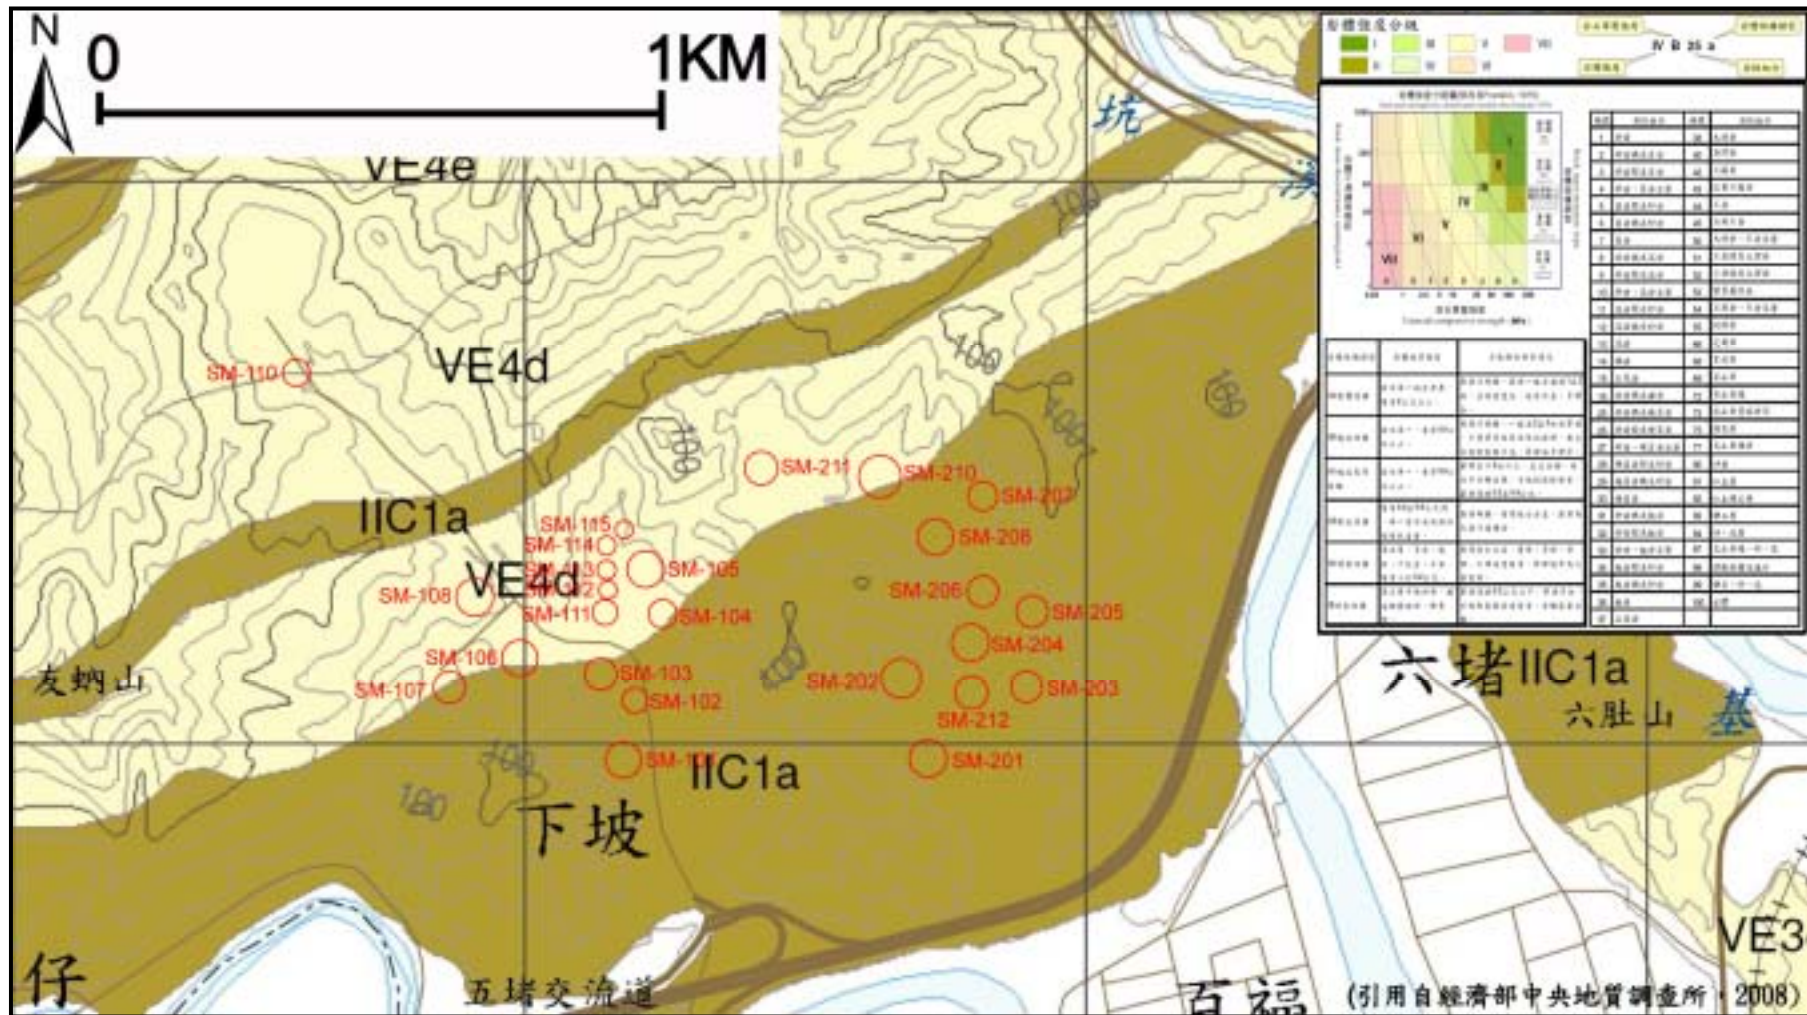
圖 8、石門庫區岩體強度分析圖（引用自經濟部中央地質調查所，2008）

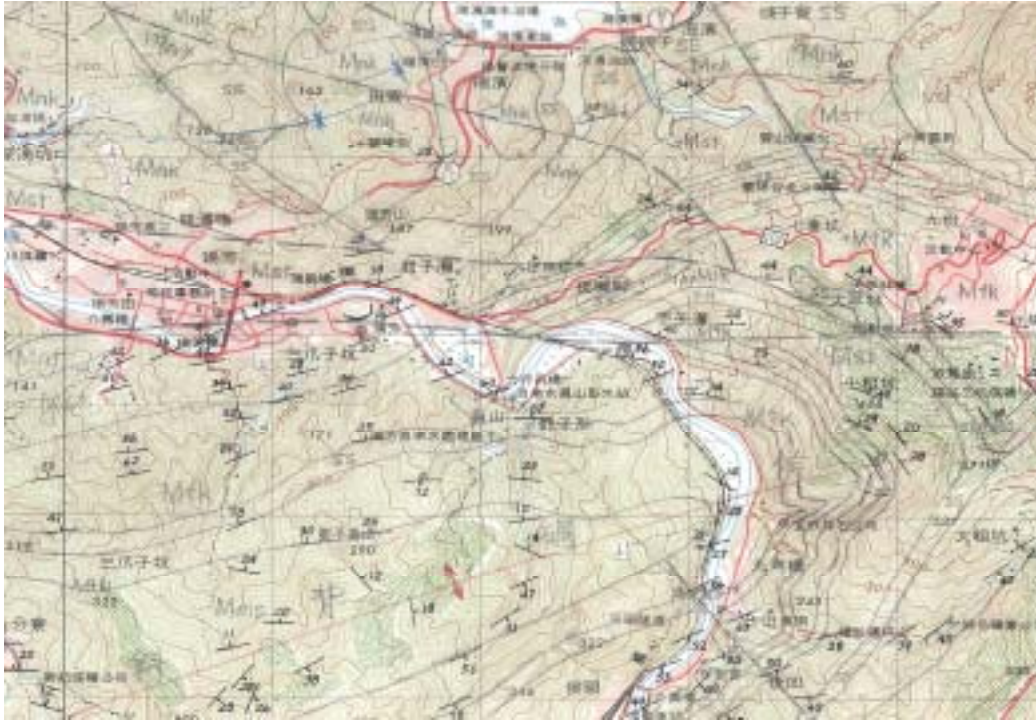
深澳油庫槽區位於深澳坑斷層與瑞芳斷層所夾之四腳亭向斜南翼(圖 9)，地表出露中新世南港層，地層向北傾斜 $20^{\circ}\sim 35^{\circ}$ (圖 10)。瑞芳斷層斜切測區東南角，是一斷面傾向東南之逆斷層。四角亭向斜由本研究區之東南延伸至海港附近。

圖 9、方框內地質調查，地層走向及地層傾角（中油公司，1981）。

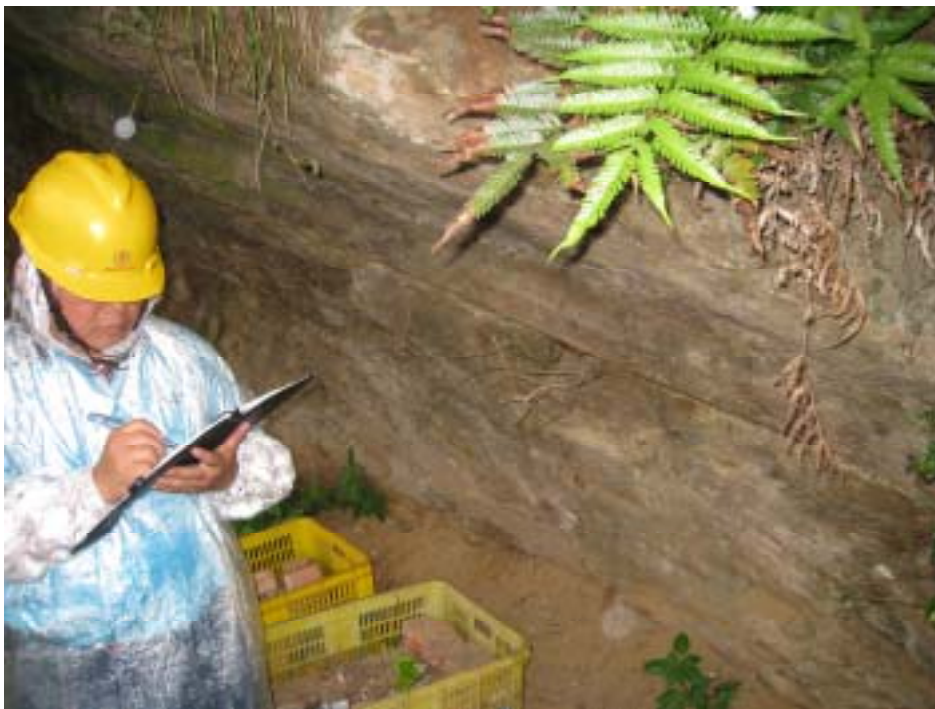
圖 10、磅磅仔（九份溪口）地層走向南 34° 西地層傾角 北 22° ，位置如圖 12 之 64。

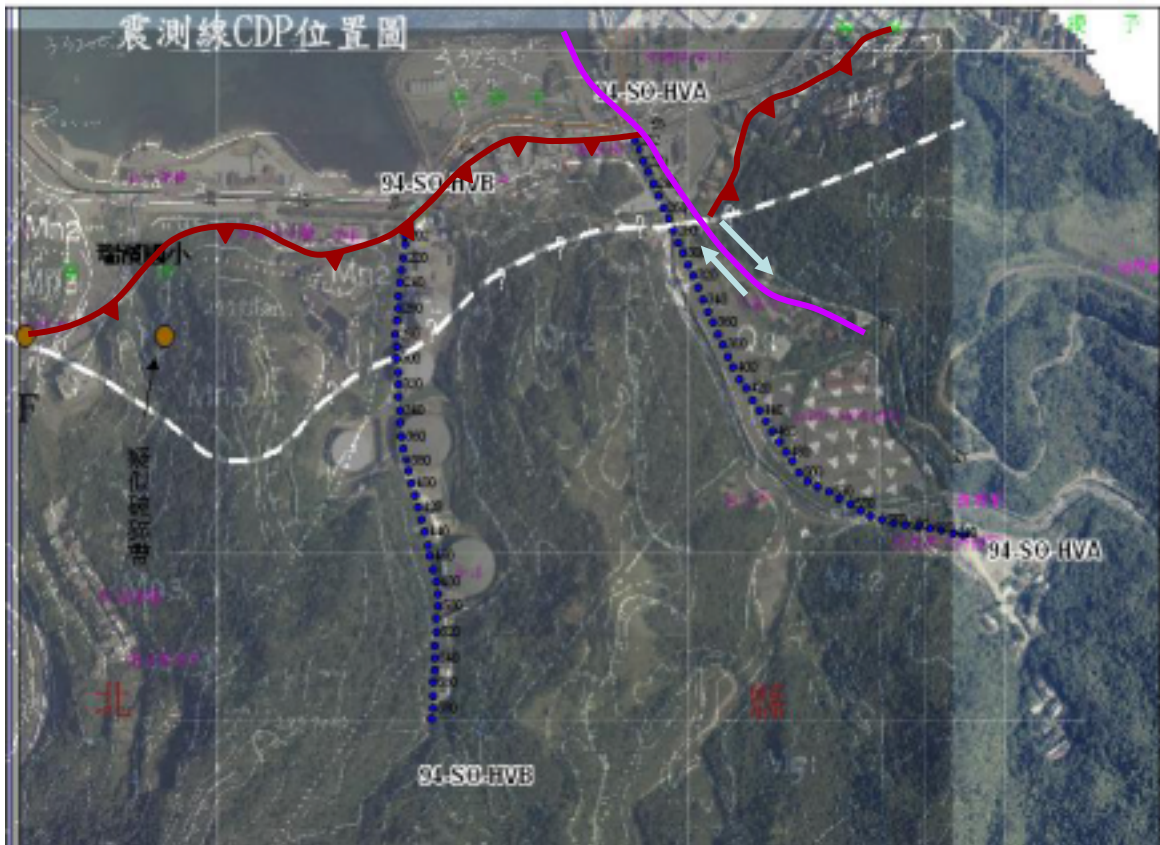
依據深澳供油中心地表地質資料顯示，地表出露中新世南港層，部分地區受近代沖積層覆蓋，草綠色顯示中新世南港層的頂部。震測資料 94-S0-HVA 及 94-S0-HVB 測線解釋發現，本地區主要的斷層都分佈在兩條震測測線的尾端，亦即斷點出露的位置是在目前的道路邊緣，那麼，推測區域斷層係沿著道路成弧形狀。斷面的方向是向南傾斜，傾角很小，屬於低緩的逆衝斷層(圖 11)。依據 94-S0-HVA, HVB 震測線橘紅色示準層顯示，94-S0-HVA 震測線斷層的落差約 100 毫秒，向西至 94-S0-HVB 震測線斷層的落差已增至 200 毫秒，即逆衝斷層的斷裂中心是在西邊。深澳供油中心的辦公區是位在區域性主斷層下盤的穩定地塊上。根據現有資料研判，同意探採事業部的想法：本斷層應非活斷層。

圖 11、依據震測剖面解釋結果，重新繪製於航照圖上。新斷層的位置以紅色標示，斷層位置沿現有道路，走向右移沿著油槽區外圍的道路。不會立即危害本公司的設施。

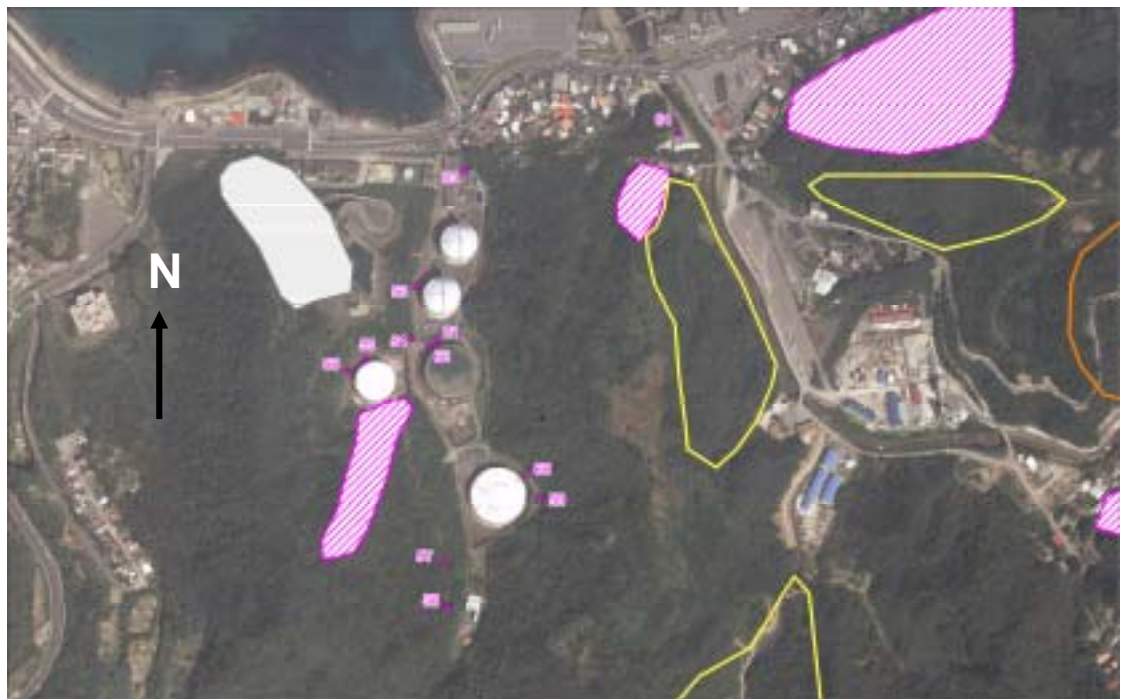
雙溪地區山崩災害敏感區分佈由於本區地層傾斜介於 20° ~ 35° 之間，因此山崩災害敏感區發生在深澳庫區包括落石災害敏感區及順向坡平面滑動敏感區（圖 12）：1. 包括落石災害敏感區出現在油槽區的西側，具有層、塊狀砂岩出露之逆向坡或側向坡。2. 順向坡平面滑動敏感區：位在圖 9 之 54 至 56 的南方。座落在順向坡下方的油庫，順向坡上的植樹有下傾的潛勢。坡腳有擋土牆的設置。山路人行道路面隆起係長久雨水滲入所造成，有機會重鋪、翻修應夯實路面。低硫燃料油槽旁路面龜裂，建議重鋪、翻修應夯實路面。另外區內山路人行道路旁有一巨大的岩石聳立在崖邊，於地震或大量降雨的情況下，容易造成土石崩落的危險。

圖 12、深澳庫區山崩災害敏感區包括落石災害敏感區(白色)及順向坡平面滑動敏感區(粉紅色)

1. 北方雖有落石災害敏感區，出現在油槽區的西側，但沒有立即危險。
2. 南側油槽區座落在順向坡下方，順向坡上的植樹有下傾的潛勢，恐有岩體滑動型的山崩，坡腳雖已設有擋土牆，但潛移作用有待進一步觀察。
3. 低硫燃料油槽旁路面龜裂，恐危及上下油槽，建議重鋪、翻修應夯實路面。
4. 山路人行道路旁崖邊巨石應立即移開，以免造成土石崩落的危險。
