高雄廠VGO2工場

氣爆事件之破損分析及改善對策

高廠工安組 設備檢查課

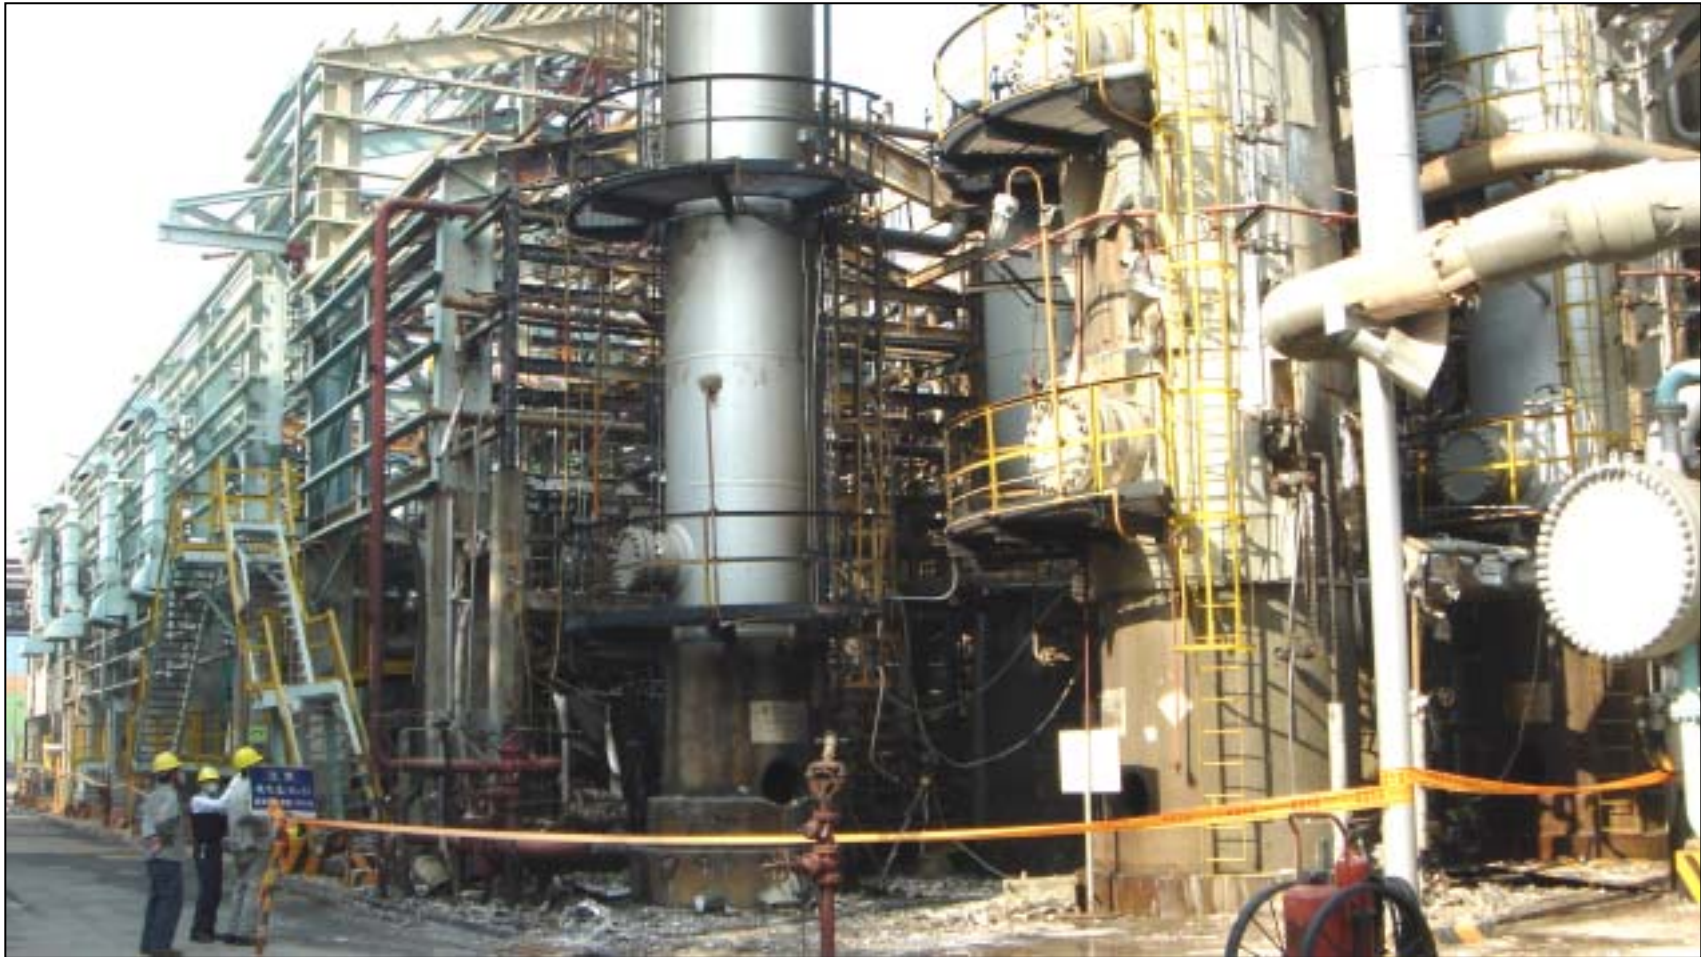
災後現場

發生時間：97年01月05日 19:15

發生地點：高壓分離槽D2111安全閥管線

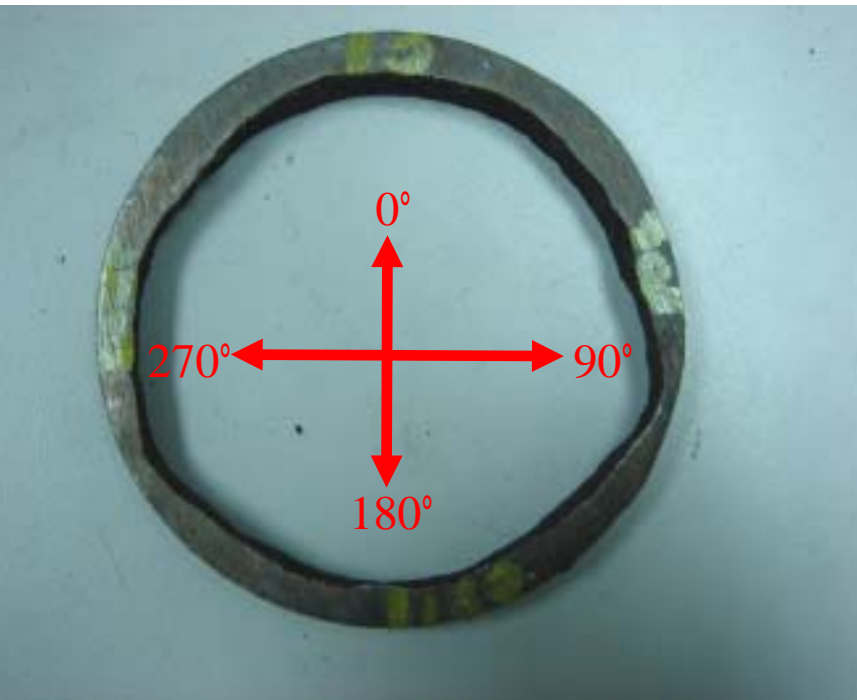
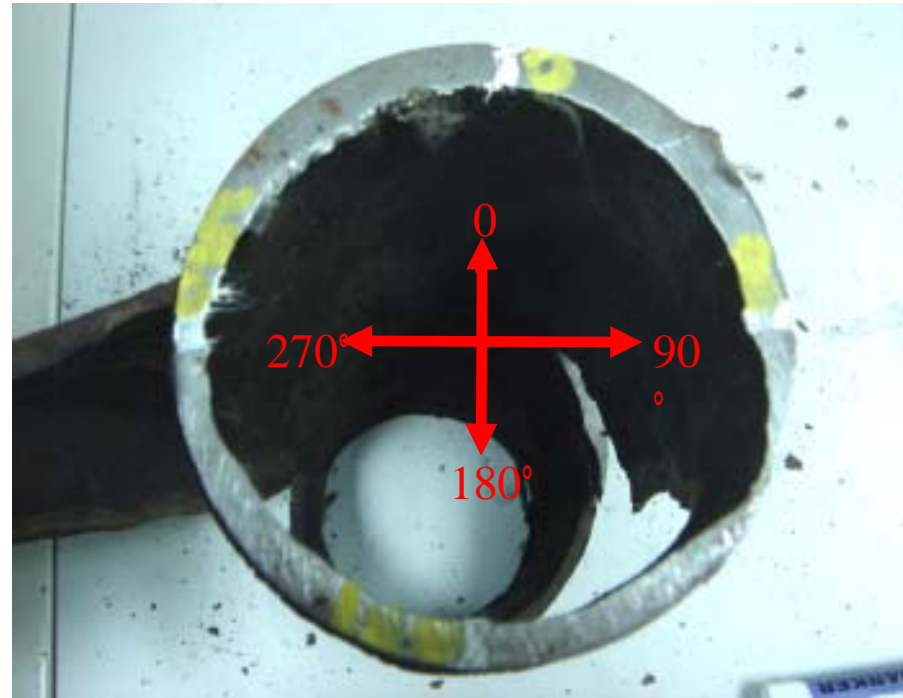
破損管件破斷處狀態

- 破損管件之外觀及管厚減薄位置示意

彎管處管厚減薄位置示意

- 彎管與水平直管連接處附近， 90° 至 270° 下半部管厚減薄較上半部明顯，再由剖面角度亦可觀察到彎管 180° 管壁接近水平直管處，管厚減薄較為明顯，較薄之區域約僅4~5mm

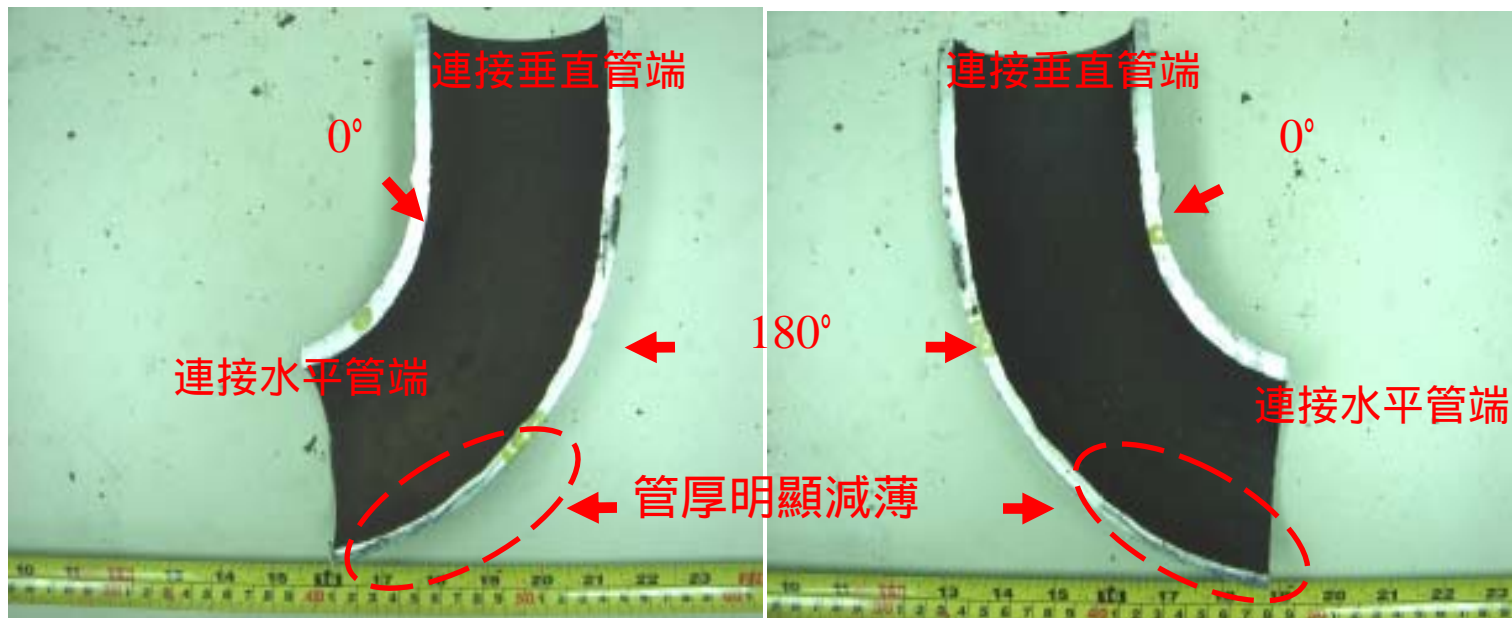
破損管件破斷處腐蝕坑洞及減薄狀態

破斷口(約
位於水平處)

破斷口管壁較薄區域，有腐
蝕坑洞且兩處局部減薄嚴重

- 管件處於有氫和硫化氫混合氣體之環境中，且水平管容易有雜質、腐蝕生成物堆積及凝結水沈積等狀況發生，造成管內之腐蝕現象與含硫之腐蝕物產生。
- 管內經長時間腐蝕造成管壁減薄及凹坑。
- 當壓力超過腐蝕凹坑的管壁最薄處所能承受之極限強度時，而導致該處無法承受而破裂。

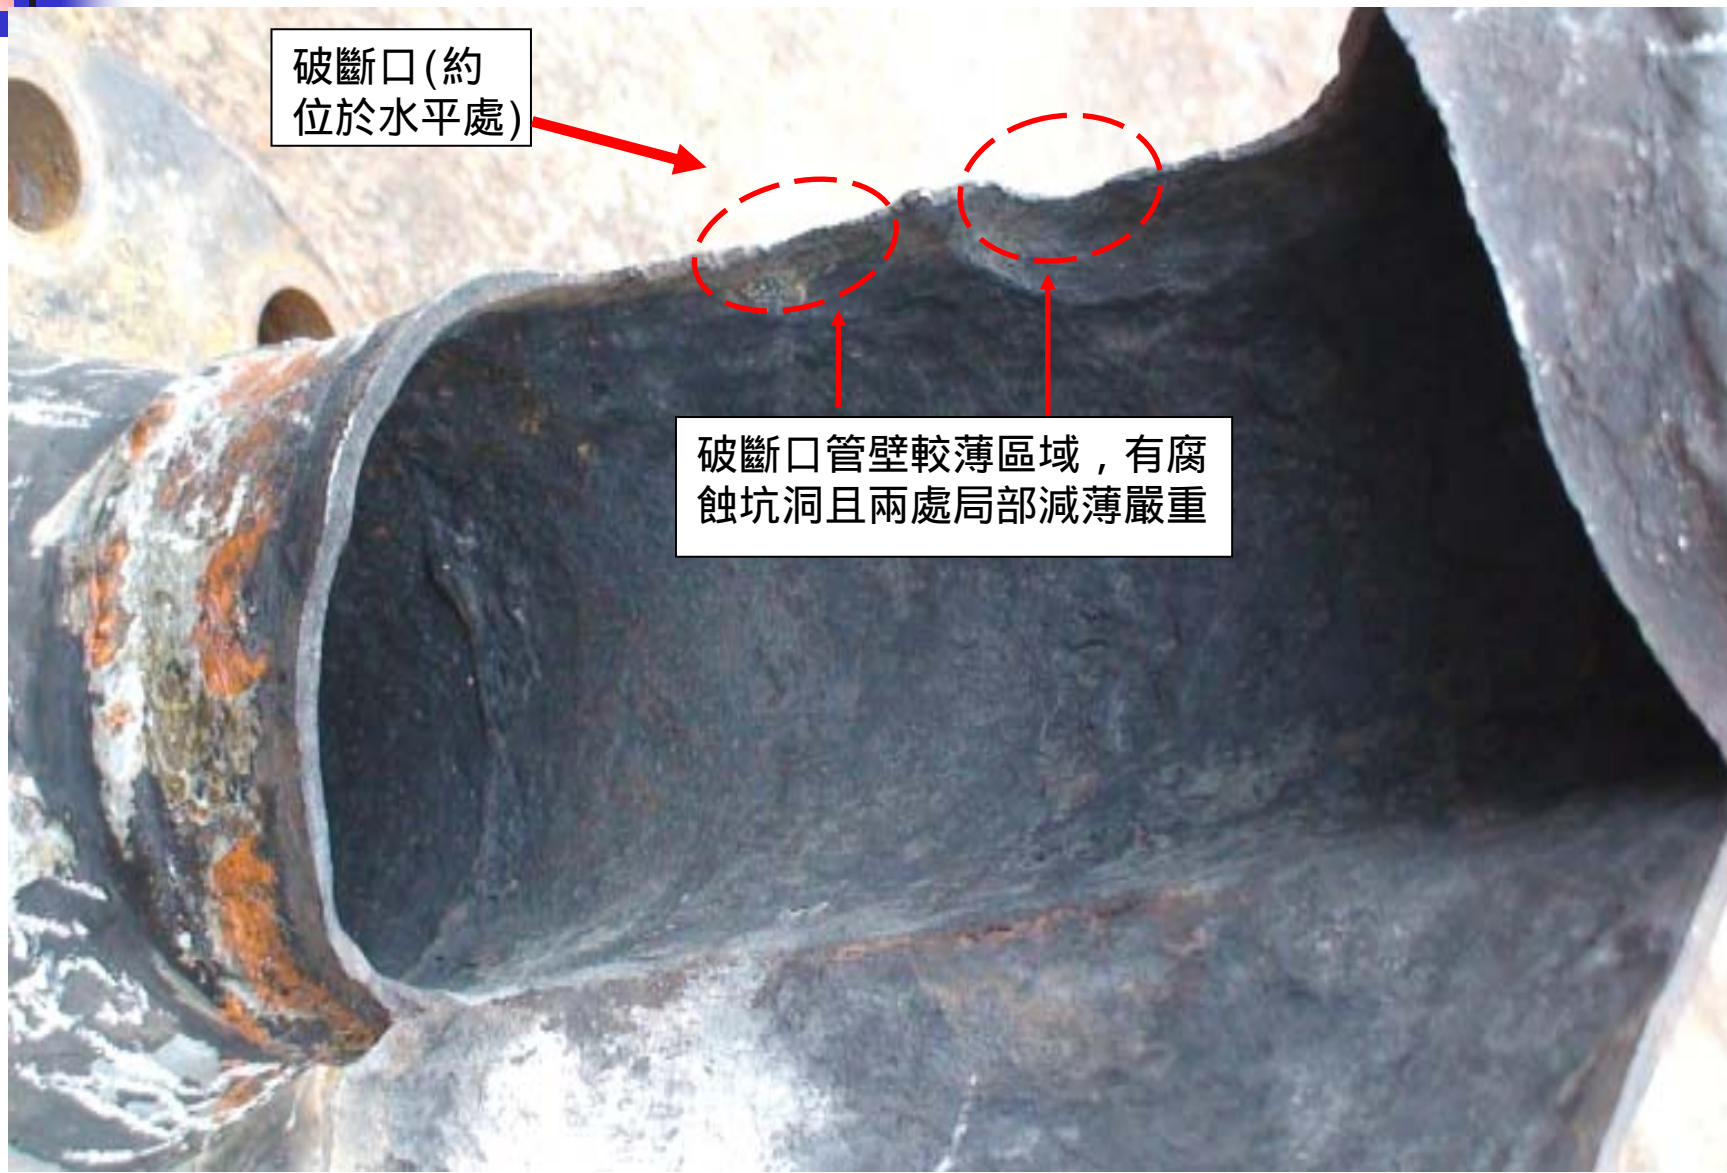
破損管件內表面狀態

- 破損管件內壁表面狀態，由圖可發現管內部有許多大小不等之腐蝕凹坑，尤以水平至上半部之凹陷坑洞較多且深。而破斷口附近坑洞厚度明顯減薄最多。

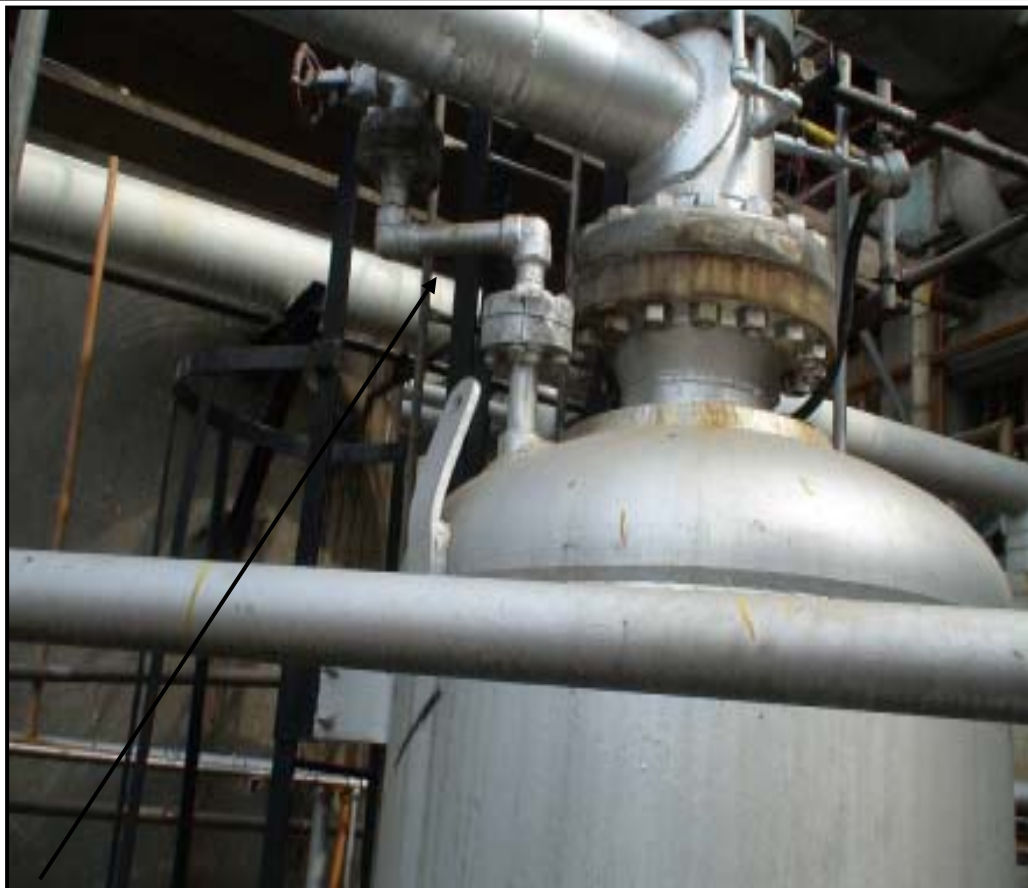
第一真空製汽油工場D1241設備附屬管線1.5”插管底部腐蝕減薄嚴重部分，因厚度僅剩1.9mm，存在較高風險，立即停爐進行維修，降低操作風險。

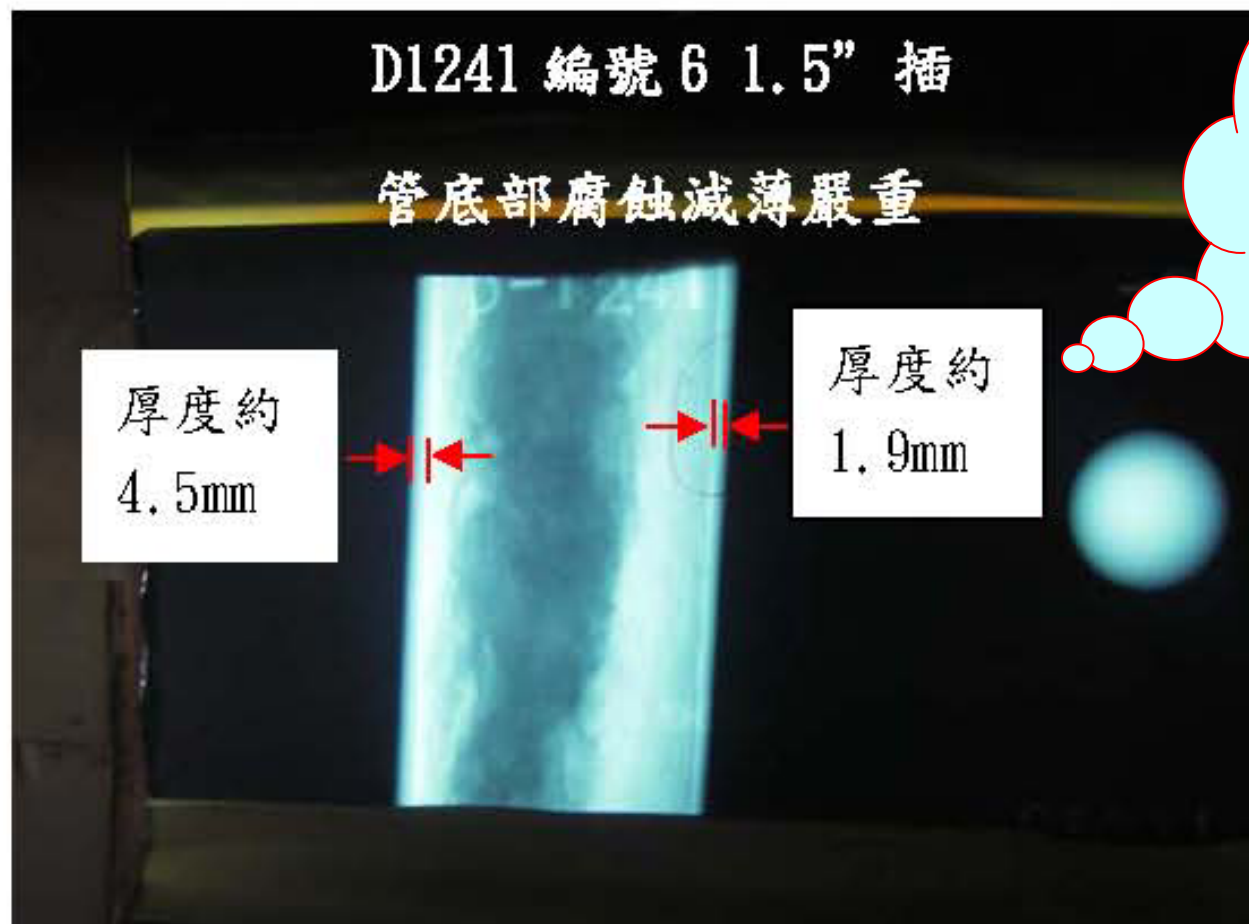
VG01 D1232及D1241等2座設備插管RT Profile檢查結果

設計厚度
7.14mm
退休厚度
2.8mm

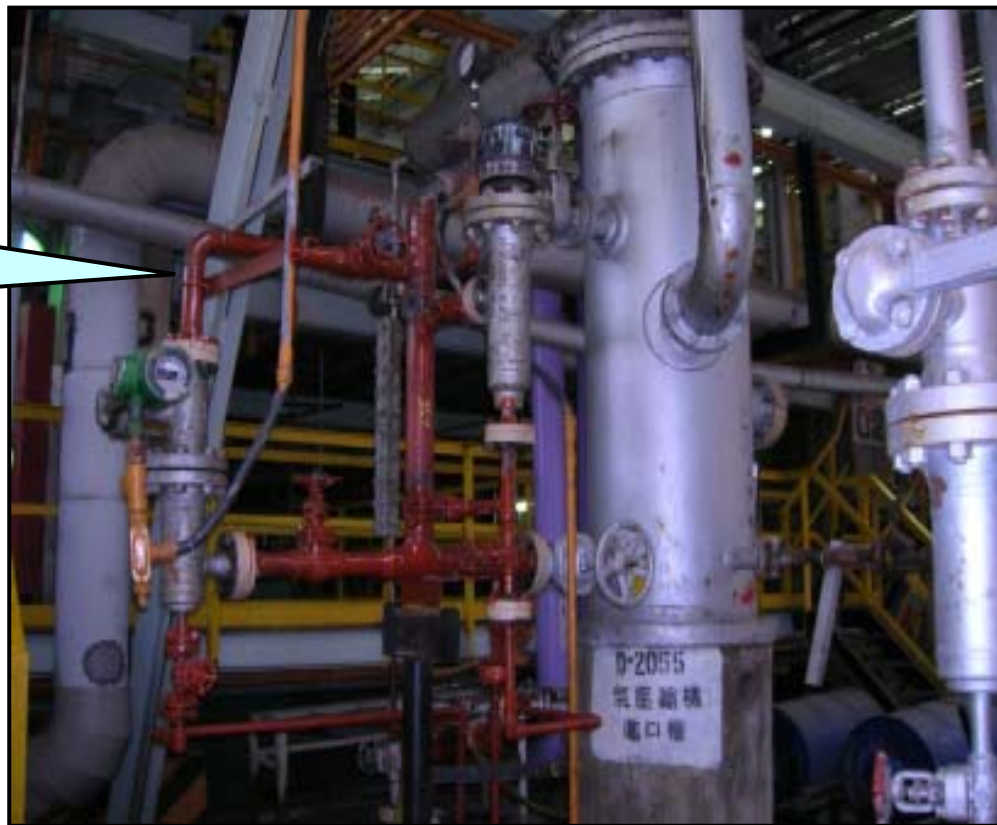
紅丹油漆處為更新附屬管線

RDS D2055附屬管線腐蝕減薄嚴重部分，因3吋管線厚度僅剩1.3mm，且含酸燃氣與硫化氫繼續操作風險高，D2055立即暫停操作進行附屬管線更新維修，確保操作安全。

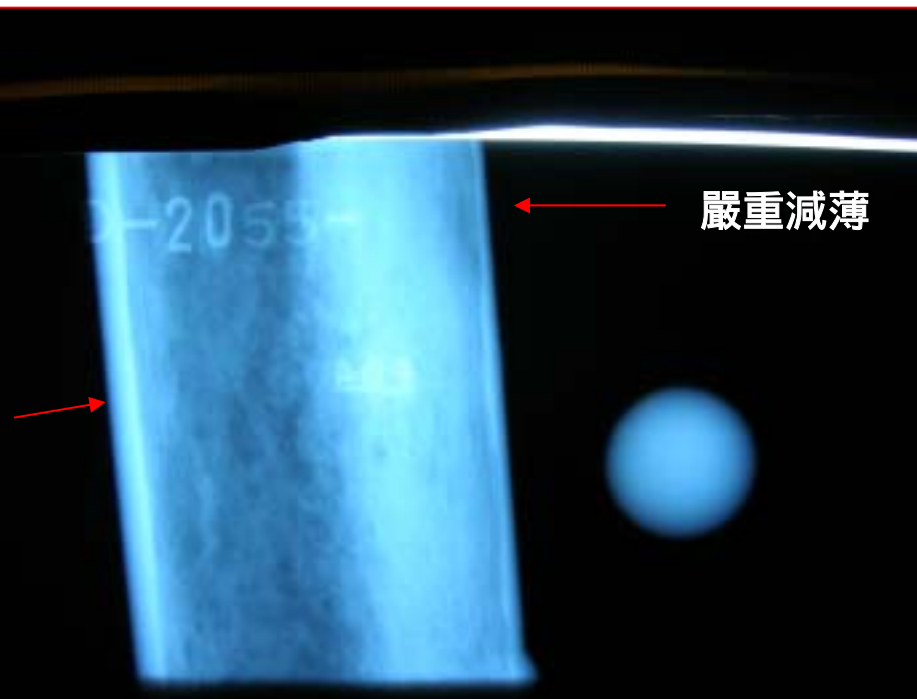
RDS D2055設備插管RT Profile檢查結果

D2055設備附屬管線2吋插管(如左圖)RT Profile檢查結果嚴重減薄
設計厚度**5.49mm**
退休厚度**3.0mm**
實測厚度**2.0mm**
3吋管線測厚檢查亦發現嚴重減薄
設計厚度**5.54mm**
退休厚度**3.3mm**
實測厚度**1.3mm**
