高廠西煉組第七蒸餾工場  
通往燃燒塔管線加盲板作業  
發生火警人員嗆灼傷  
事故報告

報告人：西煉組 翁乾隆

100.10.15

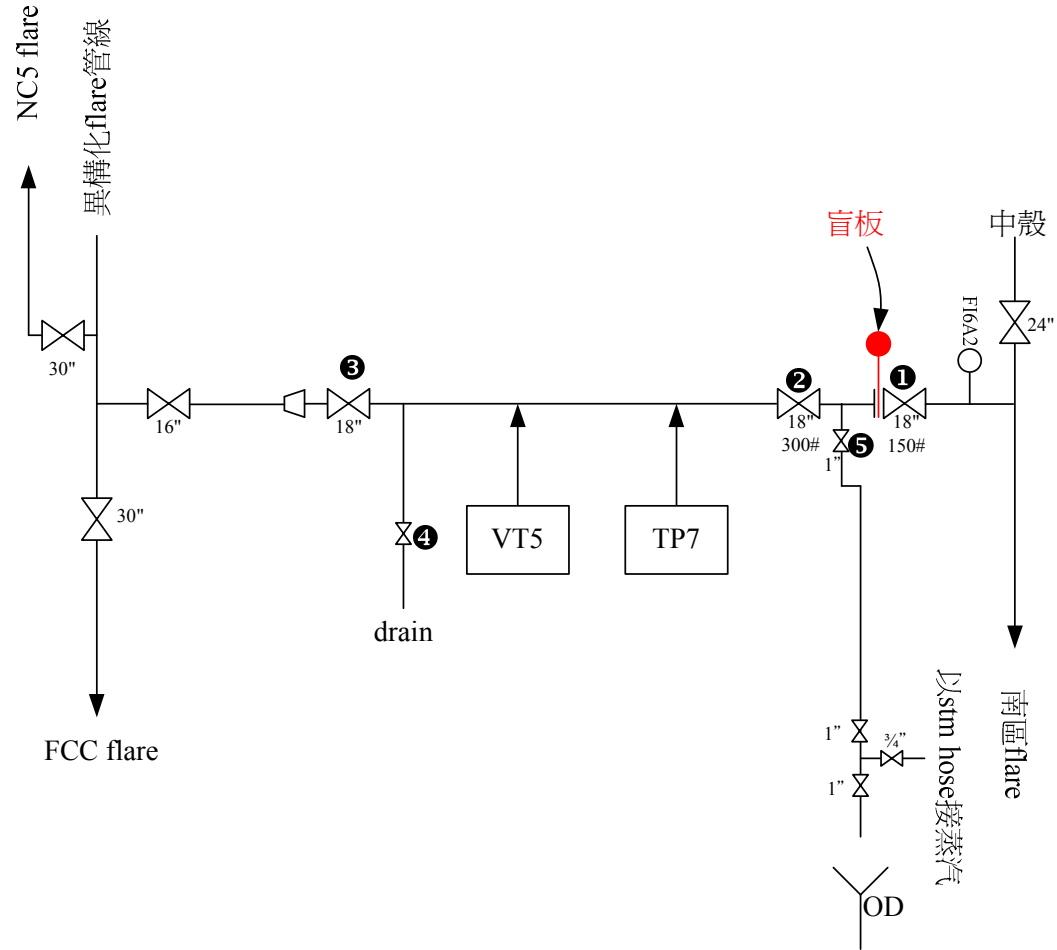
# 廢棄收集管示意圖

- 此座蒸餾工場廢氣收集管設計上可排至五輕廢氣燃燒塔(flare)或南區廢氣燃燒塔
- 正常狀況僅排放一邊，另一邊關閉

註：廢棄收集管通往南區燃燒塔的關斷閥❷無法關死，廢棄由五輕廢氣管線倒流由拆開的法蘭洩漏出來，而其成分主要為氫氣、甲烷及約1.6%的硫化氫

系統吹驅後，兩個關斷閥雖已關閉但無法關死，又未從drain處釋壓確實確認，導致加盲板時仍有油氣存在。

- 1.設備面：兩個關斷閥之間加**VENT**，以利量測系統內容物濃度。
- 2.制度面：廢氣燃燒塔管線加拆盲板工作許可證應以A級管理。
- 3.管理面：主管人員加強每次作業前工安叮嚀。
- 4.執行面：
  - (1)確實要求同仁及承商人員穿戴適當個人防護具。
  - (2)以本案例對同仁做教育訓練。
  - (3)廠務會議上再度宣導，要求各級主管督導同仁確實遵守工安紀律，請各級查核人員及工安糾察隊嚴加查核。
