地下管線陰極防蝕效率檢測

中油公司煉製研究所 技術服務組

A公司至下游工業區地下管線防蝕系統評估

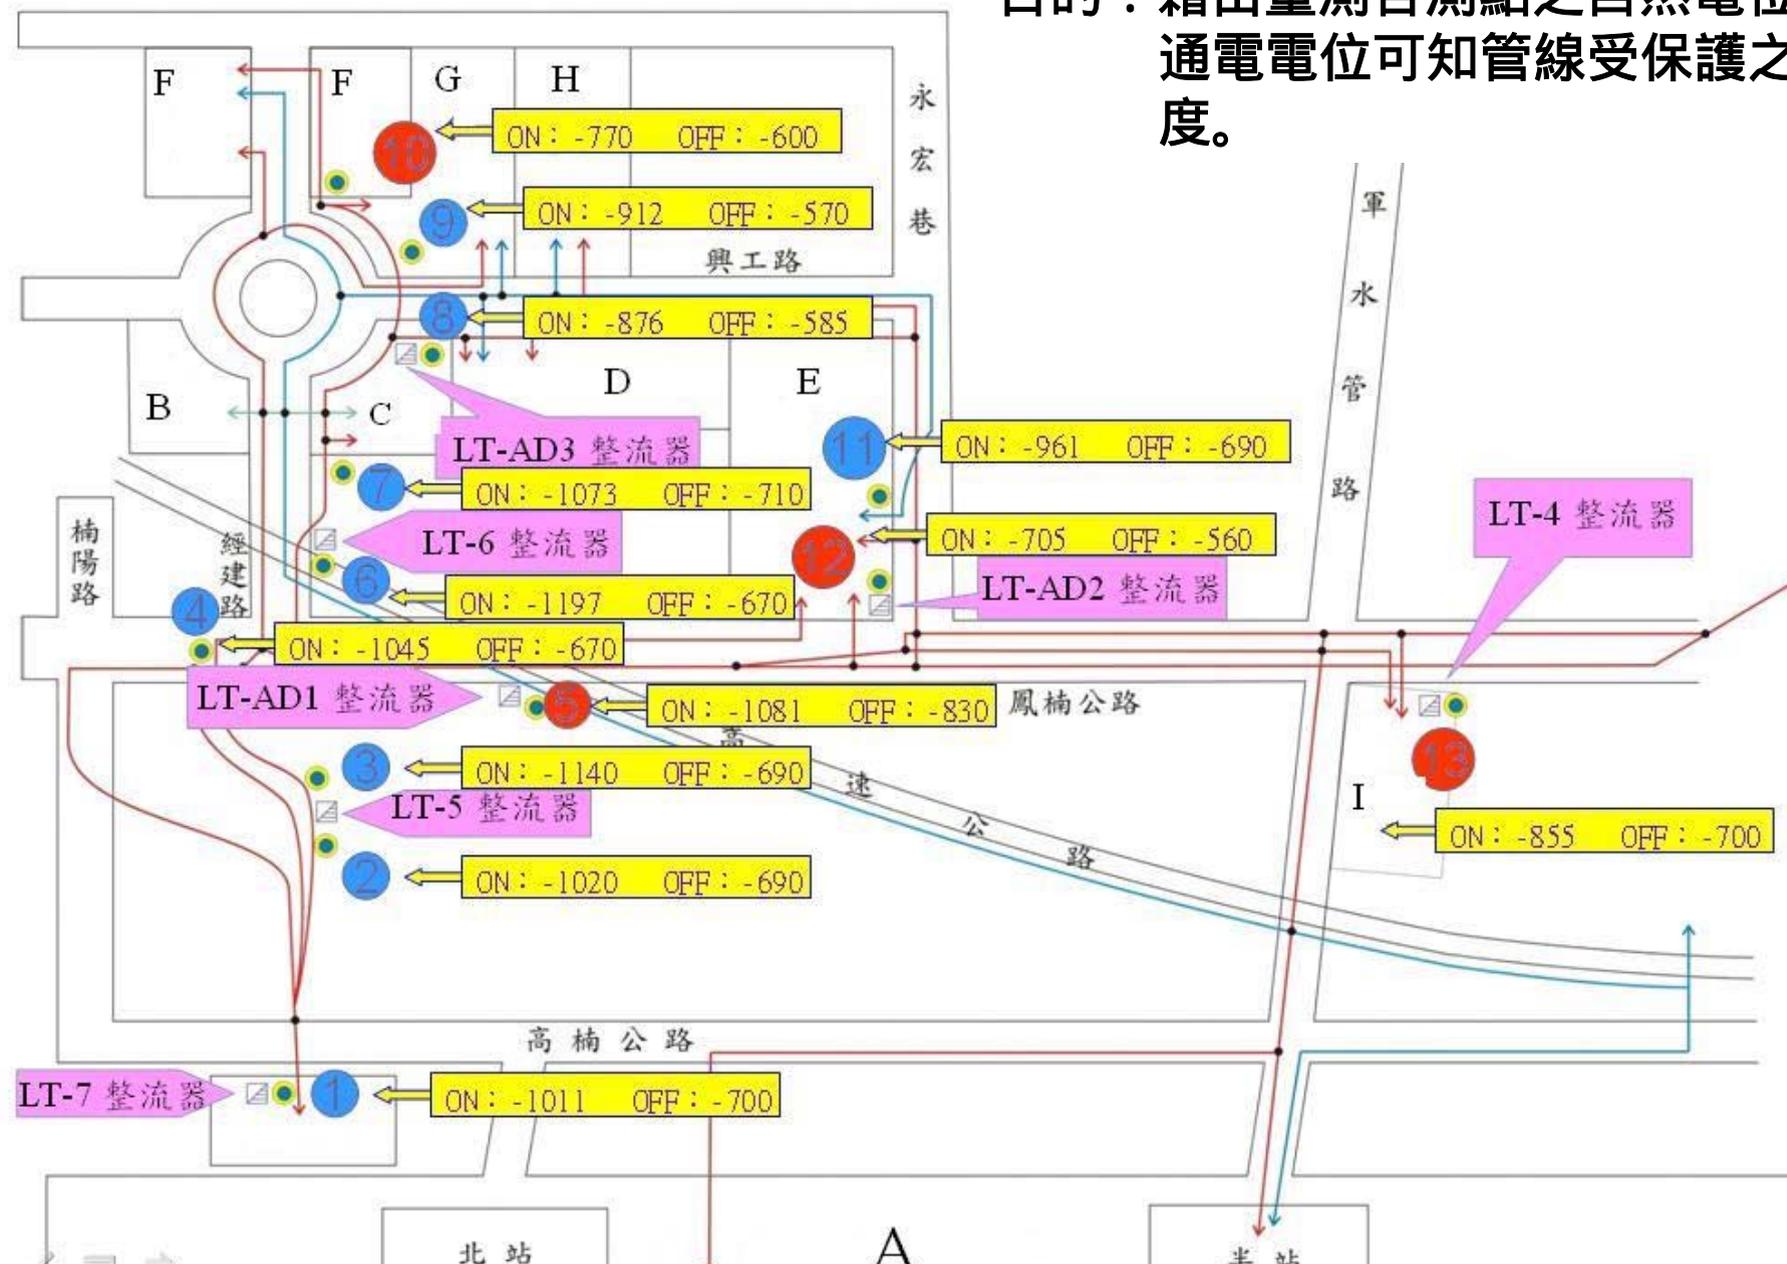
仁大工業區整流站通電與斷電測試

目的：藉由量測各測點之自然電位及通電電位可知管線受保護之程度。

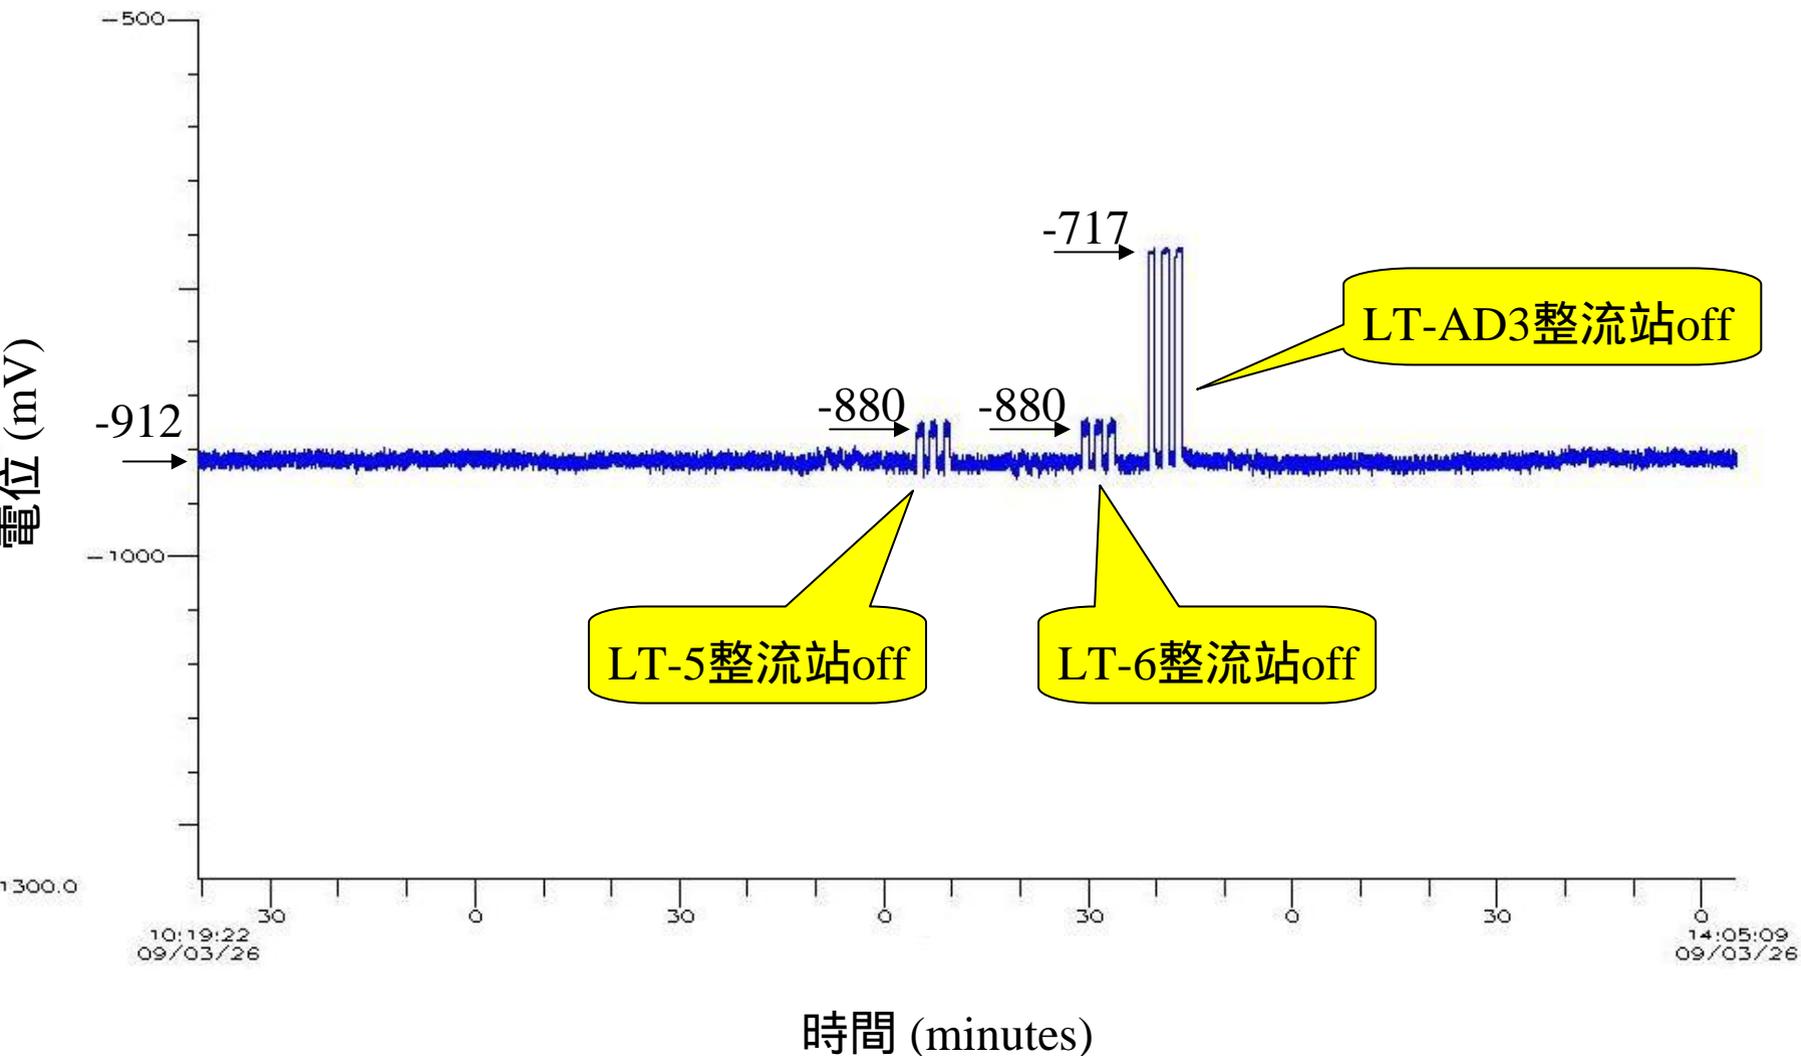
電位記錄器記錄測試點電位(第九測試點)

目的：控制整流器的斷送電以了解保護範圍（極化電位變化100 mV以上）

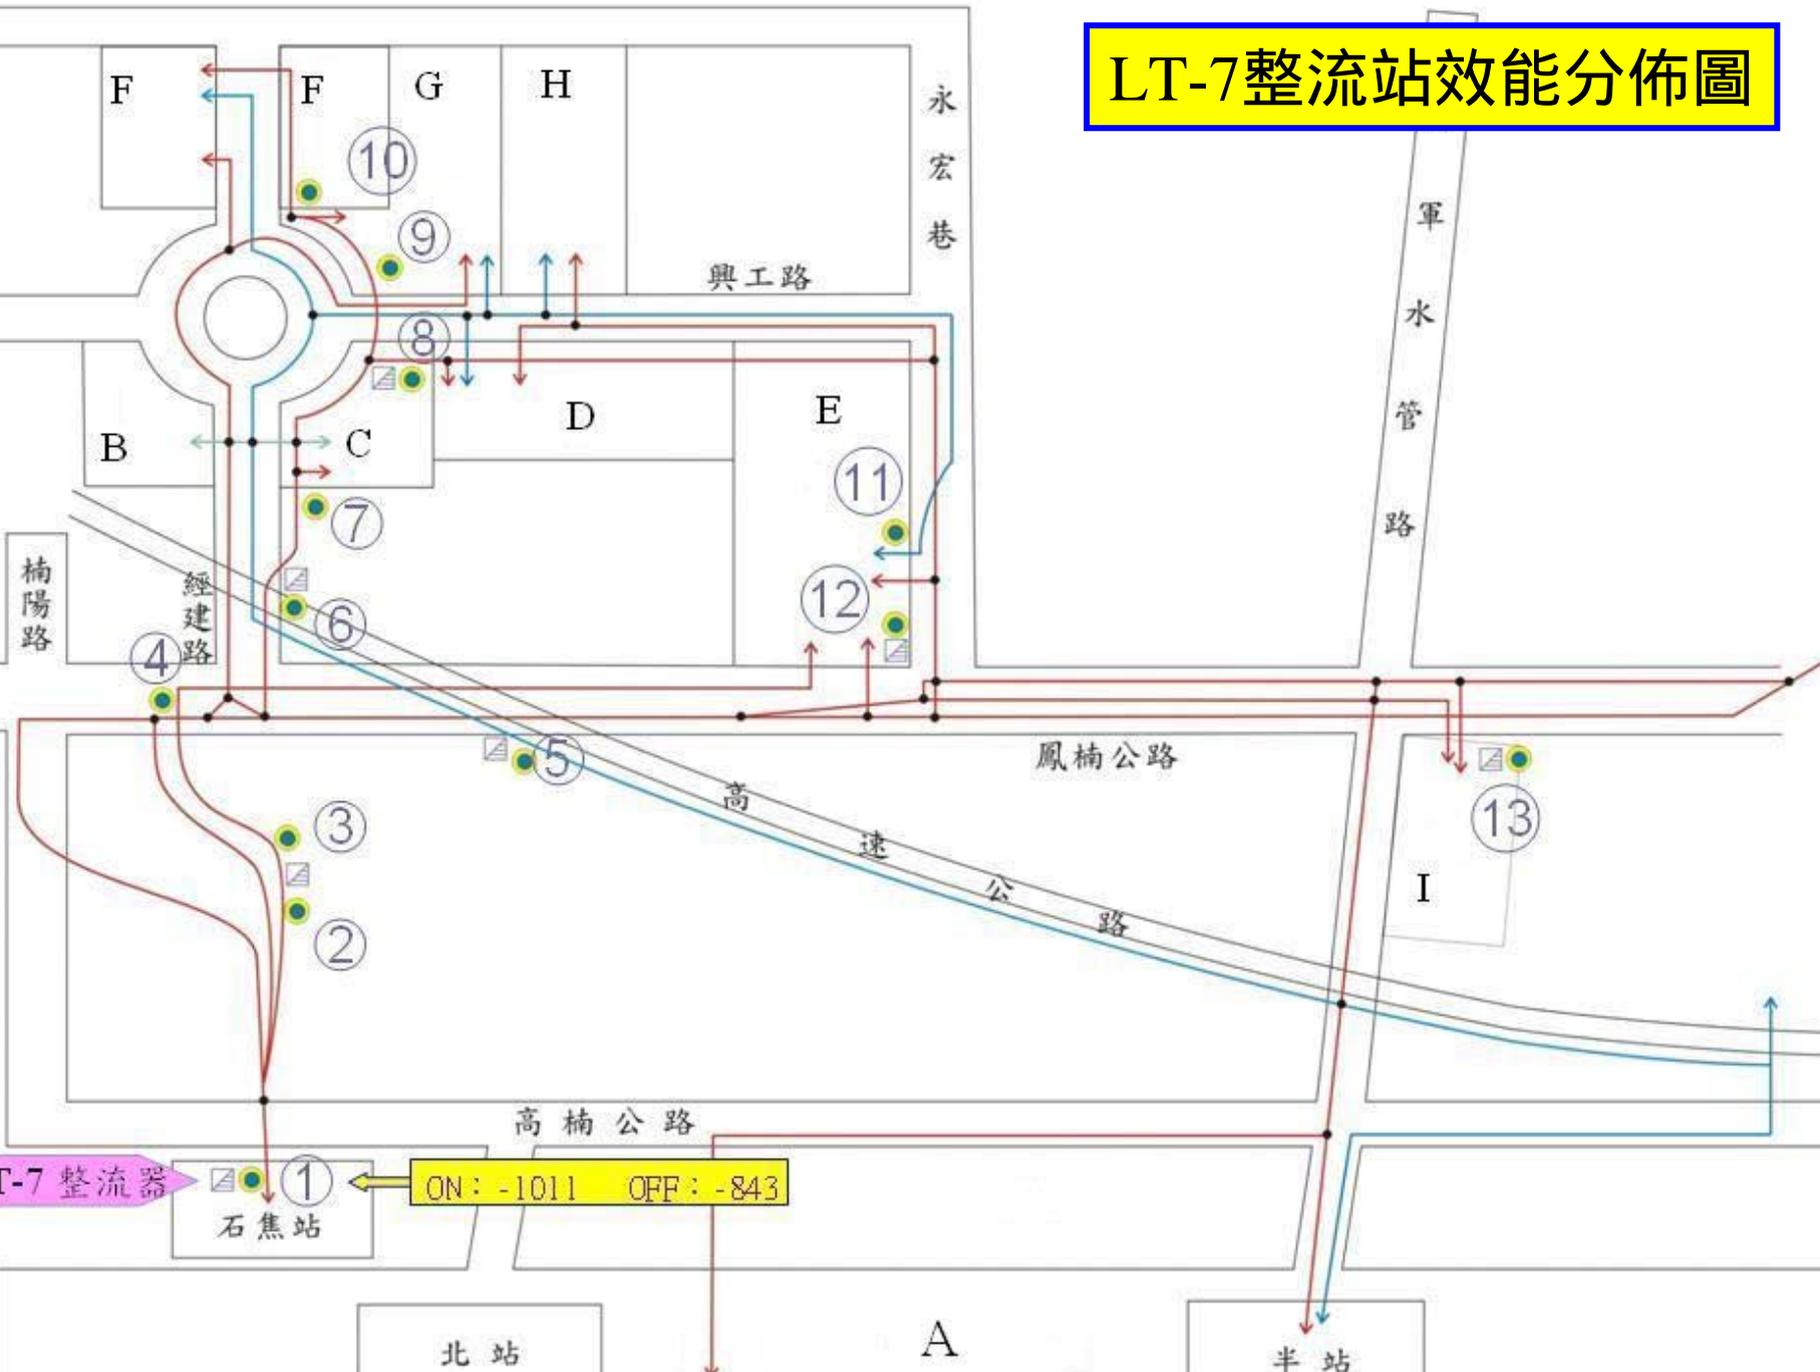
LT-7整流站效能分佈圖

- LT-4整流站陽極地床連接線已斷，防蝕功能喪失，建議更換。
- LT-7、LT-AD1及LT-AD2陽極地床阻抗過大以致防蝕效能不佳，建議編列維修預算。

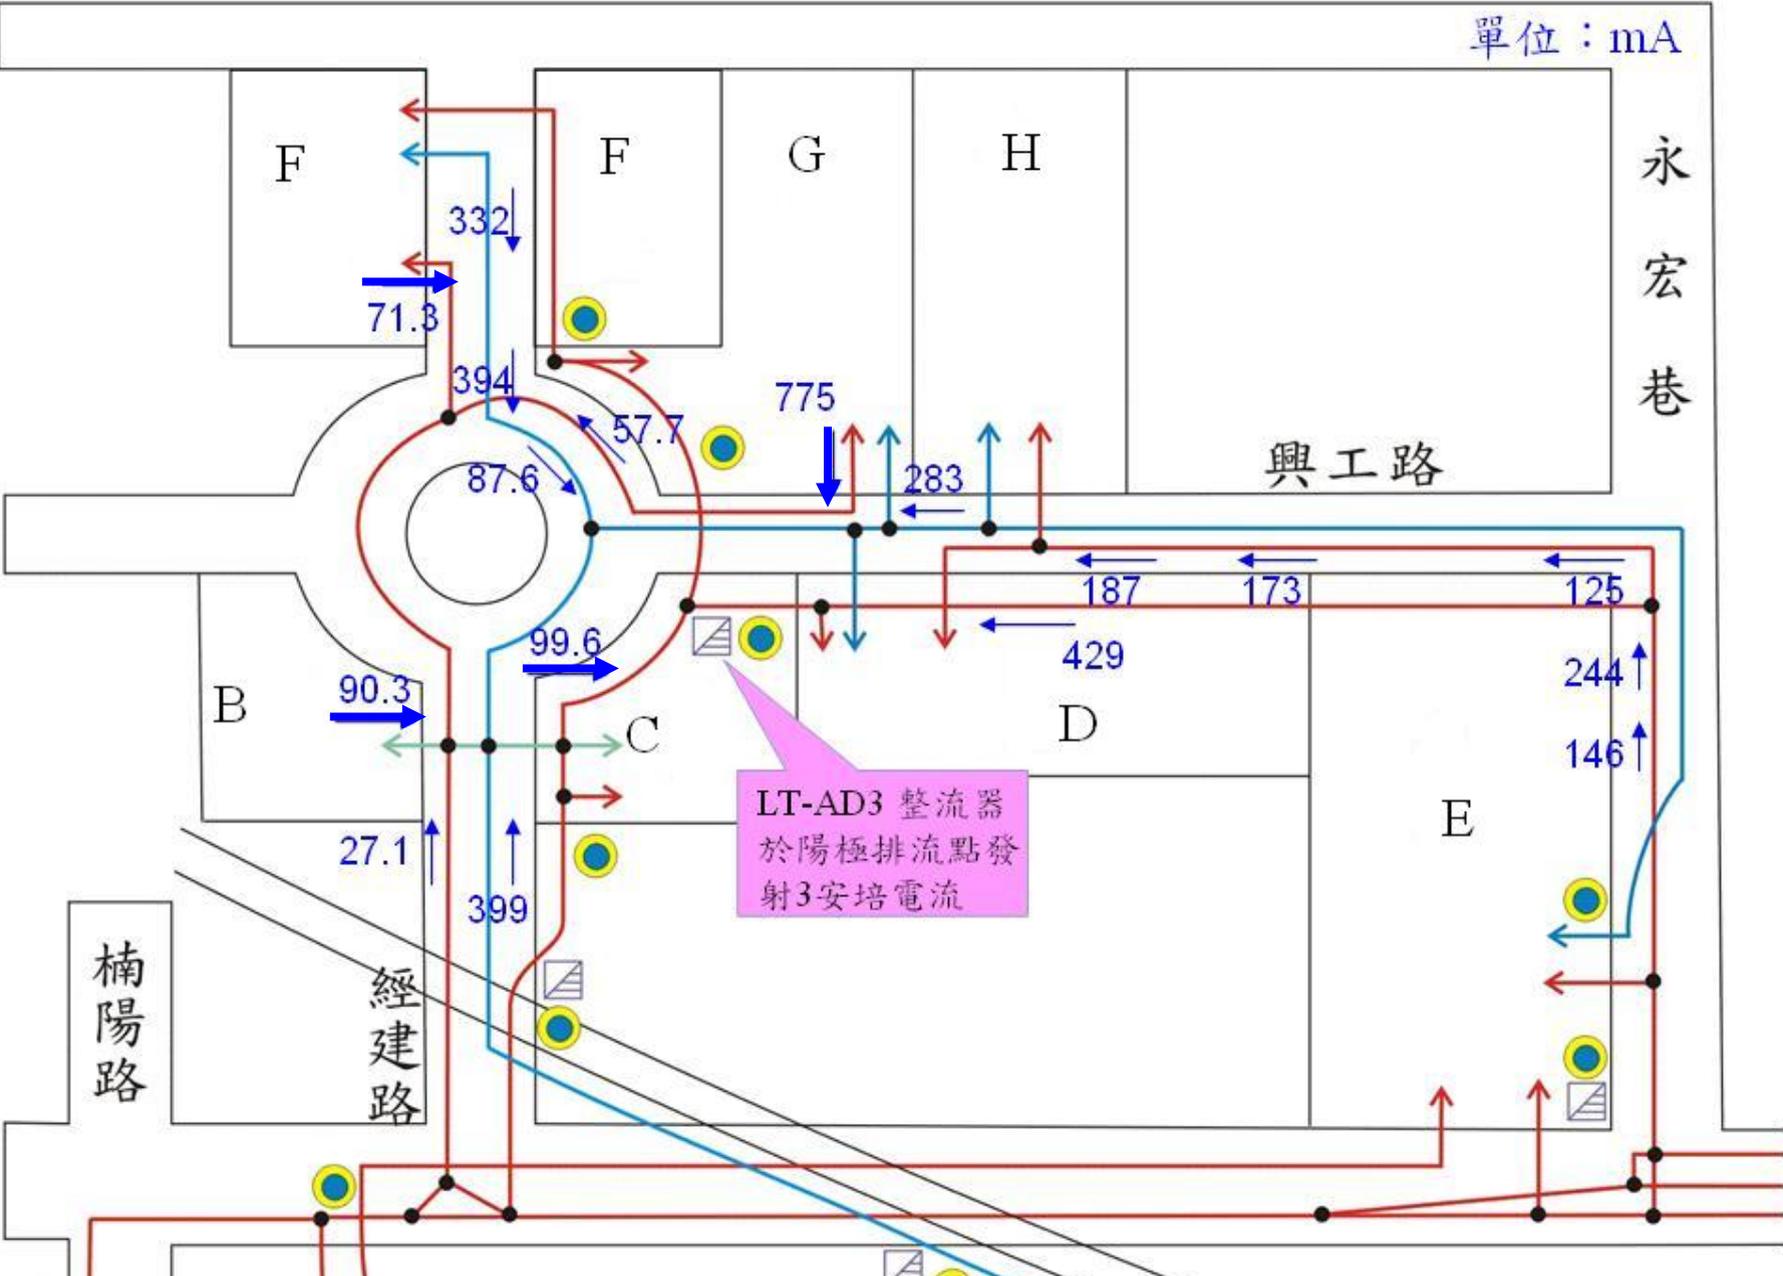
PCM管線定位器電流檢測

LT-AD3 整流器
於陽極排流點發
射3安培電流
