電氣設備引起可燃性物質爆炸火災案例探討

張日誠

勞工委員會勞工安全衛生研究所

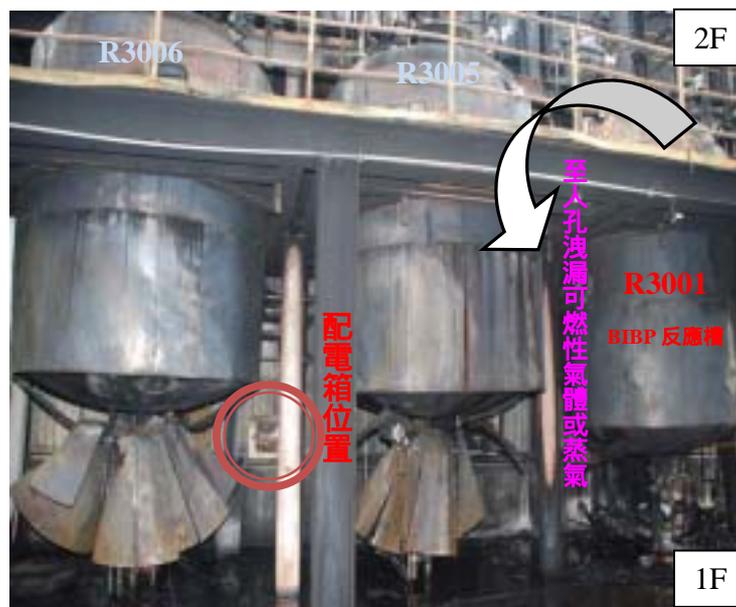
圖 3 發生事故之 BIBP 架橋劑生產反應器現場

2009年6月22日21時07分左右，位於彰化縣彰濱工業區某化學公司，該廠房內的化學反應爐由於化學反應失控導致爆炸，該線反應槽當時正在進行有機過氧化物二-叔丁基過氧化異丙苯(無味架橋劑 BIBP)滴酸合成反應，未料反應激烈使得反應槽溫度異常上升，現場人員為確認處置方式，延後降溫阻斷反應，最後導致爆炸，幸好未傳出人員傷亡與殃及鄰近廠房。

因 BIBP 反應槽內原料裂解過快，造成溫度急速上升，促使 BIBP 突沸裂解產生大量甲烷、丙酮等可燃性蒸氣物質洩漏至地面，且達爆炸界限(2.5~12.8%)，其反應槽下方之 pH 計顯示控制配電箱端子產生火花，進而導致氣爆起火。

1. 作業員工應進行安全衛生教育訓練，確認各種原物料之危害性，與取得危害預防及緊急應變資訊等。
2. 設置在 2 種場所之設備，雖運轉中並不致發生電氣火花之虞的電氣機具，仍宜全部使用密閉構造，可使用增加安全型防爆構造，其配線可使用薄鋼導線管。
3. 且在該廠房內屬半密閉通風不良之作業場所應加強通風，在生產作業前應先啟動通風裝置，保持適當通風、換氣，以防可燃性氣體或蒸汽之火災爆炸或中毒之虞。

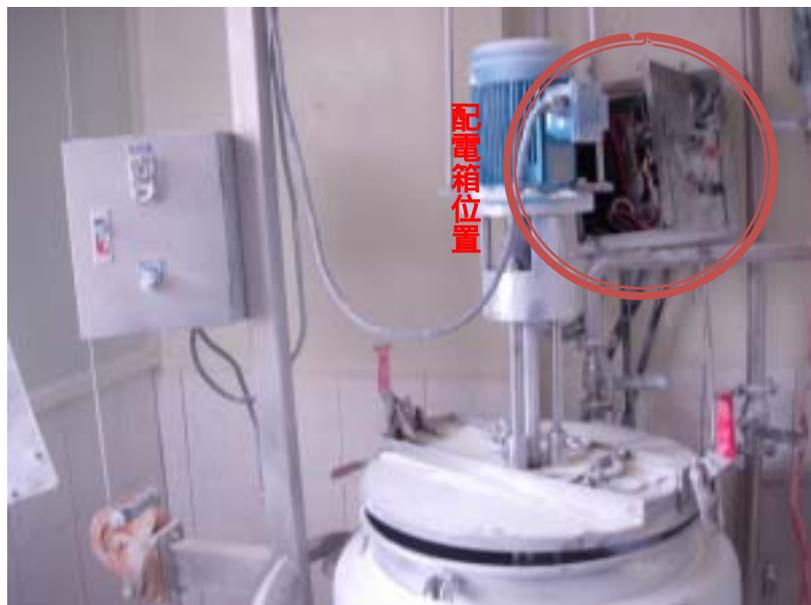
圖 5 發生事故之粉體原料攪拌器現場

的配料時，突然發生氣爆，工廠玻璃遭往外震碎，空氣中還有些微粉末，造成一名員工的臉、手部、上半身等全身 30% 二度灼傷。

攪拌過程中，因攪拌槽內部之可燃性粉塵揚起，且現場並無設置通風排氣設備，導致現場可燃性粉塵大量滯留，且達到爆炸範圍，雖攪拌器之馬達屬防爆之構造，但在上方之攪拌槽夾套溫度控制器配電箱內產生電器火花，進而導致氣爆。

1. 設置在 21 種場所（屬粉塵危險場所之分類，同 1 種場所）切勿設置不具防爆構造之電氣設備，其電氣設備宜採用封閉式，其他的電器、儀錶和照明燈具可採用防塵型。
2. 對於有粉塵爆炸危險的廠房，須依照防爆等級進行設計，並設置防爆型馬達進行通風、排氣。
3. 為防止粉塵飛揚和聚集，可經常打掃作業場所之地面和設備。

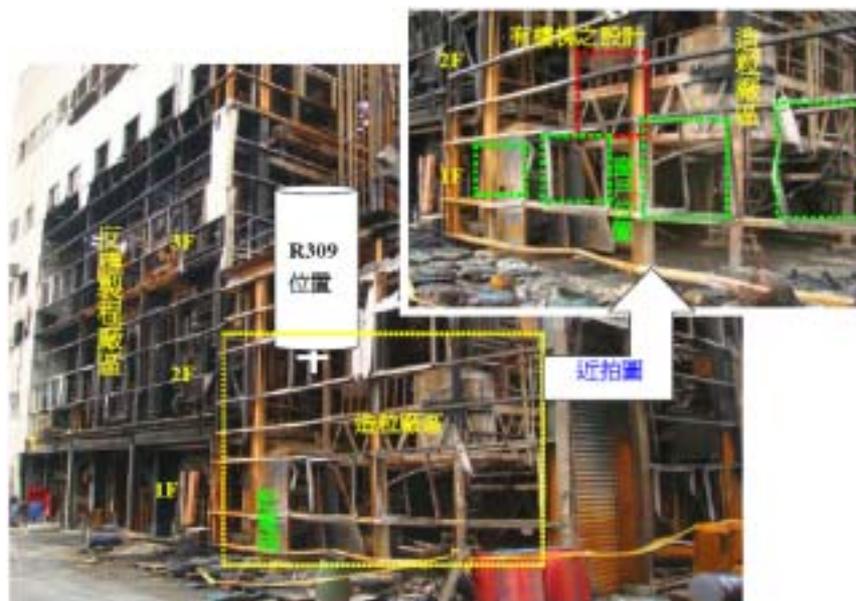
圖 7 反應槽與配電箱相對位置示意圖

因其製程反應溫度為 $140^{\circ}\text{C} \sim 145^{\circ}\text{C}$ ，均已超過二甲苯之沸點溫度，由取樣口洩出之二甲苯氣化成大量飽和之白色霧狀可燃性蒸氣，並從反應槽取樣口的旁邊反應製程廠區通道開口處沉積至隔壁造粒廠區1樓地面外，因供應該造粒廠區之電力配電箱產生火花，進而導致火災爆炸。

1. 在 2 種場所之電氣設備，為避免異常狀態產生電氣火花及高溫，也應採取防爆之措施的設置，並適當避開易燃物品。
2. 其作業場所屬半密閉之室內環境，應設置具有充分能力之換氣設備，使不停滯危險性氣體。
3. 對於電氣設備之設置處所，如可燃性氣體比空氣重者，應儘可能設置於高處；反之可燃性氣體比空氣為輕者，則應設置於較低之處。

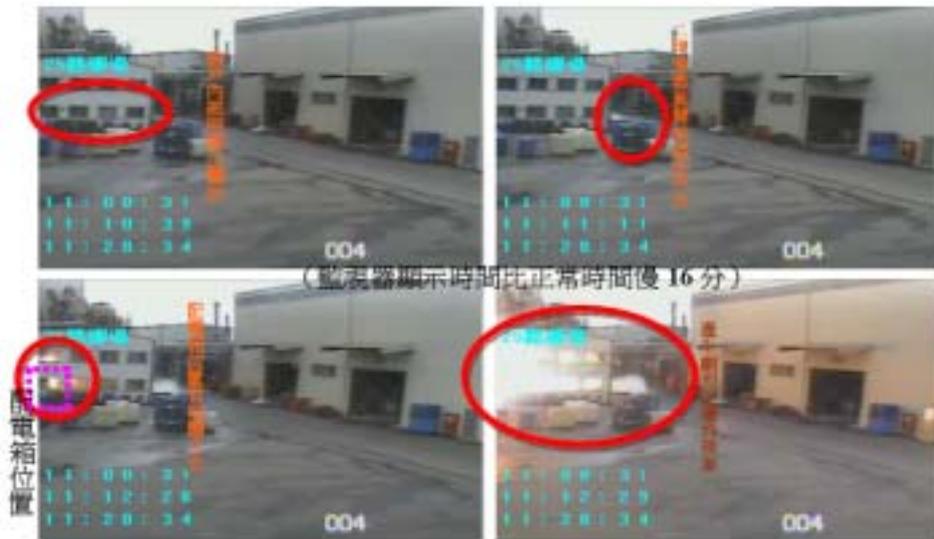
圖 8 造粒廠區角度之事故現場監視畫面

2010 年 6 月 11 日上午 11 時許，位於台中市台中工業區某科技公司，事故發生當時，正進行塑膠安定劑(抗氧化劑)製程反應槽(R309)之 2 樓槽底取樣管處進行製程樣品取樣，以確認第 2 段縮合反應是否已達終止反應階段，因勞工在使用扳手開啟採樣口之閥桿時扳手滑

落，導致反應槽內二甲苯蒸汽大量渲洩，而發生火災爆炸，因猛烈火勢，2名受困員工情急跳樓重傷不治，另5人分別受灼傷、嗆傷，無生命危險。
