瓦斯儲槽火損勘用性評估

劉正章、程子萍

工業技術研究院 材料與化工研究所

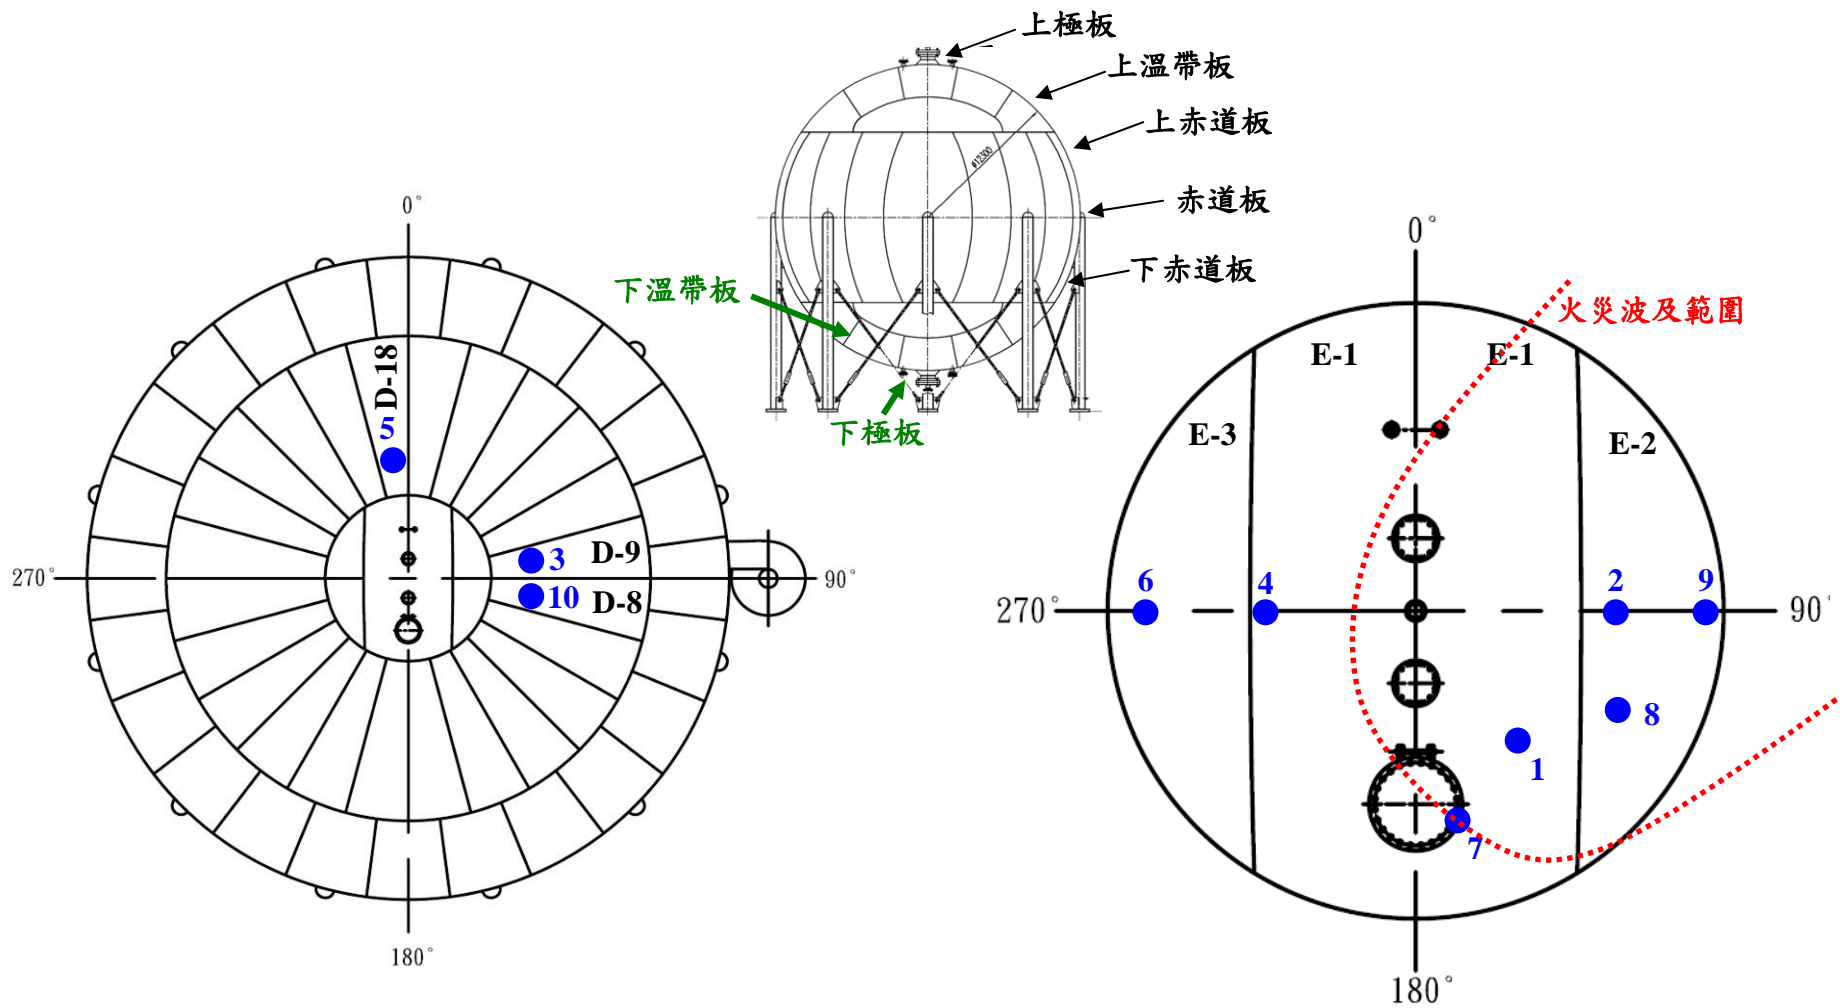
圖1. 瓦斯儲槽之取樣點分布位置示意圖，(a)下溫帶與下極板之垂直投影圖，(b)下極板區之垂直投影圖顯示取樣點位置和火災區域之分布關係

由於火焰由人孔法蘭噴出燃燒（若將該儲槽比喻為地球），下溫帶及下極板之槽體表面因受高溫影響而呈焦黑狀，而且槽體外觀隨著與火源距離不同而有所差異，如圖1及圖2所示。為確認火災之實際影響範圍，釐清高溫是否對於儲槽材料性質有所改變，乃進行儲槽現場勘查，並在受火災波及區（以下稱為

波及側) 選定4點進行現場金相組織和硬度分析, 此4個分析點分別給予編號No.1、No.2、No.3及No.7; 另在未受火災波及區(以下稱為未波及側)亦選定3點進行金相組織和硬度之對照分析, 分別給予編號No.4、No.5及No.6。除上述7個分析點外, 依照與火源距離另增設3點硬度量測點(編號為No.8、No.9及No.10), 以瞭解高溫影響範圍。相關取樣點之分布位置, 以及其所對應之板件編號如圖1所示; 依據各取樣點所對應之板件, 其個別之化學組成與機械性質, 由出廠之檢查證明書中經整理後列於表1所示。

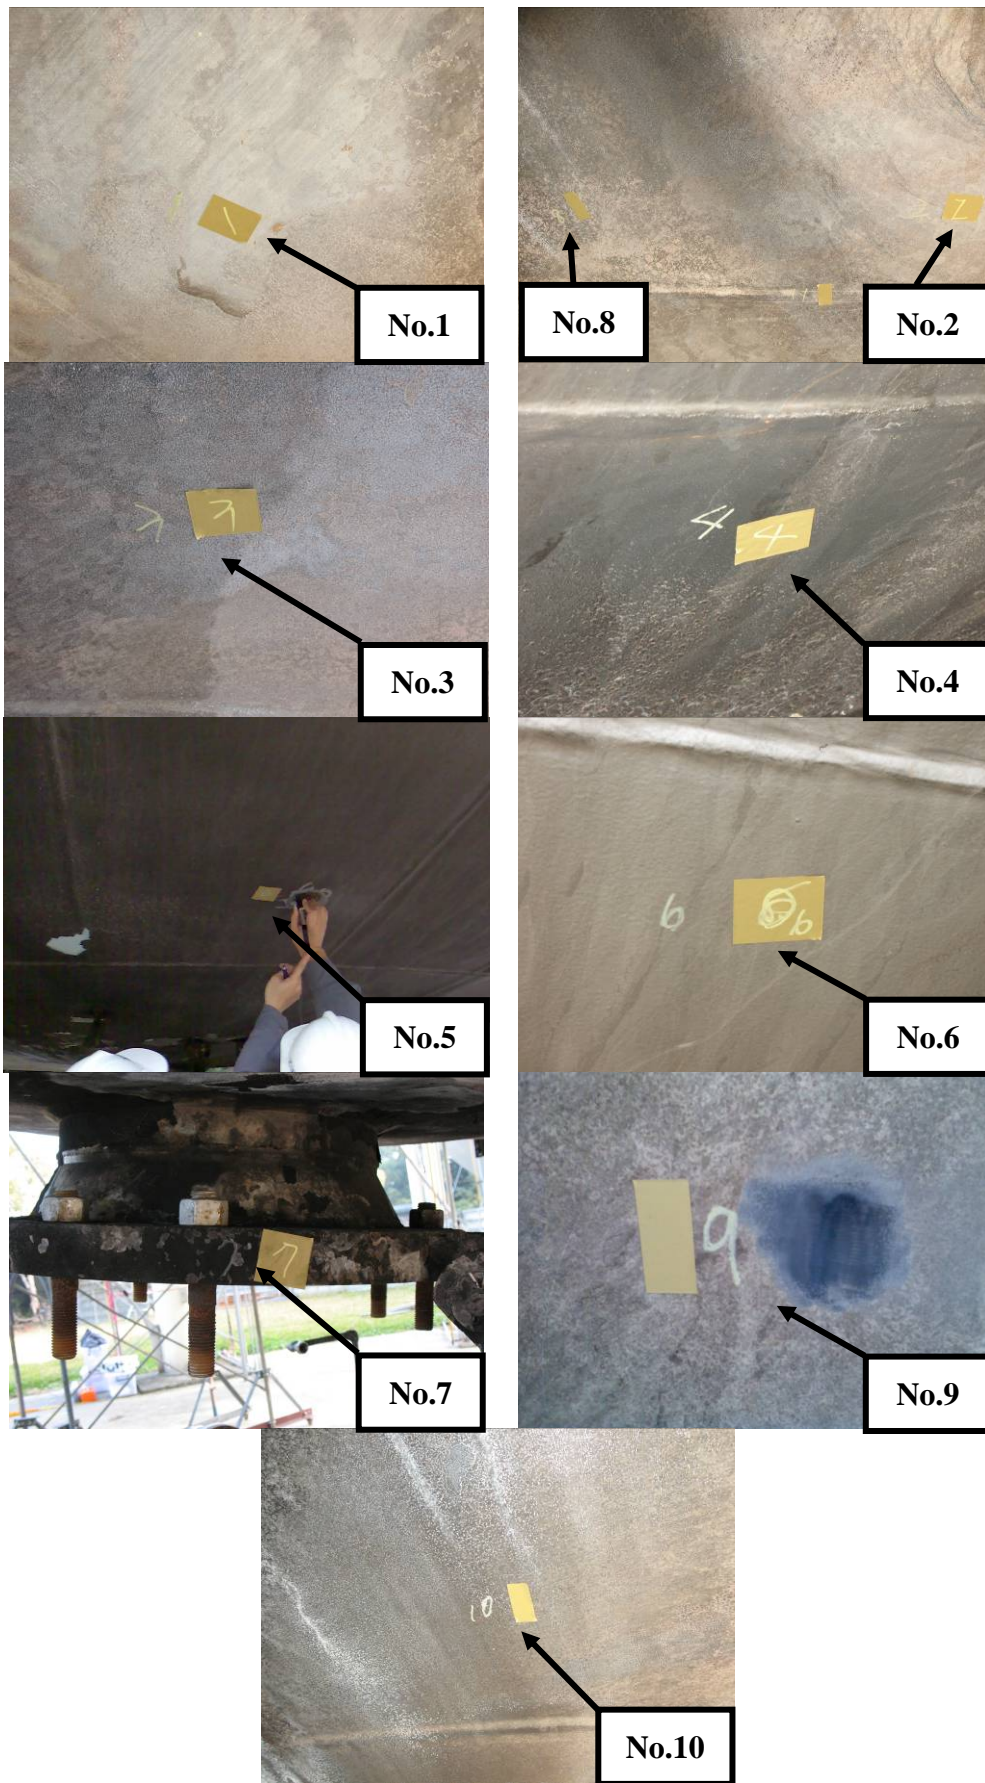
圖2. 各取樣點外觀

圖2中波及側之槽體板件表面受損情況, 可觀察到取樣點No.7(人孔法蘭處)之表面氧化層已有剝離現象, 推測該處位於儲槽正下方, 散水管供給之降溫用水較難達到此處, 且火源於天然氣持續供應情況下, 不斷由該處向外噴出和燃燒, 使其表面長時間處於高溫狀態而顯著氧化。距離火源稍遠處之No.1、No.2、No.3及No.8、No.9、No.10取樣點, 雖可觀察到各點表面亦具氧化現象, 但因儲槽表面積頗大且位於開放區域, 熱能易因空氣對流而迅速被帶離板材表面, 故氧化程度相較於人孔法蘭而言較不嚴重。

位於火災波及區域邊緣之No.5取樣點, 其儲槽外壁被覆有機塗層已呈焦黑狀(見圖2), 且已有起泡現象, 顯示該處溫度應超過 300°C ^[1]。然而未波及側之槽體板件兩個取樣點No.4及No.6, 因位於火勢相反方向, 其受損情況較波及側輕微。不過No.4取樣點表面之有機塗層可發現具有焦黑的現象, 但尚未起泡, 研判該處表面之有機塗層因未直接受到火焰影響, 使得此處溫度效應僅係靠火源熱能以熱傳導的方式傳至此, 故僅造成該處發生有機塗層焦黑現象, 也因此可推論No.4取樣點之溫度

相較No.5取樣點低；No.6取樣點之表面除了具有水紋痕跡外，整體外觀仍維持原儲槽之表面形貌。

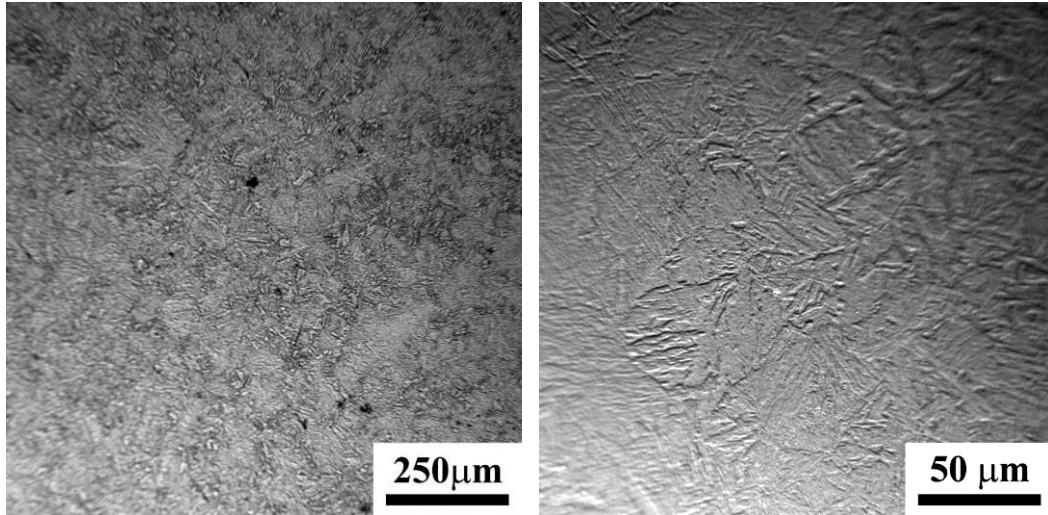
儲槽板件屬於JIS G3115規範^[2]中Grade SPV 50Q之板材，其出廠檢查證明書中的化學組成與機械性質皆符合規範的要求，詳如表1。SPV 50Q板材（現行版JIS規範的材料代號已更改為SPV 490Q）規格中的Q所代表意義係指材料需進行”淬火後回火”熱處理程序，而其所得之顯微組織應為回火麻田散鐵（tempered martensite）^[3]。各取樣點之顯微組織形貌依序如圖3至圖8所示，觀察發現波及側和未波及側之鋼板金相組織皆為回火麻田散鐵相，並未受到火災之高溫影響而肇致顯微組織改變，顯示各取樣點之槽壁溫度並未超過肥粒鐵相至沃斯田鐵相變態溫度（ferrite to austenite transformation temperature，723°C）。倘若火災波及區之槽壁溫度曾超過相變態溫度，則槽壁材質在冷卻至常溫後，將轉變成具有肥粒鐵相（ferrite）和波來鐵相（pearlite）之金相組織，與現況之回火麻田散鐵相顯著不同。

圖3、波及側一取樣點No.1之顯微組織（右圖為左圖之局部放大）

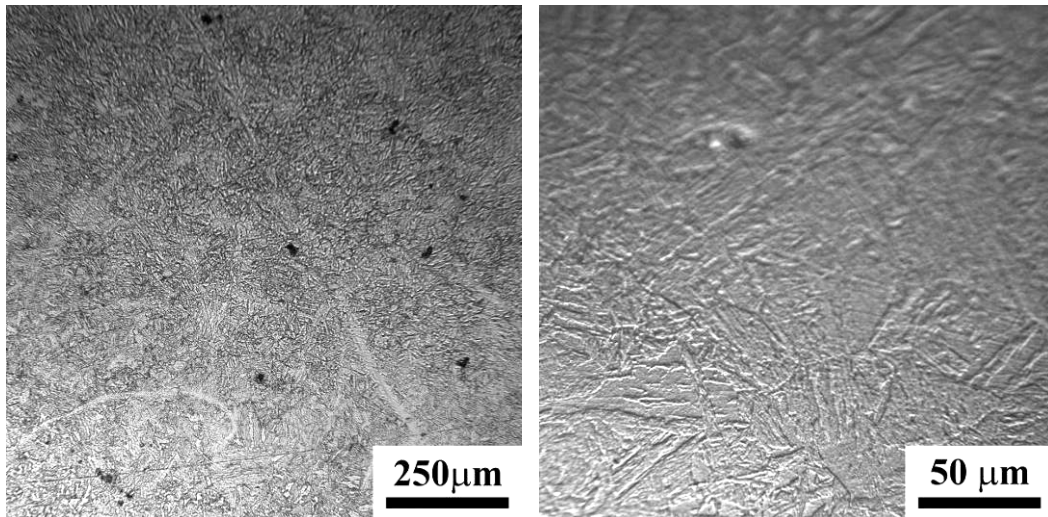
取樣點No.6為受火災影響最輕微之區域，依API 579附錄F而將其硬度值轉換成抗拉強度，約為838 MPa，高於該件板片出廠檢查證明書之抗拉強度（69 kgf/mm² = 676 MPa），研判應為該板片於製作儲槽時，材料應受到冷作加工的影響下而導致其硬度有所提高。同樣地，將硬度最低No.2取樣點之硬度值轉換，可得抗拉強度為738 MPa，此值亦高於該件板片檢查證明書之抗

圖4、波及側一取樣點No.2之顯微組織（右圖為左圖之局部放大）

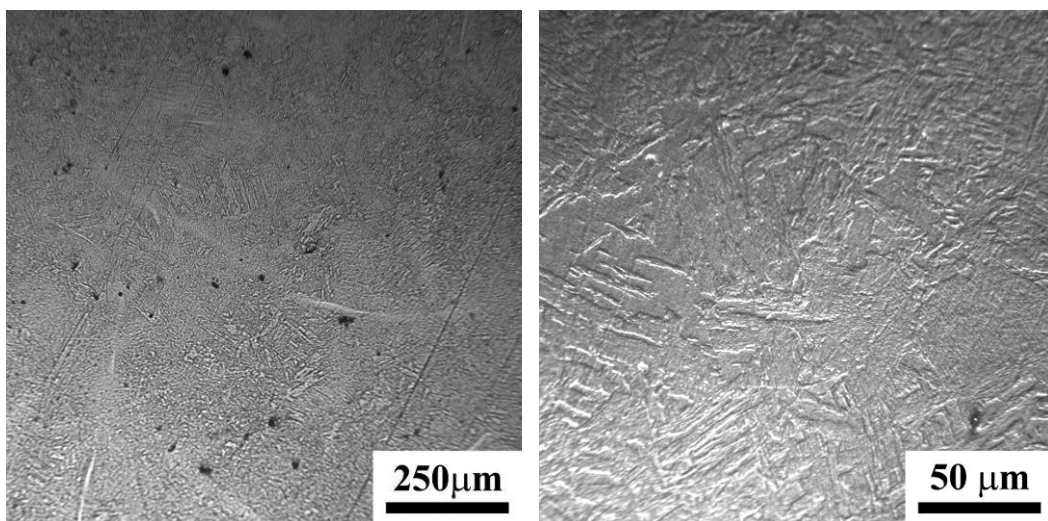
圖5、波及側一取樣點No.3之顯微組織（右圖為左圖之局部放大）

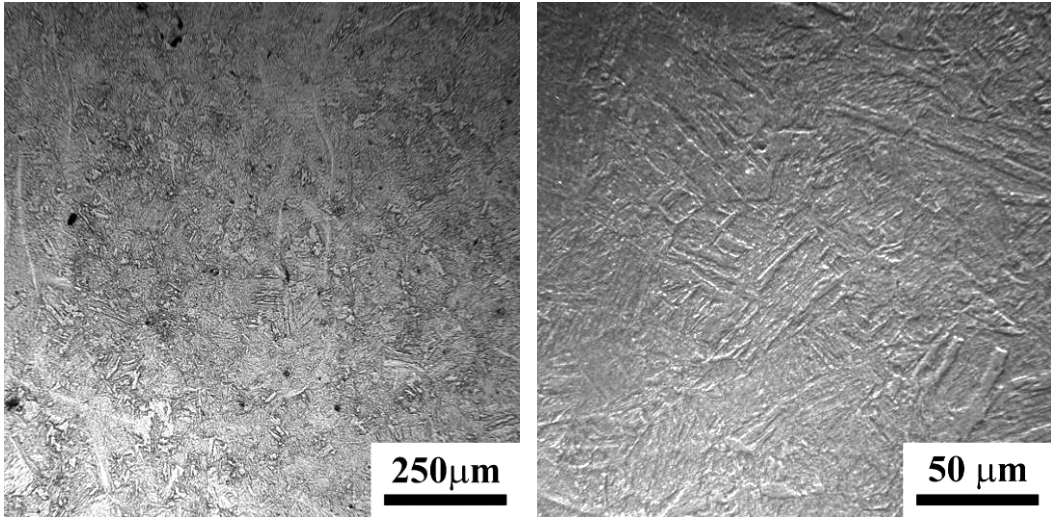
圖6、未波及側—取樣點No.4之顯微組織（右圖為左圖之局部放大）

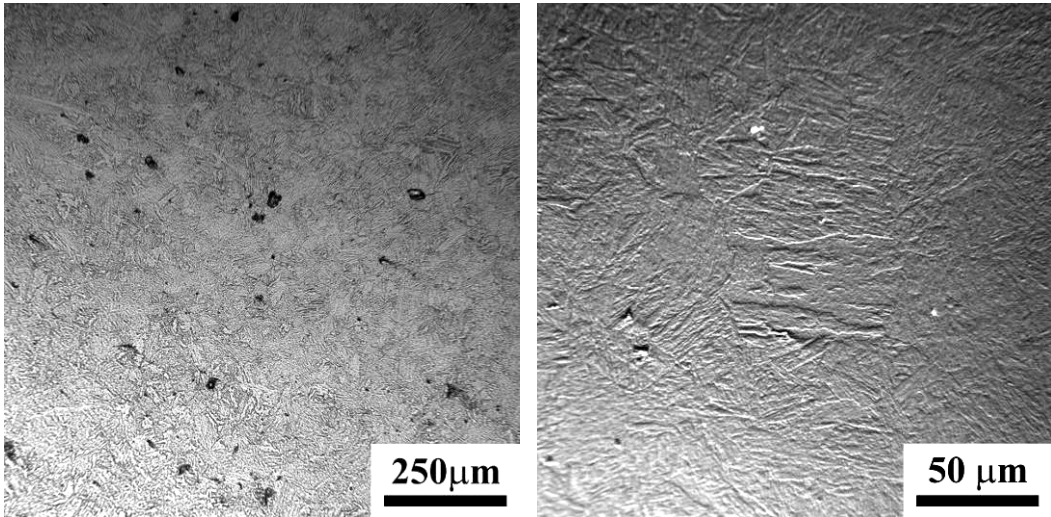
圖7、未波及側—取樣點No.5之顯微組織（右圖為左圖之局部放大）

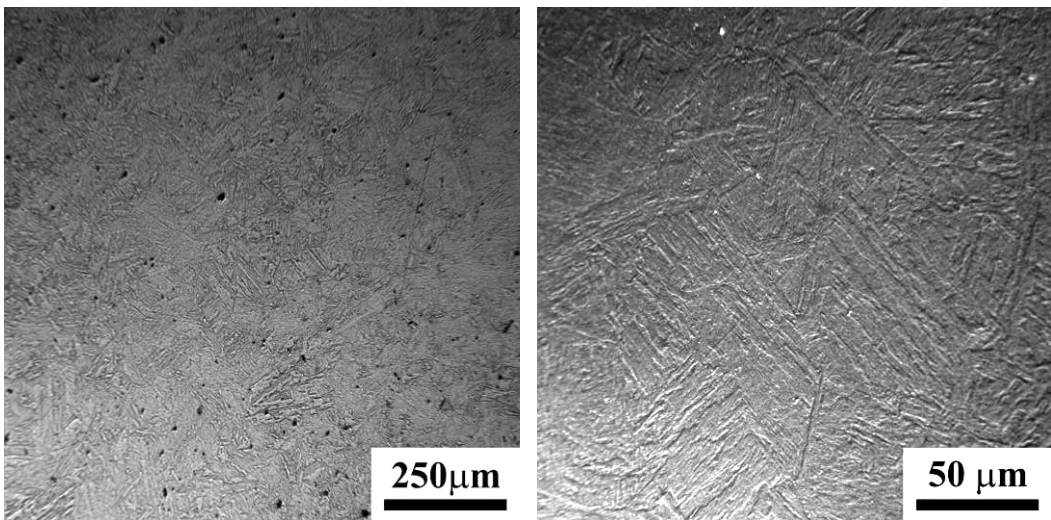
圖8、未波及側—取樣點No.6之顯微組織（右圖為左圖之局部放大）

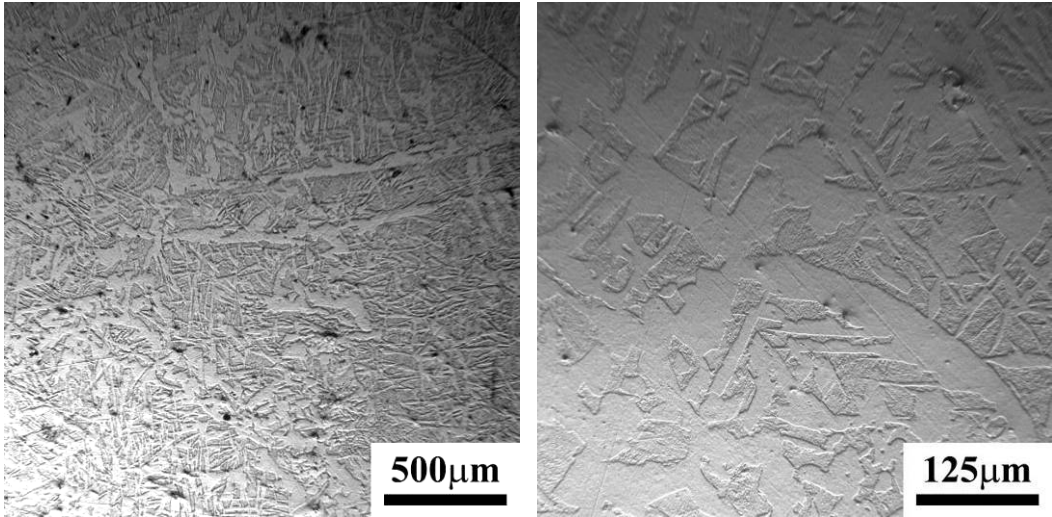
人孔法蘭由JIS G3201規範^[4]之SF45A鍛造鋼製成，其顯微組織如圖9所示，可發現組織中之晶粒形狀非屬正常的等軸晶粒（equiaxed grain），且肥粒鐵相和波來鐵相之分布與排列不具規律性或方向性，故研判造成此現象之可能原因為二：

- 法蘭於鍛造加工後，並未進行正常化熱處理（normalizing）。
- 所使用材料非屬普通碳鋼（plain carbon steel）。

圖9、人孔法蘭—取樣點No.7之顯微組織（右圖為左圖之局部放大）

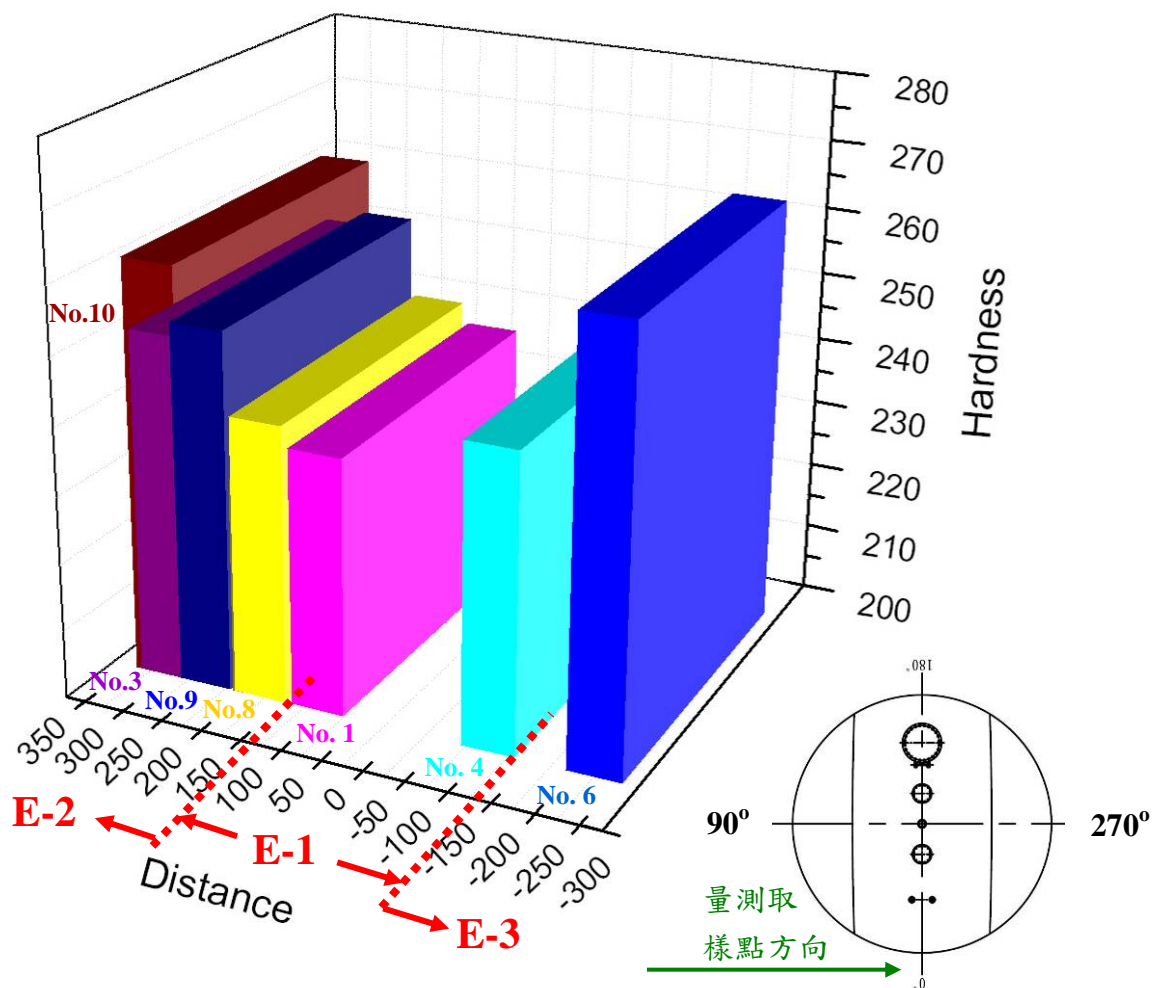
圖10、沿90° - 270°方位分布之取樣點硬度值與火源距離之關係圖

沿著90°-270°軸線的取樣點硬度與火源距離之關係如圖10所示，可發現不論位於未波及側或波及側之取樣點，其硬度值皆因接近火源而有降低之趨勢，顯示以火源為中心，具有一個向周遭擴展的受高熱影響範圍。然而未波及側槽體板片主要受到熱傳導作用，而波及側板片則受到高溫火焰之直接影響，因而硬度降低程度較大。
