# 英國 Buncefield 輸儲中心 大火及爆炸事故

中油公司事故案例工作小組

2013年中油公司安全衛生觀摩研討會

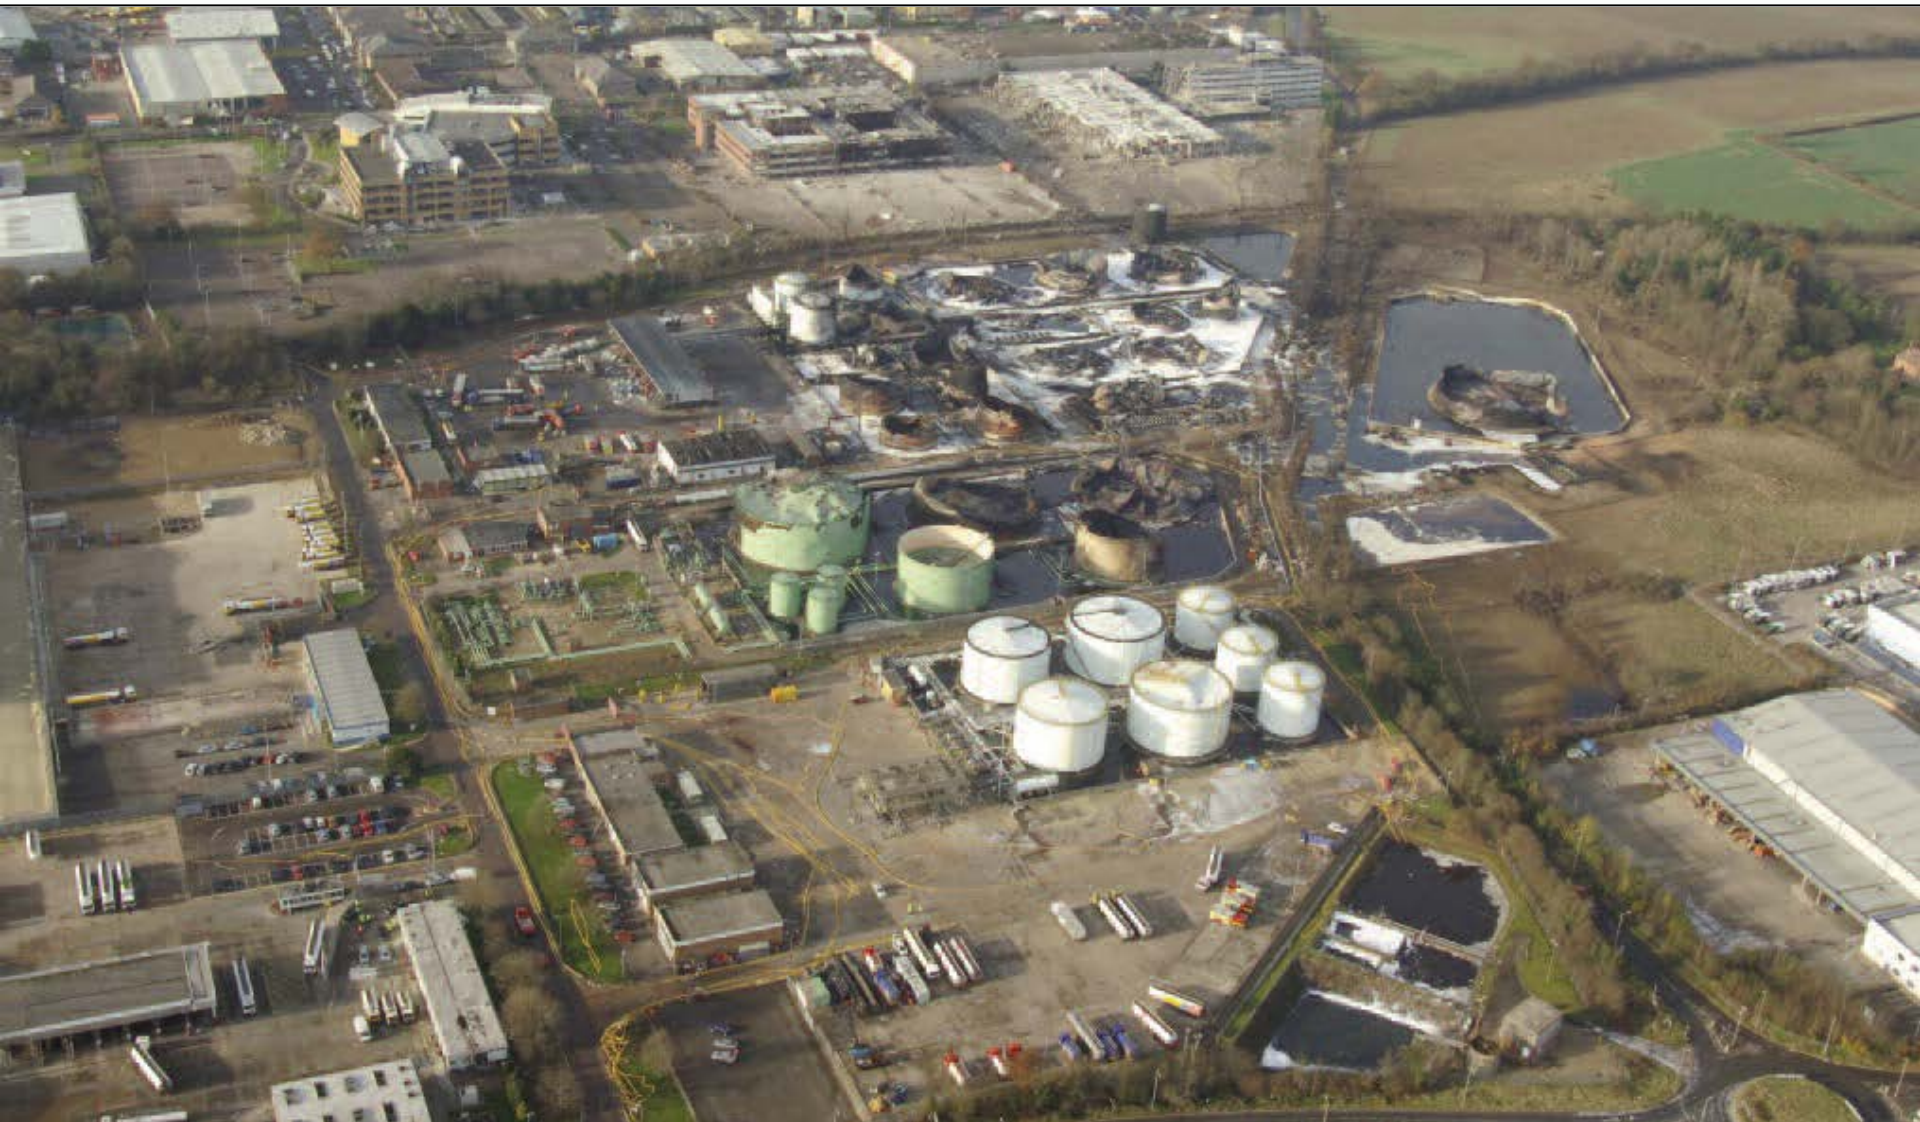
# Buncefield 災後情形

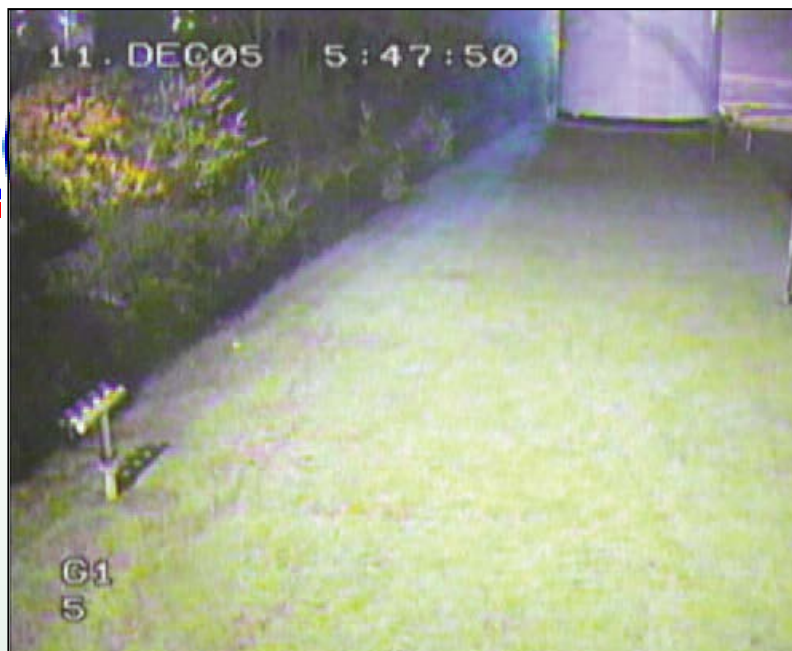
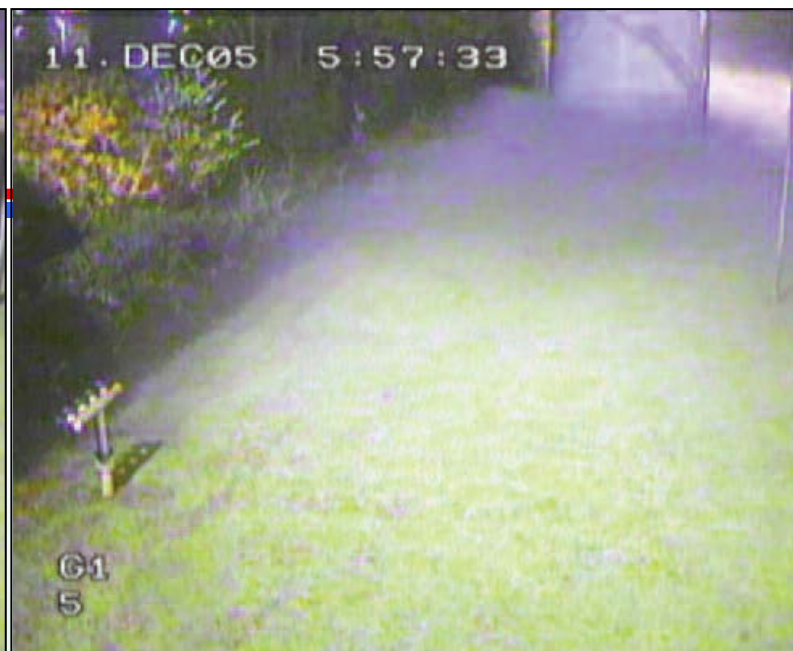
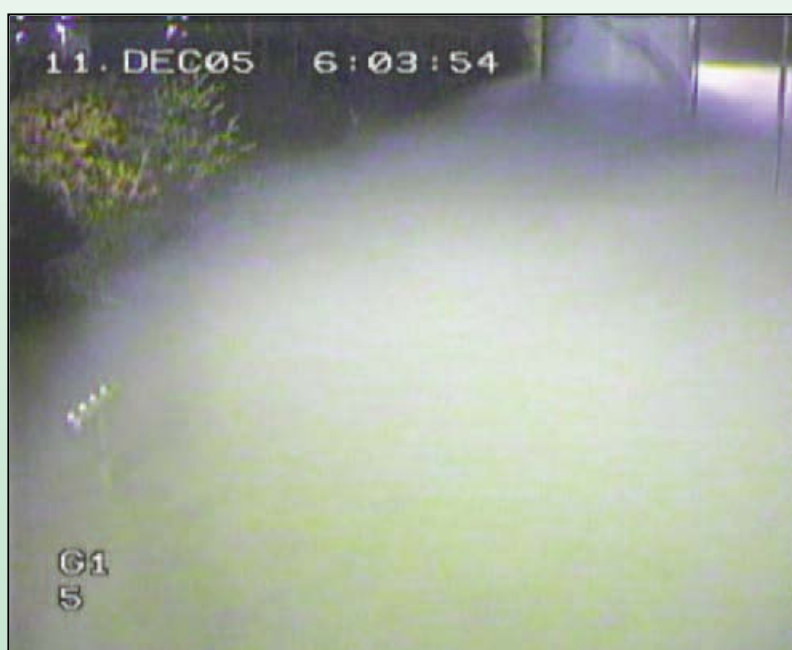
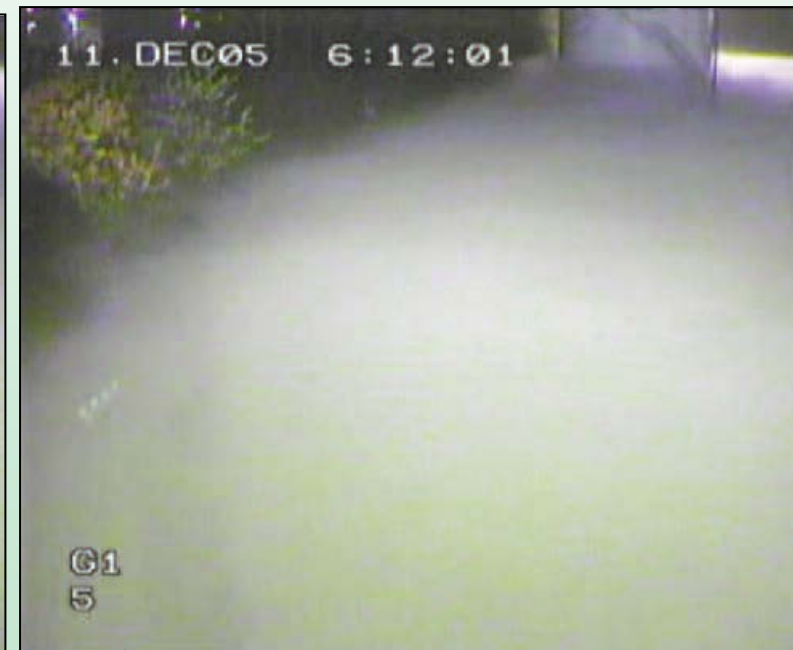
- 而該液位計上所設定三種液位警報：使用者液位(user level)、高液位及高高液位警報，亦因液位計卡住失效，未能發出警報，控制室人員未注意異狀
- 又獨立式高液位開關不知也已失效，致汽油溢流沿著槽壁流至防溢堤內，此時亦無人從現場監視器發現，油品持續溢流出

現場監視器顯示蒸氣雲逐漸擴散

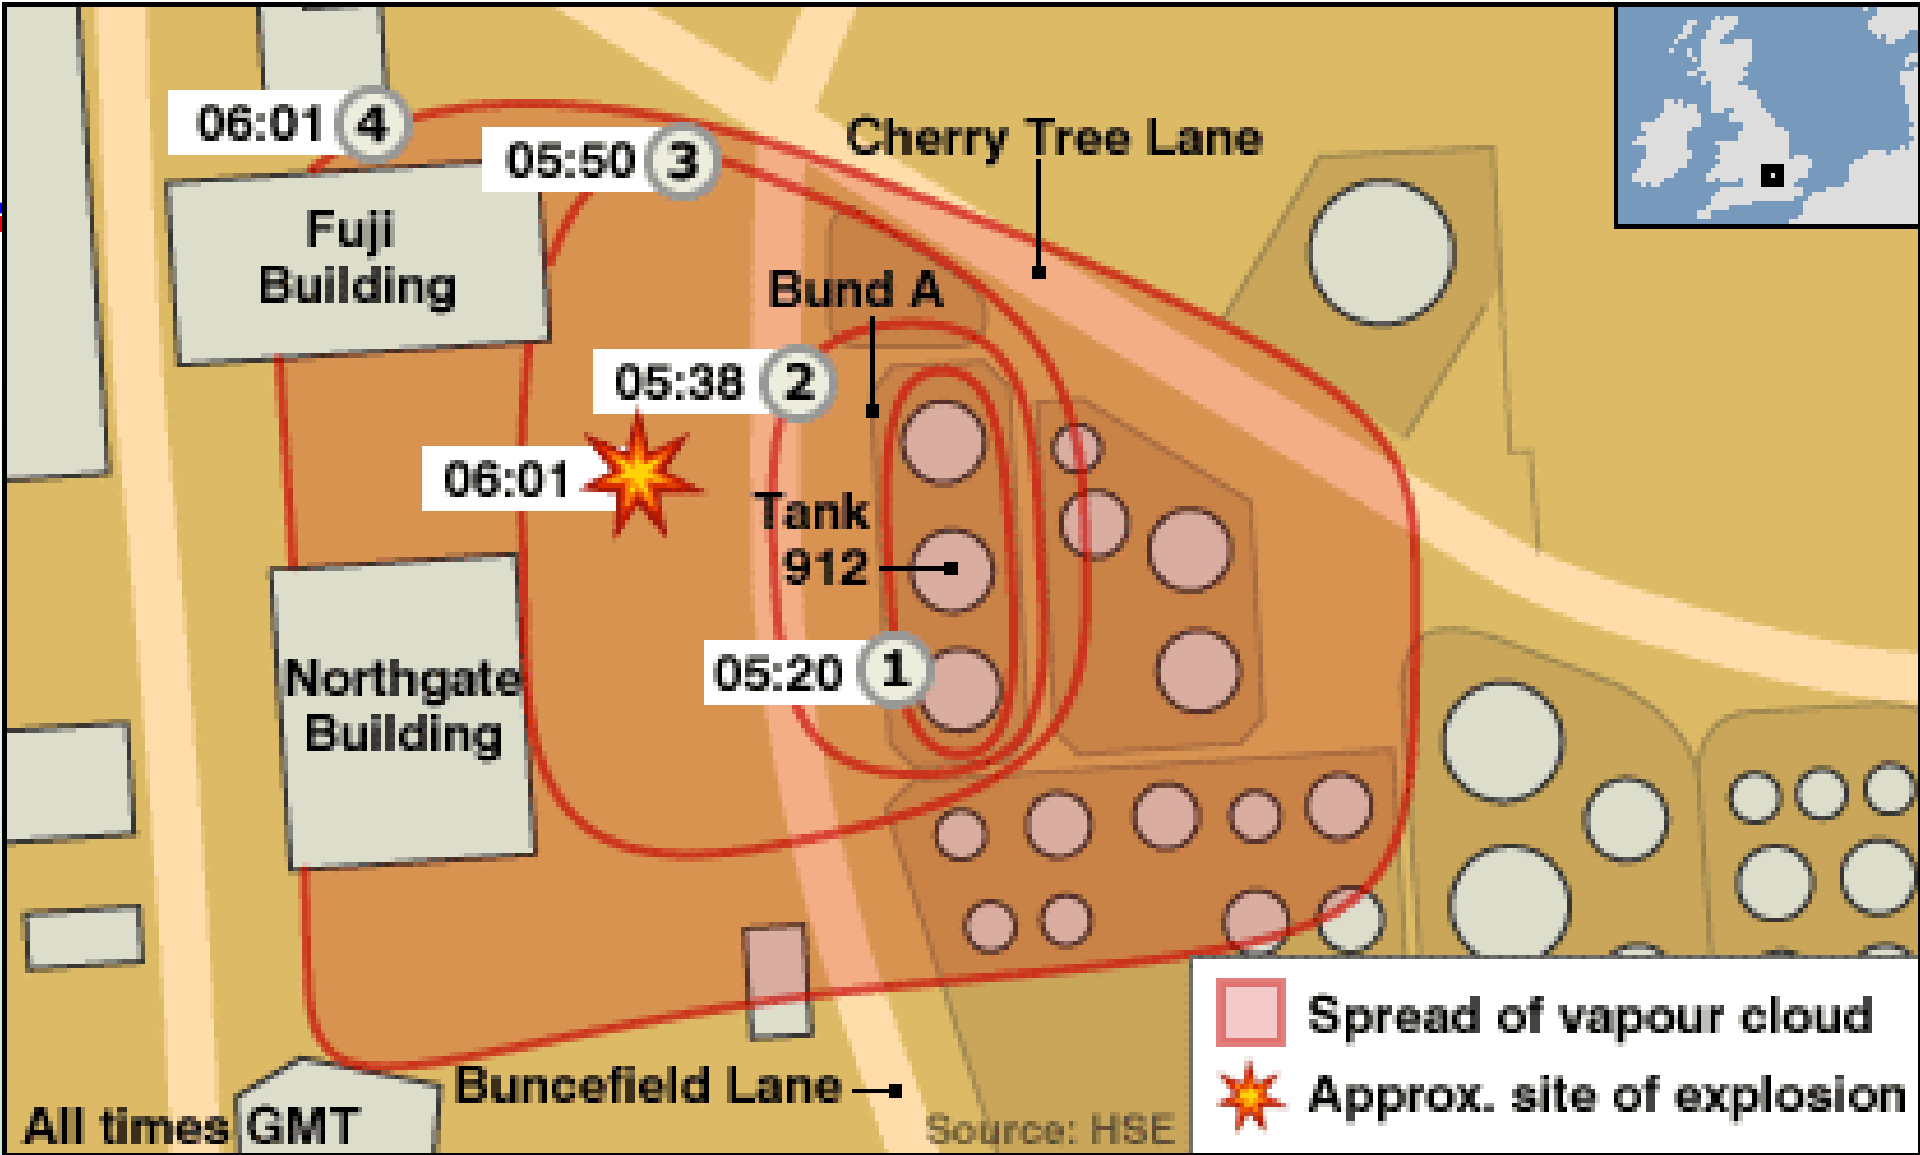
- 6:01此巨大蒸氣雲被廠外加油之油罐車司機發現，立即告知油庫人員，按下警報器並開啟消防泵，幾乎就在同時產生第一個大爆炸
- 爆炸威力非常強勁，附近建築物及油槽等嚴重損毀，方圓八公里之建築物都受到波及，隨後更多的爆炸並引起大火，臨近20個大型油槽陷入火海中

蒸氣雲擴散情況及可能之爆炸時間與地點

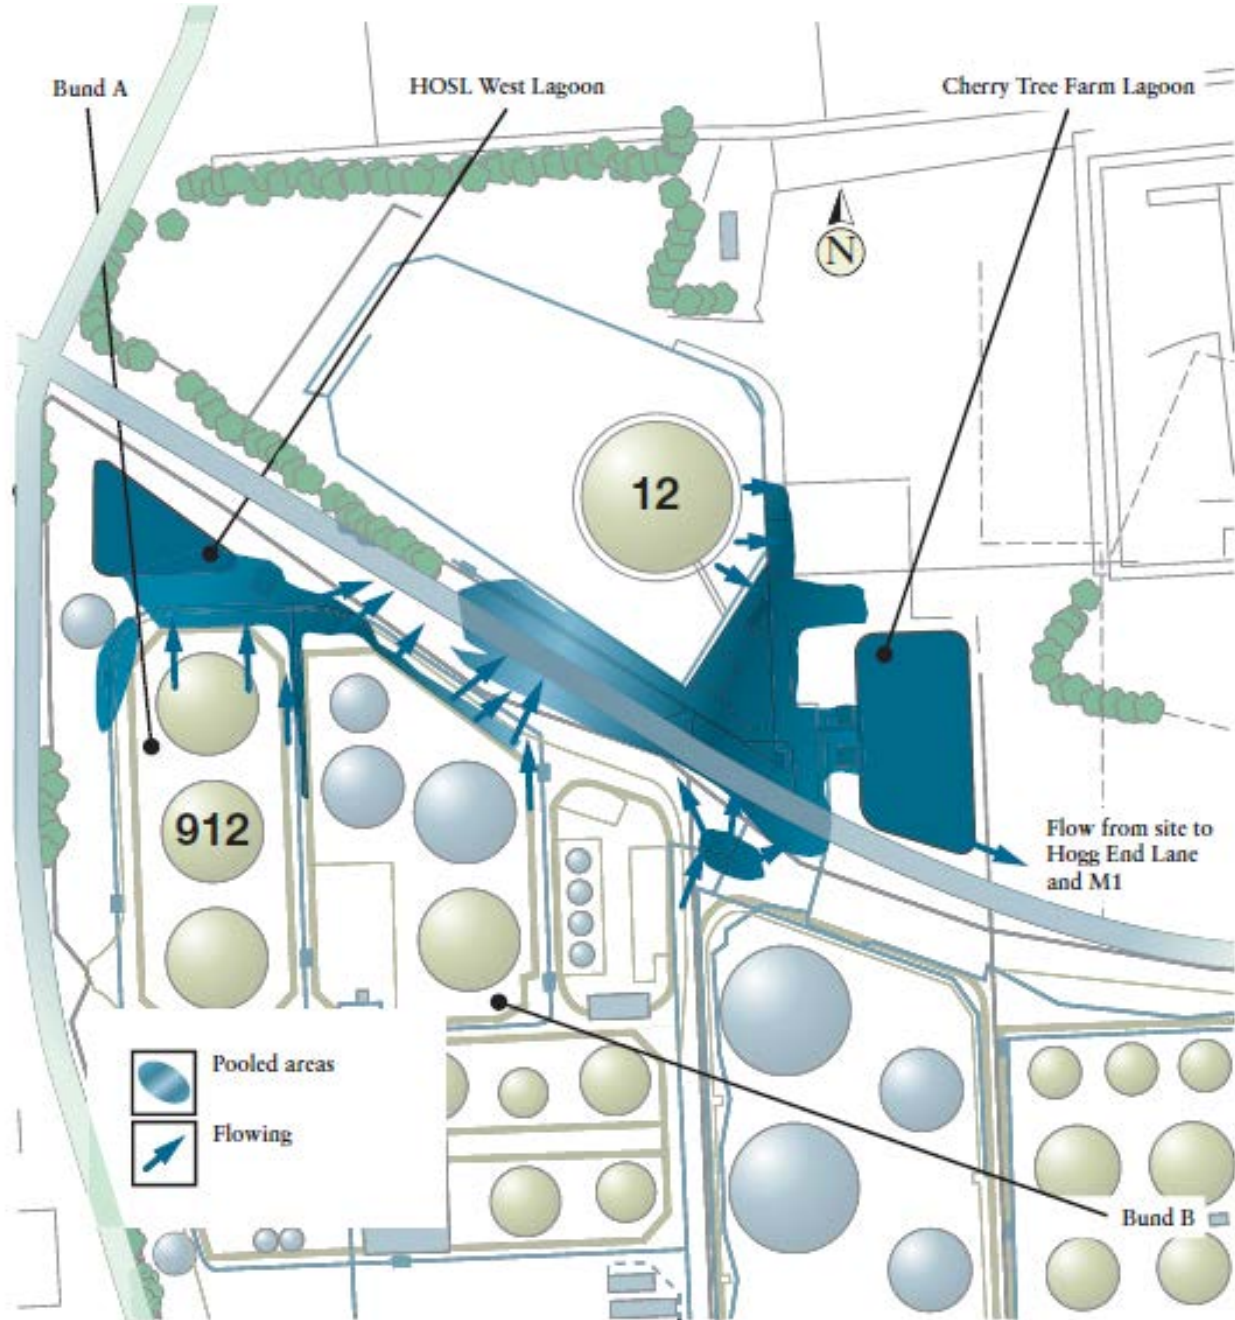
火災時油品溢出示意圖

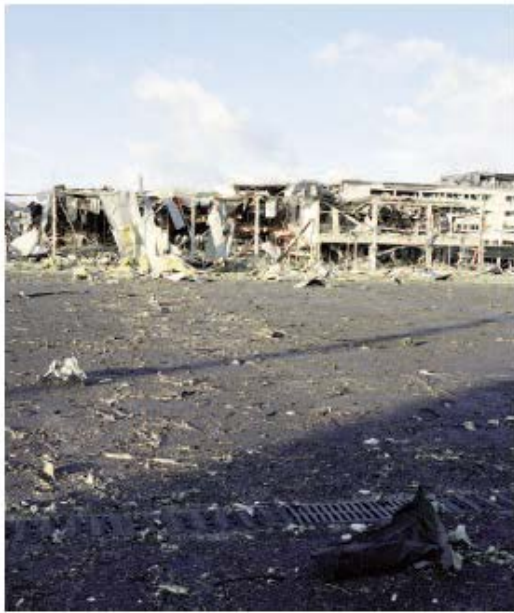
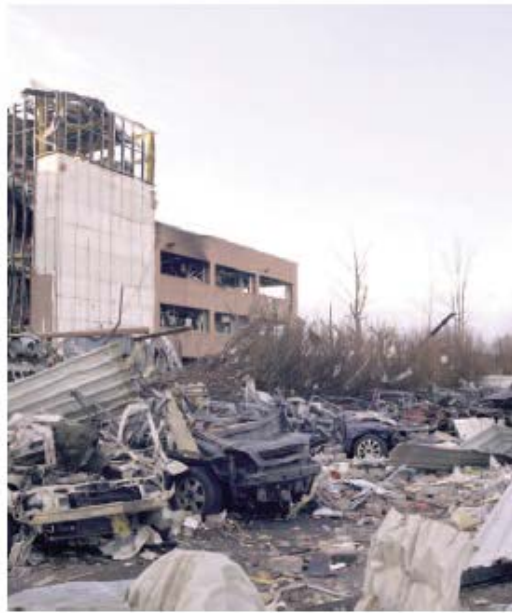
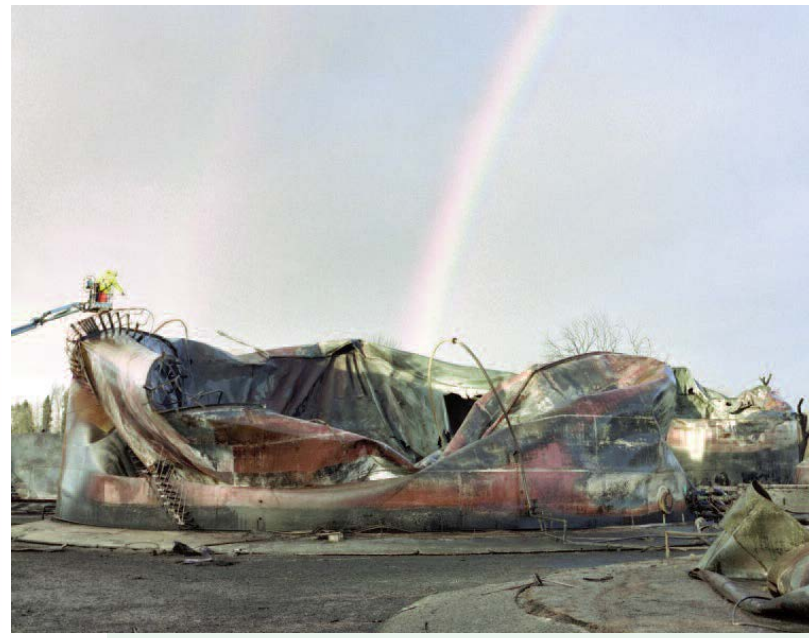
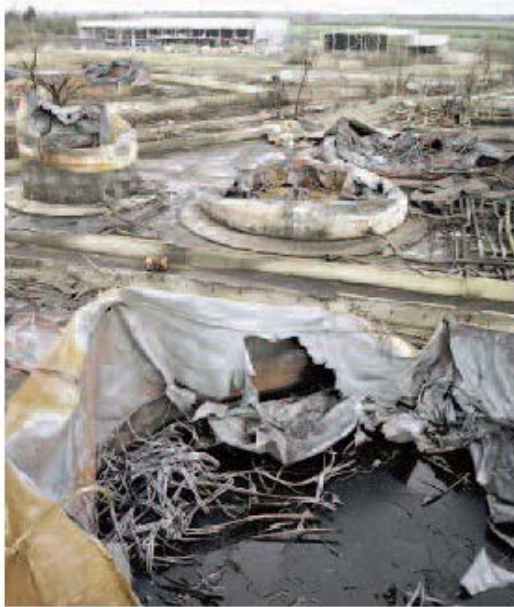
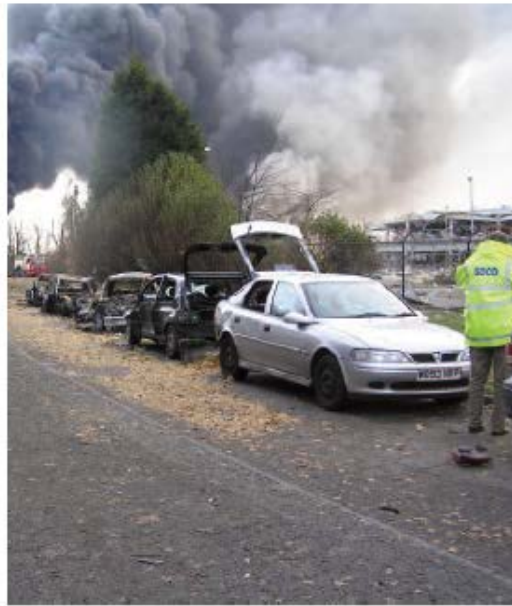
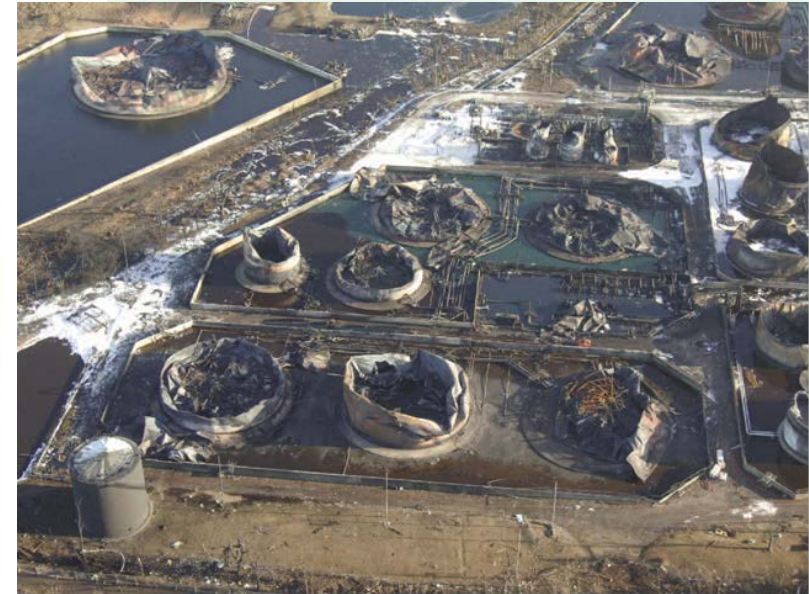
- ✓ 人員傷亡：43人受傷。
- ✓ 財物損失：估計總損失約英磅10億元。包括梅蘭工業區損失約為英磅1.5億元；因油品供應量受影響，附近機場營運損失約英磅2億5千萬元；其他無法量化的損失如道路關閉影響交通、貨運、製造、採購等。
- ✓ 2010年7月16日經法院判處五家公司對本次事故失責，包括Total公司、HOSL公司、BPA公司等共計處罰超過400萬英磅，而訴訟之社會成本亦超過400萬英磅。

現場及臨近梅蘭工業區災損形況

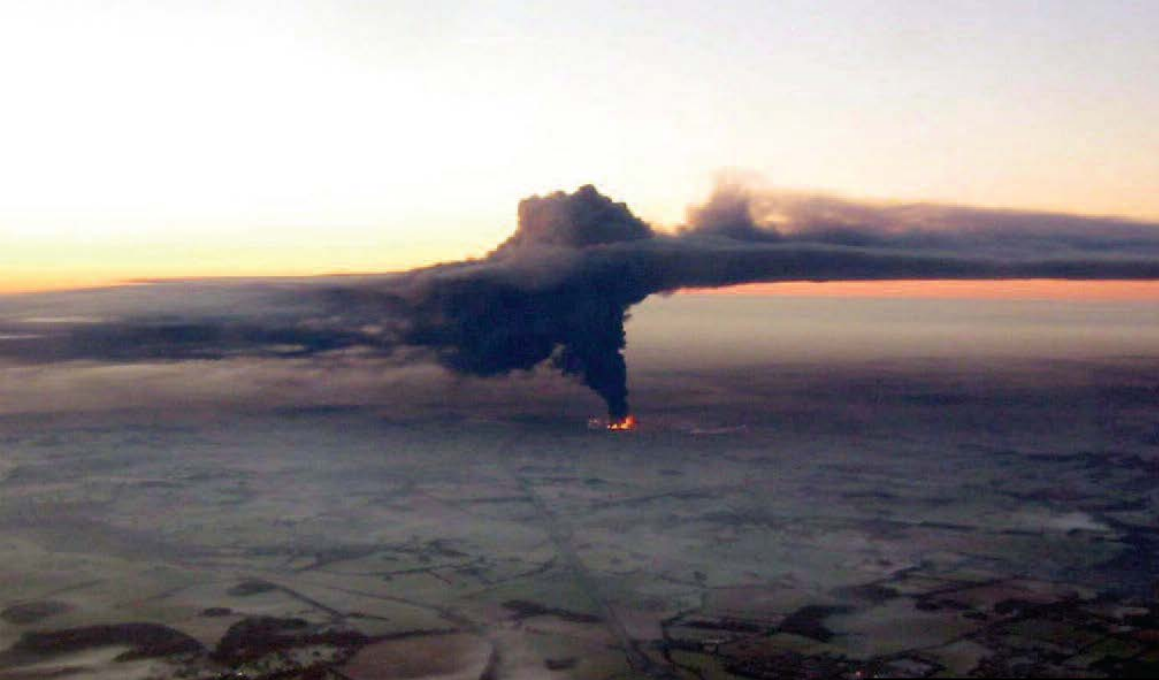
- 大火造成的黑煙進入大氣中飄至幾千英哩遠，黑煙在空中緩慢彌漫，形成毒雲、黑雨以及有害空氣嚴重影響倫敦和英格蘭東南部廣大居民的身體健康。
- 油庫爆炸造成了嚴重的水土污染，預估復育需十年以上時間。

大火造成的黑煙進入  
大氣中造成空氣污染

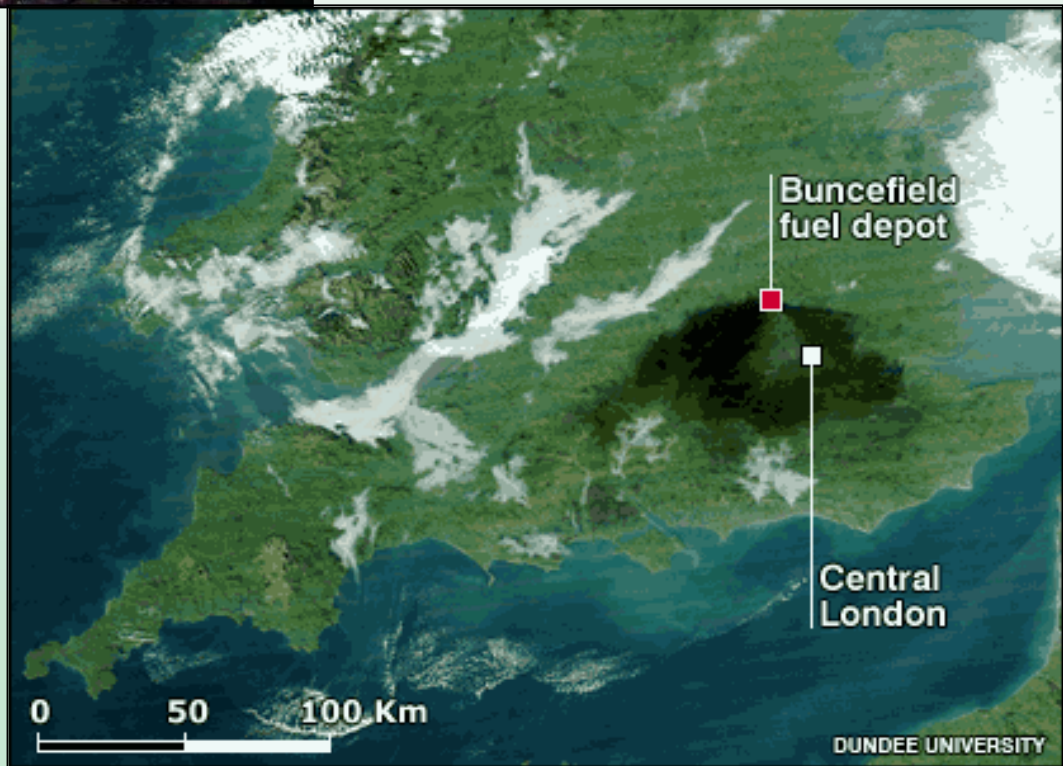
大火造成的大量黑煙  
顯像在衛星站照片上

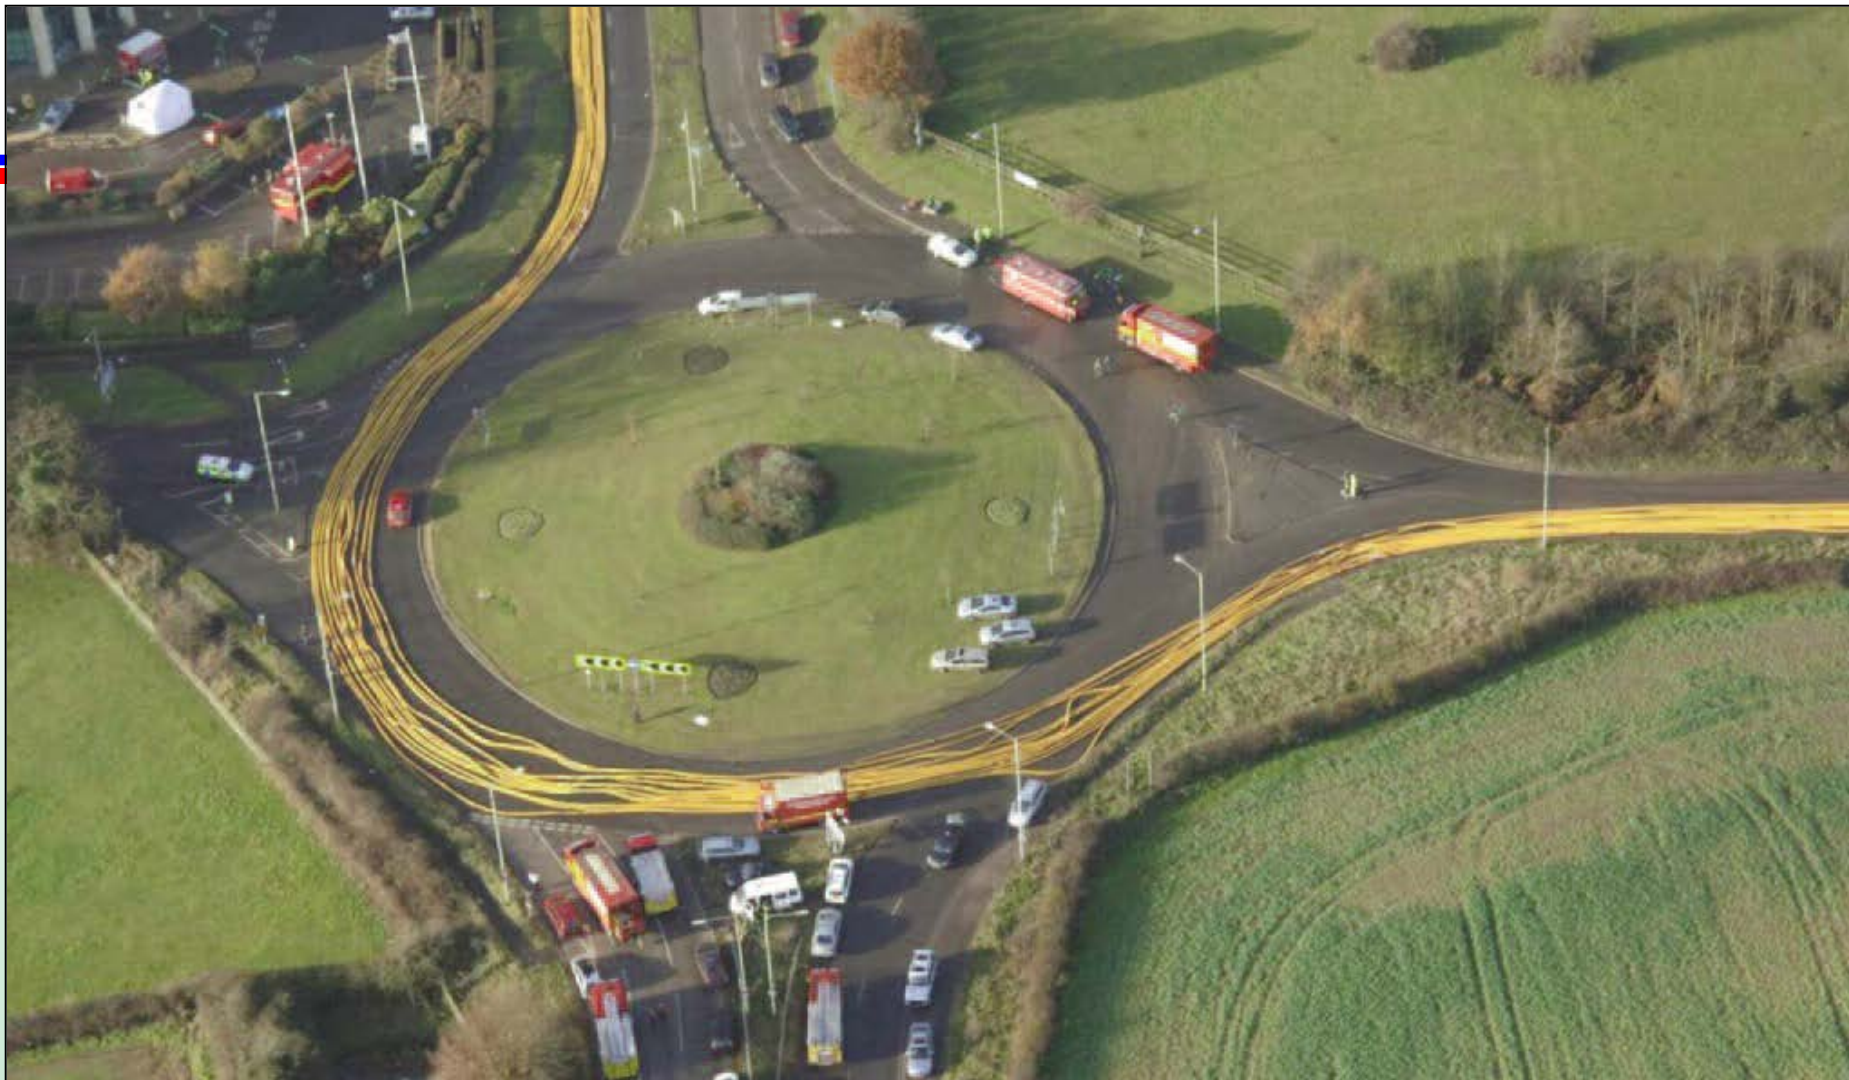
救災中消防水線搭接照片

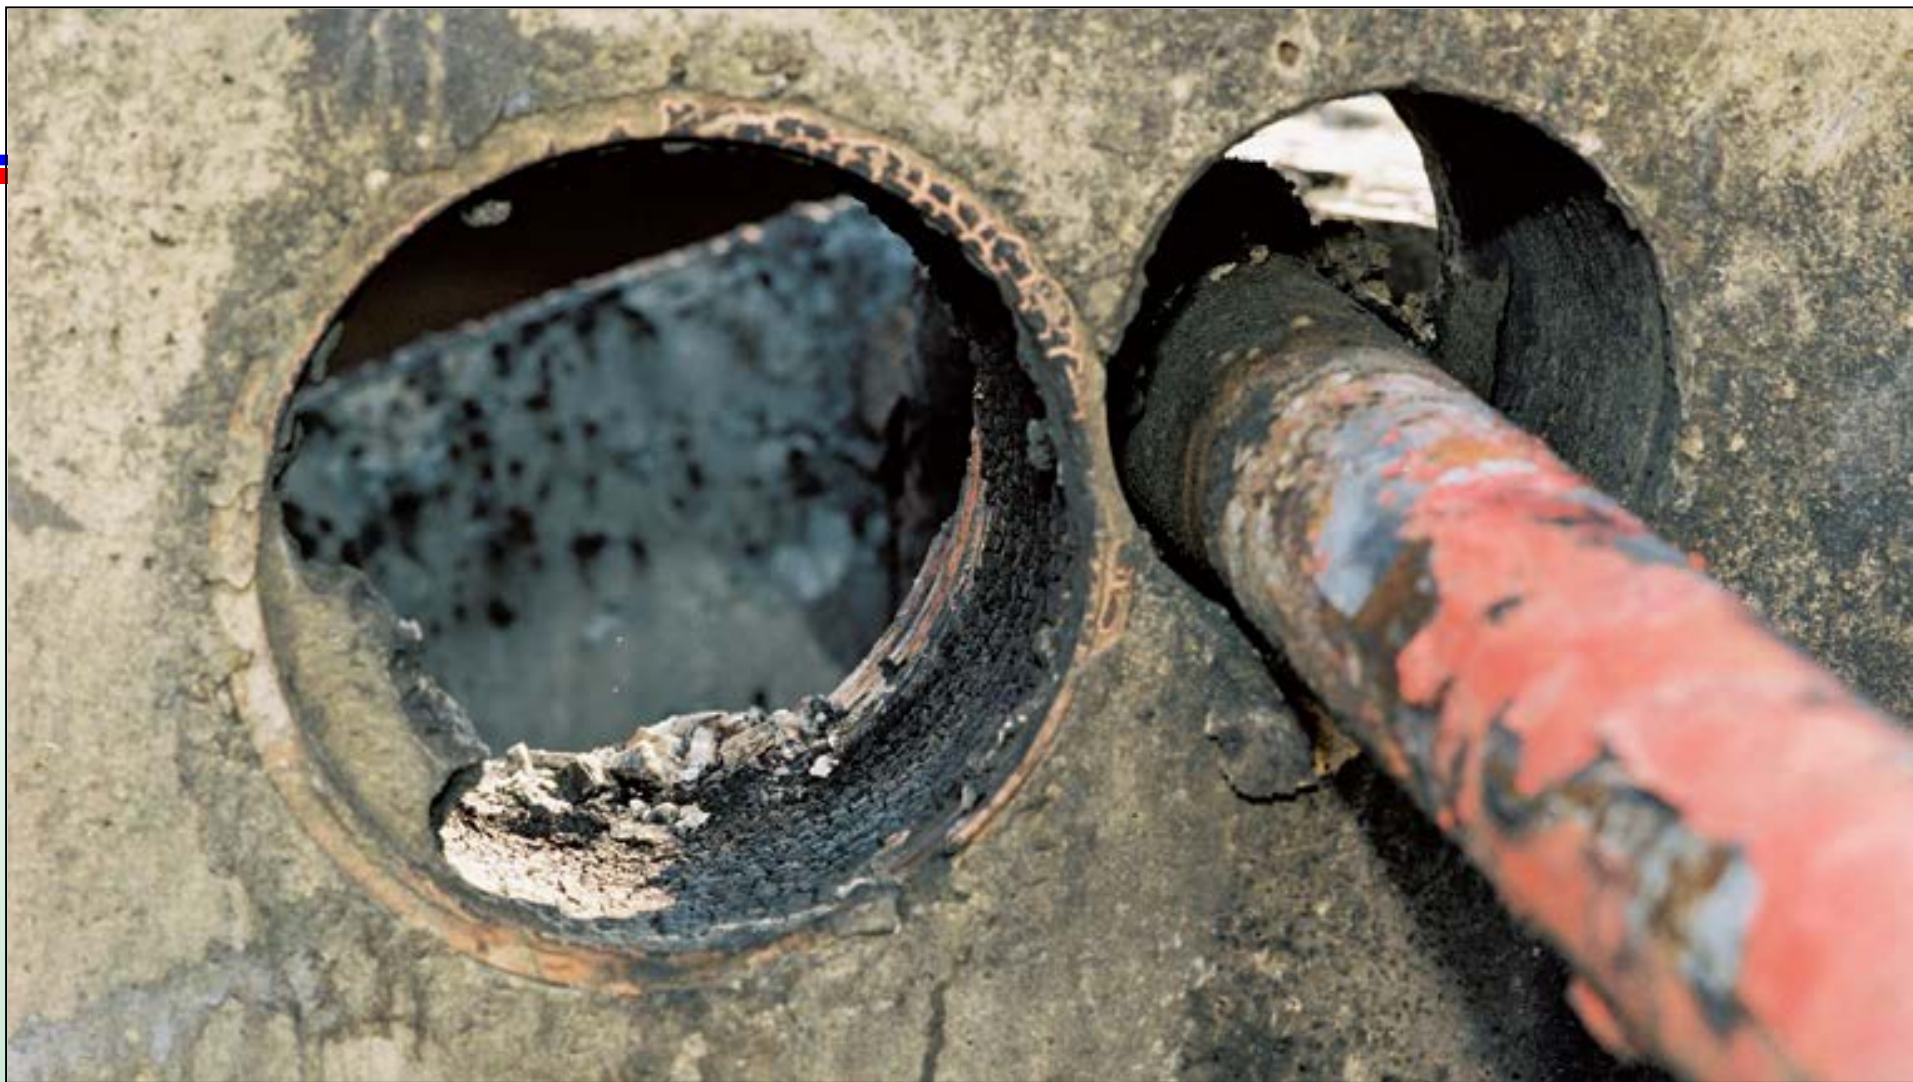
- 4) 油槽防液堤內未設置漏油及可燃性氣體偵測器以提早警示及緊急處理。
- 5) 現場監視器顯示有白霧狀蒸氣雲聚積（直徑約360公尺），但無人發現，未能即時處置關斷進油泵。
- 6) 部分管線穿越防溢堤處未予適當密封，油品自孔隙漏出而四散

管線穿越防溢堤處未予適當密封

重新檢討防溢堤設置標準規範，並落實執行。
