第一重油脫硫工場氫氣外洩火 災事故原因及復工改善計畫

發表人：大林煉油廠 蔡榮傑

日期：102年11月12日

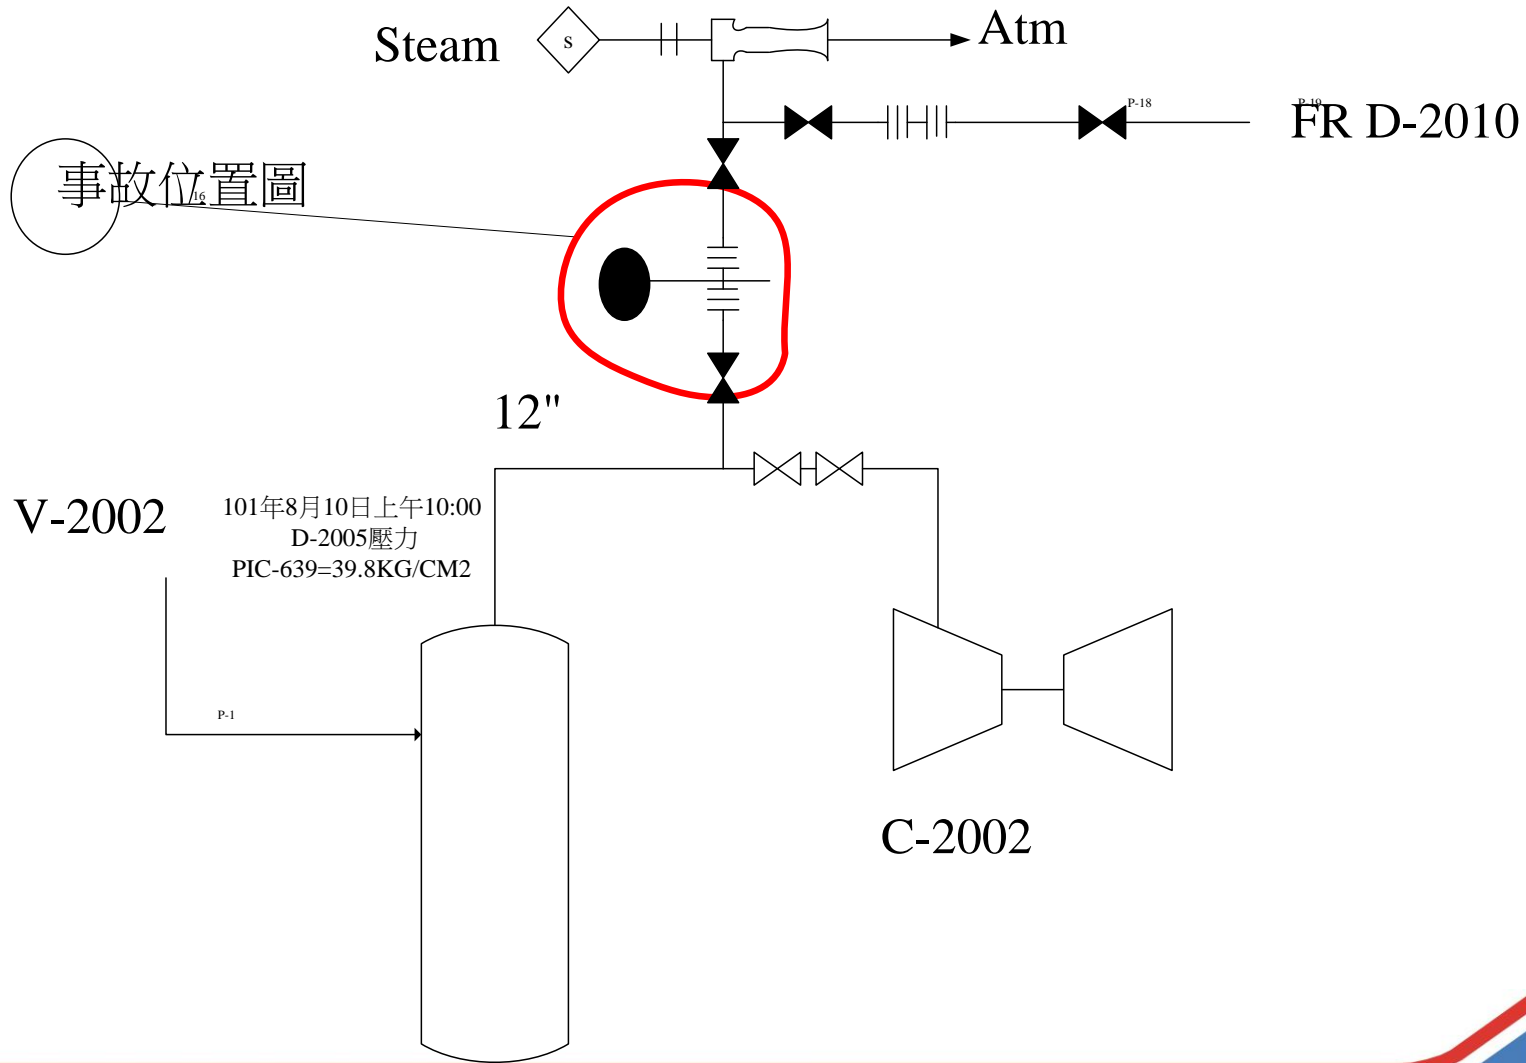
事故設備管線示意圖

1. 發生時間：101年8月10日10時14分
2. 事故地點：第一重油脫硫工場
C-2002壓縮機旁高壓系
統抽真空進口管線盲板
法蘭

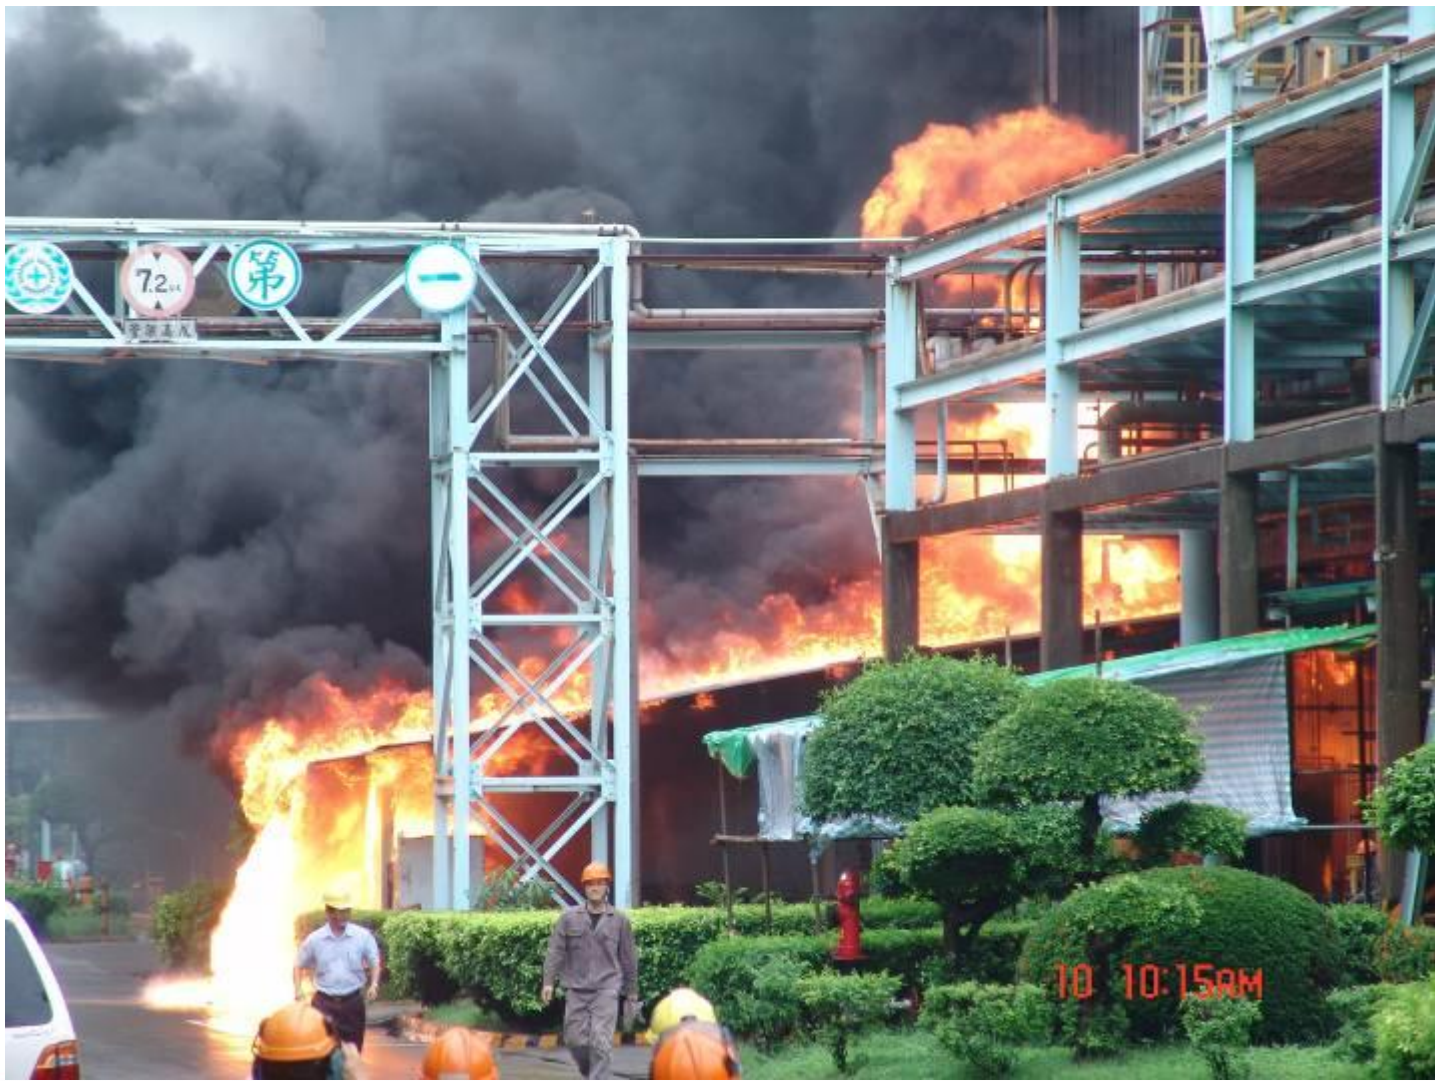
事故當時照片 1

- (3) 上午10時14分，承攬商索特公司於C-2002壓縮機旁拆除系統抽真空進口管線盲板法蘭時（該盲板前之關斷閥已關斷），氫氣外洩引起火警，承攬商索特公司三人灼傷，10時40分送達小港醫院，經初步醫療後於13時00分轉送國軍左營醫院燒燙傷中心醫療處理。
- (4) 10:43事故現場經搶救後火災獲得控制，系統持續降壓至4kg/cm²G。
- 11:05系統引入氮氣稀釋氫氣濃度。
- 11:30火焰熄滅，高市消防車撤離，僅廠區消防車現場警戒。

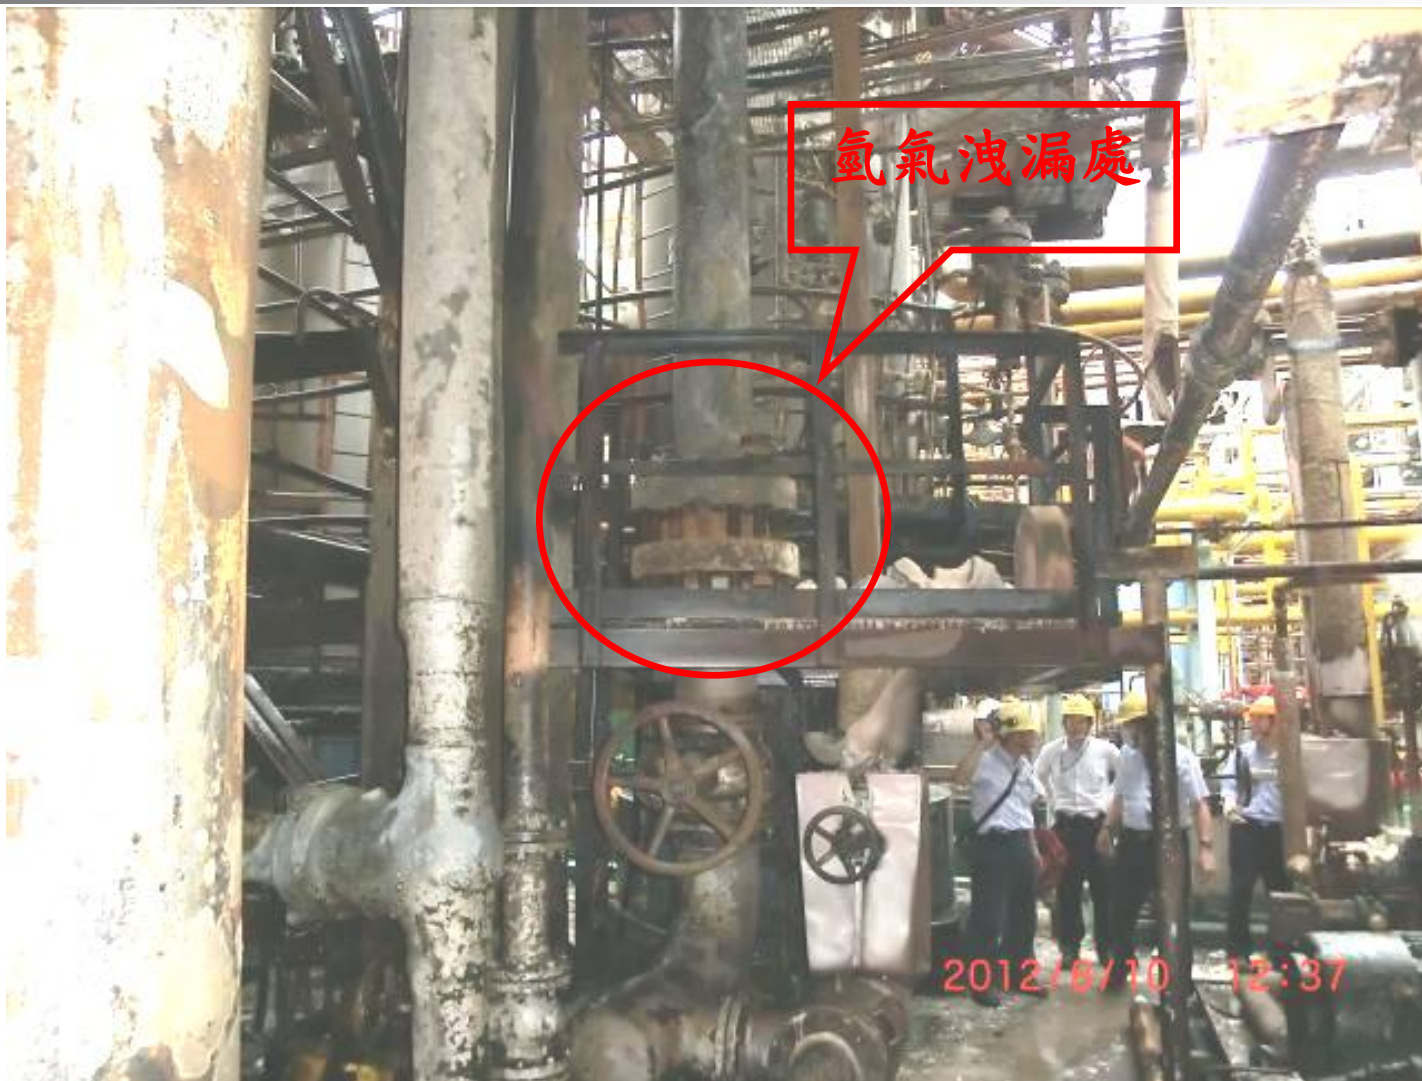
事故後現場照片 1

- (7) 著火點附近之壓縮機滑油系統受到波及，部分管線、儀表及控制閥受損，壓縮機本體目視無重大損害。
- (8) 16:30 進行事故調查檢討會並將會議記錄陳核。

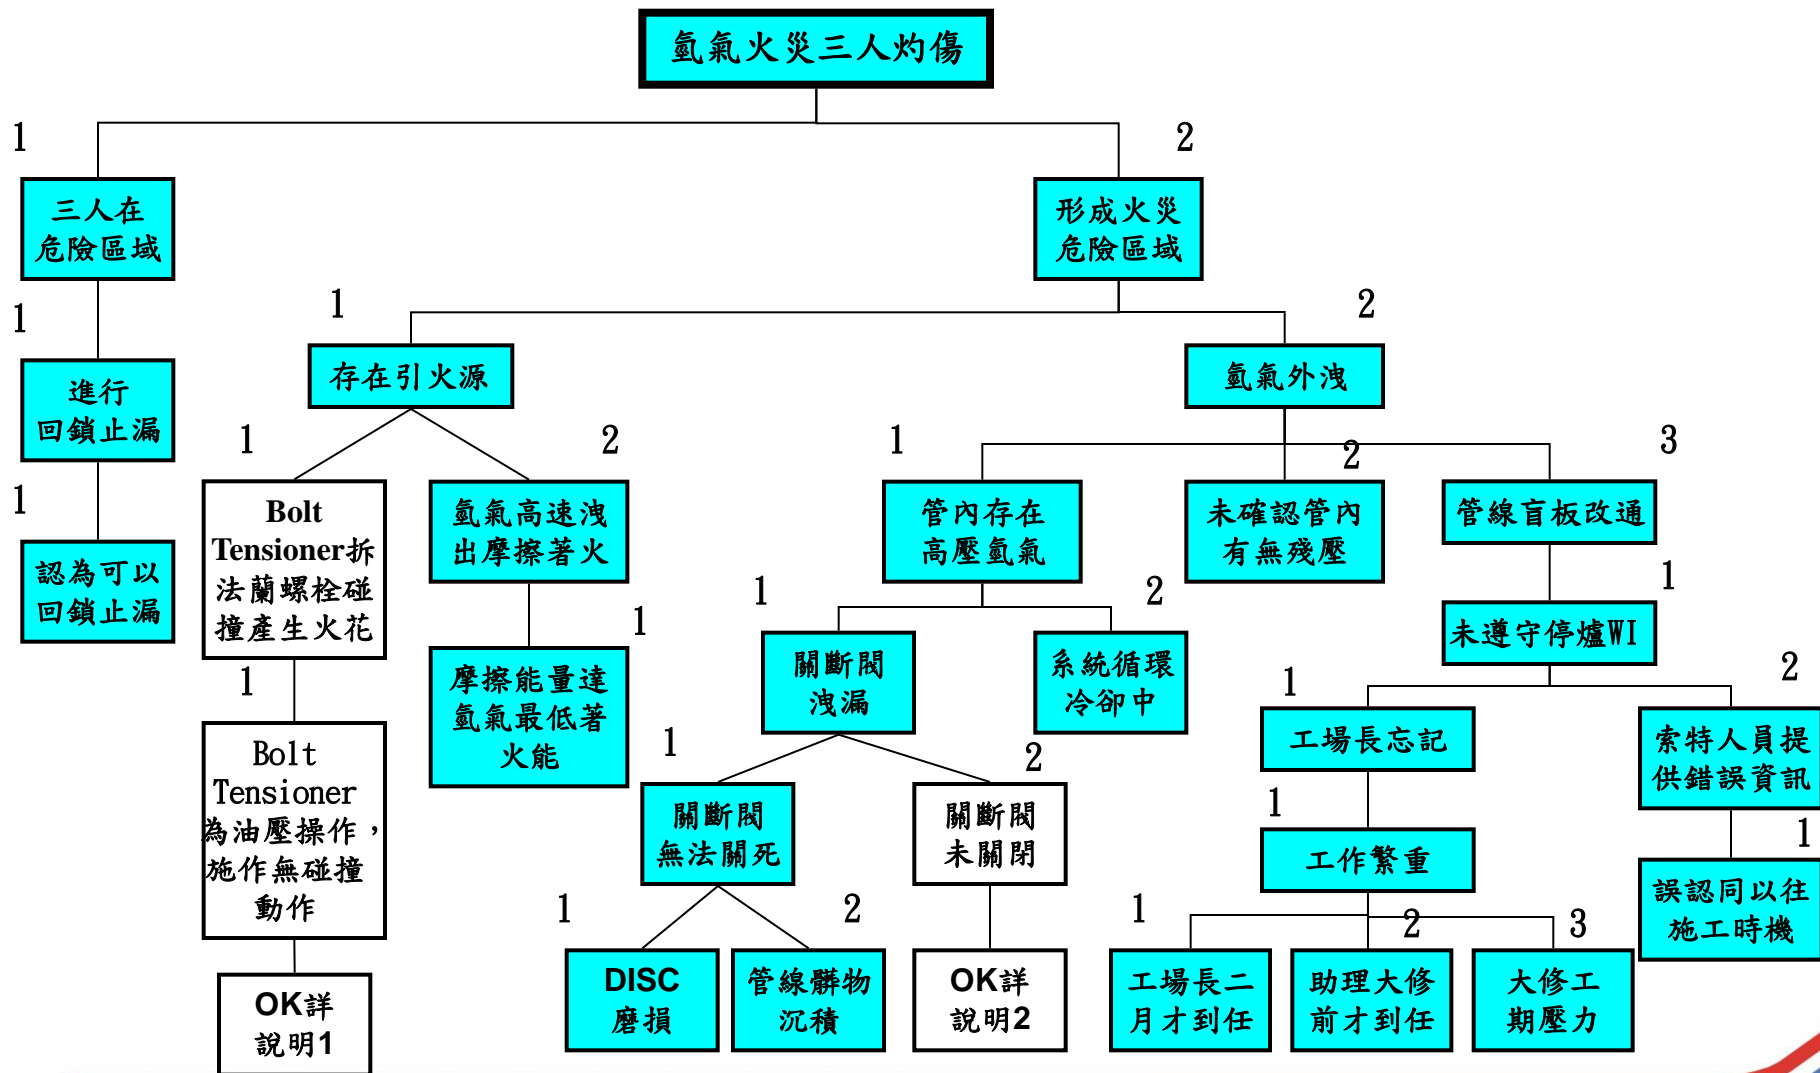
第一重油脫硫工場氫氣外洩火警WTA

1. 直接原因：氫氣外洩引起火災。
2. 間接原因：
 - (1) 不安全行為：未經確認管線殘存壓力，拆除尚未釋壓之法蘭螺栓。
 - (2) 不安全環境：12吋管線有殘存壓力及可燃性氣體、氫氣。

- (1) 工作許可證之檢點項目未再確認。
- (2) 未遵守停爐作業程序。
- (3) 主管執行停爐步驟思慮未周詳。

直接原因	防範對策
未確認管內有無殘壓	確認管內有無殘存壓力，列為管線拆盲之關鍵步驟。
誤認同以往施工時機	<ol style="list-style-type: none"> 1. 透過教育訓練灌輸，以往經驗不可盡信。 2. 應確實遵守SOP及WI，可利用Check list等防錯誤判斷。
未遵守停爐WI	<ol style="list-style-type: none"> 1. 將改通M2005進口處盲板列為關鍵步驟。 2. M2005進口處盲板KEYLOCK及設置警告標示牌，再次提醒相關人員注意。 3. 透過教育訓練、案例宣導及懲處促使遵守SOP及WI。
認為可以加鎖止漏	透過教育訓練灌輸，遇高壓氫氣洩漏，應立即撤離現場。

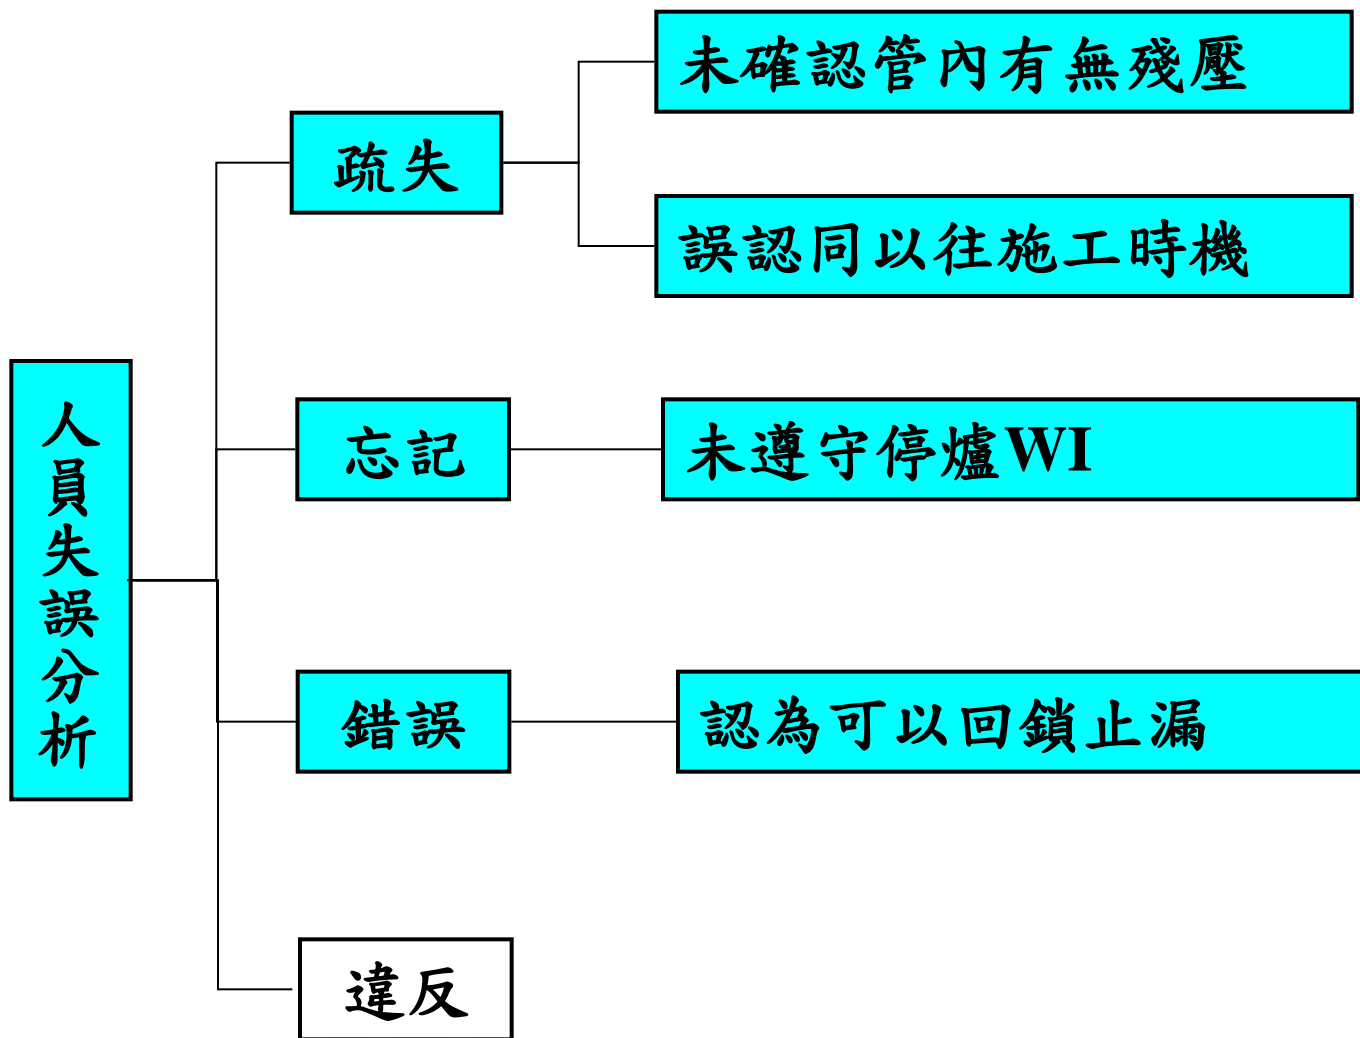
人員失誤分析

工場長認為夏天反應器觸媒床溫度冷卻速度較慢，擔心排擠工場大修工期，誤認為該盲板上游之高壓關斷閥可以完全關斷，所以提前執行抽真空之前置作業；又因為上游端關斷閥到盲板法蘭管線間無排放管線，在無法確認管線有殘存壓力，即拆除法蘭螺栓，致氫氣外洩引發火警事故。爾後施工前應思慮周詳，待系統壓力釋除後再允許承攬商施工拆盲板。

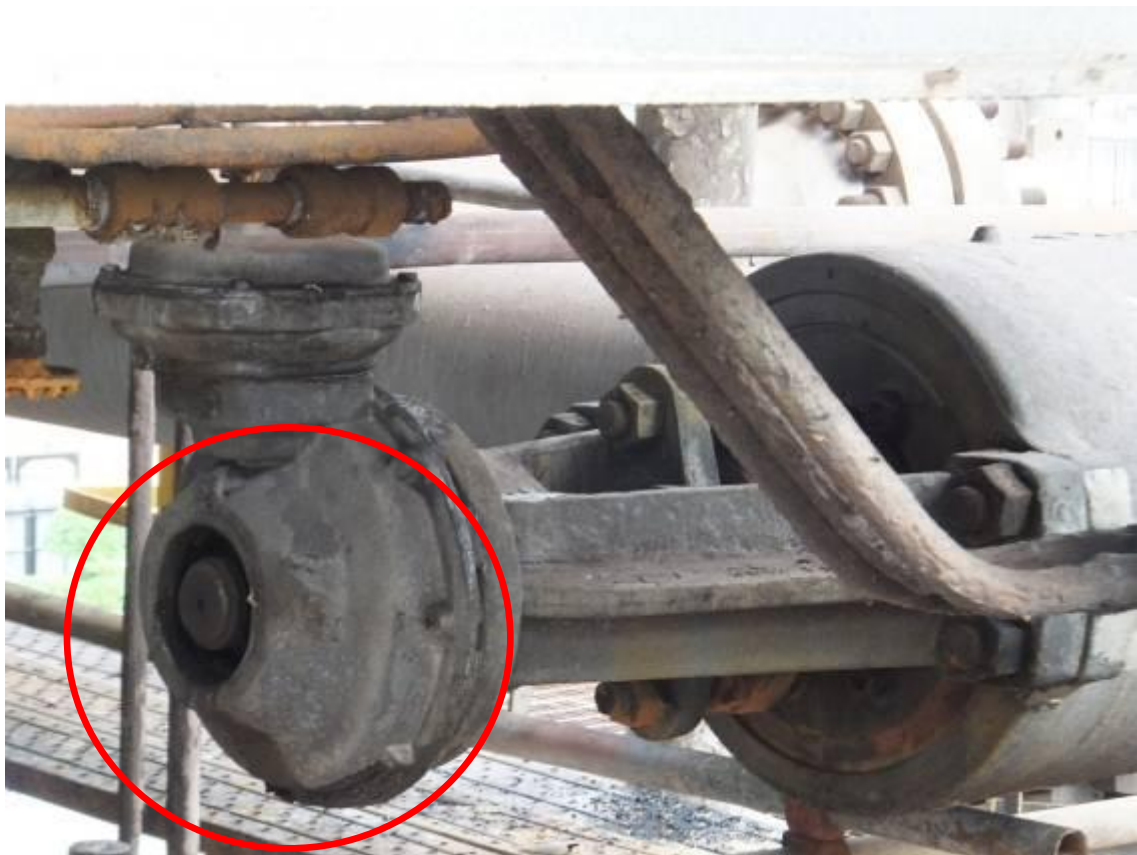
WTA說明2

1. 李兩全為當天索特公司申請工作許可證之轄區檢點者，確實於101年8月10日08:19，有到現場以F型扳手關M-2005入口高壓關斷閥，確認已無法再關。
2. 右圖為事故當天所拍攝之照片，顯示該閥已關閉。
