焚化爐爐管破損案例 解析及防治方案探討

報告人：溪州廠 修護課 紀煌順
101.10.29安全衛生觀摩研討會

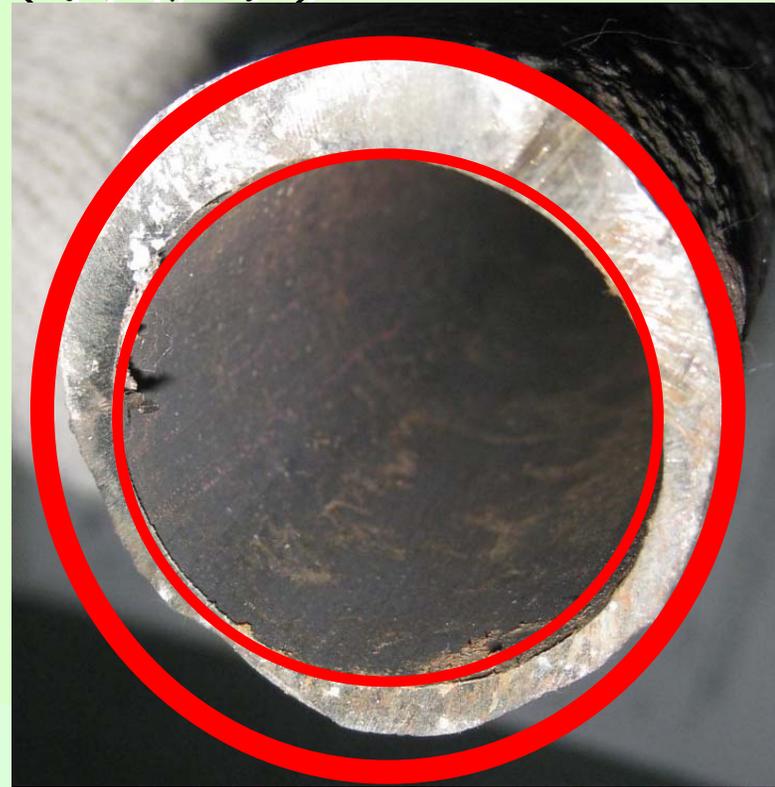
100.09.29

N0.1爐

第3過熱器管

迎風面減薄

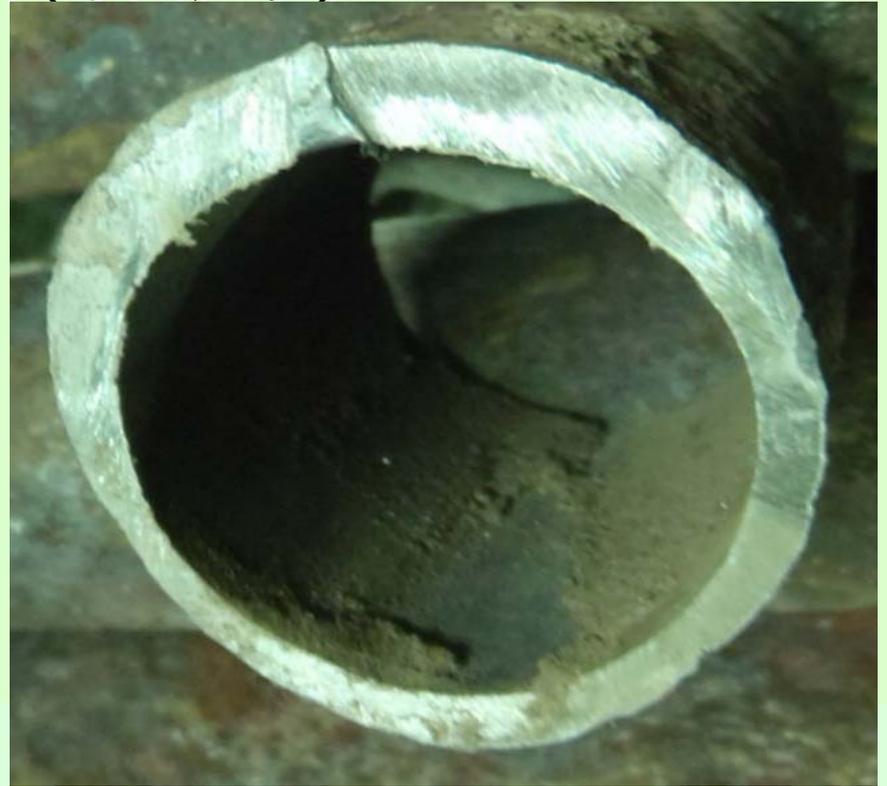
100.12.28

N0.1爐

第2下過熱器

管迎風面減薄

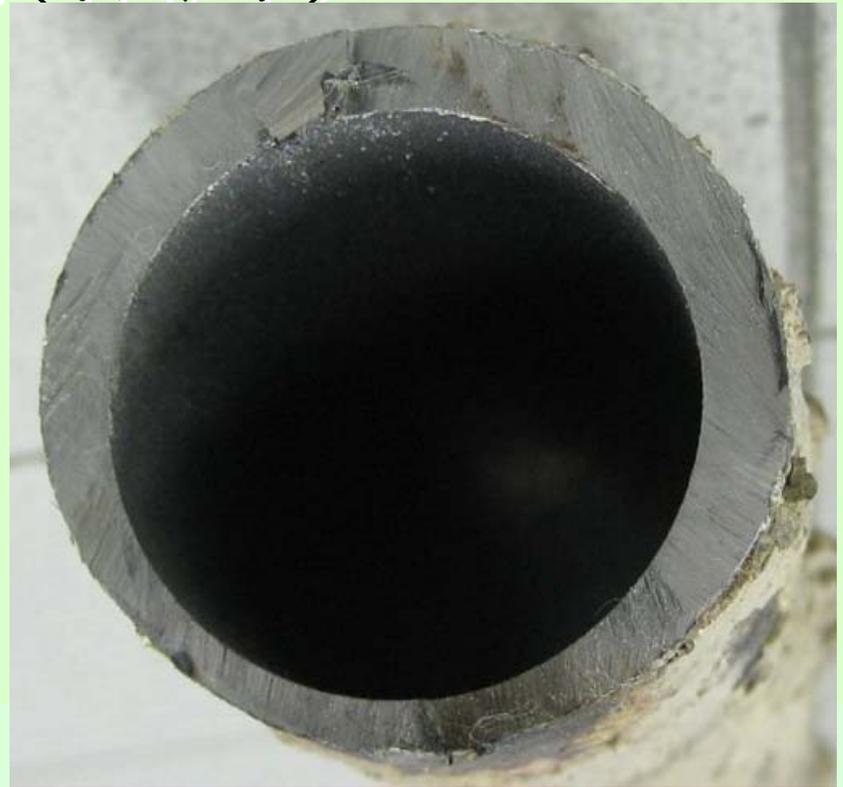
101.01.14

N0.1爐

第2上過熱器

管迎風面減薄

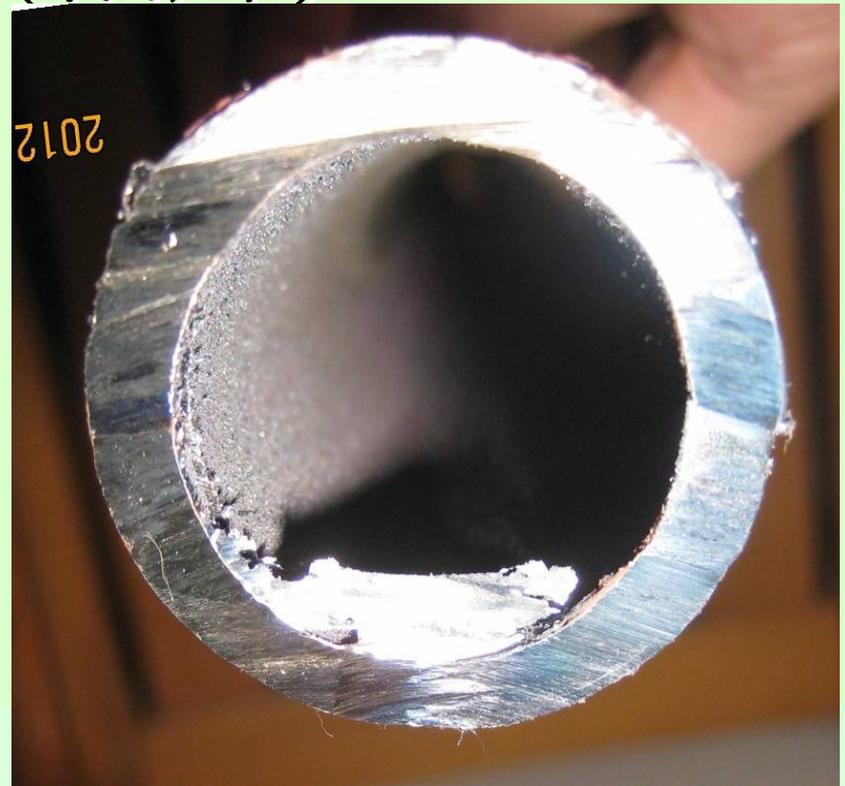
101.04.17

N0.2爐

節熱器U部爐

管迎風面減薄

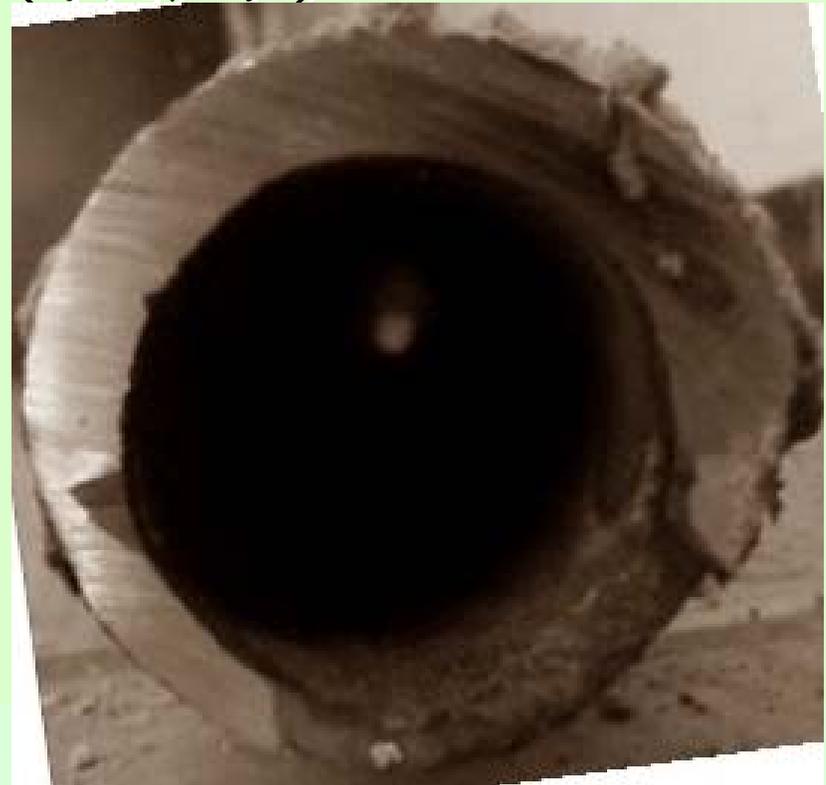
101.08.27

N0.1爐

第3過熱器爐

管迎風面減薄
