# 電源側引起之漏電案例分析

高雄煉油廠

# 簡報內容

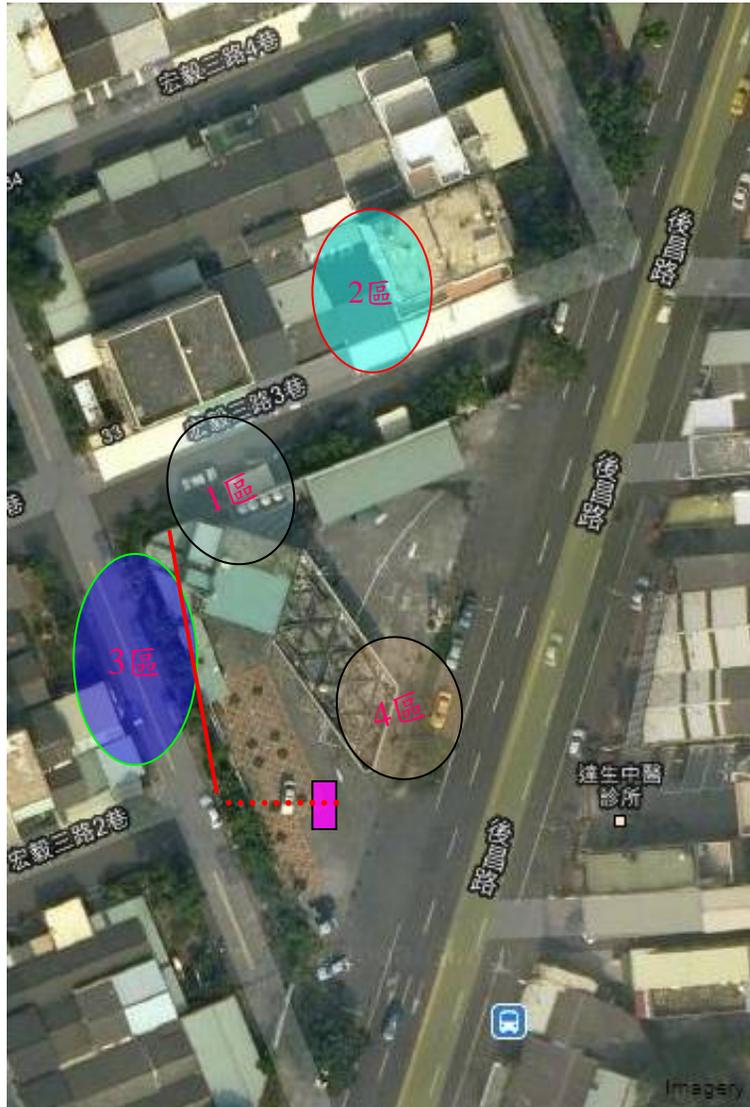
1區:24 ~ 110 V.

2區:60 ~ 150 V.

3區:20 ~ 45 V.

4區:30 ~ 90 V.

關斷任何一電源總開關，  
各處漏電電壓維持不變。

任何地方將設備外殼接  
地，其接地電流約2~20安  
培間，同時接地箱接地線  
電流會增加。

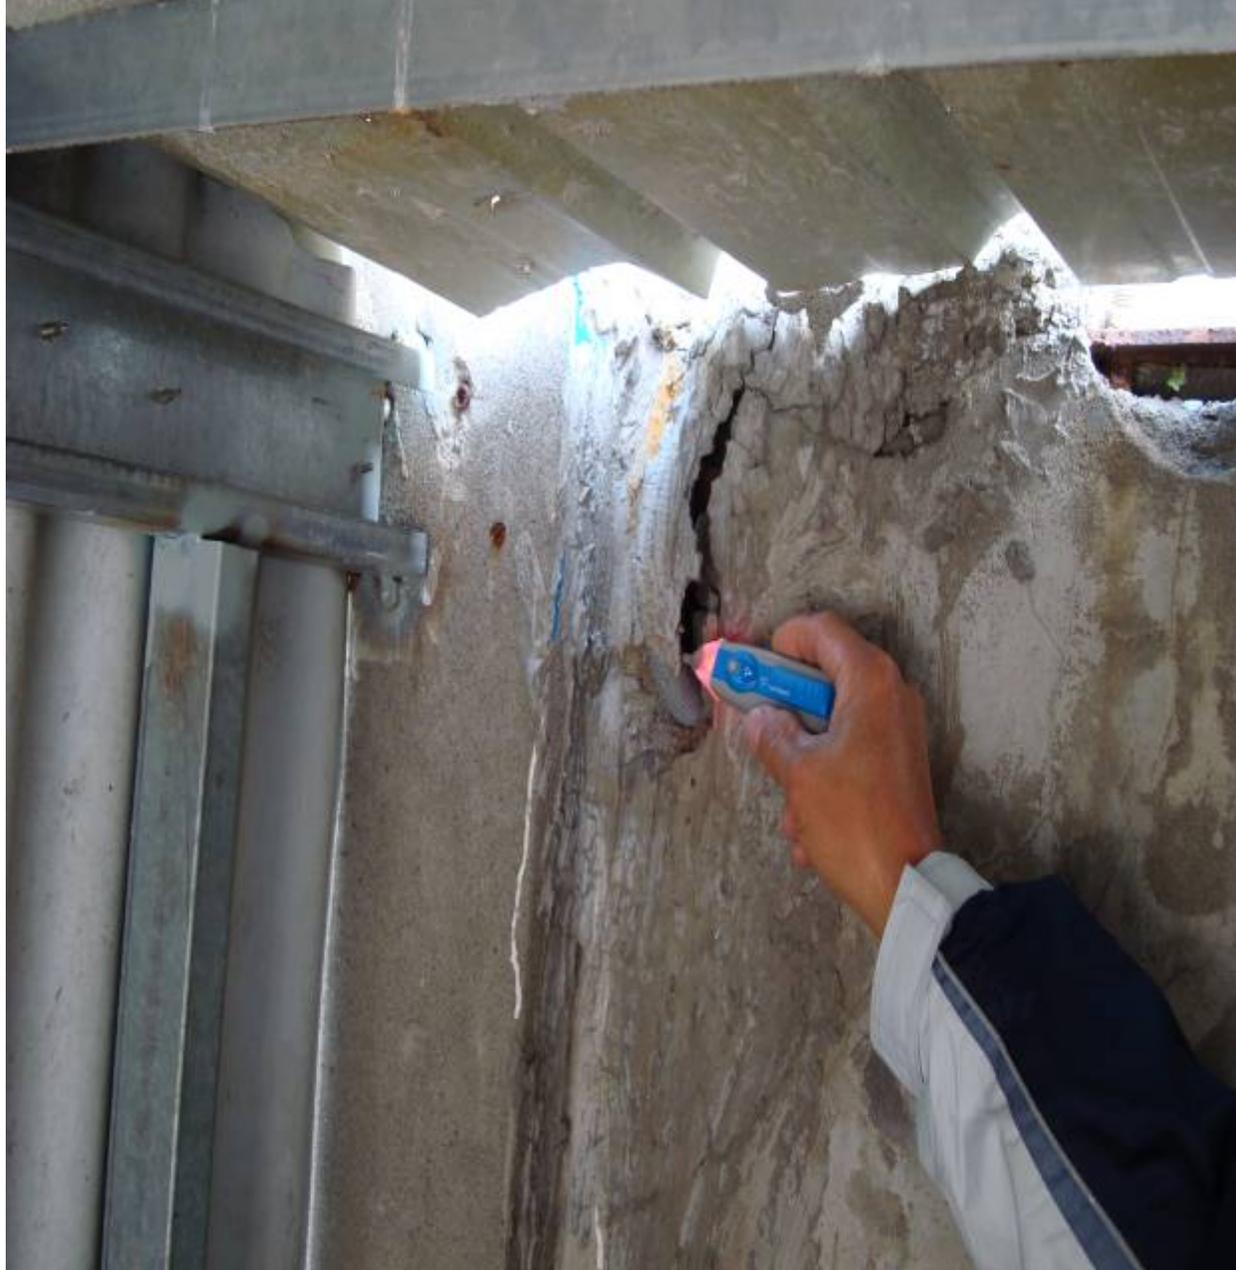
車庫遮雨棚金屬骨架

- 當有漏電故障發生時，非電氣設備外殼之金屬(如金屬浪板、車棚之鐵架)因無接地，所以更容易感電。
- 當接地故障發生於電源側，雖然用戶本身裝設有漏電斷路器亦無法達到保護的作用。

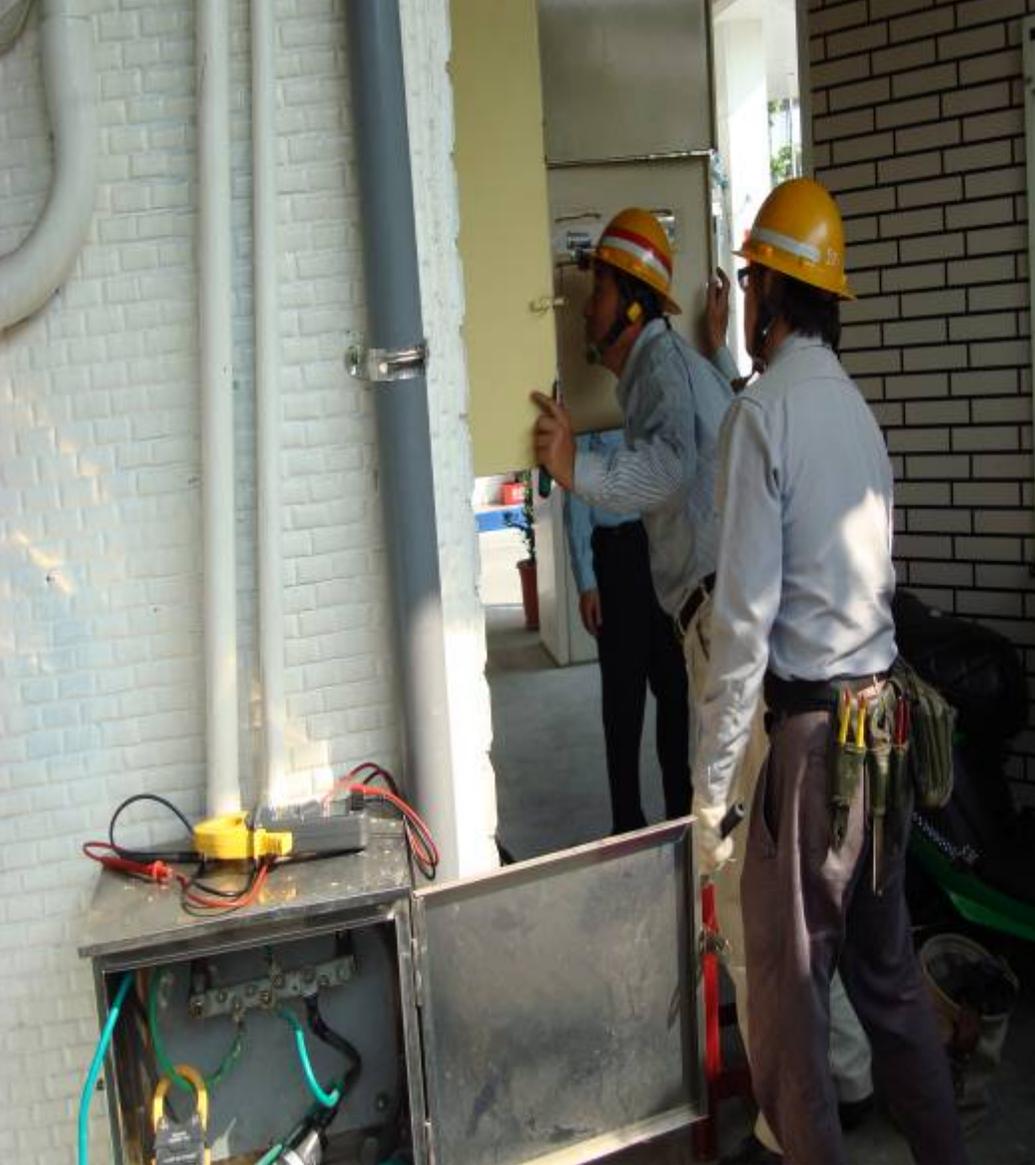
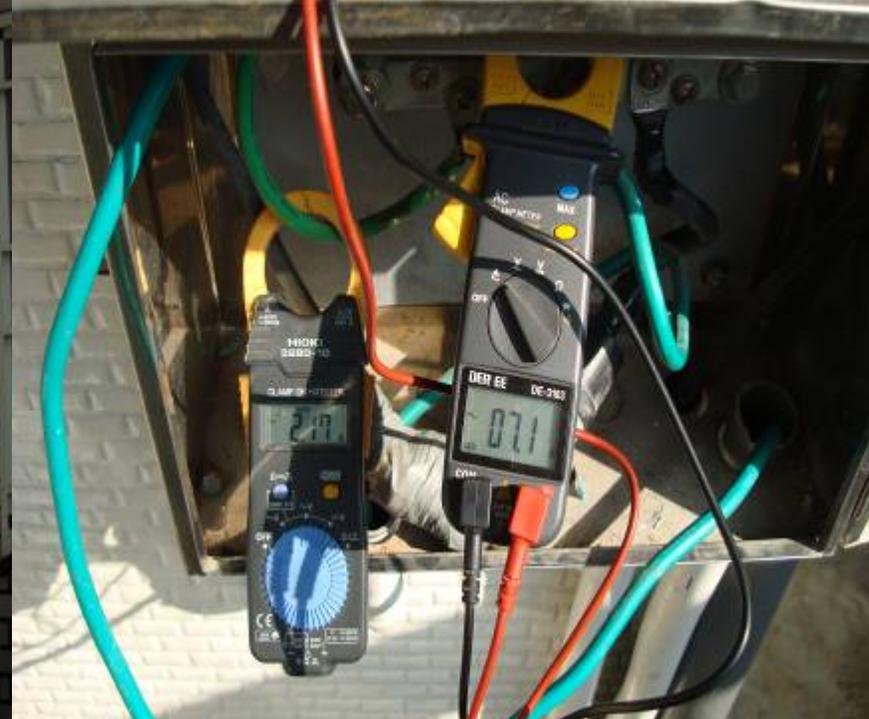
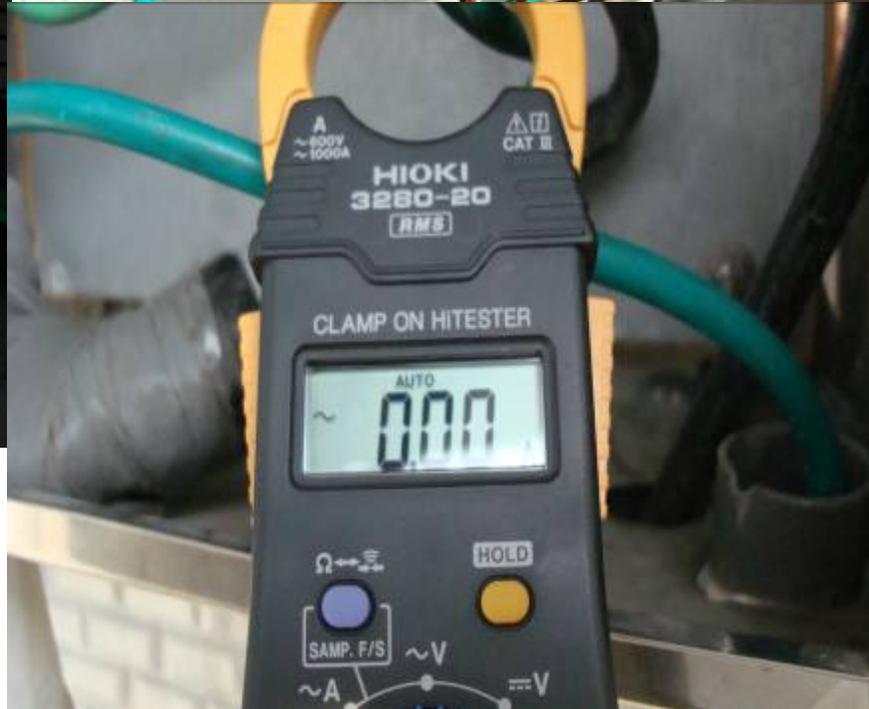
修理前、後，接地電流
