BP 公司墨西哥灣鑽井平台爆炸沉沒事故

一、事故概況

(一)摘要

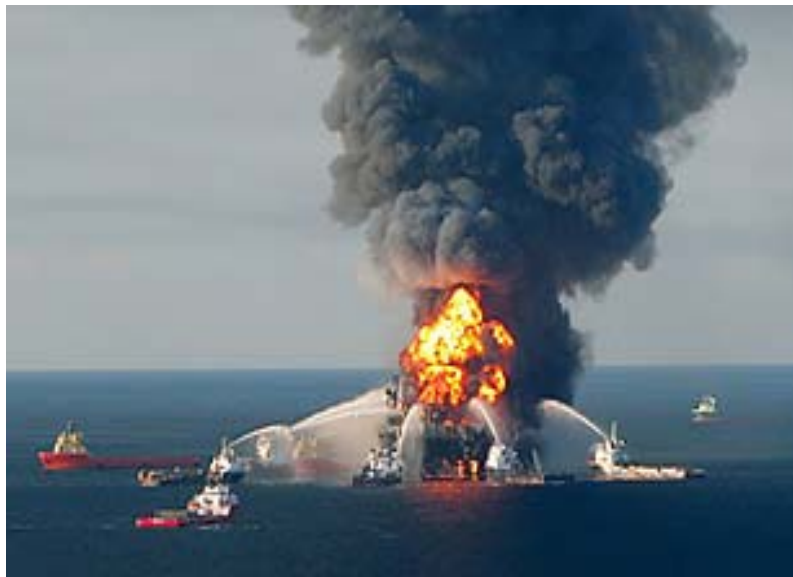
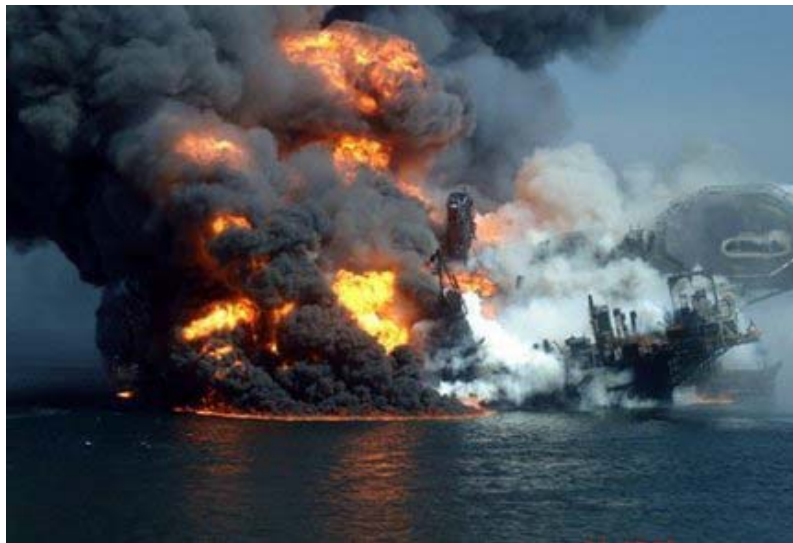
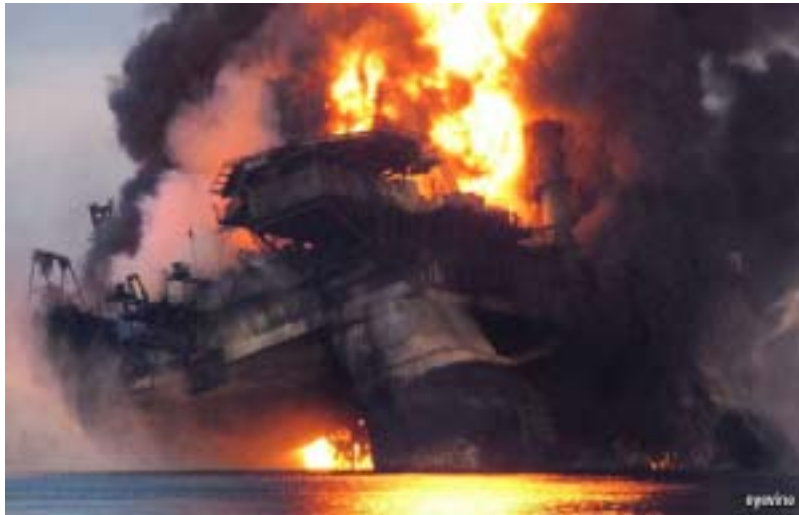
Macondo 井位於密西西比河三角洲南邊約 50 英哩處(圖一),水深 5000 呎;在 2010 年 4 月 20 日(星期二)約 21:50 深水地平線(Deepwater Horizon)鑽井平台上的工作人員,於鑽井作業完成後,正進行收工時發生油氣衝噴(kick)事故,情況嚴重以致發生兩次爆炸,竄流的油氣使得火勢更加旺盛,持續燃燒到 4 月 22 日,10:22 整個鑽井平台就沉沒了(圖二)。平台上共有 126 位工作人員,大部分都安全撤離,有些以救生艇逃離,有些跳入海中獲救,但在那個晚上,在平台上有 11 位男性工作人員罹難。經緊急處理後該井在 2010 年 7 月 15 日成功被封住,為期 87 天估計有 5 百萬桶原油污染墨西哥灣。

圖二、2011 年 4 月 21 日起火、滅火及快要沉沒之景象(2011 年 4 月 22 日上午 10:22)情形

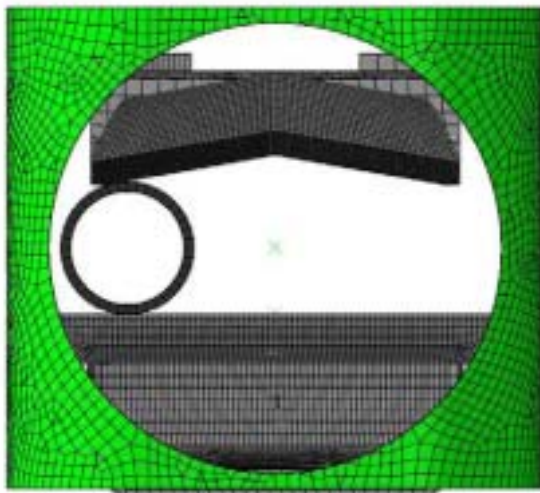
(5) 衝噴時造成鑽管彎曲移位(圖五)致盲瓣(BSR: blind shear ram)無法完全關閉；又因爆炸使防噴器組(註 2)遙控線損毀，致無法以手動操作關閉盲瓣。

圖五、衝噴時造成鑽管移位示意圖(Source: DNV)

- (一) 水泥封固作業前應先進行泥漿全循環，以符合 API RP65 的建議作法。
- (二) 油井各套管串的設計(Well design)應考量週延：對於有高低壓地層或具潛在高流量的油井，要考量套管設計與生產套管串的位置與深度，水泥亦應有不同的配方。
- (三) 油井要落實完整性測試(Well integrity testing)：油井完整性測試要更加落實(如負壓測試等)，讓各公司間工作人員明確各工作步驟，並能辨識出可能發生井噴的問題。
- (四) 應精確偵測到衝噴現象與強化應變措施(Kick detection and response)：使用更精確的油氣偵測器(不得旁通)及其更高階的設備，並教育訓練平台上工作人員能及早發現，避免油氣上升至防噴器而衍生井控問題與井噴風險。另教導平台工作人員在特殊情況下須將油氣導引至平台外，並正確發揮應變功能。
- (五) 長保防噴器組(Blowout preventers)的效性(圖六)：防噴器組正確配置與定期功能測試與制壓操作演練，讓平台工作人員能妥善應付井噴事件。
- (六) 標準化水下遙控作業車(ROVs: Remotely-operated vehicles)操控防噴器組控制盤規格、作業能力及實務演練：水下作業車之遙控控制與操作定期檢測，以使發生油氣衝噴時，確實發揮其功能與應變。
- (七) 計劃變更應與相關單位充分的溝通，並落實風險評估。
- (八) 平時對工作人員要有充足的訓練並作好緊急應變演練。
- (九) 作業有異常徵兆應進行調查，查明原因並改善。
- (十) 專業性高的工作，不宜突然更換人事，以避免人員間發生衝突而無法發揮團隊力量。
- (十一) 建議臨時性封井作業須設下二道安全屏障措施，除水泥塞(Cement

barrier) 外，應增加機械式橋塞 (Mechanical barrier) 的設置以增加井況安全。

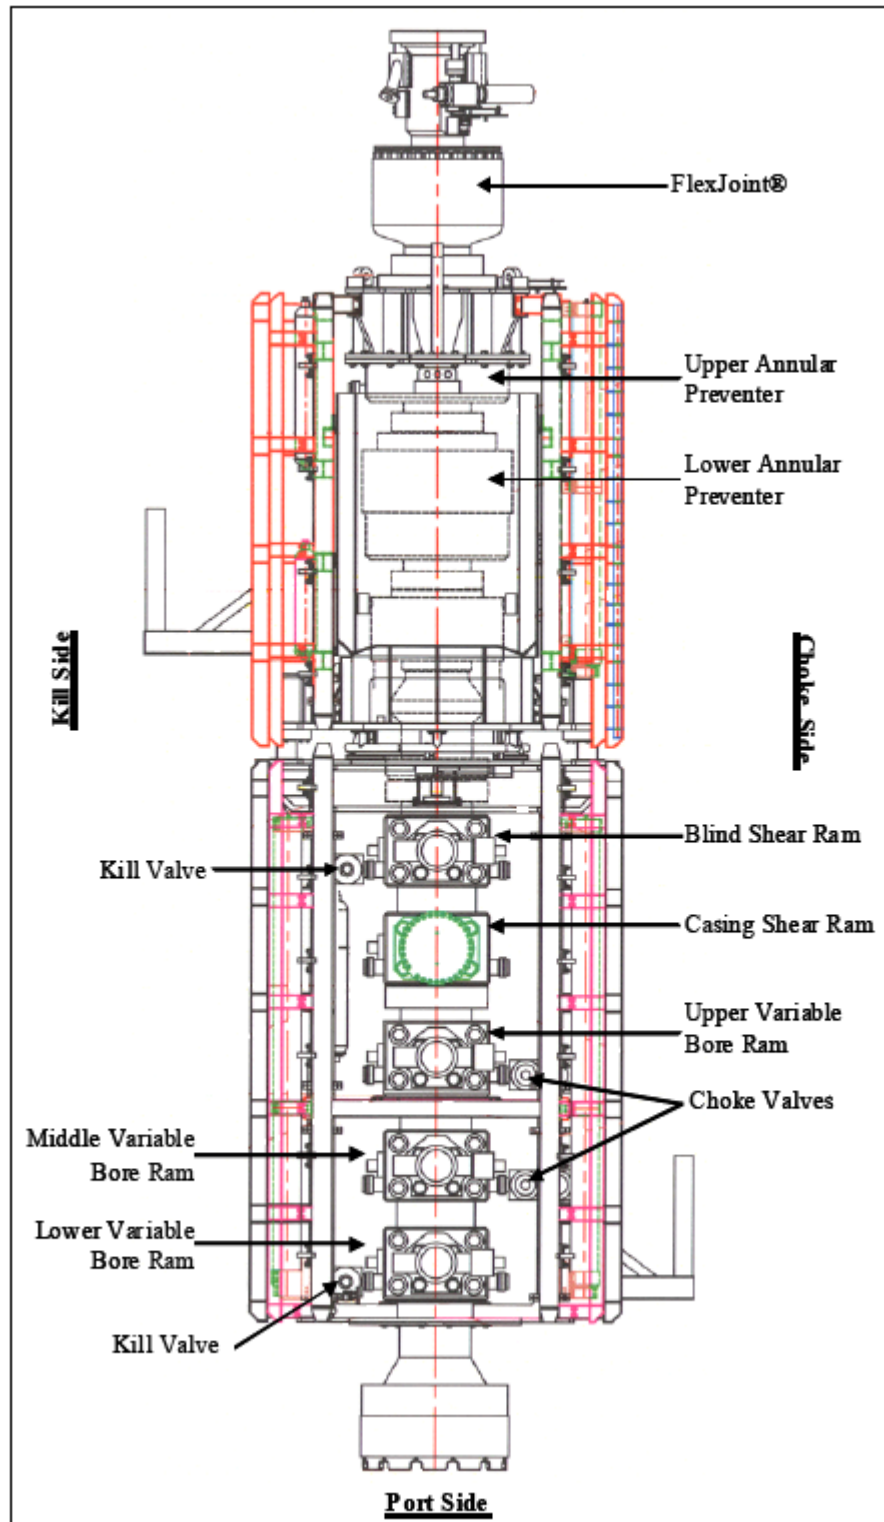
註 2：防噴器組(BOP stack) (如圖六) 是一套不同功能的防噴設備組合而成，重達 360 噸，安置在井孔頂部(井口)，為發生噴井時予以控制的裝置。

圖六、防噴器組示意圖
