20110704宏達電工地鋼骨結構倒塌事故

- 2011年7月4日9:30，宏達電新建桃園廠區第3作業廠房工程，發生工地鋼骨結構倒塌意外，造成2死6傷。

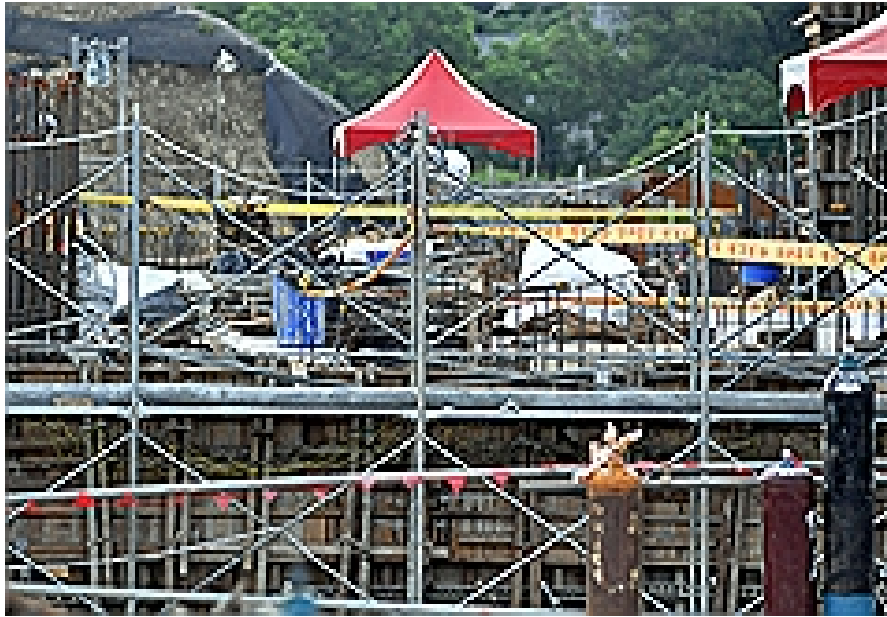
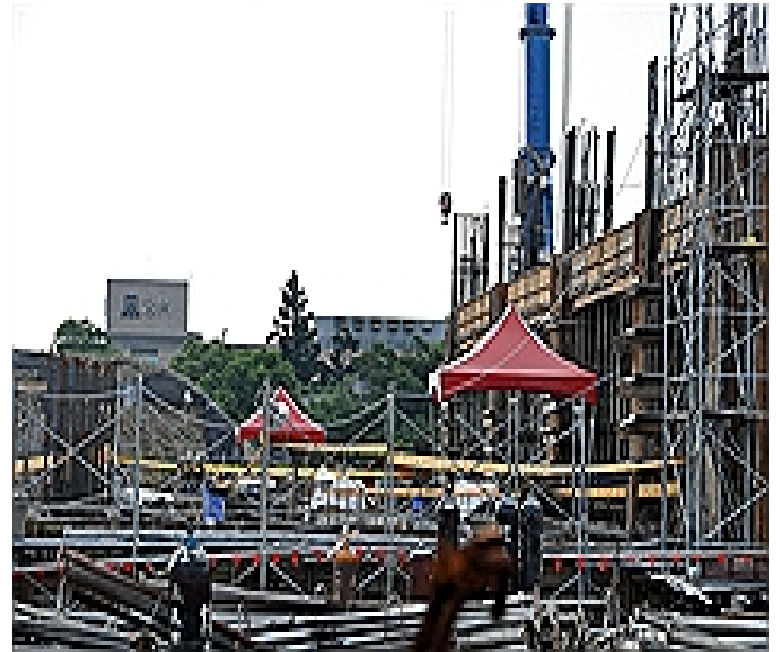
現場拉起封鎖線，北檢所做出全面停工處分

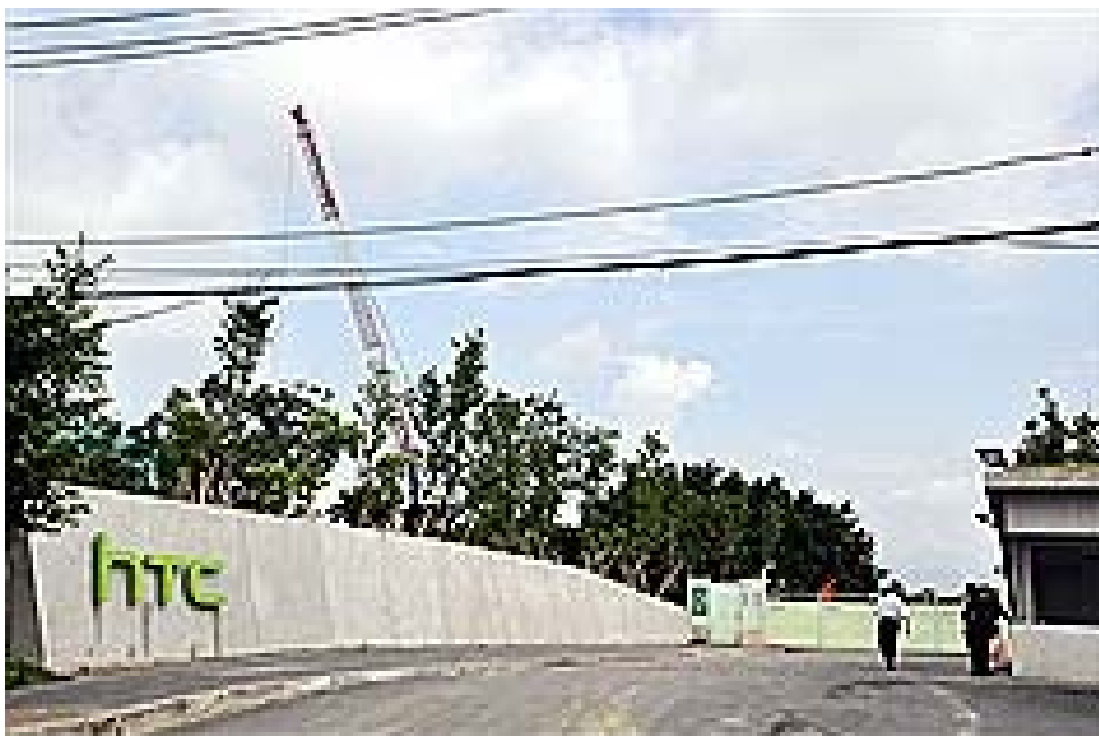
發生事故的新建工地門口

有人員在門口管制，不讓媒體進入拍攝
