高壓電維修作業人員感電事故

(摘自北市勞工局勞動檢查處勞動安全即時電子報 252)

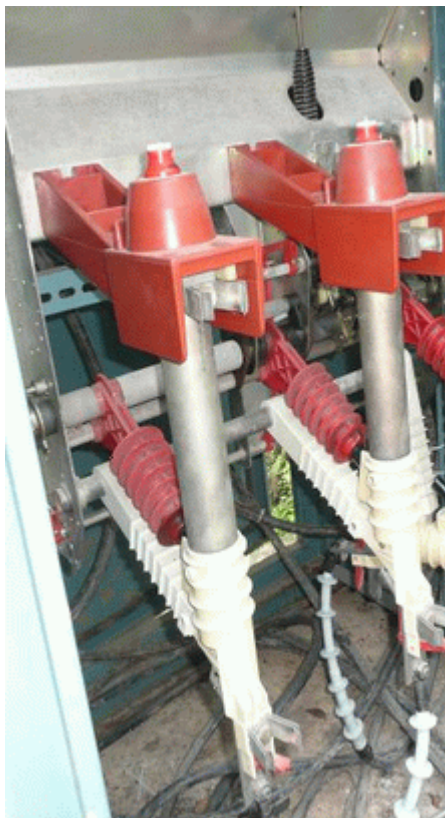
自營作業者范君（罹災者）、彭君（罹災者）及范員於 100 年 6 月 06 日 8 時 45 分在至善路二段 321 號從事高壓電維修作業，當時罹災者范君與彭君正在更換 LPS 之基座，范員則在旁鎖螺絲，突然范員看到罹災者忽然倒下，隨即將兩人抬到外面草堆上，並由工地撥打 119 將罹災者送至新光醫院救治，罹災者彭君雙手手臂感電受傷，罹災者范君手指頭感電受傷，目前住院觀察中，恢復情況良好。

1. 對實際工作之勞工，應依其工作性質，接受勞工安全衛生在職教育訓練。
2. 雇主對於從事電氣工作之勞工，應使其使用電工安全帽、絕緣防護具及其他必要之防護具。
