990108南寶化工廠儲槽爆炸案

事故概況

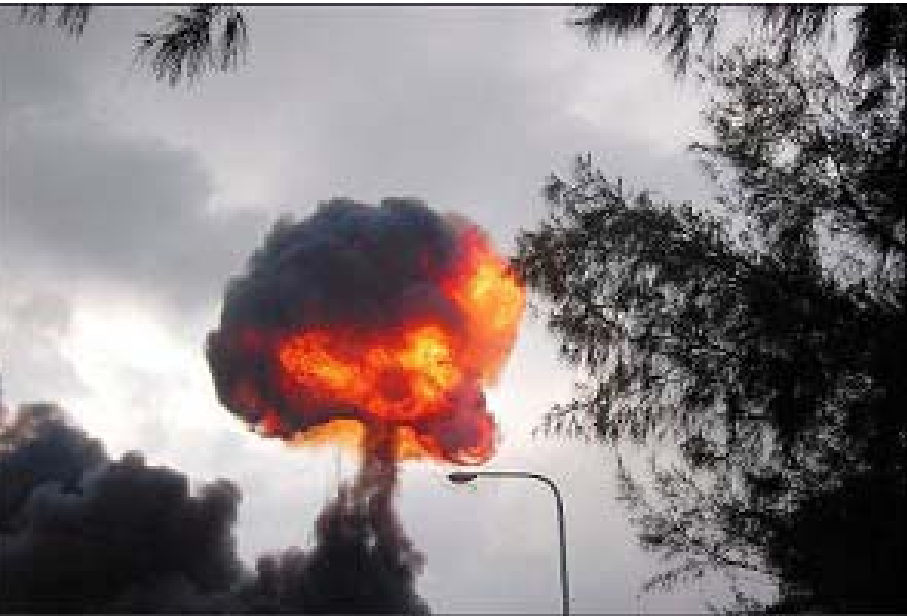
蕈狀火球沖向天空 50
公尺高，氣勢驚人
(自由時報記者蔡文正攝)

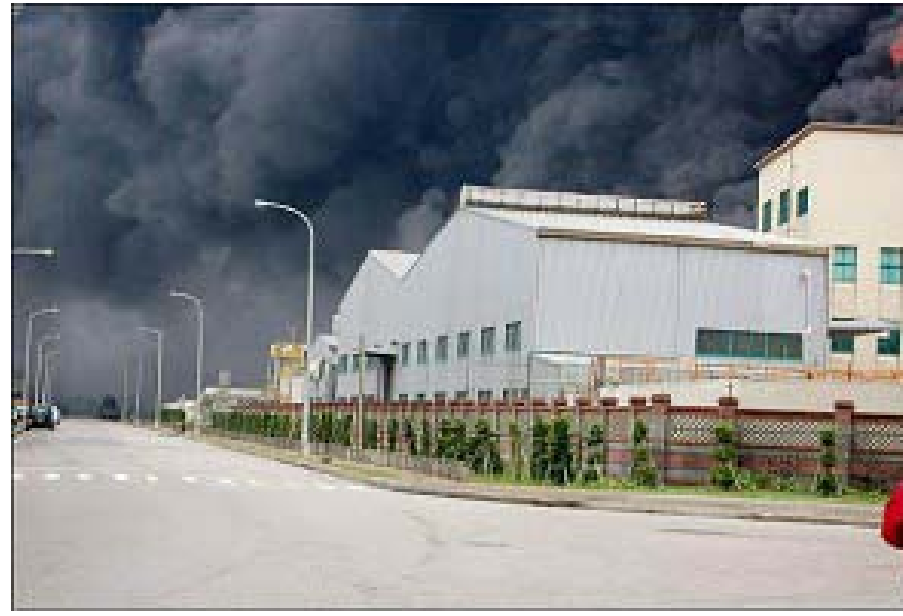
濃烈黑煙蔓延長達 5 公里
以外 (自由時報記者蔡文正攝)

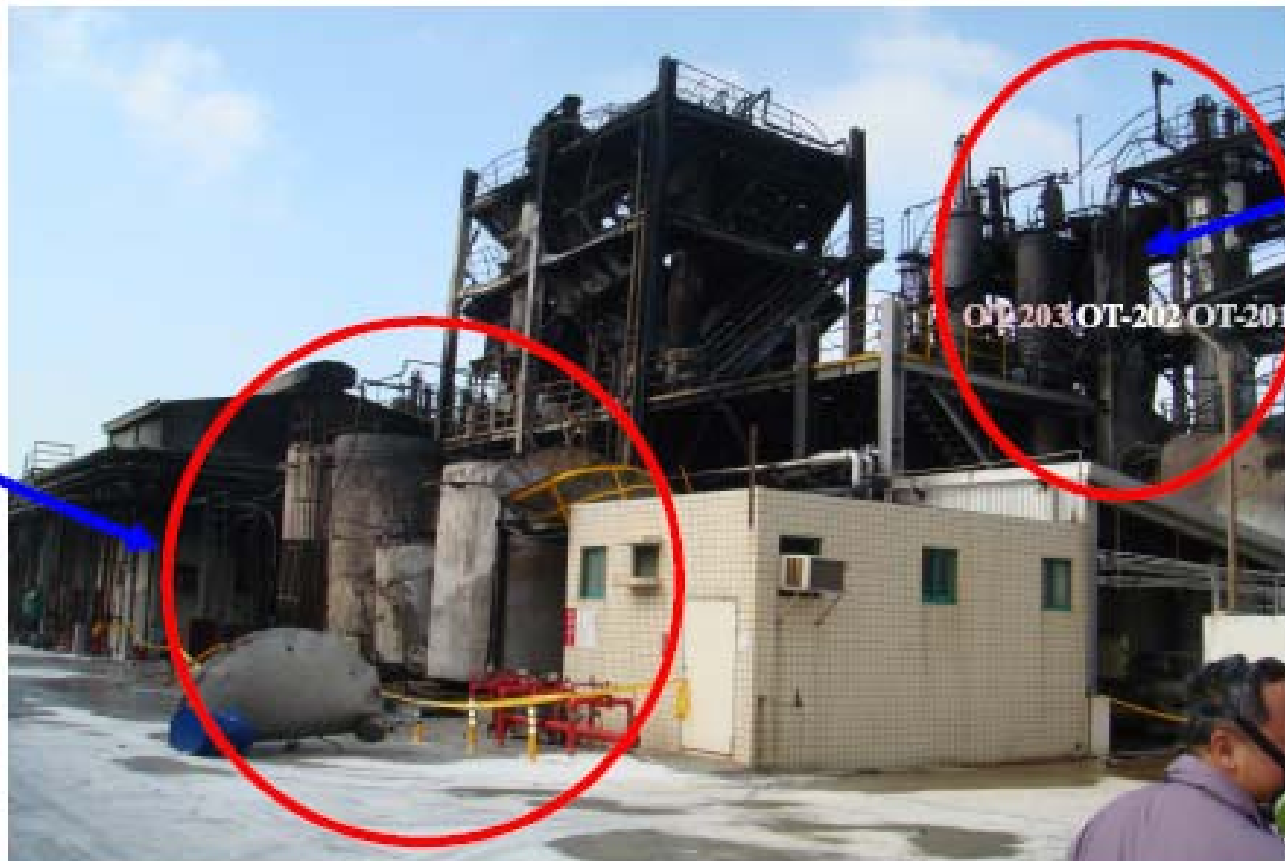
化學儲槽爆炸後之外觀

儲槽頂蓋與槽身因 BLEVE 現象炸開與膨脹

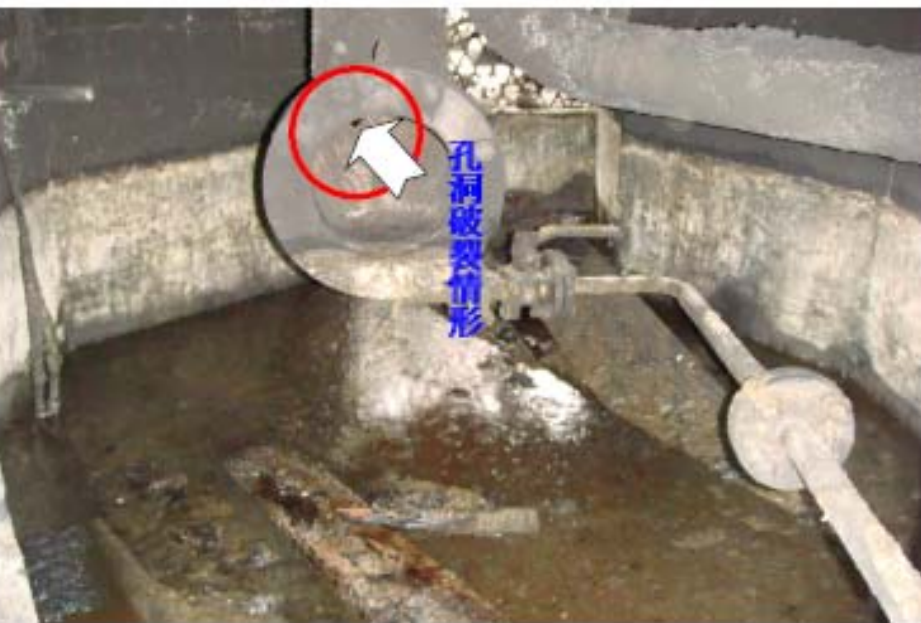
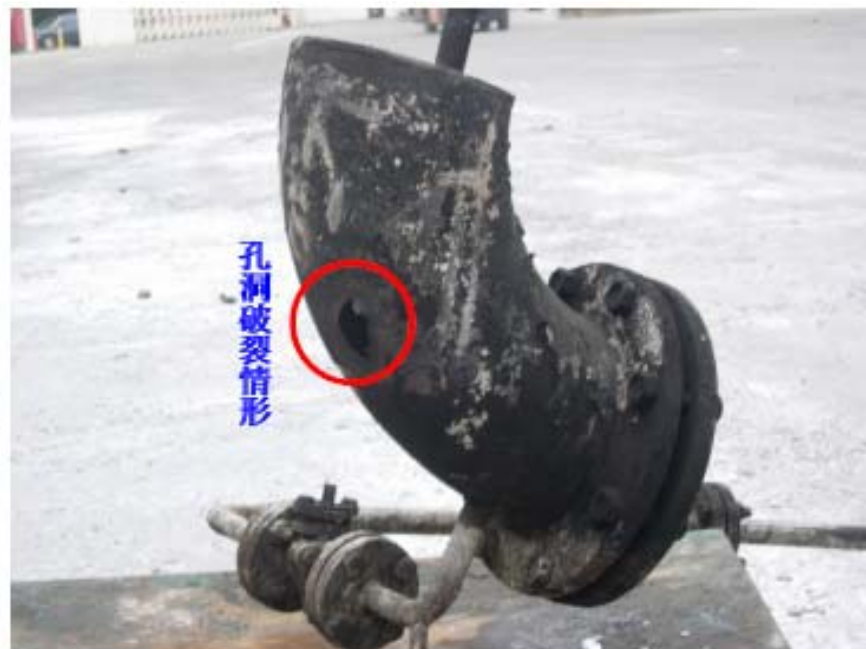
發生事故之氧化反應塔

- 彰化縣環保局、勞委會中區勞動檢查所、彰化縣消防局等單位第一次進入火場調查起火原因，疑由工廠內氧化區生產過氧化氫異丙苯的地方所引起。
- 有關過氧化氫異丙苯槽起火原因，經調查單位於98/2/2現勘肇事氧化反應塔拆解情形，發現氧化反應塔回流肘管有爆裂口，係因沖蝕致變薄，且破裂口外有爆炸痕跡-起火點。

編號OT-202之氧化反應塔底部氧化反應製程異常，高溫導致燃燒

氧化反應塔底部窺視孔破壞情形

- 落實設備檢查及風險評估，包括反應塔管路、回流肘管等之腐蝕減薄問題，以確實反應設備狀態，
- 要求作業人員確實依SOP操作，避免反應塔之反應製程異常，導致爆炸燃燒
