20100107中石油蘭州石化廠罐區爆炸事故

事故概況

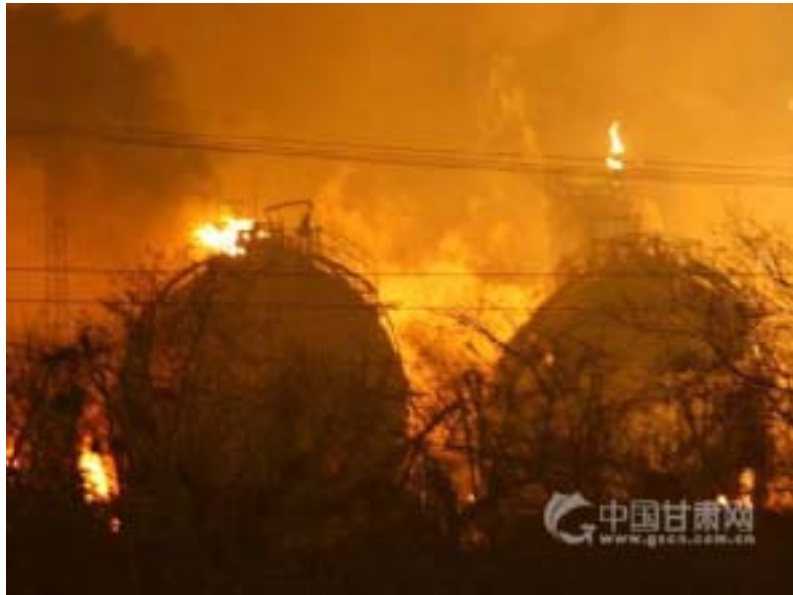
現場火勢

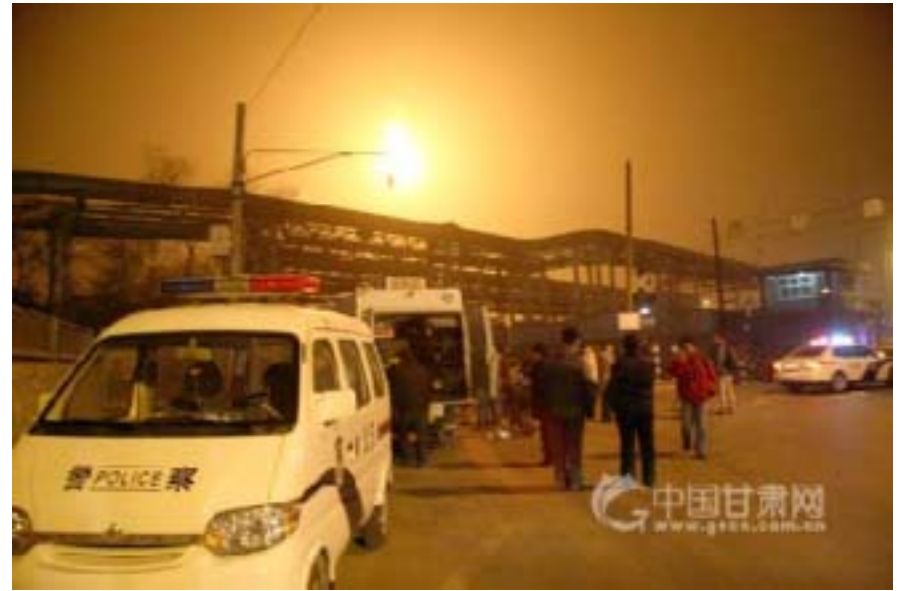
爆炸聲響傳30公裡 火焰映紅半邊天

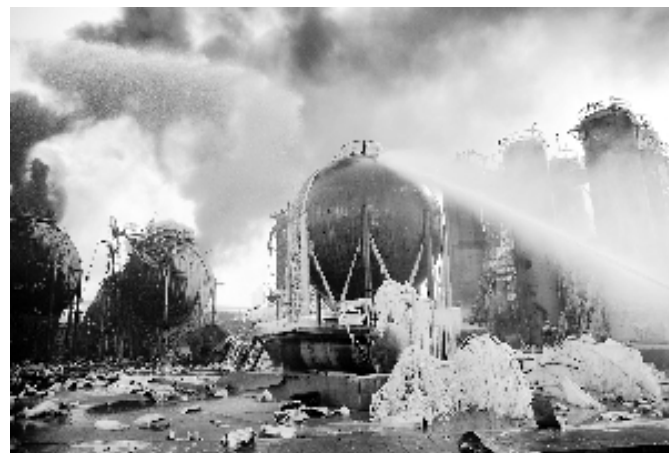
冰火兩重天

因液化氣儲罐本身冷卻，加之氣候寒冷，水砲噴出的水龍迅速凝結成冰，附著在罐體和管線表面
