台塑六輕輕油裂解廠氫氣壓縮機 控制盤爆炸事故

- 資料來源：
1. 聯合報 (2009.03.04)
 2. 勞委會中區勞動檢查所職災案例
報告 (2009.7.29)

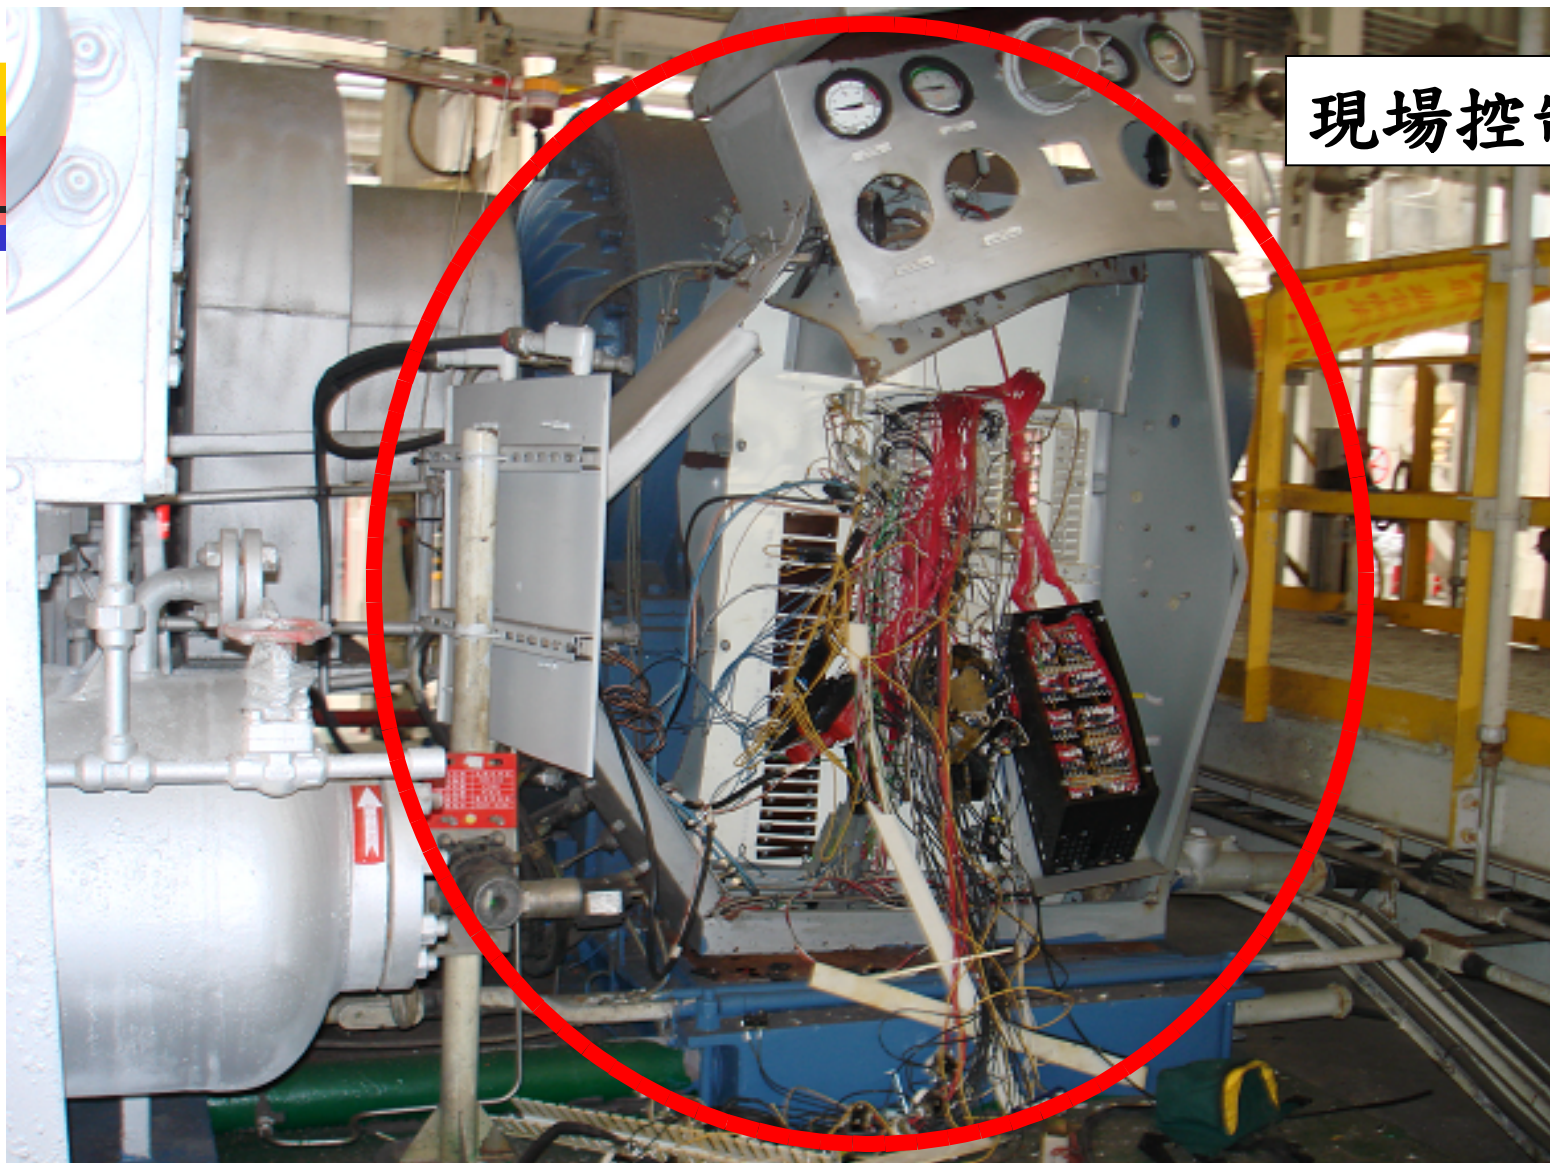
現場控制盤

六輕輕油裂解廠壓縮機控制盤氣爆事故現場狀況

因氫氣洩漏，經電氣火花引致爆炸，操作員被炸開之控制面盤撞擊，傷重送醫不治死亡。

1. 控制面盤內蓄積氫氣，且濃度達爆炸上下限範圍內。
2. 氫氣壓縮機卸載閥之氫氣側及儀表空氣側之O型環無法密合，致氫氣壓縮機汽缸內之氫氣沿著儀表空氣管線進入控制面盤內蓄積。

對氫氣壓縮機設備之壓縮裝置、控制裝置、正壓系統及卸載閥等附屬設備，未每二年定期實施自動檢查。

- 廠方應依其事業規模、特性，訂定勞工安全衛生管理計畫，執行工作環境或作業危害之辨識、評估及控制。
- 廠方對化學設備及其附屬設備，每二年應定期實施檢查一次，檢查項目包括壓縮裝置、控制盤內部、管線、電路、正壓系統及卸載閥等附屬設備。

- 對於具有電氣接點之開關、斷路器和開閉式按鈕開關、繼電器等宜置於認可之耐壓防爆箱內。
