# 950605 美國油氣生產井場焊接引發爆炸案

(摘譯自 CSB 2008/7/17 發布之資訊)

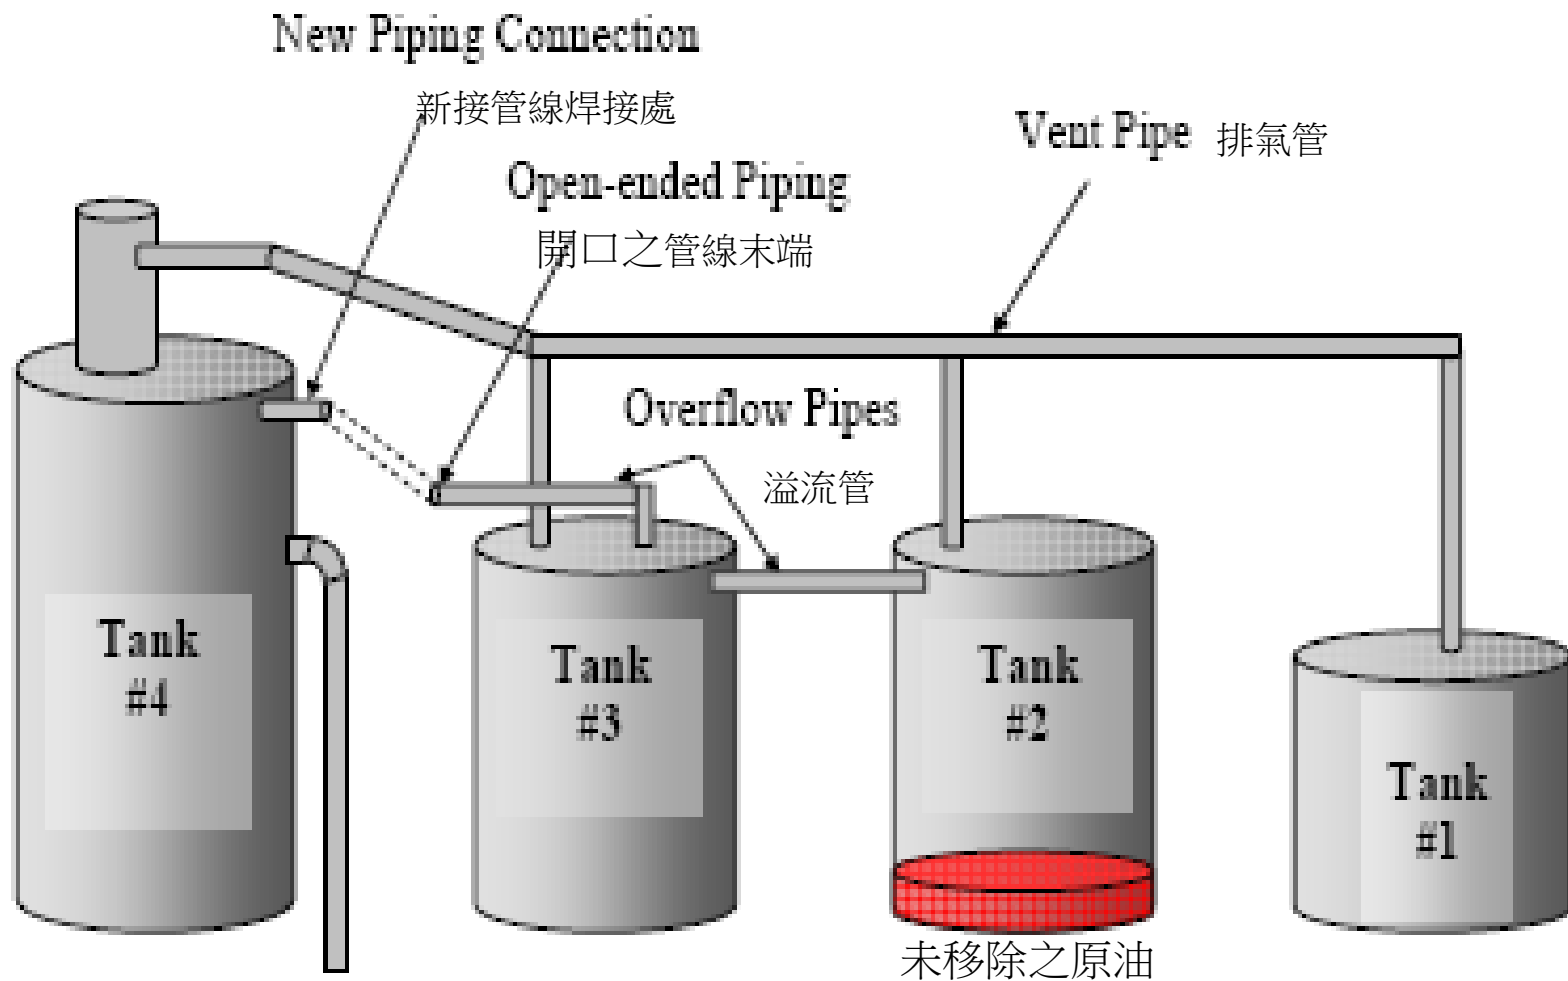
- 2006年06月05日，位於美國密西西比州 Raleigh 城的 Partridge-Raleigh 公司之生產井場，有承攬商進行儲槽新設管線焊接工作，欲將2個儲槽與第3個儲槽相接。當天上午8時30分許，焊接火花引燃自鄰槽未盲封管線溢散出的可燃性蒸氣（相對位置參見圖示），導致兩個儲槽發生爆炸，造成承攬商領班及維修人員3人死亡、焊工1人重傷的重大事故。

# 事故相關儲槽之示意圖

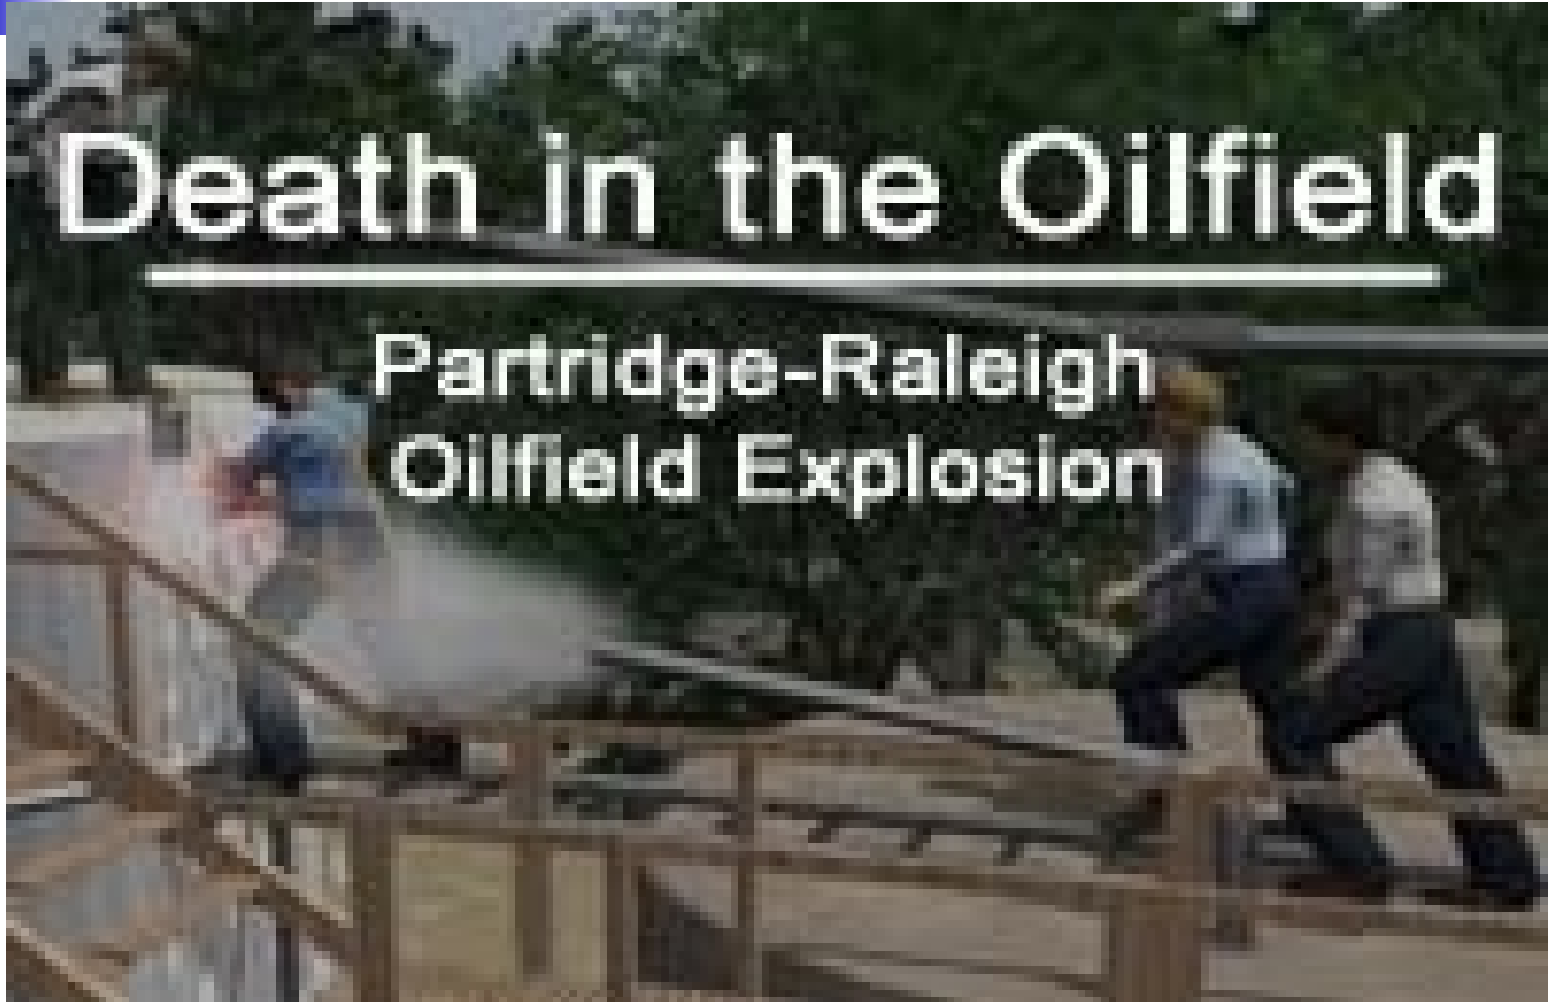
# 橫置梯子作為焊接工作平台

未建造儲槽高處焊接之工作平台，僅以梯子橫放 #3 及 #4 槽間以代替工作平台，致需有 2 名維修人員在 #3 槽頂穩固梯子，而被爆炸波及死亡。

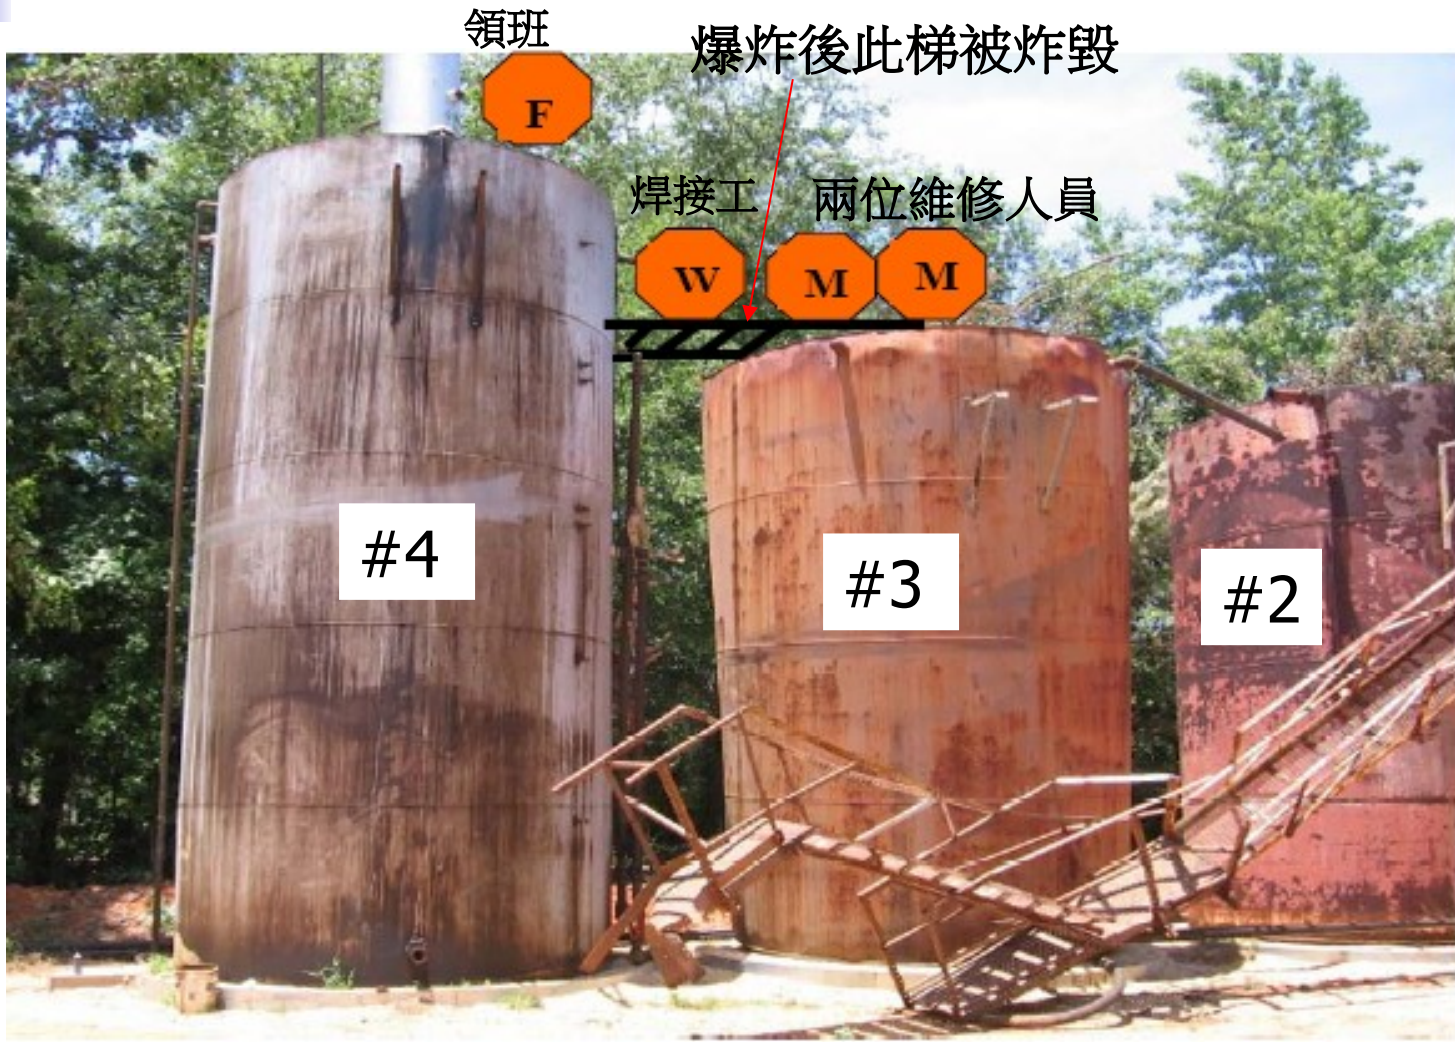
# 事故前作業人員所在位置

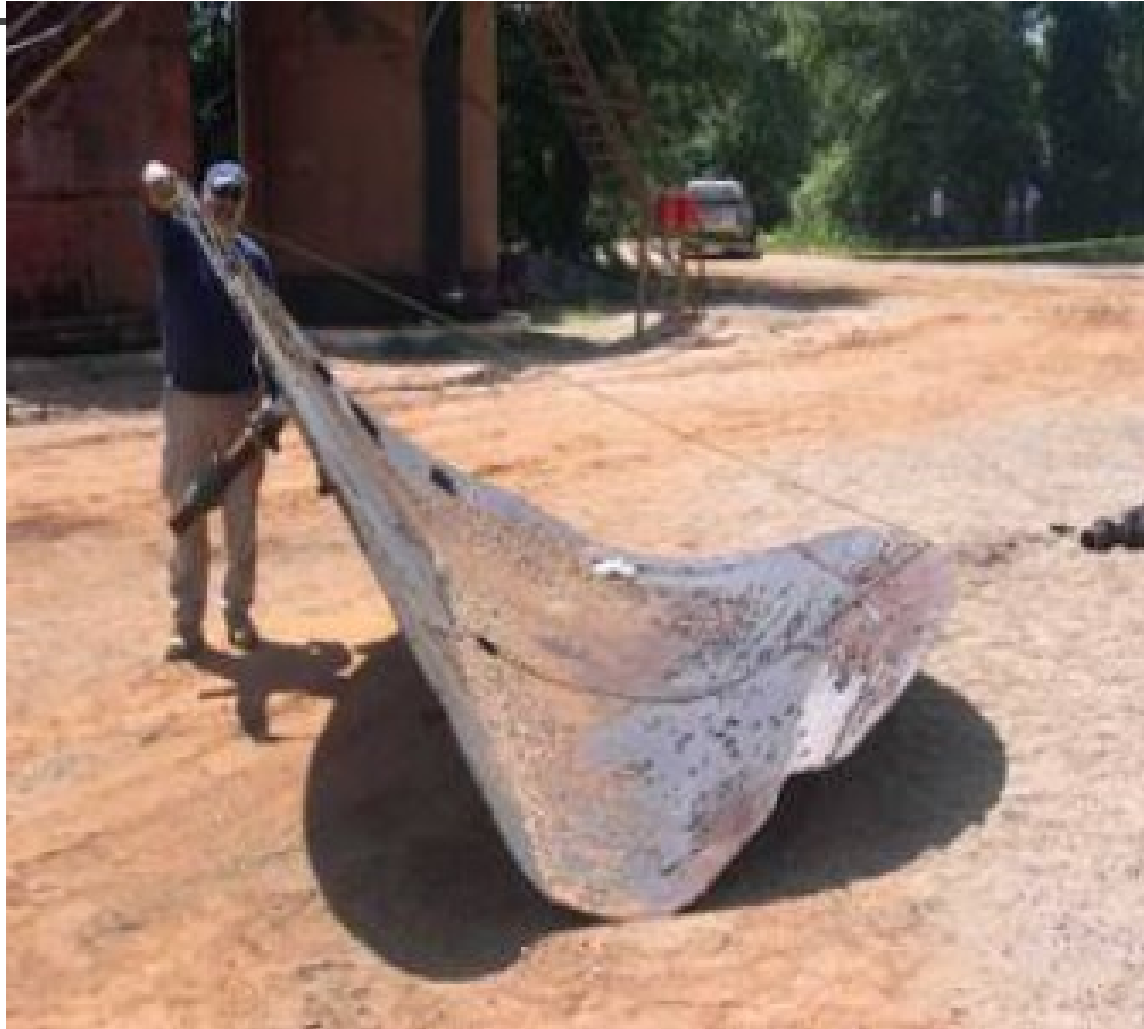
# 炸飛 50 英尺之 #3 槽槽蓋

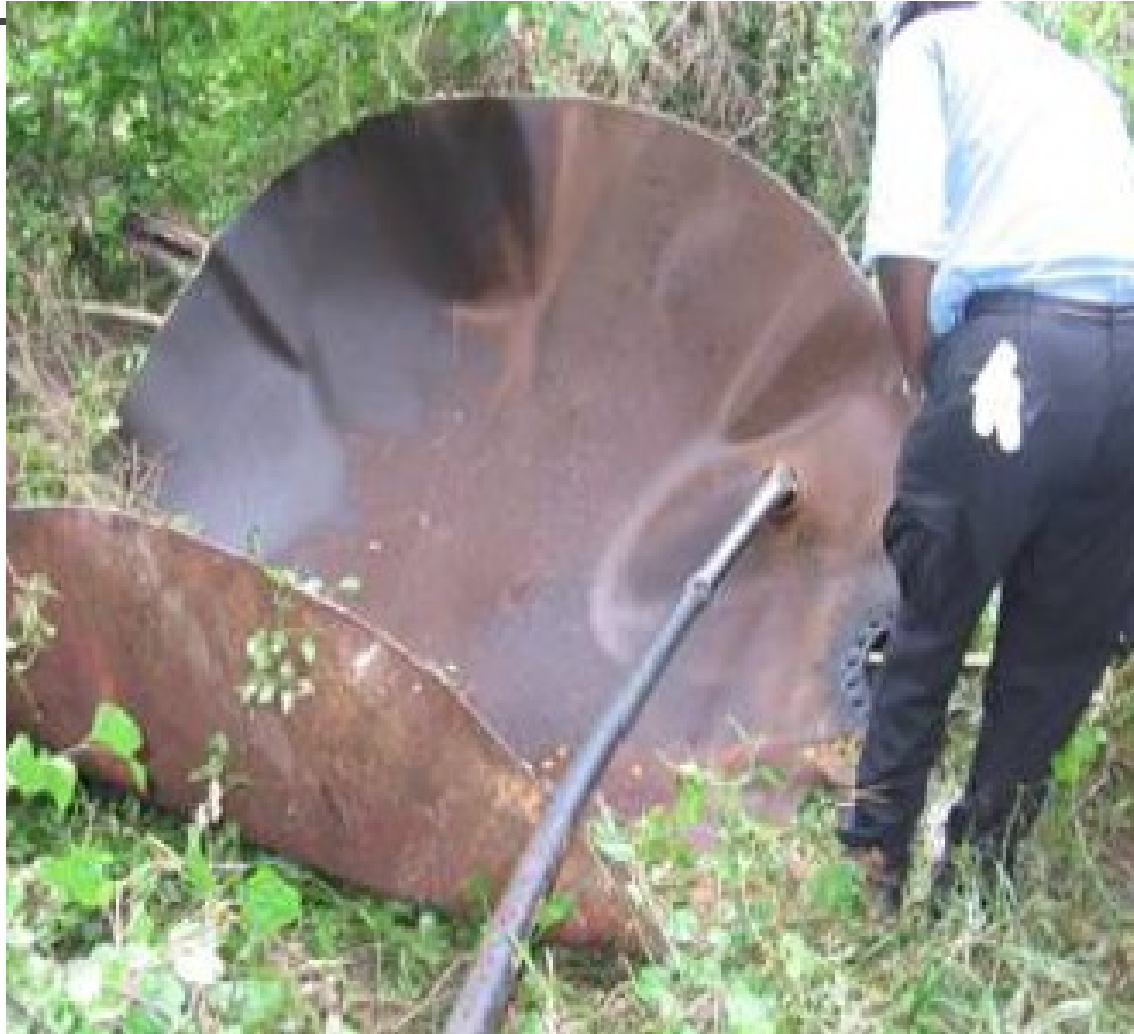
# 炸飛 750 英尺之 #2 槽槽蓋
