# Cosmo 公司千葉煉油廠火災事故

# 事故摘要

# 事故原因

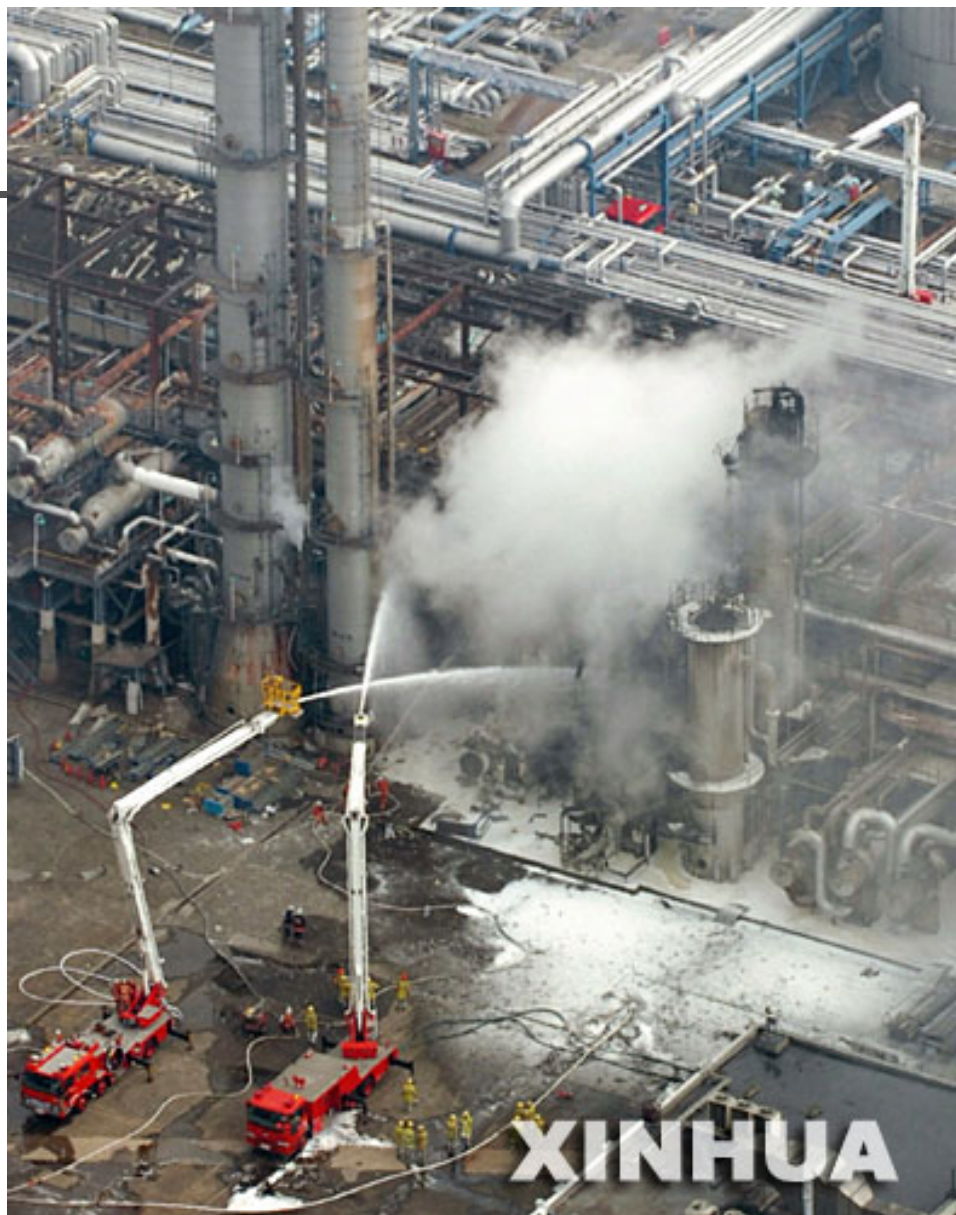
# 消防人員在千葉煉油廠滅火情形

■ 據該公司說，爆炸發生在煉油廠的**重油**間接脫硫裝置，當時現場附近有6名工作人員。爆炸發生即迅速撤離，沒有造成傷亡。日本消防部門派出消防及化學**消防車**進行滅火搶救，火勢於3個多小時後熄滅。

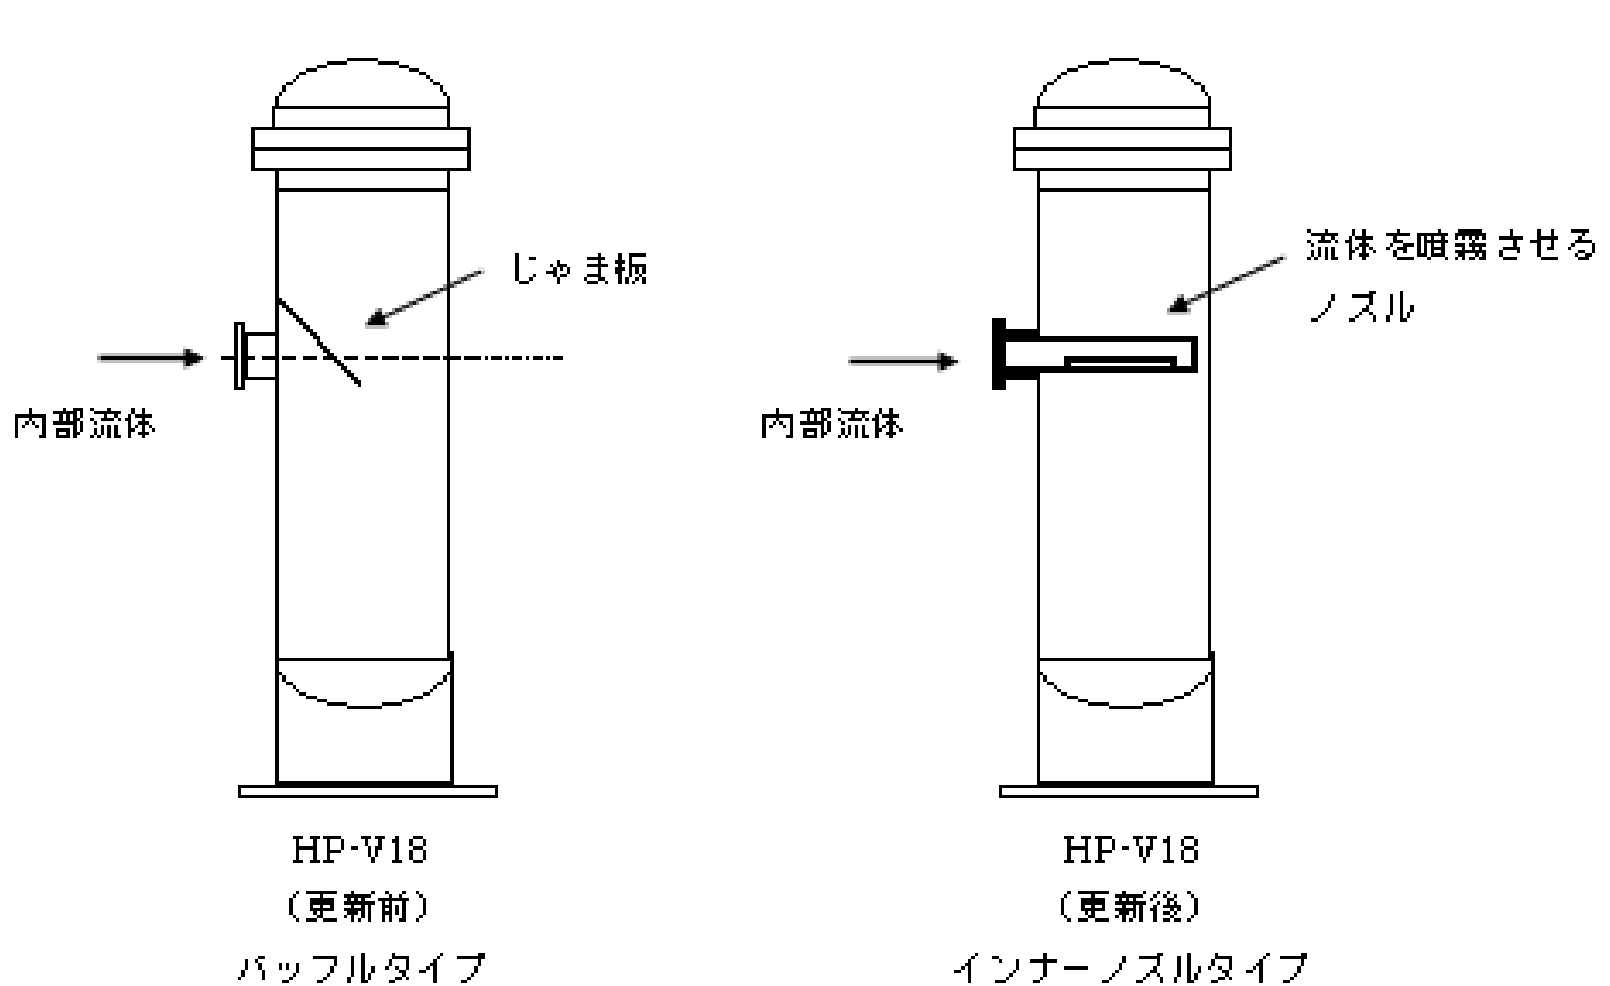
# 氣液分離槽内緩衝板型式

- 火災事故為第一氫氣製造裝置內之氣液分離槽（HP-V18<sup>註1</sup>）的胴板裂開，其內部之流體——氫氣發生洩漏、滯留、爆炸及引起火災。
- 該分離槽胴板裂開之原因推測係含有氫氣、二氧化碳、水等之流體沖擊造成沖蝕及腐蝕<sup>註2</sup>而使胴板厚度減薄所致。
- 發生事故之設備加速減薄之原因推測為1996年該設備更新時，將內部構造由原建造時之緩衝板型式<sup>註3</sup>（baffle type）改為內部噴嘴型式<sup>註4</sup>（inner nozzle type），使得流速產生變化，造成局部減薄；又該流體流速之變化，無法於變更內部構造時預知，因此也無從發現局部減薄之情況。且於2002年以後，該設備注水量增加，此也是造成胴板加速減薄之要因。

(更新前)  
緩衝板型式 baffle type

(更新後)  
内部噴嘴型式 inner nozzle ty

- 發生事故之氣液分離槽（HP-V18）的改善
  1. 內部構造改回管理性較優之原始設計規格
  2. 由本事故之經驗，加強該設備之檢查
- 水平展開設備檢查工作
  1. 過去十年間有實施構造變更之設備再次檢驗，並採取必要對策
  2. 檢查具有腐蝕環境、流體沖擊、內部流速激烈變化之設備，並掌握其狀況。
