中石化茂名公司乙烯廠火災事故

事故概況

事故原因

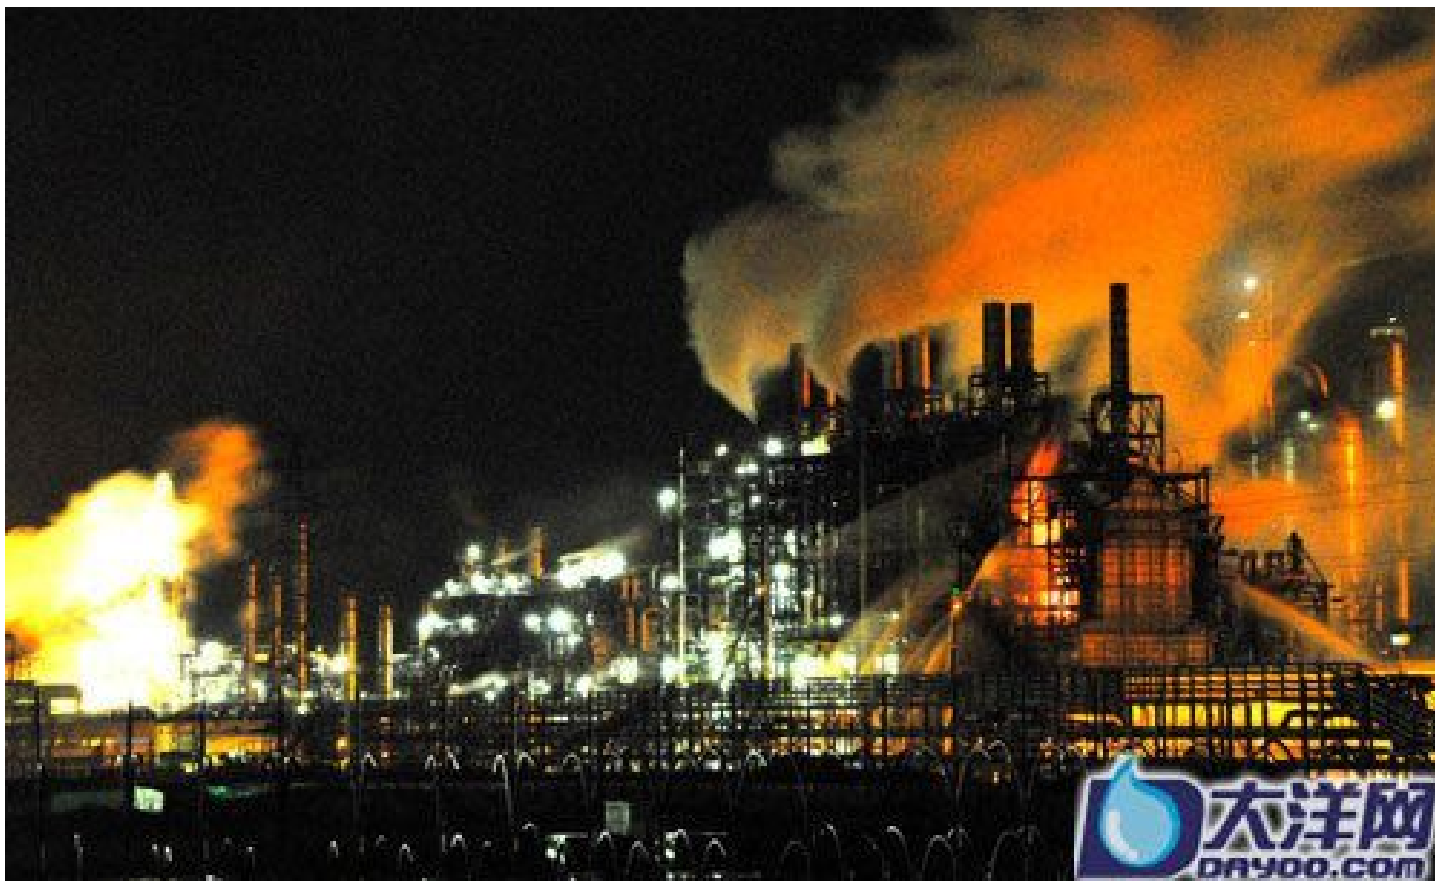
乙烯廠爆炸火光高達四五十米

- 中國石化茂名石化乙烯廠主要電源在距離榭平嶺變電站 11 公里處發生雷擊，造成外線路短時間斷電（**晃電現象**），致使乙烯廠總變北站 1# 主變、南站 1# 主變也立即斷電，造成 1# 聚丙烯、2# 聚丙烯等裝置跳車，遂依應變計畫，往火炬管網緊急洩壓。其中 2# 裂解等 4 套裝置同時向 D 火炬管網洩壓，由於多套裝置同時向 D 火炬管網排放，致火炬管網壓力急升至 0.45Mpa，超過了裂解爐出口管線的設計壓力（0.35Mpa），導致 2# 裂解爐出口膨脹節洩漏，高溫裂解氣噴出著火

- 發生事故之乙烯裂解裝置是茂名石化正在驗收的新建項目。雖事故原因未對外公開，但已顯現該乙烯裂解裝置的安全措施不夠完善。茂名的督導專家提出的改善方向如下：
 1. 查清火炬管網憋壓的原因
 2. 核算火炬排放能力
 3. 研究全廠電網可靠性等問題。
 4. 會同設計單位進一步探討深層次問題和原因，制定改進措施，提高裝置的可靠性，使安全設施能夠符合驗收條件。

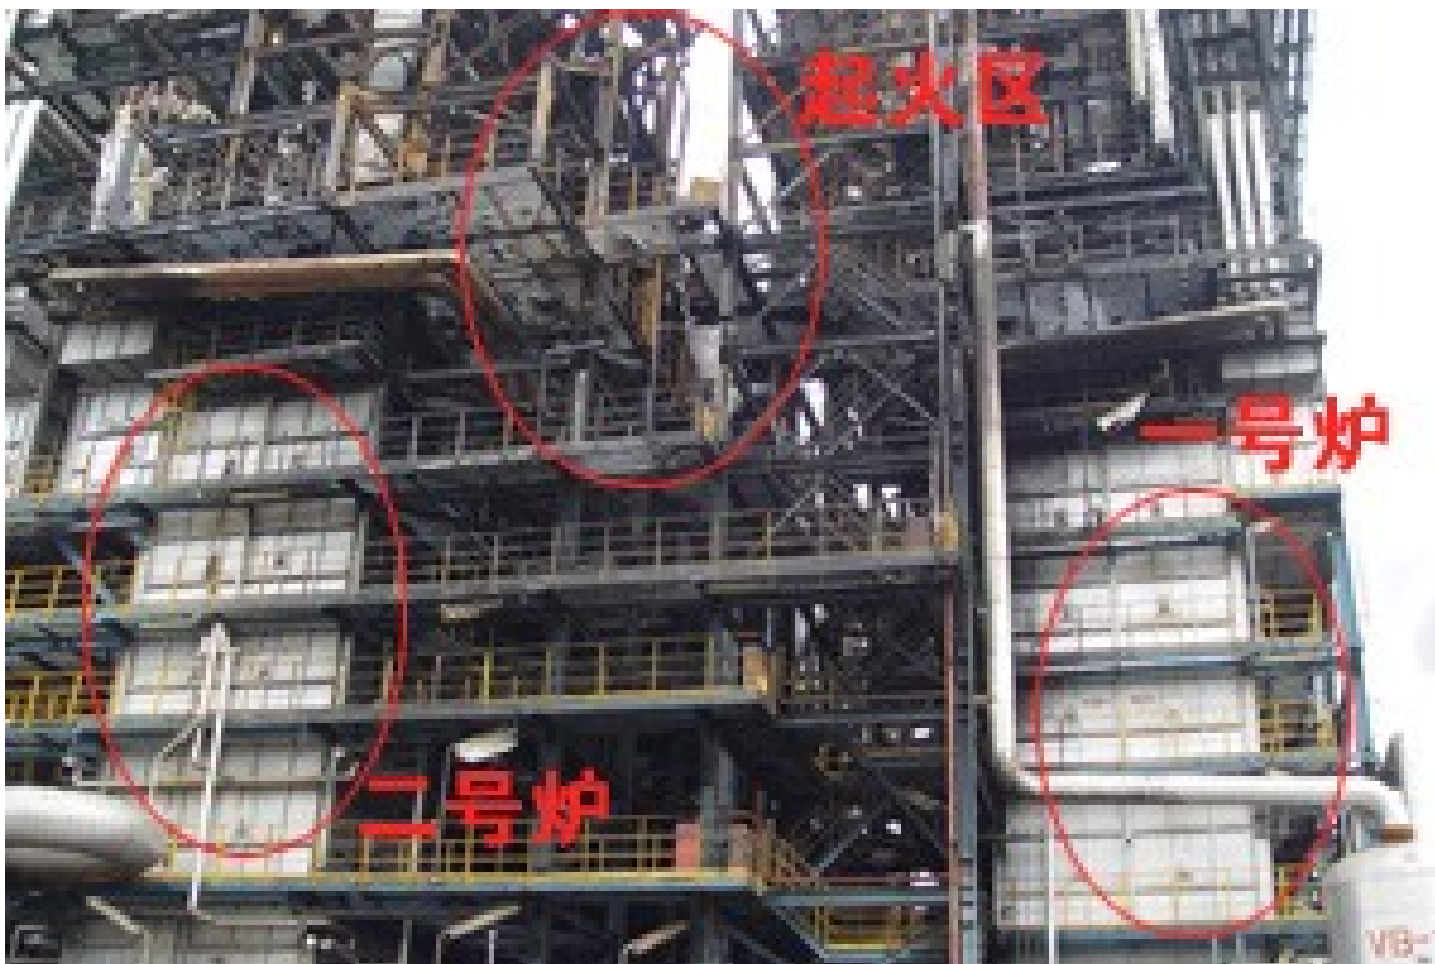
乙烯廠 2 號裂解裝置之 2 號爐因雷擊 晃電造成裝置停車，引發裂解裝置火 災
