吊掛作業時物體飛落致死災害

(參見南檢所網頁 2008/3/3 登載之災害案例)

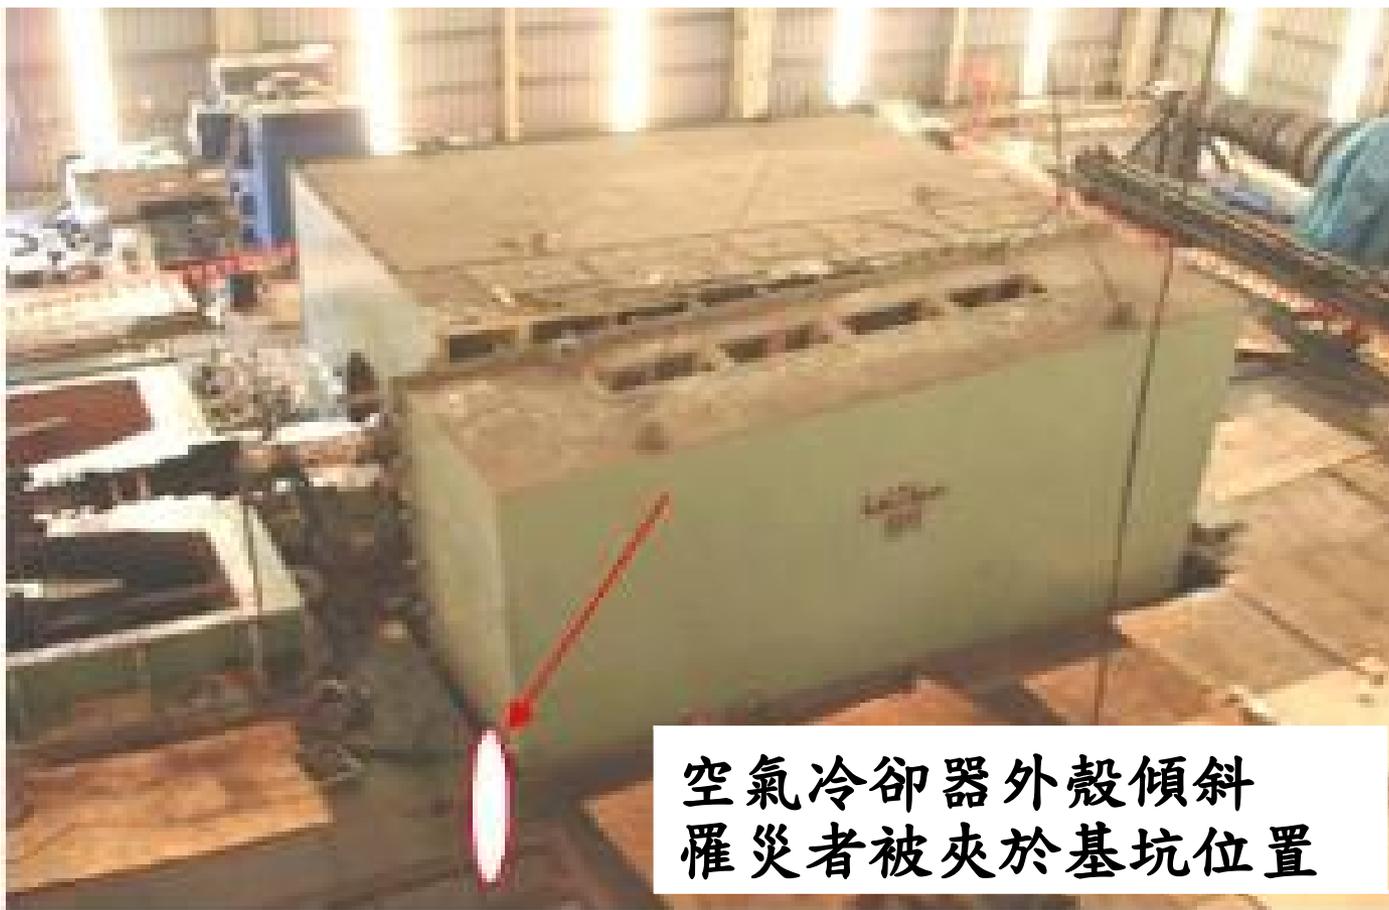
空氣冷卻器外殼傾斜
罹災者被夾於基坑位置

勞工遭空氣冷卻器外殼撞擊後擠壓於基坑間，致出血性休克死亡

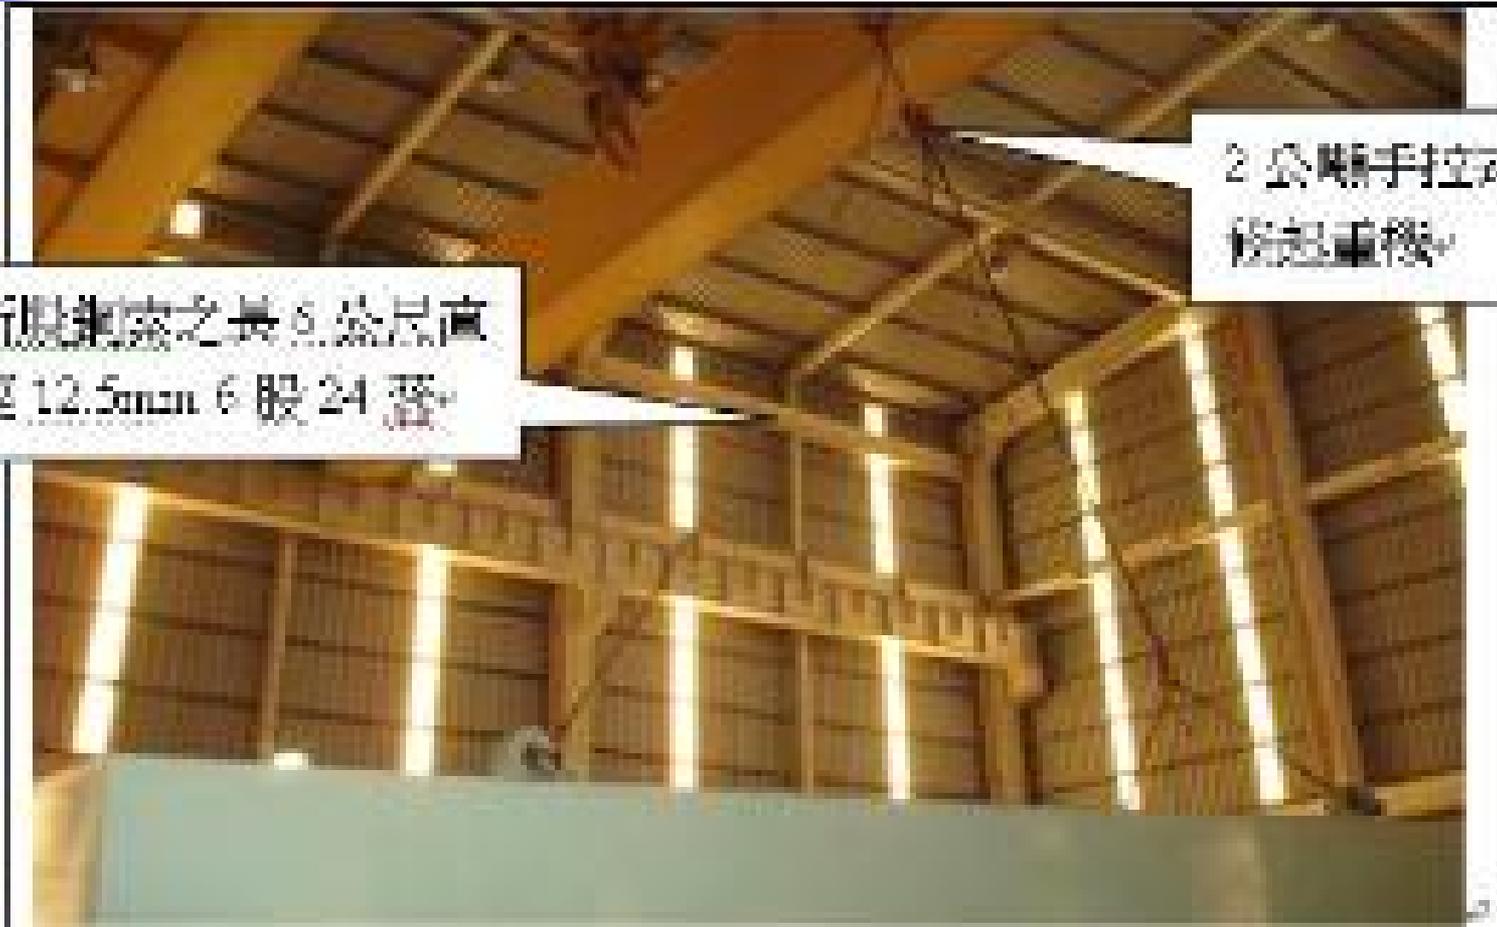
鋼索斷裂後空氣冷卻器外殼 向蒸汽渦輪機側傾斜

2 公噸手拉式鏈
條起重機

斷裂鋼索之長 6.5 公尺直
徑 12.5mm 6 股 24 蕊

1. 人員未經訓練合格即從事操作危險性機械。
2. 使用強度不足之吊具鋼索，鋼索斷裂。
3. 人員進入吊舉物下方。

1. 吊舉前未檢查鋼索，設備自動檢查制度不完備或未落實。
2. 未積極嚴禁未經訓練合格者不得操作危險性機械，安全意識不足。
3. 未於事前告知工作環境、危害因素及應採取之措施，管理不周全。

- 應嚴禁未經訓練合格者從事操作危險性機械，並廣為宣導。
- 吊具鋼索使用前應考慮老化、磨損、腐蝕、衝擊拉力等安全係數，並採用具足夠拉斷負荷者，避免因強度不足負荷引發斷裂。
- 應落實安全管理工作，於吊舉前告知作業人員工作環境、危害因素及應採取之措施，並指定監督指揮人員。
