# 新竹供油中心 S15 油槽底板防蝕工程 事故探討

作者姓名：劉康鎮

服務單位：桃竹苗營業處

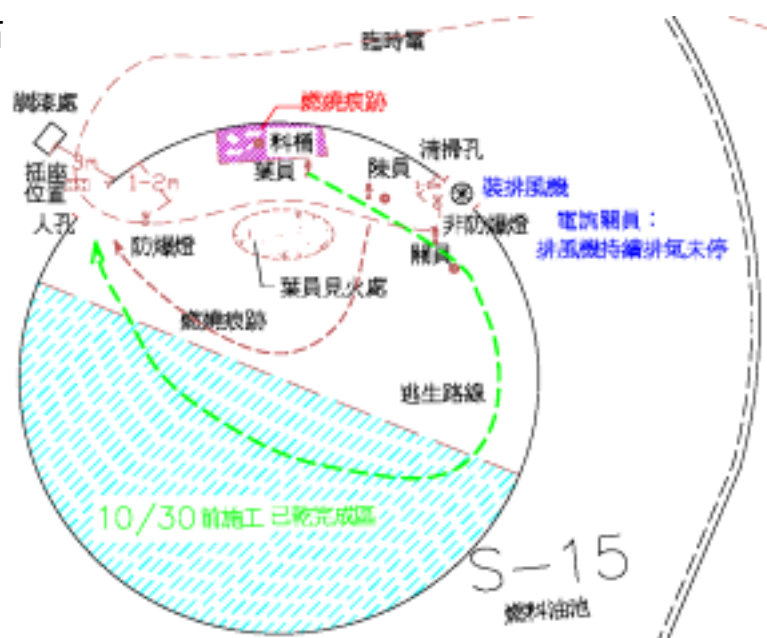
圖 1

(一) 油槽施工現場如右  
示意圖。

(三) 事故油槽內的作業設備及器具僅有 3 個塗料料桶、2 根滾輪刷及 2 盞燈具，另外在油槽底部的清掃孔裝有排風機持續抽

氣，上述設備的位置如圖 1 所示。其中圖 1 中的耐壓防爆型燈具功率為 1000W(110V)，而非防爆型燈具功率則為 400W(110V)。

- (一) 局限空間作業未執行連續環境測定。
- (二) 局限空間作業有使用一具非防爆機具。
- (三) 防蝕塗裝作業，使用含有高揮發性且易燃之二甲苯。
- (四) 本案油槽施工時已打開槽頂通風口、槽壁人孔及清掃孔，但僅能以一具送風機固定於清掃孔送風，其通風量無法送達油槽內各部。

- (一) 高危險性作業確實執行連續環境測定：槽內或局限空間作業應安裝連續監測設備，加強周遭環境之監控。
- (二) 嚴格要求依本公司局限空間作業規定執行安全管理，如禁止使用非防爆機具、設置監視人員、出入者應簽名並紀錄等措施。
- (三) 類似工程施工前召開之工程安全會議中，應明確逐項告知承包商，有關局限空間之危害防止、油漆作業(有機溶劑)之危害防止及缺氧危險作業之危害防止等，施工時仍需加強要求承包商確實執行所有安全檢查。
- (四) 監造人員對油槽防蝕塗裝作業，應嚴格要求承商依油漆規範施工。本案原設計使用之硬化劑(含二甲苯量多)比例甚低，承商未經同意擅自摻配較高之比例，而增加施工的危險性。

- (五) 加強工程人員之教育訓練：因油槽 FRP 防蝕塗裝工程在桃竹苗處屬第一次施工，監造人員專業知識不足。應持續邀請煉製事業部油工所及煉研所專家，指導油槽油漆塗裝作業之規範、施工程序及作業安全。
- (六) 儘量打開油槽所有開孔通風：本案油槽施工時已打開槽頂通風口、槽壁人孔及清掃孔。送風機固定於清掃孔，人孔當作出入口（亦是事故時唯一逃生口），其通風量無法送達油槽內各部，若能打開攪拌機孔等增加通風量，應可大幅降低槽內溫度升高及可燃性氣體之聚積。

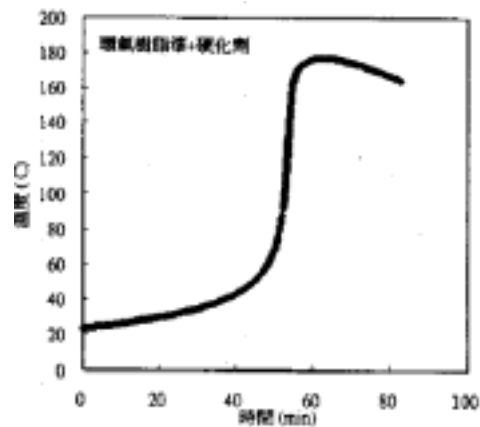
圖 2

1. 環氧樹脂漆與硬化劑混合產生的放熱性反應。

依勞工安全衛生研究所進行擬絕熱分析實驗，於室溫 (23.5 )下，依正常使用比例混合本事故所使用的環氧樹脂漆及硬化劑(重量比 3:1)，觀察在沒有外界熱源供應的條件下，混合時間與混合塗料系統的溫度關係，實驗結果如圖 2，印證環氧樹脂漆與硬化劑混合有明顯的放熱現象，直到 62.5 分鐘時，系統溫度達最高值 (177.0 )。
