# 美國氣體鋼瓶分裝場火災事故

## 一、事故概況

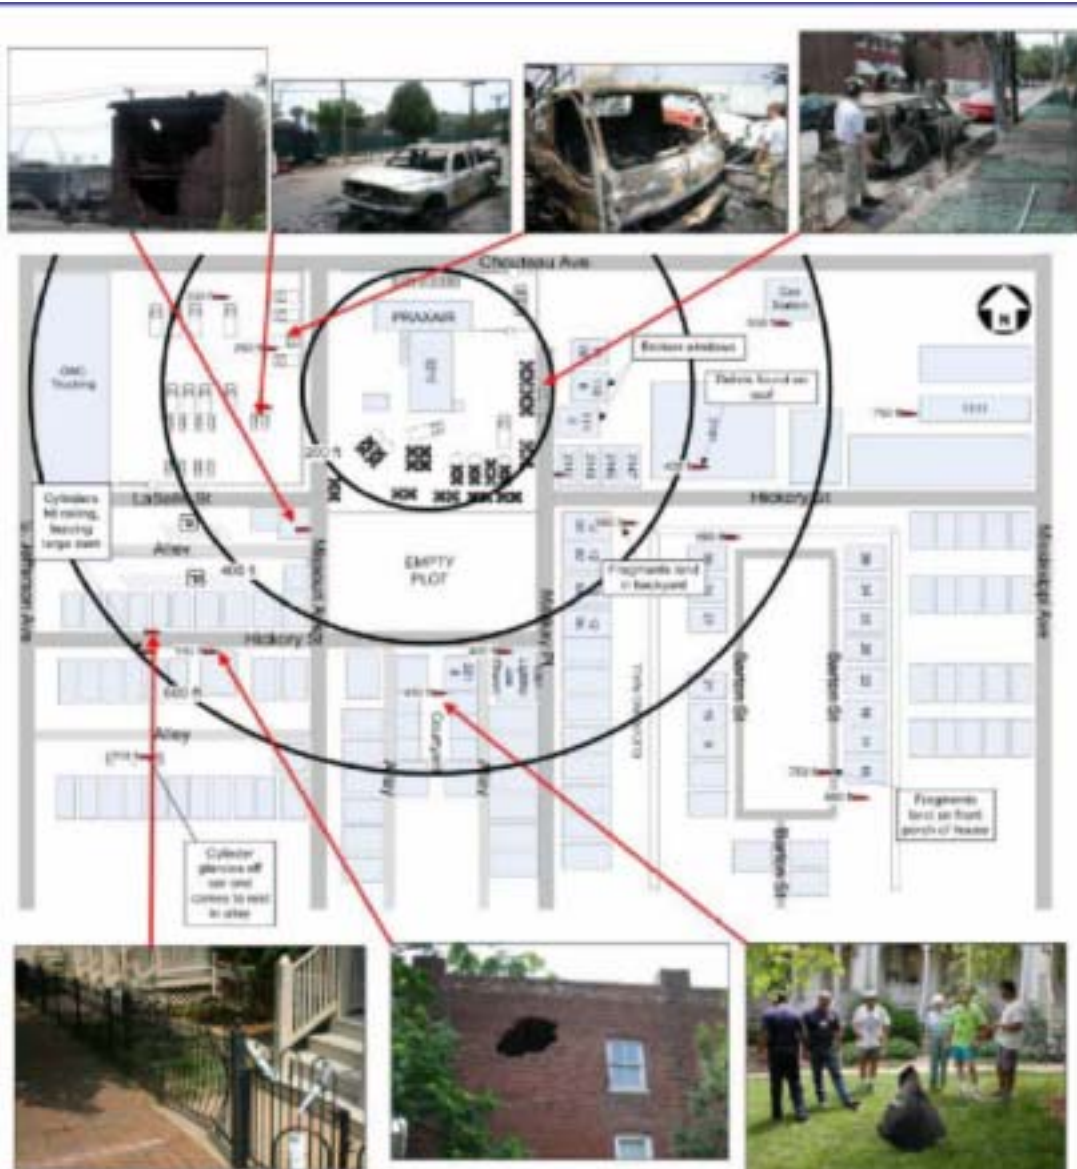
2005年6月24日(星期五),美國密蘇里州聖路易市(St. Louis)Praxair公司之氣體鋼瓶分裝場發生鋼瓶爆炸,分裝場廠房及儲放區均嚴重燒毀,約有8,000支可燃性氣體鋼瓶付之一炬。鋼瓶碎片飛至270公尺外,造成鄰近社區內房舍起火、車輛損毀、牆壁穿孔、窗戶破碎、建築物損壞等。乙炔鋼瓶內的石棉材料飛散,導致1平方公里範圍的空氣污染,社區居民一人因吸入有毒煙霧氣喘復發致死。

圖一、爆裂四射散佈位置及損壞情況

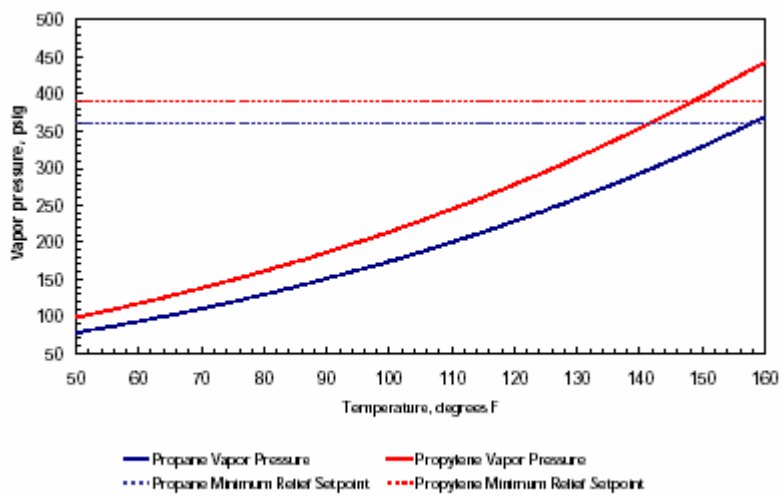
表一、丙烯與丙烷鋼瓶之壓力及溫度

高溫空氣及鋼瓶安全閥壓力設定值過低是增加丙烯分裝場發生爆炸之兩大風險。以美國為例，美國氣體分裝場過去曾發生三起事故(備註)，其發生原因均因高溫引起與本事故極為相似；而提高丙烯鋼瓶之安全閥壓力設定值，加大與操作壓力值之差距，亦常為業者所疏忽。美國使用丙烷鋼瓶數量約為丙烯的 1000 倍，但自 1996 年多起分裝場之火災事故多為丙烯氣體因安全閥跳開釋出引燃而非丙烷，經探究其原因，得知此二鋼瓶的安全閥均為 CG-7 TYPE，但其蒸氣壓曲線及安全閥設定壓力卻不同。丙烯鋼瓶之壓力應設定在 390psig，較丙烷之 360psig 高，美國市面上的安全閥設定多低於此標準，此點值得從事氣體分裝業者注意改善。

Propylene		Propane	
	Pressure, psig	Temperature, °F	Pressure, psig	Temperature, °F
Cylinder Service Pressure	260	115	240	124
Minimum Relief Setpoint	390	149	360	158

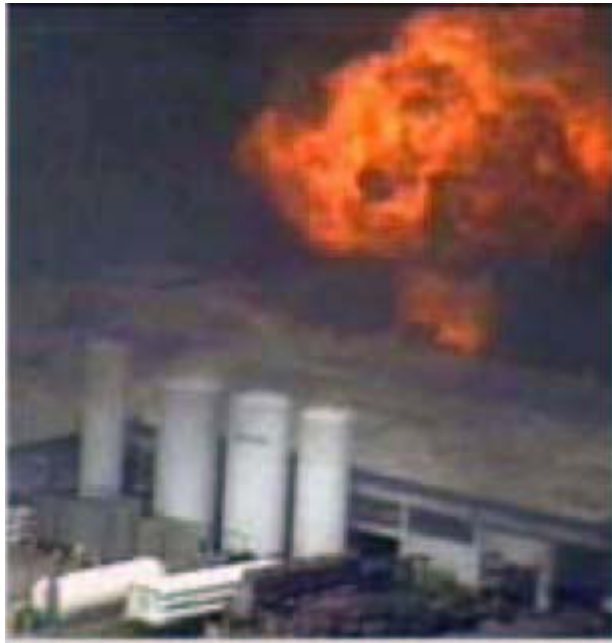
圖二、現場火災情形

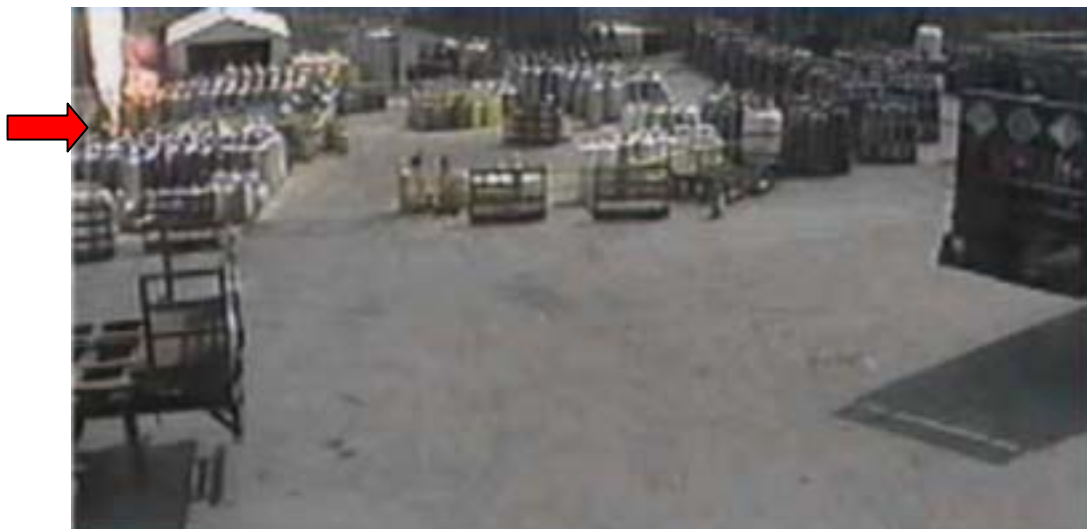
事故發生當日,艷陽高照,氣溫高達36°C,Praxair分裝場正常操作,並未發現任何異樣,15:20一名技術人員由場外運回一批殘氣瓶時發現殘氣瓶區內一瓶鋼瓶著火(圖一),火焰達三公呎(10呎)高,乃立即啟動火警警報系統,場內22名員工及2名客戶依緊急應變程序迅速撤離。由保全監視器顯示洩漏及著火點為殘氣瓶區內一個丙烷鋼瓶,火勢迅速蔓延,一分鐘內鄰近鋼瓶即被點燃,二分鐘後鋼瓶開始爆炸,碎片四處飛散飛至其他區域,點燃乙炔及LPG鋼瓶,而使火勢快速擴展(圖二),四分鐘後,整個分裝場大部分存放可燃性氣體鋼瓶區已被火海包圍,爆炸接二連三。15:35消防隊到達時,很多可燃性氣體鋼瓶已被引燃,飛射的鋼瓶碎片中以乙炔瓶佔了大多數,場內及場外到處都是。消防隊員設置五個阻隔區,撤離附近居民,除接水線撲滅場內的大火外,還得顧及飛散在場外周圍的鋼瓶餘火,直到20:30所有鋼瓶內的可燃氣體全部燒完,火勢始獲得控制。

圖三、丙烯鋼瓶被點燃噴出火焰（自保全監視器錄製）

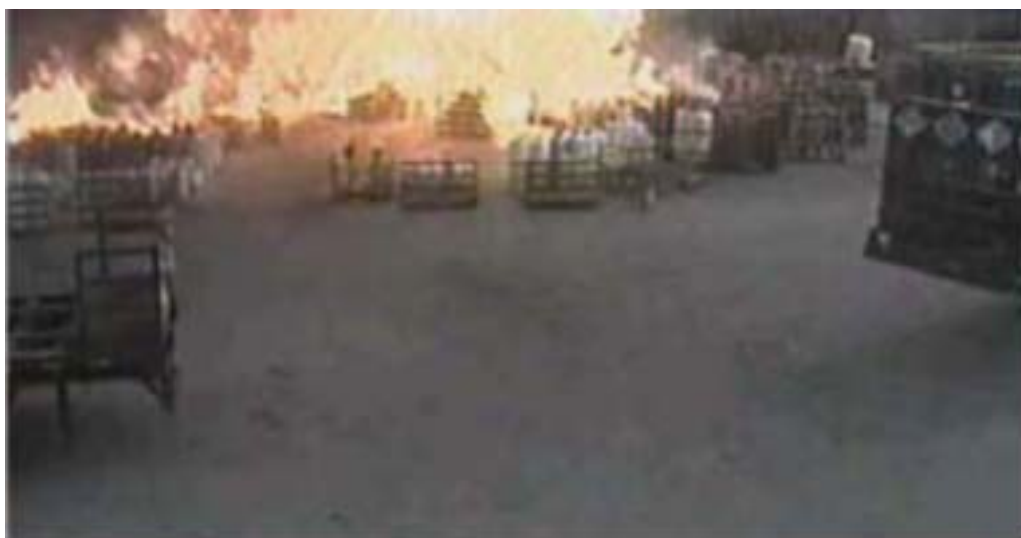
圖四、點燃三分鐘後火勢擴大情形（自保全監視器錄製）

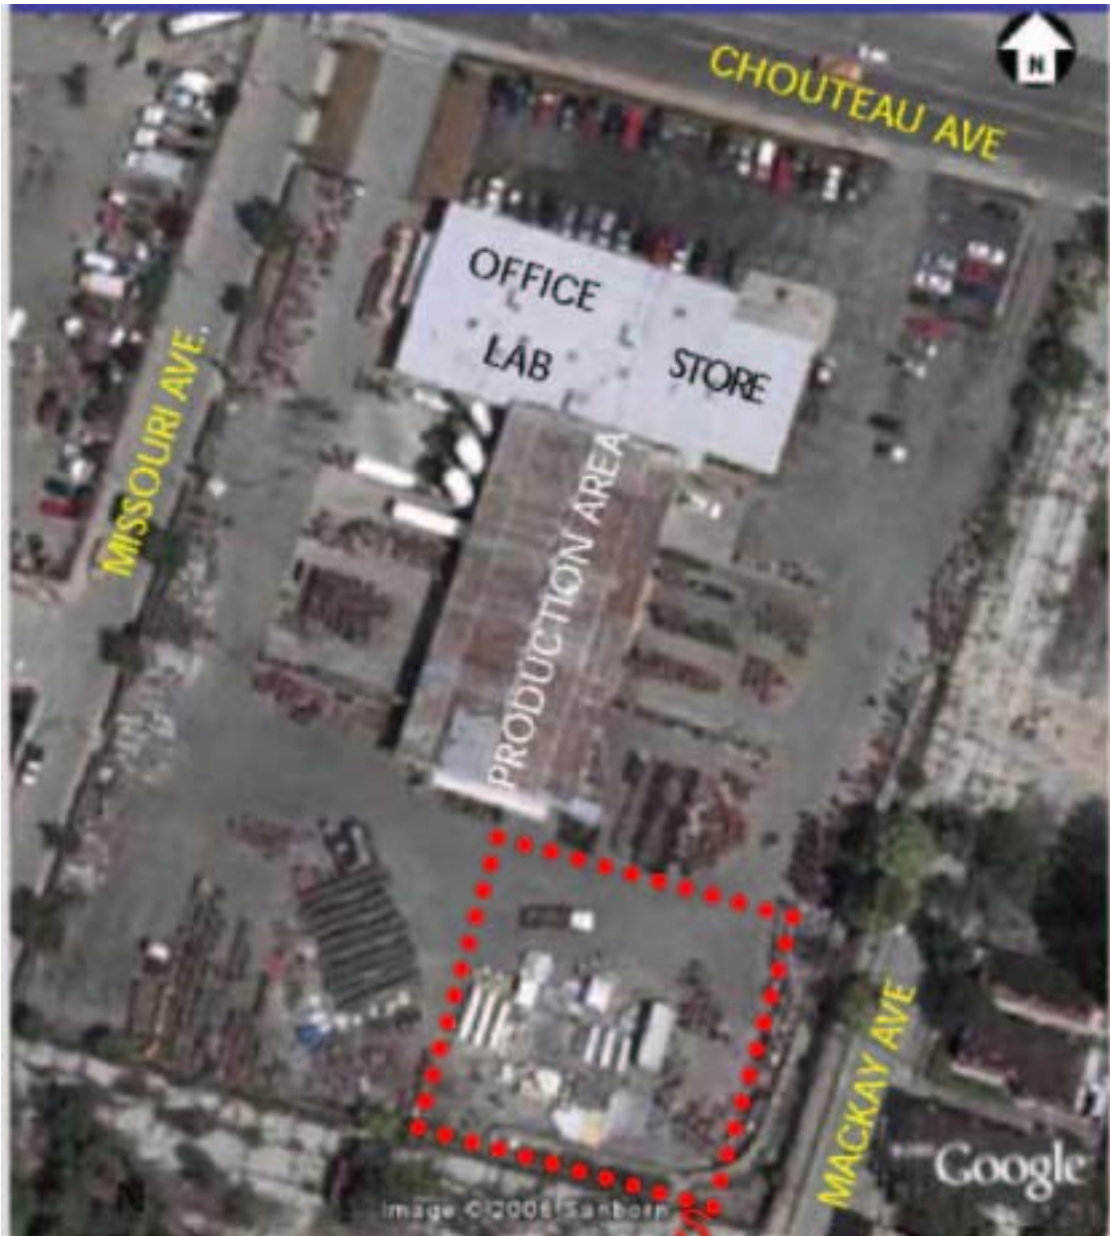
圖五、Praxair 氣體鋼瓶分裝場高空俯視圖，紅色框為其儲放鋼瓶區

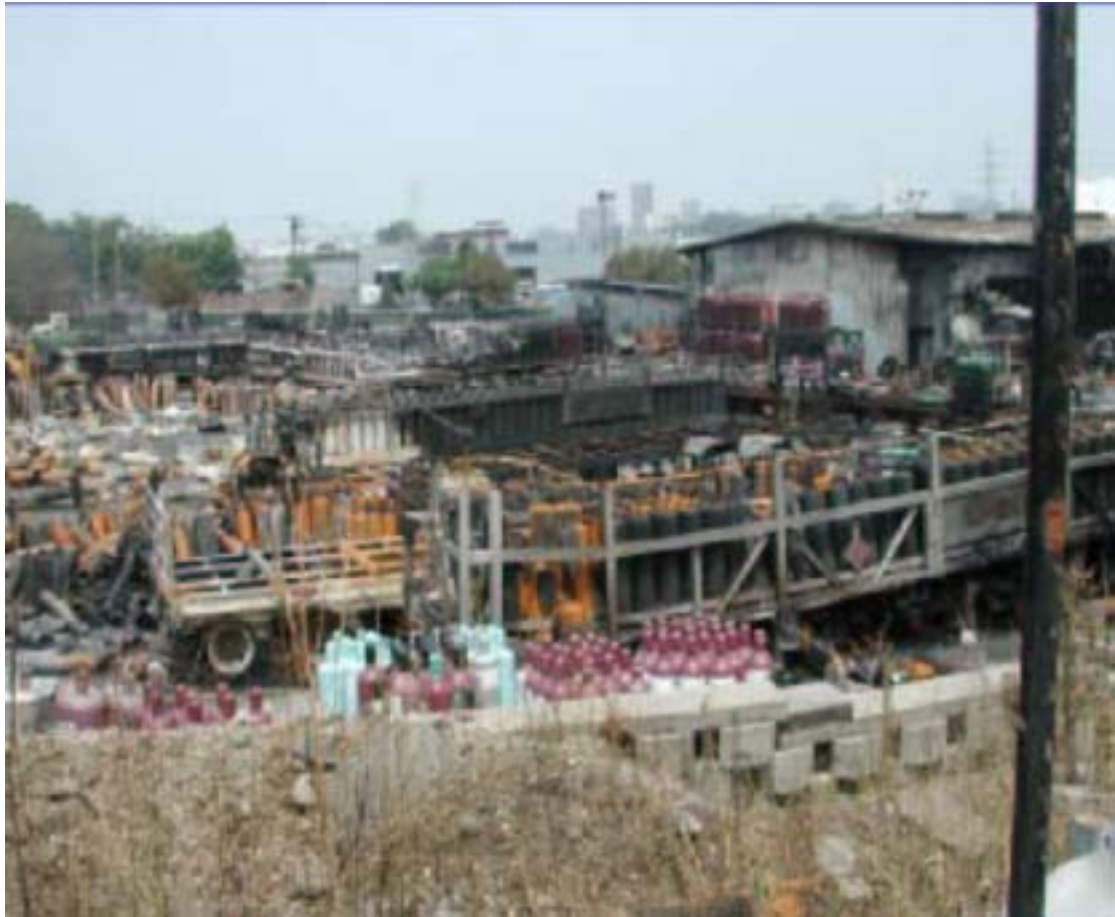
圖六、事故現場損壞情形
