1974 年英國傅立克斯鎮尼龍原料工廠反應器管線破裂爆炸事故

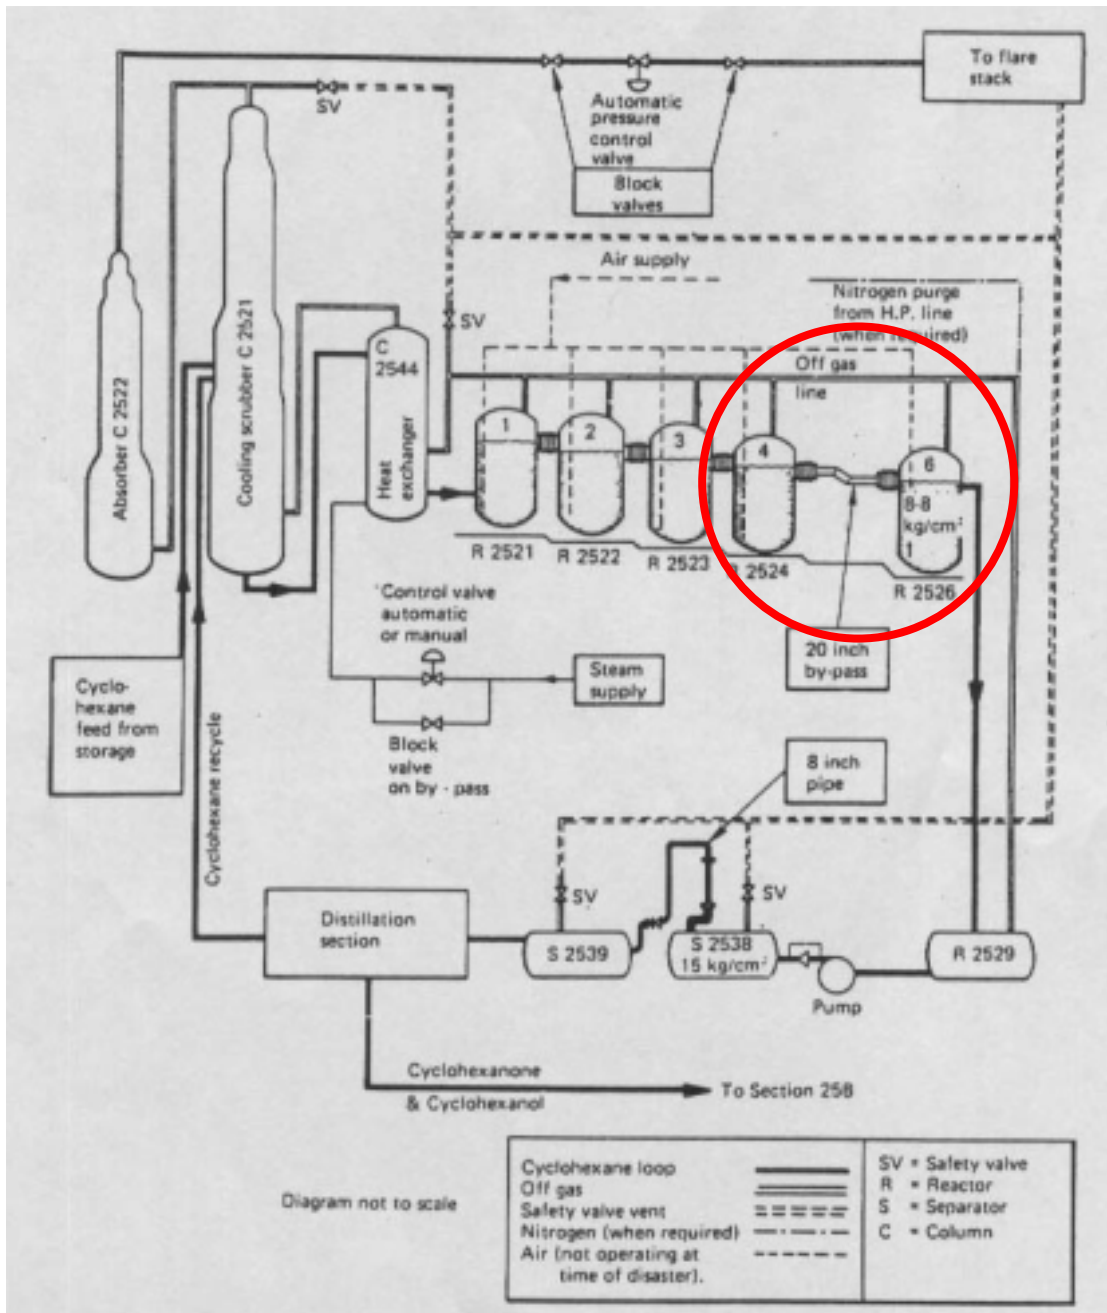
圖一 傅立克斯環己烷氧化工場流程簡圖

由於構成串聯系列的反應器中的第五號反應器在操作中發現有洩漏，因此拆下修理，為了維持繼續生產，操作經驗豐富但未具管線設計專業資格的化學工程師們自行評估安裝了一段臨時管線，將四號及六號反應器加以連接（圖一）；反應器間的連接管線原使用 28 吋的不銹鋼管，但是當時倉庫並無 28 吋的不銹鋼管可用，因此以庫存的直徑 20 吋的管線代用，由於口徑減少了 28.6%，截面積減少了近一半，致管內流速增至合理速度的 2 倍，管內的壓差及反應力亦大幅增加。又為了配合四號及六號反應器間的高度差異，這一段臨時管線作了兩處彎折，未經適當設計與支撐，只用鷹架支託（圖二）連接至四號及六號反應器進

任何製程的變更或修改，不論大小、暫時或永久性，均須經過一定的評估程序，不但要可以使用，還要能安全地使用。本案例中工程師們相當有效率地在短時間內移去了有洩漏的反應器，並裝置了臨時管線，使生產在短時間內迅速恢復。但臨時管線結構及缺乏強力支撐等弱點並未被考量。在生產時程壓力下，未經安全評估的臨時處置，往往會為了省事省錢而付出更大代價。一般對於新建的廠，新完工的設備、設施，會用較嚴格的標準評審其操作的安全性。但對於舊有設備的修改，尤其是臨時性的，往往採用「可以使用」或「看起來沒有問題」的態度對應，此思維方式值得檢討修正。

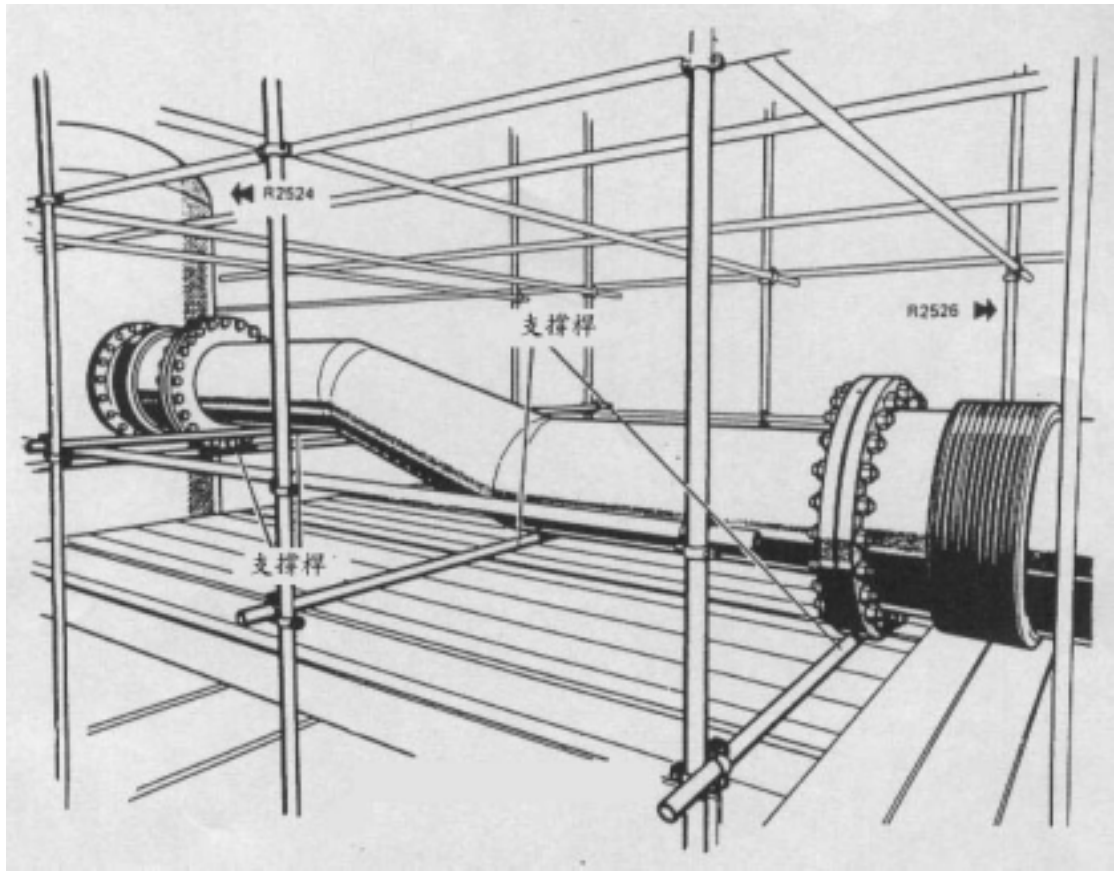
圖二 臨時連接管及支撐鷹架圖

出口的彈性伸縮管上。

臨時管裝設前未對管線本身亦未對整個組合進行試壓，裝設後雖曾對整個設備試壓至 9 kg/cm^2 ，但並未達安全閥的設定壓力 11 kg/cm^2 ，且是試氣壓而非一般應用的試水壓。安裝臨時管的全部工作在幾天內便完成，生產也立即恢復並順利運轉兩個月。但由於化學工程師們在機械方面的訓練不夠，對於大口徑管線在應力及支撐上的要求未深入了解。雖曾經計算 20 吋管足夠應付生產的最高流量及可以承受操作的壓力，但並未計算改銲成彎折管線和兩端伸縮管的耐壓能力，以致兩個月後的某一天，因操作狀況的一些變化和調整，使操作壓力達到 $9.1\text{--}9.2 \text{ kg/cm}^2$ ，雖僅稍微高於平常的操作壓力 8.8 kg/cm^2 ，但其產生的應力卻將 20 吋管由彎折處扭曲而撕裂，造成反應器內處高壓高溫的環己烷在短短 50 秒內，外洩了近 30~50 公噸，瞬間爆炸性混合氣體便籠罩了整個生產廠房。

熟悉如何設計能耐高壓高溫並有適當支撐的大口徑管線。事實上，這是屬於機械工程的專業領域，一位稍有訓練的機械工程師應能輕易指出這個設計上的疏忽。當時雖然工廠內處處都是機械設備，但全廠卻沒有一位專業的機械工程師。另外設置稱職的安全顧問，隨時提供豐富的工程經驗與安全諮詢亦是非常重要的。
