氫誘發破裂破壞理論與檢查

陳志平、蔣政芳、李榮源

高雄煉油廠工安組設備檢查課

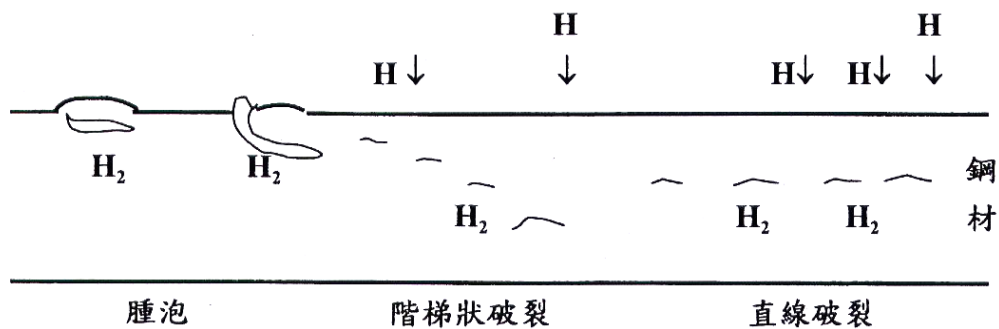
圖一：常見氫誘發破裂

氫誘發破裂現象可分為直線破裂、階梯狀破裂及腫泡，如圖一所示；通常階梯狀破裂是由鄰近直線裂縫因塑性變形、應力場等交互作用使裂縫連結成梯狀；而腫泡則是由於氫分子聚集之部位靠近表面，鋼材表面受內壓增大關係呈鼓脹或剝開現象。

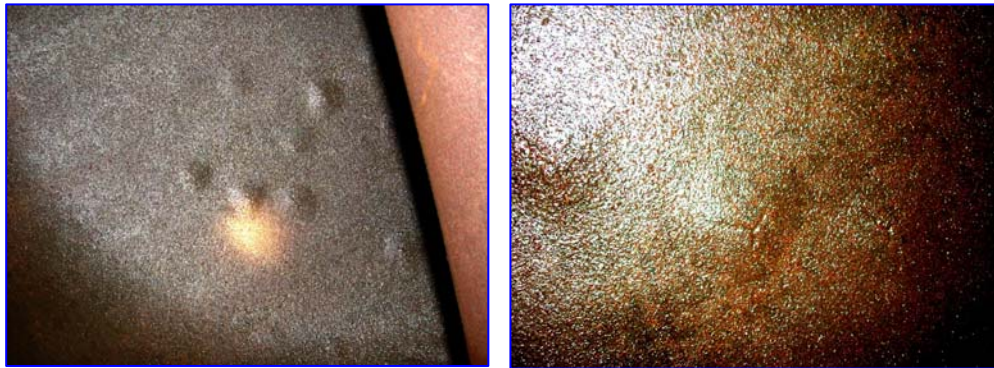
圖二：氫誘發破裂引起典型腫泡

- (1) 工廠停爐大修規劃檢查計畫中應將上述操作環境中，內容物含濕潤硫化氫的設備清查出來；特別值得注意的是有些設備內容物標示並無硫化氫，但製程中仍可能有硫化氫混入(如內容物為氫氣及水之液氣分離槽)，須詳細確認；必要時可取內容物或油泥化驗成份。
- (2) 選擇最有可能發生氫誘發破裂(HIC)的設備(如反應器、換熱器、儲槽、管線等都有可能)且風險較高者優先檢測：一般選擇最有可能發生氫誘發破裂原則以在硫化氫的環境且沒有不銹鋼作內襯(Lining)或被覆層(Weld Overlay)，或在硫化氫的環境下使用超過十年以上的壓力容器優先檢測。
- (3) 檢測方法及程序：針對可能發生氫誘發破裂(HIC)的設備之檢查，可分成 A. 腫泡 B. 裂紋兩類，A 類腫泡檢查，如圖二有賴設備開放檢查時機，經由目視檢查即可檢測。

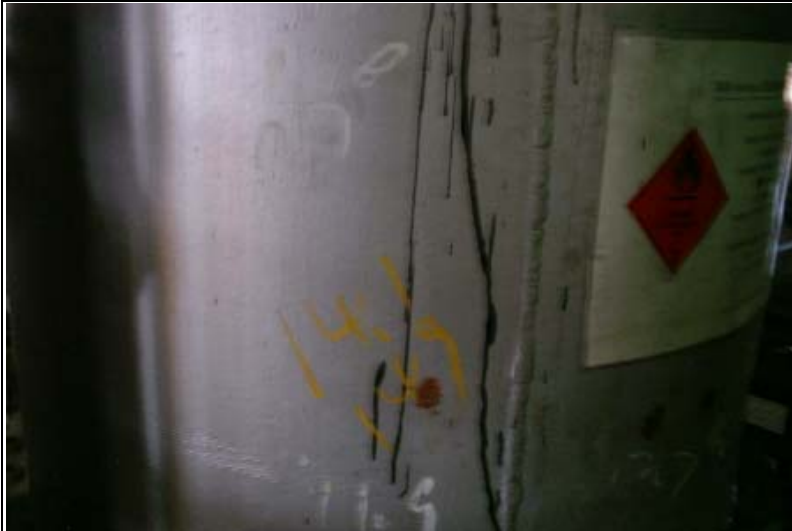
材 質	胴體 (Shell)：A516-70 法蘭 (Flange)：A105	端板：A516-70
運 轉 環 境	設計壓力： 49.2 設計溫度： 68.0 內容物： 氫、水	kg/cm ² °C
壽 命	79 年啓用	
發生日期：	89 年大修期間	破損現象：局部區域形成氫空孔。
狀 況 描 述	<p>89 年大修時，D2011 液氣分離槽作大面積測厚，先後發現多處局部區域厚度有下降至 11.4、14.9、15.4 (mm) 等厚薄不均現象，且與設計厚度 26 mm 相差甚大，因此再以超音波作全部分離槽掃描，將全尺度間有出現異常背面回波顯示之區域界定出來，如照片黃色區域所示；至此，對厚薄不均現象則懷疑是氫引裂 (Hydrogen Induce Cracking) 所引發問題，因此再進一步取槽內油泥作化驗，化驗出有硫 (1.59%) 及硫化鐵 (Fe_xS_y 1% 左右) 的成份，確定槽內 H₂S 存在，進而判定此厚薄不均現象應為氫原子進入鋼板在局部區域形成氫空孔所造成的。緊接著再以超音波 (C-Scan) 作 Corrosion Mapping 確定氫空孔位置於不同層深度。</p>	
原 因 判 定	<p>氫引裂 (Hydrogen Induce Cracking) 問題，乃材料腐蝕問題，尤其於濕的硫化氫環境中容易產生，反應機制：$Fe + H_2S \rightarrow FeS + 2H \uparrow$，鋼鐵材料碰到 Hydrogen Sulfide 會在材料表面形成 Iron Sulfide 和 氫原子 (H)，氫原子滲透進入鋼料，在材料有缺陷地方 (如 Vacancy、Disbonding、Lamination、Inclusion 等) 停留並且與其他氫原子結合成氫分子 (H₂)，氫分子太大不能穿越材料，而越來越多的 H₂ 會造成壓力並串連在一起，最後成為裂縫，因此發生部位則不限於焊道或熱影響區 (HAZ)，母材亦同樣可能出現問題；此結論與 D2011 發生氫空孔的位置吻合。</p>	
對 策	<p>1.) 目前內表面 MT 檢測結果無瑕疵發現，則應於操作中做腐蝕監測 (以 C-Scan 作 Corrosion Mapping)，第一次擬於開爐建壓三天後實施，以後則視操作情況擇期監測。</p> <p>2.) 長期則建議設備應及早辦理更新，若確定有硫化氫環境則於停機時應作適當吹氣 (Outgassing)，以降低殘留氫原子在材料表面。</p>

測厚結果呈現厚薄不均現象，26.0、14.1、11.9數值均有。

- (1) 檢測中若發現次表面裂痕、內部裂痕之氫誘發破裂問題，且內表面作過液滲檢測(PT)或磁粒檢測(MT)確認無表面裂痕者；短期內如無法更新則應定期作腐蝕監測(以 C-Scan 作 Corrosion Mapping)，第一次應於開爐建壓即實施，以後則視操作情況擇期監測，長期則建議設備應及早辦理更新。
- (2) 操作環境若確定有硫化氫則於停機時應作適當吹氮除氫 (Outgassing) 工作，時間長短依鋼材厚度而定以降低在材料表面殘留氫原子。

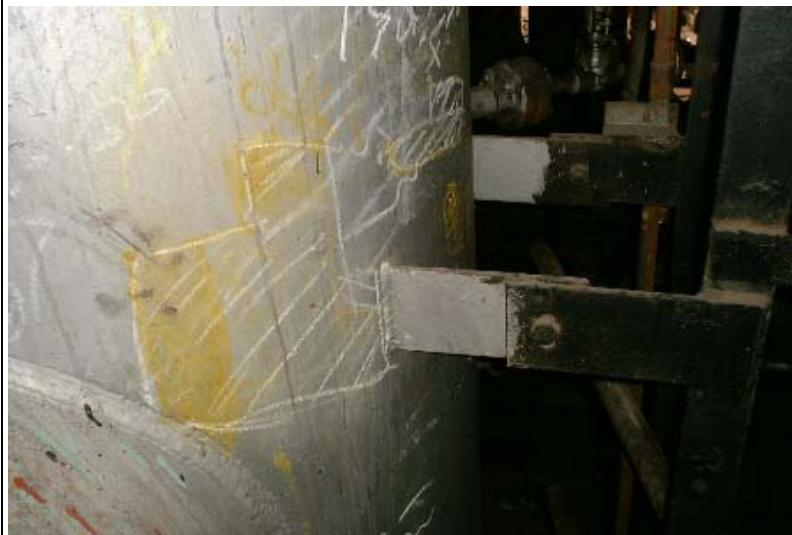
出現異常背面回波顯示之區域。

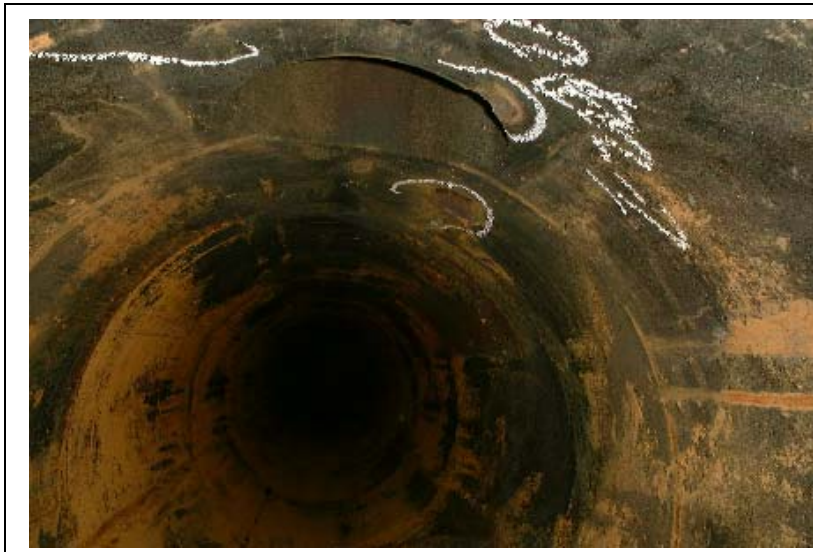
材	胴體 (Shell)：A266-CL2	端板：A516-70	註：A266 為鍛造鋼種
質	法蘭 (Flange)：A266-CL2	導槽：A266-CL2	
運	設計壓力 (S/T)： 185.7/123.8	kg/cm ²	
轉	設計溫度 (S/T)： 90/60	°C	
環	內容物 (S/T)： 氫氣、石油氣/冷卻水		
境	註：殼側氣體來源含 H ₂ S。		
壽	80 年啓用		
命			
發	生日期： 89 年大修期間	破損現象：殼內表面凹洞 (深 0.3") 及凹面。	
狀	1.) 89 年大修時，臥型換熱器發現殼內表面被腐蝕成凹洞 (深及 0.3") 及凹面現象，對此現象懷疑是氫起泡 (Hydrogen Blister) 所引發問題；由於確定槽內存有 H ₂ S，氫原子進入鋼板在局部區域與其他氫原子形成氫 (H ₂) 空孔，再與後面形成之 H ₂ 空孔串連在一起，空孔面積越積越大，內壓也同時增加最後起泡破裂。		
況	2.) 將臥型換熱器再以超音波將換熱器作全面掃描，將全尺度間有出現異常背面回波顯示之區域界定出來，於是再以 Corrosion Mapping 作氫空孔深度層分佈分析，分析結果正常。		
描	3) 確定只有氫起泡問題，無次表面及內部裂痕等氫誘發破裂問題。		
述

胴體上方內表面靠近聯結管焊道附近凹洞（深 0.3"）及胴體內表面凹面。

對策	<p>1.) 目前建議應實施焊補，焊補前則應確實把殘留在表面的氫逼出，因此修補前加溫至 600°F 以上持溫一段時間（隨厚度而定）並吹氣（Outgassing），然後徐冷下來。</p> <p>2.) 因存在有硫化氫環境建議於停機時應作適當吹氣（Outgassing），以降低殘留氫原子在材料表面。</p>
----	--

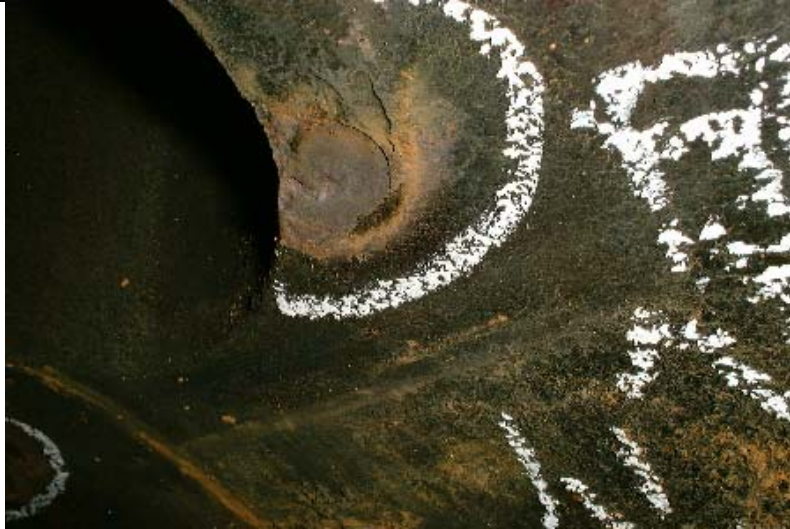
聯結管焊道附近凹洞近照，深度清晰可見，約0.3" (7 mm)。可能是氬起泡，表皮受壓剝落。

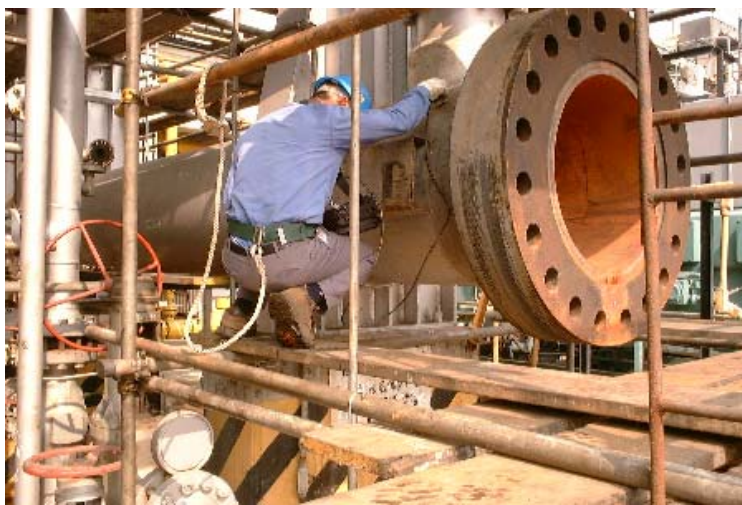
超音波作換熱器全面掃描，將全尺度間有出現異常背面回波顯示之區域界定出來。

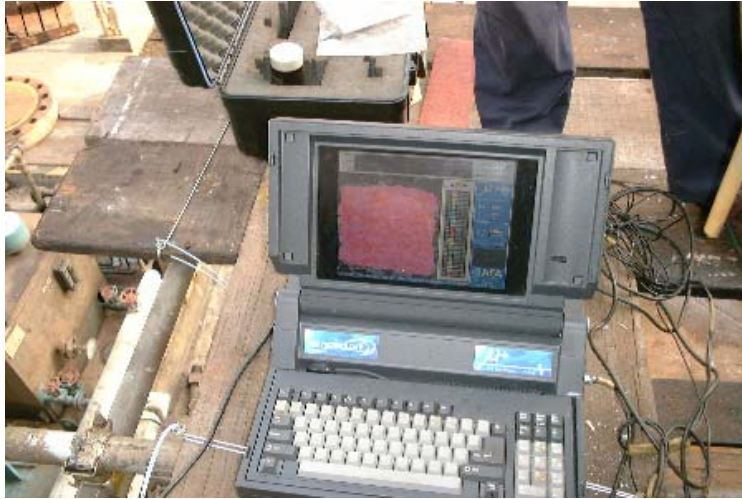
以超音波 (C-Scan) 作 Corrosion Mapping 確定氫空孔深層分佈情形，Mapping 出來結果正常，如照片螢幕所示(紅色代表厚度為 62~65 mm)，設計厚度：63 mm。
