設備和管線包覆層下腐蝕問題之風險鑑別與預防

蘇俊吉

台灣中油股份有限公司

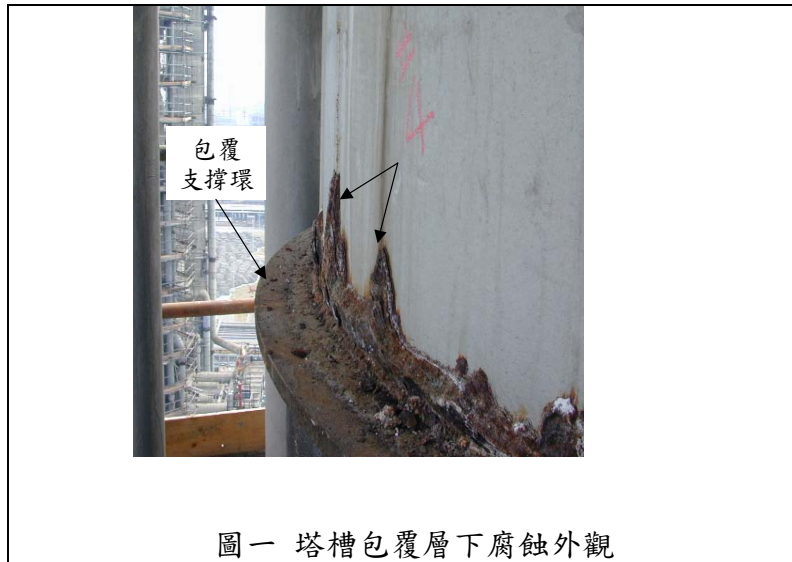
圖一為一座約 30 多公尺高的塔槽，使用約 20 多年後發生減薄洩漏實例，塔槽操作溫度約在 41~86°C 之間，腐蝕發生在 L 型支撐環附近上方殼板，由此照片外觀可發現殼板和支撐環焊接處上方附近全周腐蝕，腐蝕生成物呈現厚片層狀剝離，腐蝕生成物主要為三氧化二鐵和四氧化三鐵，因此研判腐蝕型態為局部性氧蝕所致，和一般大氣腐蝕劣化機制類似，經調查肇因為此處 L 型支撐環保溫安裝層疊錯誤，再加上 L 形包覆支撐環溶液積水，導致長期水滲入包覆層和殼壁間，不易散去，因而發生腐蝕現象，此外局部地方可發現腐蝕往上延伸，如圖一箭頭所示，因包覆材具吸水性，

藉由虹吸作用，水份由下往上流的管道，因而腐蝕現象逐漸往上延伸，一旦局部區域發生腐蝕，此區形成陽極而塗覆良好區域為陰極，形成大陰極和小陽極效應，因而加速腐蝕導致壁厚減薄穿孔洩漏，此為典型 CUI 腐蝕劣化型態，經統計顯示腐蝕速率平均值約為 19.96mpy、18.21mpy、19.59mpy 和 12.37mpy，如表一所示，遠高於一般設計可容許值 5mpy，本案例為高於室溫操作設備 CUI 腐蝕之損傷案例，造成相當程度的經濟損失。
