地下管線防蝕效率檢測

台灣中油股份有限公司煉製研究所

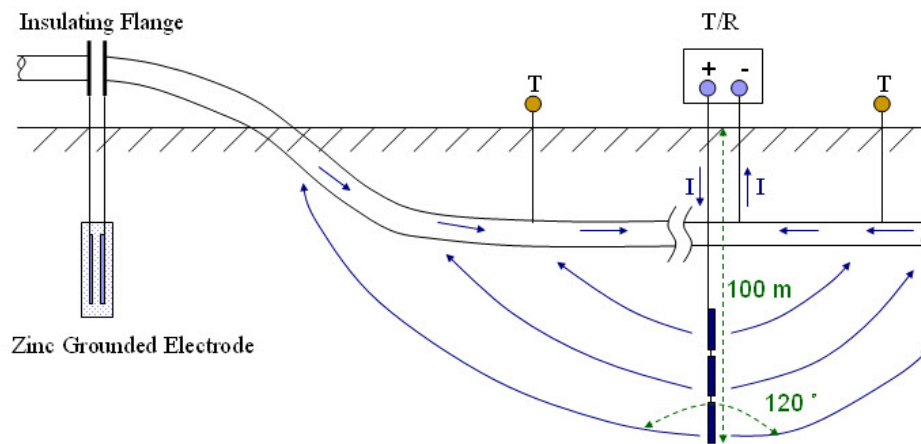
圖 1 長途管線陰極防蝕系統

如圖 1 所示之長途管線陰極防蝕系統配置圖，為保護範圍較大之管線或數量較多之管群，長途管線通常採取外加電流法作為陰極防蝕保護方式，防蝕系統中大部份會採用深井地床的方式埋設，其管線保

護範圍可達 5~10 km。整流站將台電之交流電源轉變為直流電源後，由正極發出直流電源至陽極地床，依陽極地床之特性可將防蝕電流經由土壤平均地傳送到地下管線藉以達到防蝕的效果，最後電流再經由陰極接線端回到整流器之負極以完成整個電流之迴路。而管線上每隔一段距離通常會設有測試點，測試點的目的是用來提供管線防蝕監測，以及利用此點來判斷陰極防蝕的效果，避免管路發生腐蝕破裂之意外，因此其在陰極防蝕工程中是一個很重要的設施，測試點的設置地點和構造以讓防蝕工程人員容易操作最為重要。

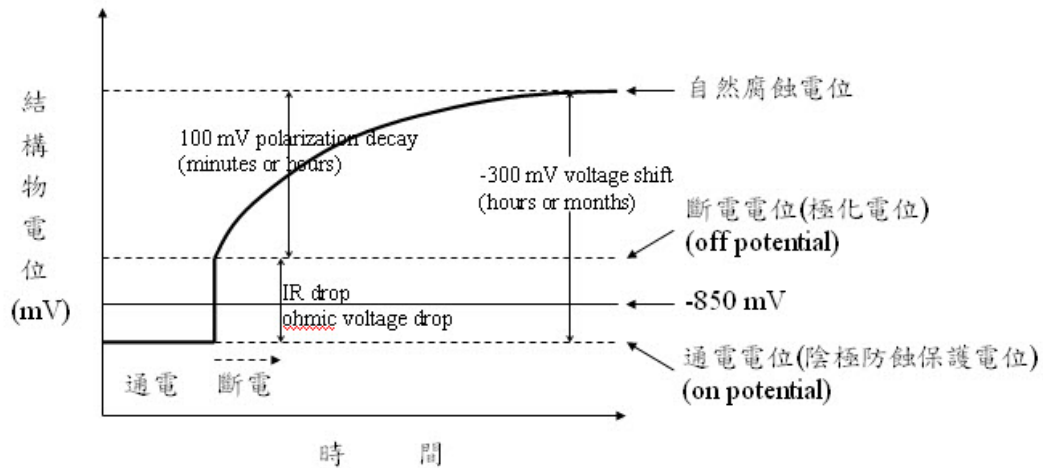
圖 2 陰極防蝕保護斷電前後，結構物電位變化圖

根據美國腐蝕工程師協會制定之 Standard SP-0169-07，陰極保護的設計標準為(參考圖 2)：

1. 對鋼鐵而言，利用飽和硫酸銅參考電極量測之電位必須小於 -850 mV 。相對的，對飽和氯化銀參考電極(Ag/AgCl)則需小於 -780 mV ，對於高純度鋅參考電極(99.99 %)需大於 250 mV 。
2. 施加陰極防蝕後，結構物之量測電位需比原腐蝕電位更負(active) 300 mV 以上。
3. 結構物施行陰極防蝕措施後將其斷電，量測斷電瞬間的電位，其電位需比原腐蝕電位更負(negative) 100 mV 以上。

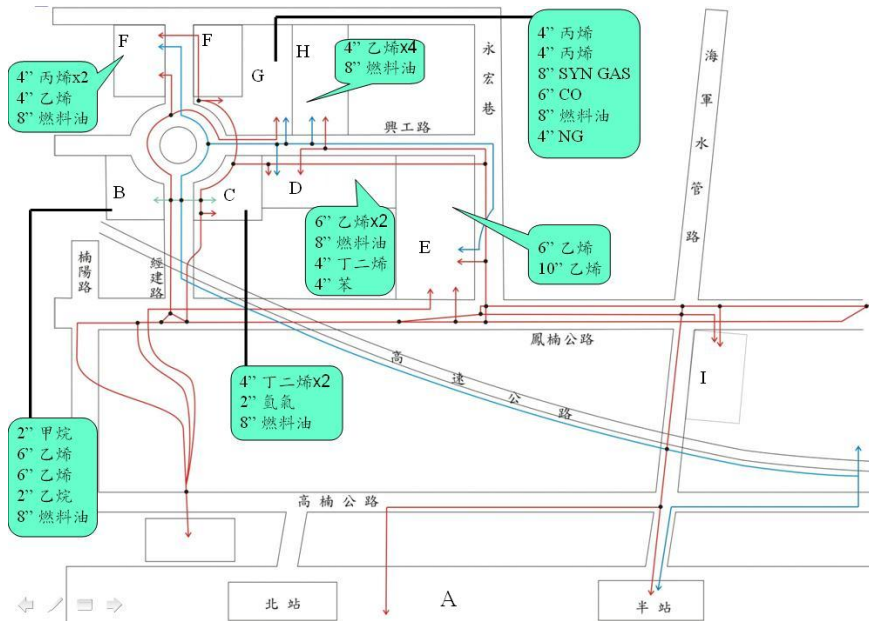
圖 3 A 公司至各下游廠商之地下管線圖

A 公司至各下游廠商之地下管線如圖 3 所示，以 E 公司位於鳳楠公路上之大門為中心，半徑為 1.4 公里之區域內所設置之地下管線測試點(編號 1~13)及整流器(LT-4、LT-5、LT-6、LT-7、LT-AD1、LT-AD2 及 LT-AD3)位置如圖 4 所示：

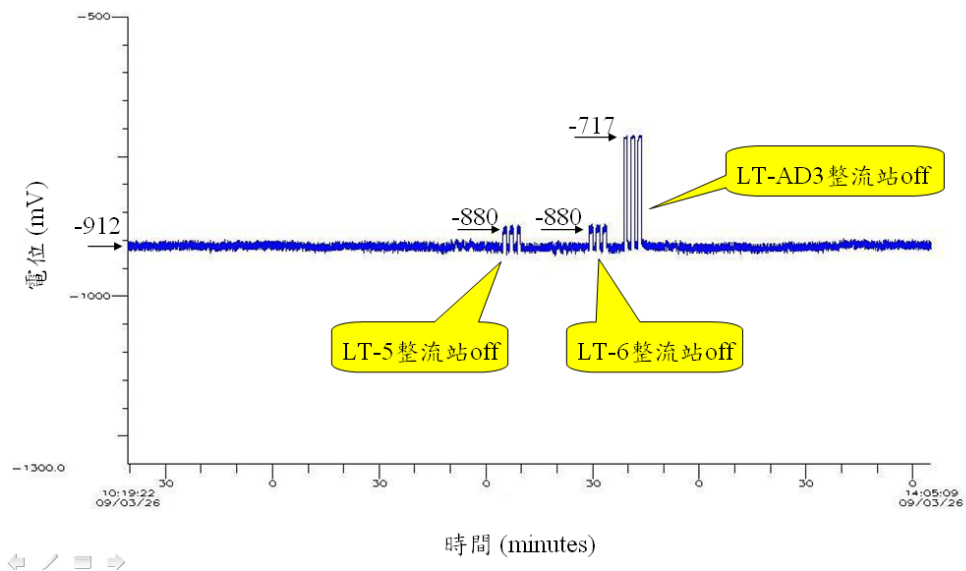
圖 5 電位記錄器記錄測試點電位(第九測試點)

為了解個別整流器之防蝕保護範圍大小，事先在各個測試點裝設電位記錄器，並依序控制各個整流站之斷送電，藉由電位記錄值可得知每個整流站對此測試點之影響大小，以九號測試點為例，所記錄之電位變化如圖 5 所示，由圖中之電位變化及時間可知：LT-5、LT-6 及 LT-AD3 三處整流站對此測試點有影響及其大小。若針對某一整流站，將附近有影響之測點記錄其電位變化情形，並以極化電位變化在 100 mV 以上作為有效影響變化值，依此可在地圖上作出個別整流站之陰極防蝕有效影響範圍圖，如此，所得之 LT-5、LT-6、LT-7、LT-AD1、LT-AD2 及 LT-AD3 有效防蝕範圍如圖 6、7、8、9、10 及 11 所示，如圖，LT-7、LT-AD1 與 LT-AD2 三處整流站對附近測點影響很小，以致於無法畫出其有效防蝕區域，且此三處整流器陽極地床接地阻抗過大，因此判斷其地床狀況不良以致於陰極防蝕效果不彰。LT-5、LT-6

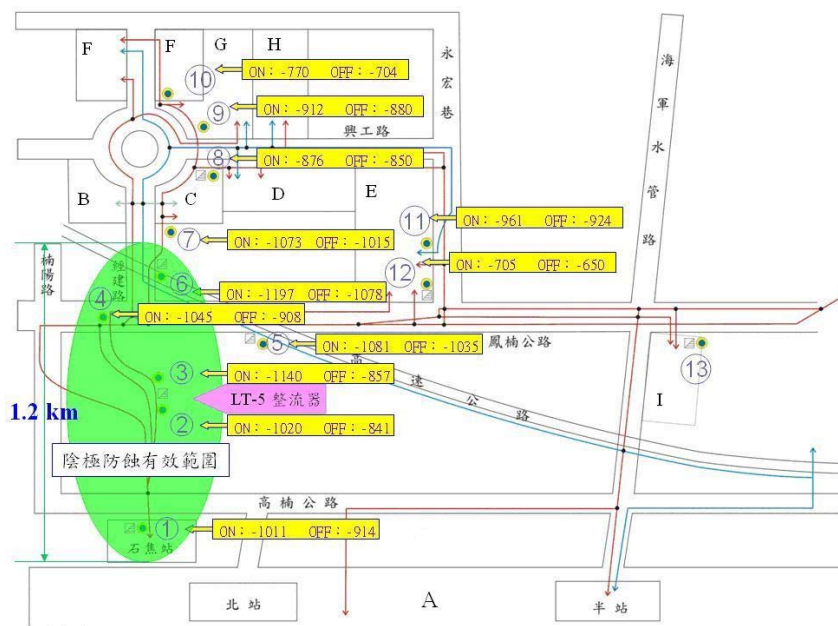
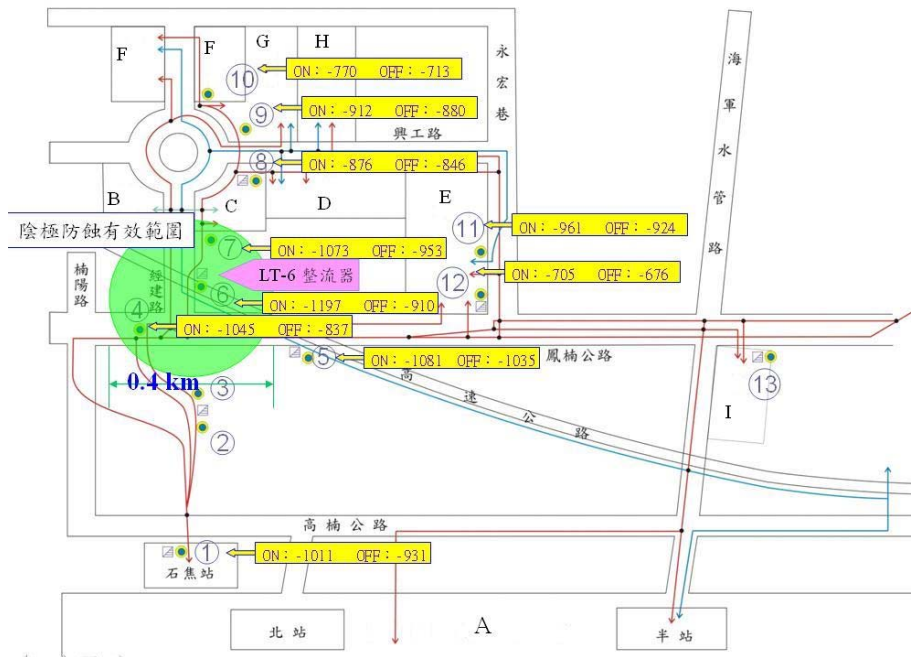
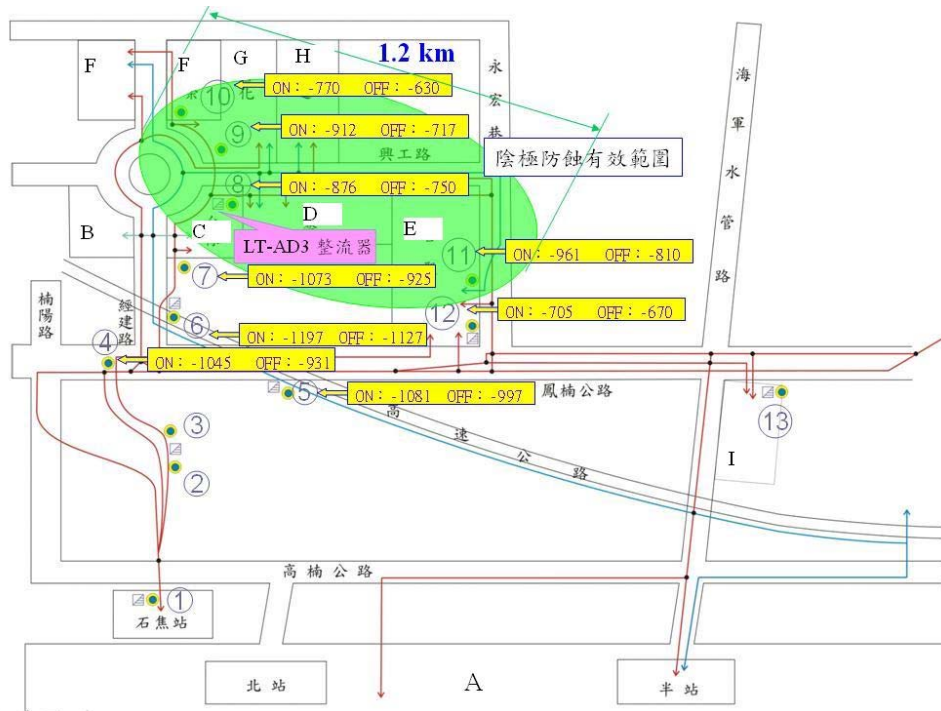
及 LT-AD3 防蝕保護範圍直徑分別為 1.2、0.4 及 1.2 公里，但在直流電流輸出分別為 33、17.7 及 30 安培的情況下，其保護區域皆過小，因此懷疑其電流可能經由地下管線搭接或進入下游廠商內致使防蝕電流有所損耗。

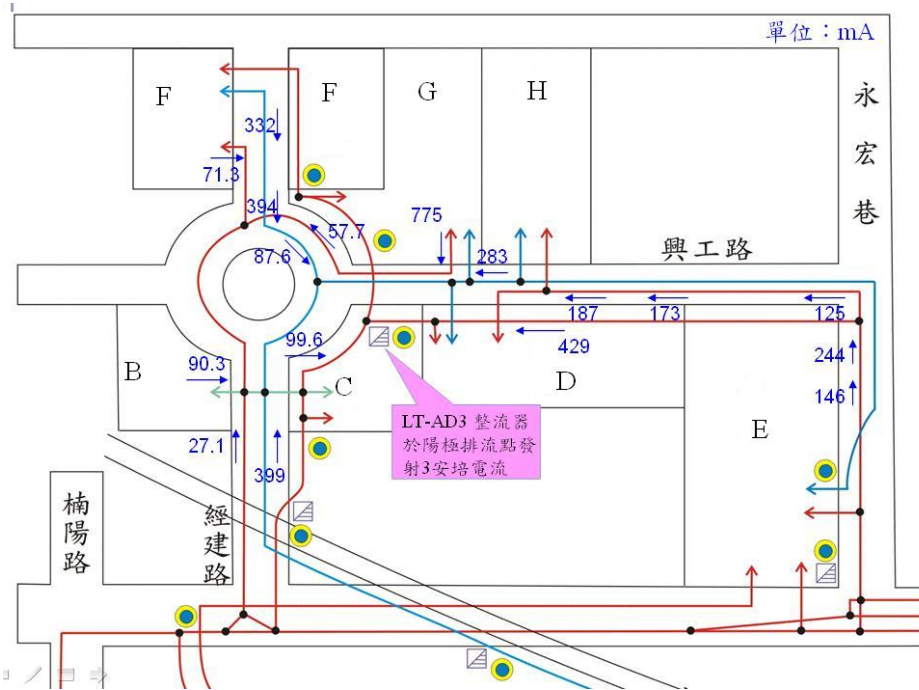
圖 12 管線地表電流檢測

為釐清由整流器正極端發射出之陰極防蝕保護電流其路徑與大小，以檢測保護電流是否在保護範圍內，因此，以 PCM 管線定位器於 LT-AD3 整流器陽極排流點發射 3 安培電流，並以訊號接收器於管線正上方可感應出回到陰極接線箱之電流大小及方向，所得結果如圖 12 所示：

由檢測結果可知，於下游廠區外有接受到由廠內流出之電流，推測陰極防蝕保護電流有可能部分進入下游廠區內，其結果顯示，絕緣法蘭處可能出現絕緣不良之情形。

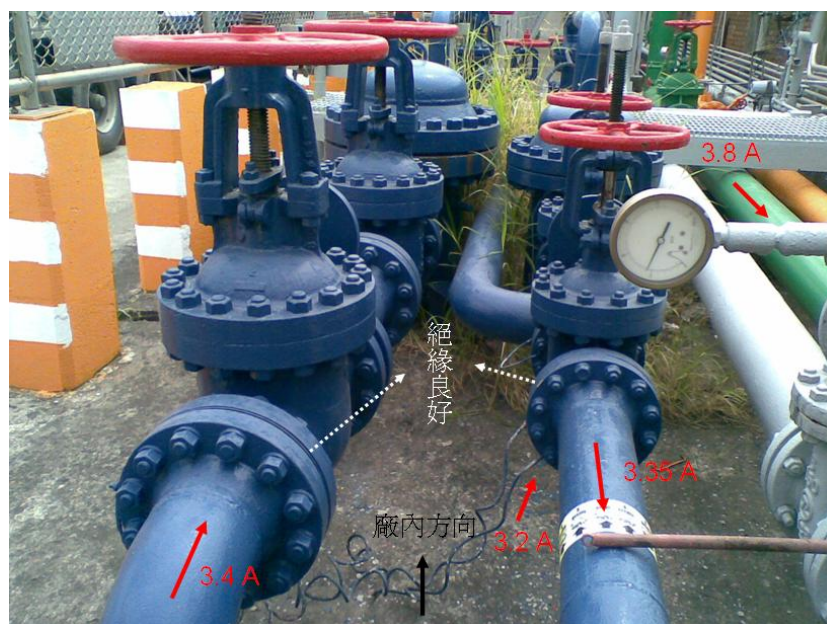
圖 13 G 公司之 8 吋 SYN GAS、6 吋 CO 管及 8 吋水管

由圖 13 所示，因 8 吋 SYN GAS 與 6 吋 CO 管共用一組鋅地電極的緣故，雖然所量測出之絕緣法蘭絕緣狀況良好，因而電流不致於流入廠內側，但也另外提供一路徑使得 3.4 安培電流由 SYN GAS 管到 CO 管，因此建議需另設獨立之鋅地電極以防電流之流失，另外在 8 吋水管上亦量測到由廠內側流出 3.8 安培電流，因此仍要根據廠內配管圖才能尋找出水管與外部陰極防蝕保護區域搭接之處，此外，如圖 14 所示，4 吋 NG 管輸送至廠外的 2 吋旁分管路，因為絕緣法蘭處絕緣不良致使 1.65 安培之電流流出，亦使得陰極防蝕系統之電流有所

綜合以上之檢測分析結果，目前可執行之改善方式為：針對 A 公司而言，因 LT-4 整流站陽極地床連接線已斷，防蝕功能喪失，建議更換，而 LT-7、LT-AD1 及 LT-AD2 陽極地床阻抗過大以致於防蝕效能不佳，建議更新。針對下游廠商而言，因 G、B 及 E 三家公司皆有外部防蝕電流流入其廠內，建議各家廠商就絕緣法蘭處作檢修更換。

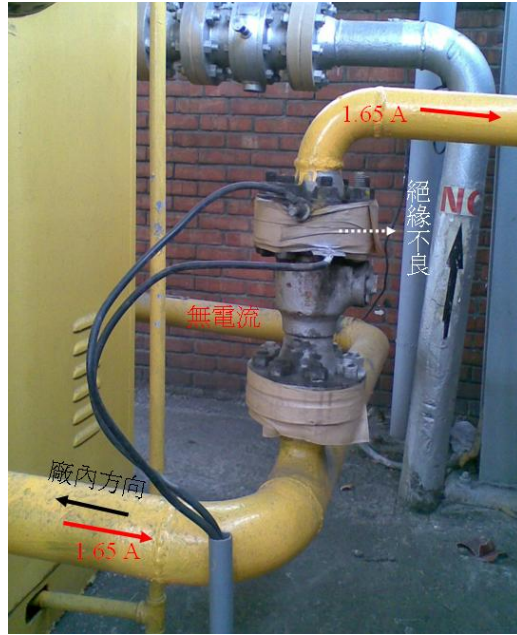
圖 14 G 公司之 4 吋及 2 吋 NG 管

損耗。

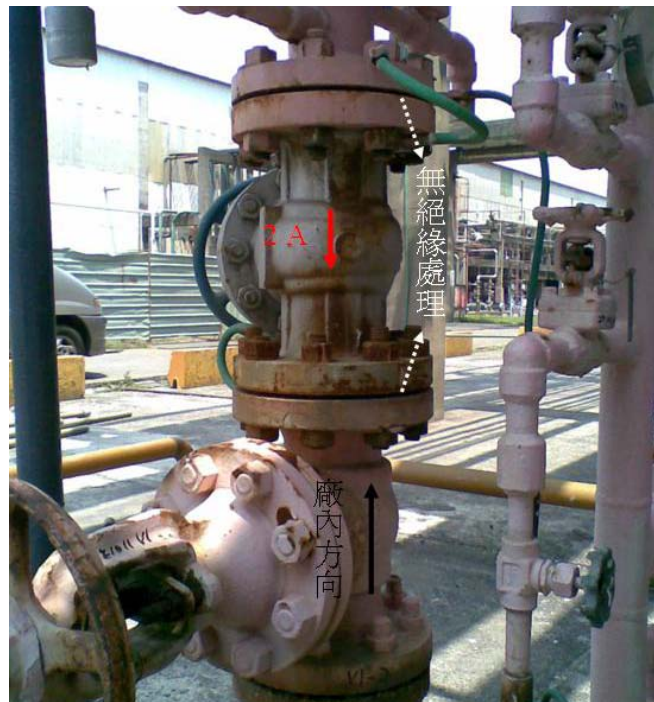
圖 15 B 公司之 6 吋乙烯管

如圖 15 所示，B 公司之 6 吋乙烯管因管路上並沒有作絕緣處理以致於有 2 安培之防蝕電流流入廠內，影響陰極防蝕系統效率，建議及早作絕緣法蘭處理並增設鋅地電極以防雷擊產生高電壓致使意外發生。如圖 16 及 17 所示，E 公司之 10 吋乙烯管因絕緣不良，因此在管線上量測到有 1.08 安培電流通過，另外 6 吋乙烯管則因為由高廠管線進入廠區內並無裝設絕緣法蘭致使共有 6.8 安培電流流通，此電流量嚴重影響整個陰極防蝕系統之效能，因此建議應立即作更新。
