防止裝甲開關箱及氣封式負載切換開關 操作電弧危害

徐明定

台電公司工業安全衛生處

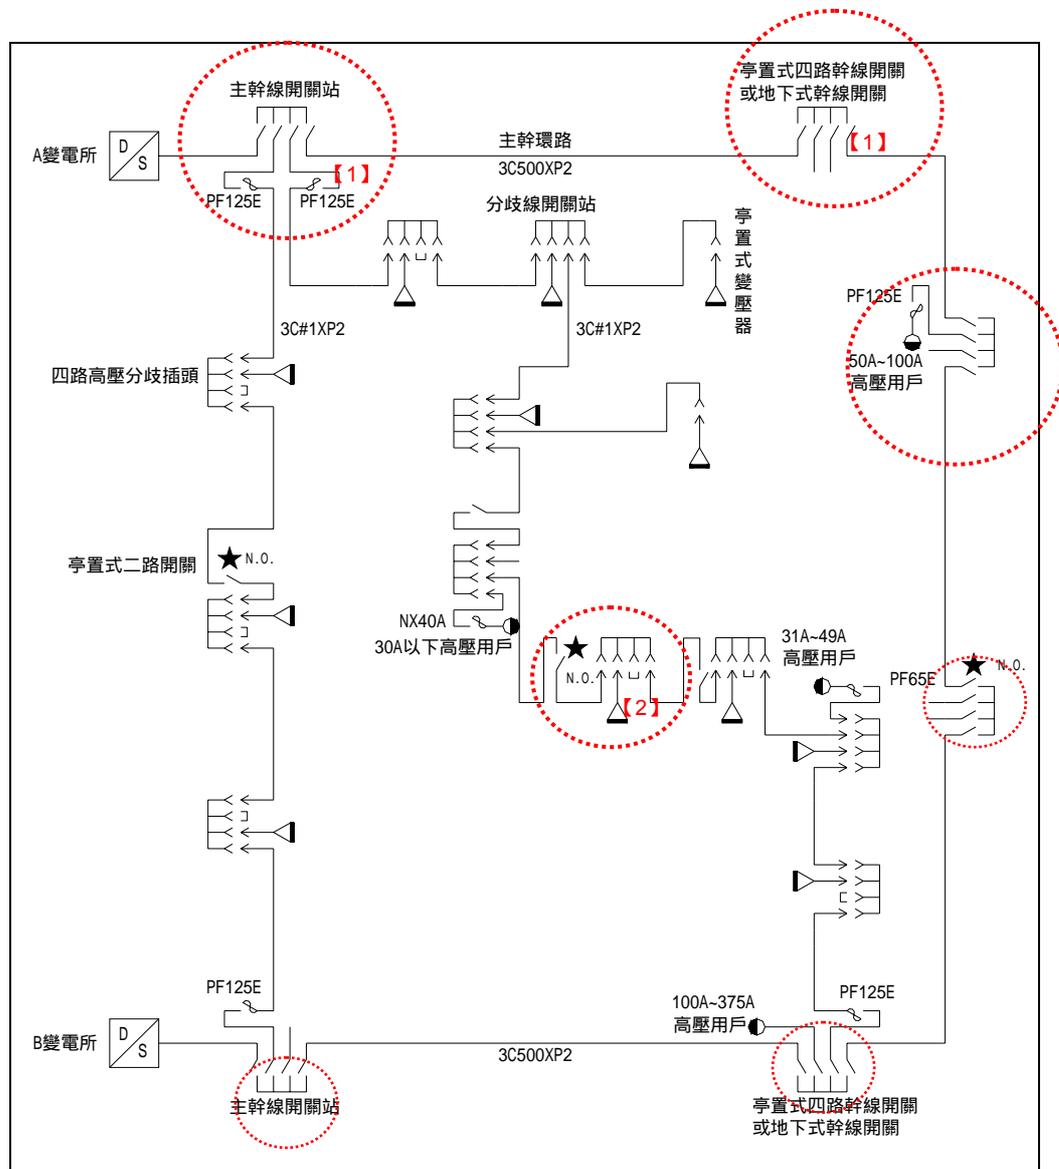
圖 1 常開環路型系統

配電系統常用線路型態有放射型、環路型、兩路供電型及網路型等四種，考量負載特性、供電可靠度及經濟性，地下配電線路以一次常開環路型配電為原則(圖 1)，兩路不同電源構成配電線路環路，並在幹線或分歧線末端裝設三相開關，作為常開點並聯轉供負載；地下配電重要地區或用戶則以一次選擇系統(圖 2)，在配電線路幹線或分歧線上裝設自動負載切換開關(ATS)，以兩路不同電源(經常、備用)轉供負載。

以常開環路系統為例每一幹線約由二~三個主環路開關站組成，開關站裝設 2S2F 主環路開關組，並在幹線或分歧線末端裝設三相開關作為常開點，分別由不同饋線供電；在主幹線分歧線裝置保護熔絲，可將分歧線故障所引起之停電範圍縮小，減少停電衝擊用戶，同時可隔離故障分歧線，避免因故障引起饋線跳脫造成大區域停電；供應重要用戶之迴路則裝置自動負載切換開關(ATS)以確保供電品質。

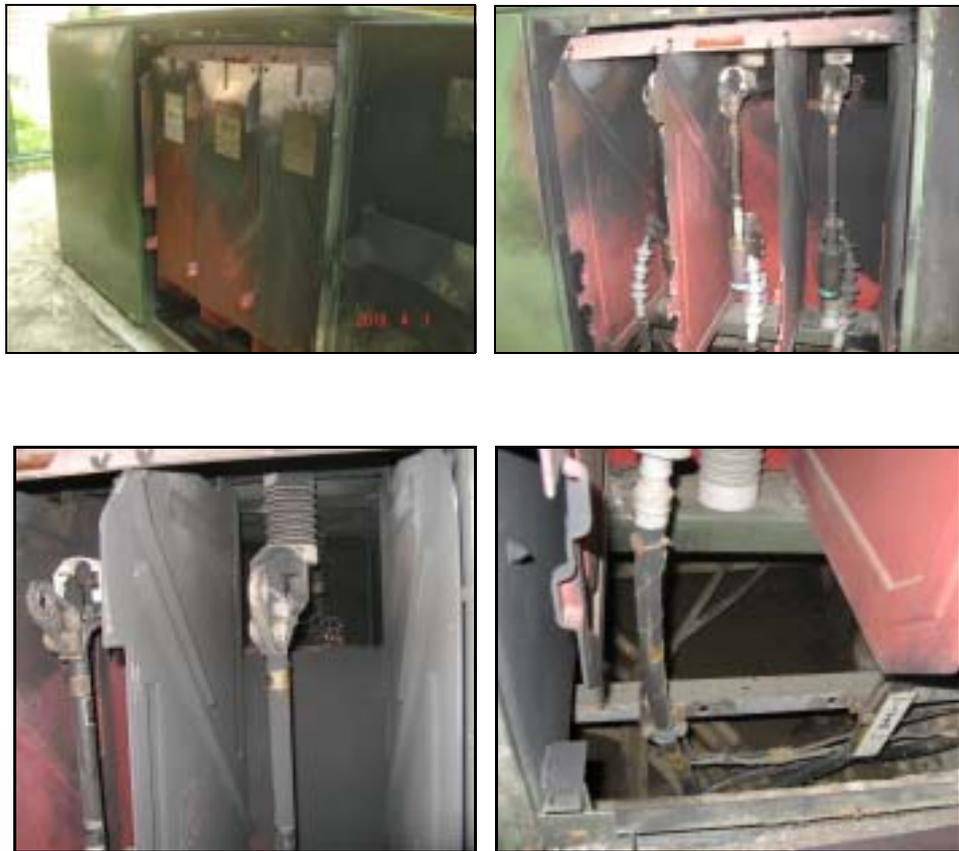
圖 2.3.4.5：事故現場及開關

99年 月 日某事業單位領班帶領班員 3 人從事更換自動負載切換開關(ATS)停電作業前，待更換開關檢視作業，於打開高壓開關箱門後，發現某種動物在箱體內部竄動，致相間匯流排間安距不足閃絡引發電弧，站立於箱門邊檢視箱體內部機構之 3 位勞工均受電弧灼傷。

- (1)直接原因：高壓匯流排因異物侵入匯流排間安距不足閃絡引發電弧灼傷作業人員。
- (2)間接原因：開關箱與地下人、手孔間地下電纜導管未確實封管。

(3)基本原因：施工人員危機意識不足，未落實 SOP 規定。

- (1)工作前除做好潛在危險因素及安全措施外，靠近供電中之設備時更應保持高度警覺及危機意識。
- (2)開箱門時人員要站於箱門側或有屏障處。
- (3)開啟箱門後發現有潛在危險，欲接近帶電體即需穿戴安全護具。
- (4)平行展開請各單位嚴予督促工作人員從事電氣開關箱之開啟、檢點、操作或維修作業時，遵照安全作業標準施作。
- (5)辦理「高壓配電開關箱安全作業及防止災變演練」觀摩會。

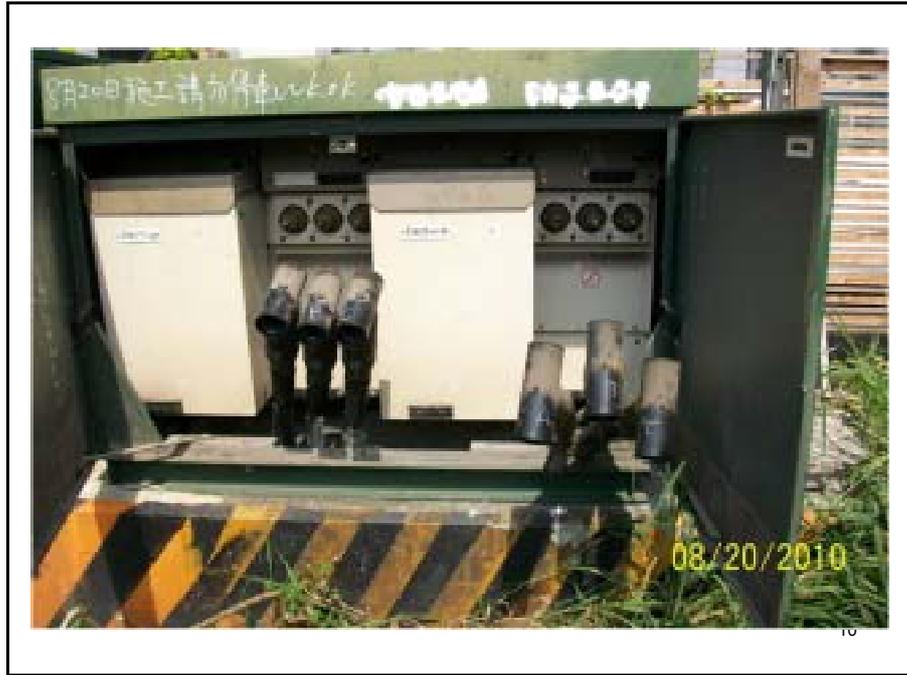
圖 6：座標 xx3821 亭置式開關(3φ25kV2-600A. 2-125E)

99年 月 日某事業單位承攬商勞工，於座標 xx3821 處從事地下配電主開關站亭置式開關更新為自動負載切換開關作業(圖 6)，停電作業前後未確實核對圖資與現場實際供電狀況，座標 xx0033 小環路開關站圖資迴路標示錯誤(圖 7)，當座標 xx3821 主開關站停電後，座標 xx0033 分歧線 J1 肘型端頭切開後，J2 及 J3 迴路用戶改由 J4 迴路供電(xx3080-S2 常開點投入轉供)，因 J1 與 J4 圖資標示錯誤，J1 肘型端頭切開後未以隔離插頭隔離或掛接地線，隨意放置於箱體 J2 迴路肘型端頭上，供電中迴路未加防護(圖 8)，幸無作業人員碰觸造成感電事故，xx0033-J2 及 J3 迴路供電之迴路，操作完成後又未再確認，由瞬停操作卻變成用戶停電。

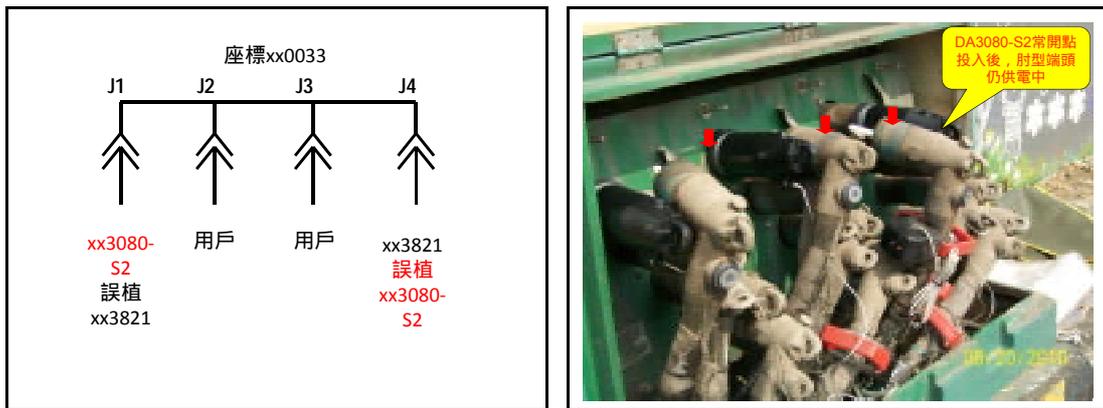
圖 7.8：座標 xx 0033-4 路分歧線開關箱(3-200A)

- (1)領班 TBM-KY 活動不落實。
- (2)紀錄表已紀錄應掛接地線處所有座標 CA5189 等 3 處，但座標 DC0033 處肘型端頭拔除後並未掛接地線。
- (3)除肘型端頭前未先擦拭積塵。
- (4)停電作業前後未確實核對圖資與現場實際供電狀況。
- (5)工地負責人、工安員未到現場實施工安輔導。
