歷史建築修復工法篇

苗栗出磺坑老屋新生， 讓記憶延續

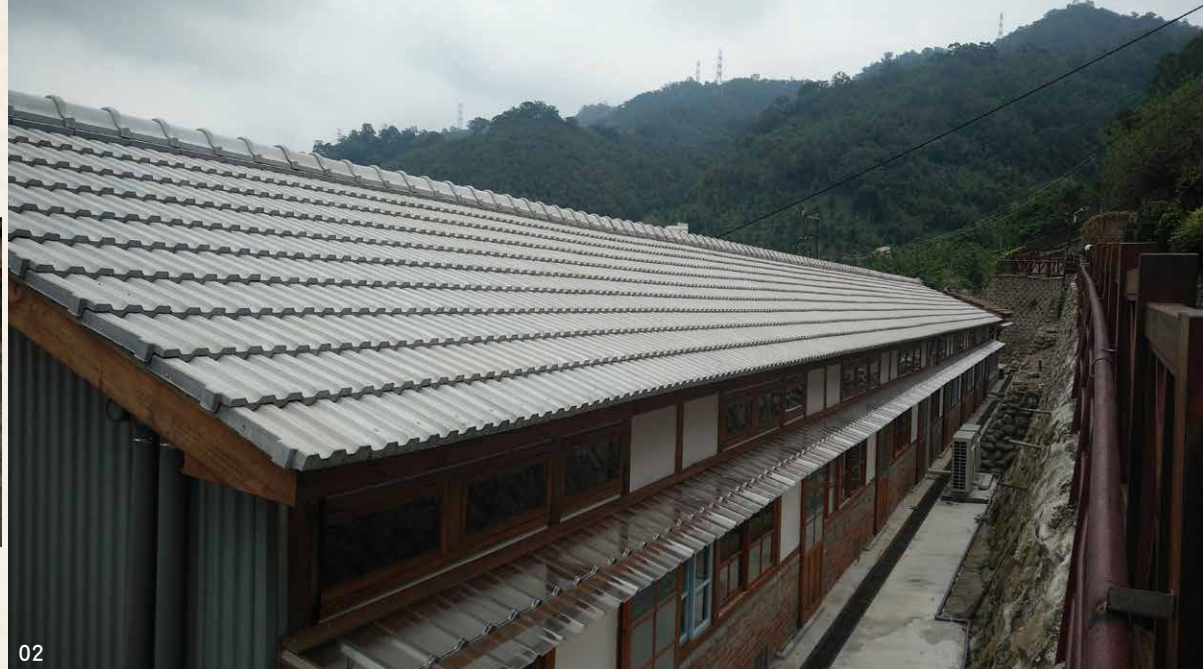
02 16號宿舍8連棟日式宿舍修復後。

組裝成為現今 8 戶連棟日式宿舍。建物整體為木構造，修復前包含木地板腐朽毀壞、地板構造的木地梁被拆卸移除、屋瓦破裂、門窗毀損、以及蟲蟻危害等重重問題。

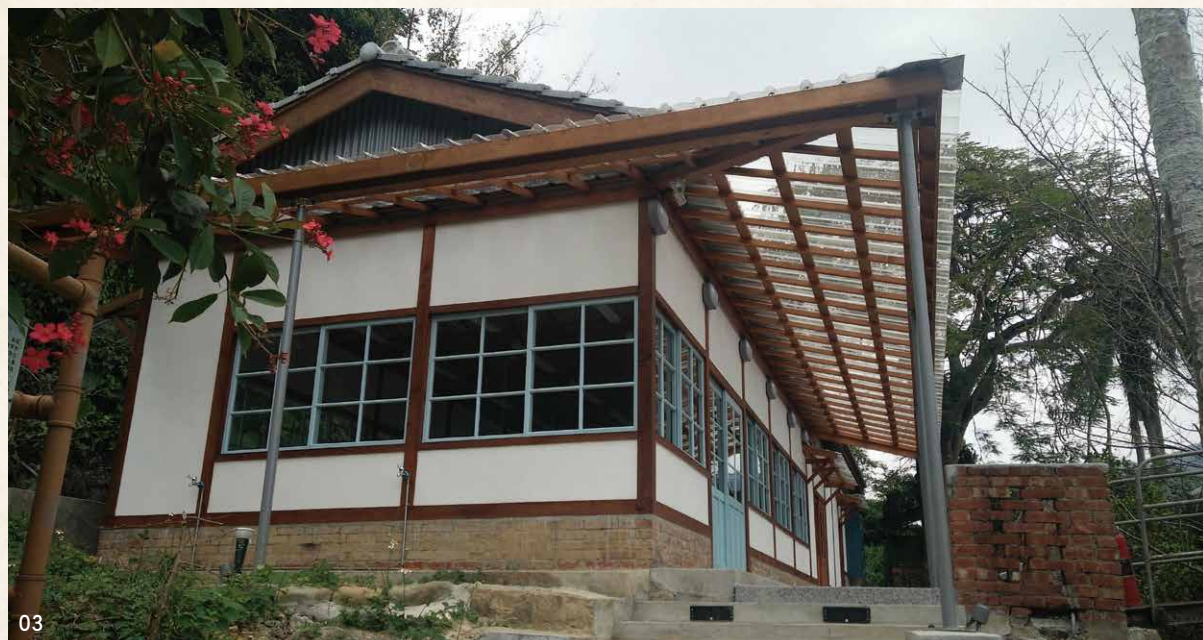
- 03 舊醫務所修復後：大片開窗及雨庇。
- 04 舊醫務所修復前。
- 05 落架檢視損壞情形並加以編號及標示。

舊醫務所於 1907 年（明治 40 年）設立，位於地纜車道旁，1908 年開始聘請醫生值班，1929 年（昭和 4 年）之後，改由固定醫師常駐的診所，外觀保留日治時期建築空間形制與戰後近代建築大片開窗，後期新增大片帶狀雨庇，融合日式建築構造及大片開窗為其最大之特徵，內部屋架有多次修改建之痕跡，室內空間以實用性為主，並無多餘隔間與裝飾，1978 年因出磺坑 2 號宿舍新建完成後，於二樓新設醫務室，舊醫務所遂改做其他用途，如曾做為辦公室、展場而後做為倉庫使用。

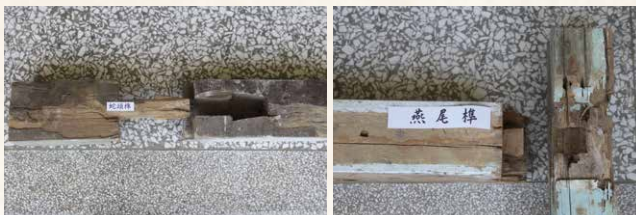
▶此2棟歷史建築常用到的榫接方式：
型壁榫、蛇頭榫、燕尾榫

兩棟歷史建築之門窗，除留用原有堪用之門窗外，不足部分則由宜蘭傳承半世紀之老師父施作，完全採用榫接方式，巧妙將木料組成門窗框。

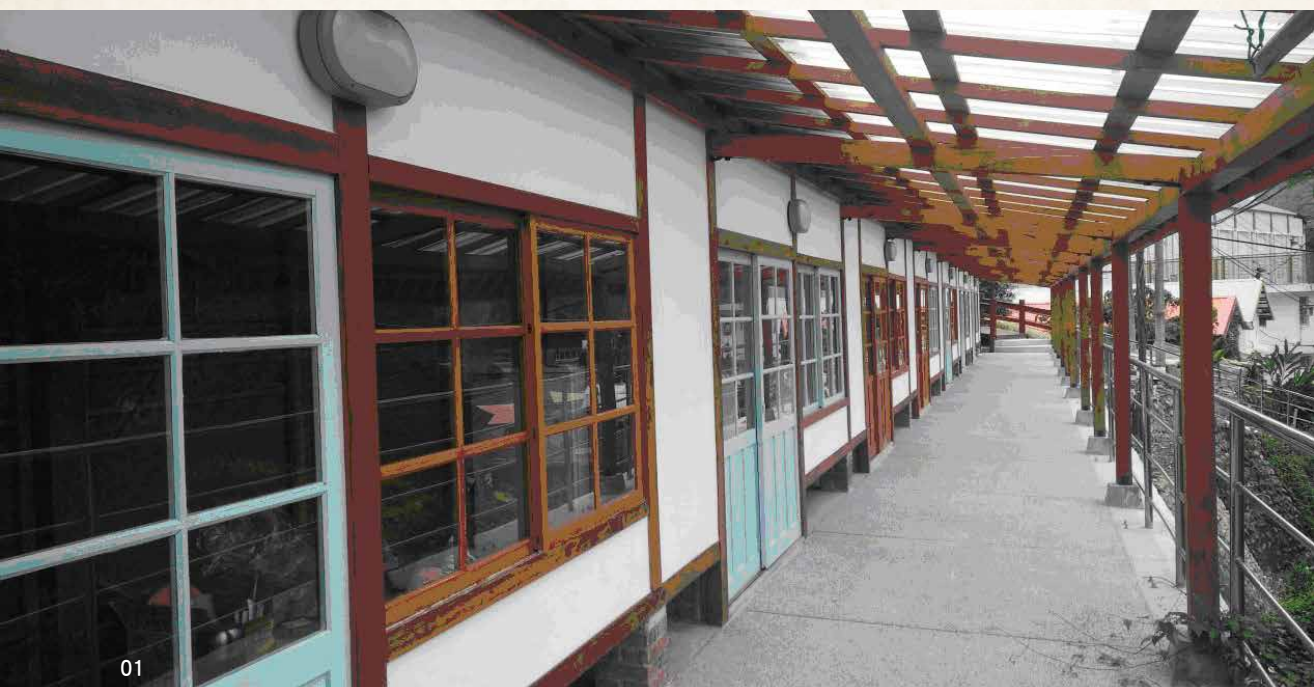
01 新舊並列的門窗。02修復原則為盡量留用舊構件，黃絲帶舊木料與新木料併用。03編竹：直立部分依照竹子成長的方向，有著頂天立地的意涵。老師父以麻繩纏繞竹片編成泥牆骨架。04 05 編竹夾泥牆中塗跟上塗部分之灰泥沙漿，養灰過程：以回收再利用之麻布袋裁剪成麻絨，滔洗去除雜質後與消石灰拌勻混合後靜置3個月以上。06 避免鳥類飛入屋內築巢之鳥仔板。07 匠師使用的各式鏝刀。
