公共工程 生態檢核機制

行政院公共工程委員會

113年11月20日

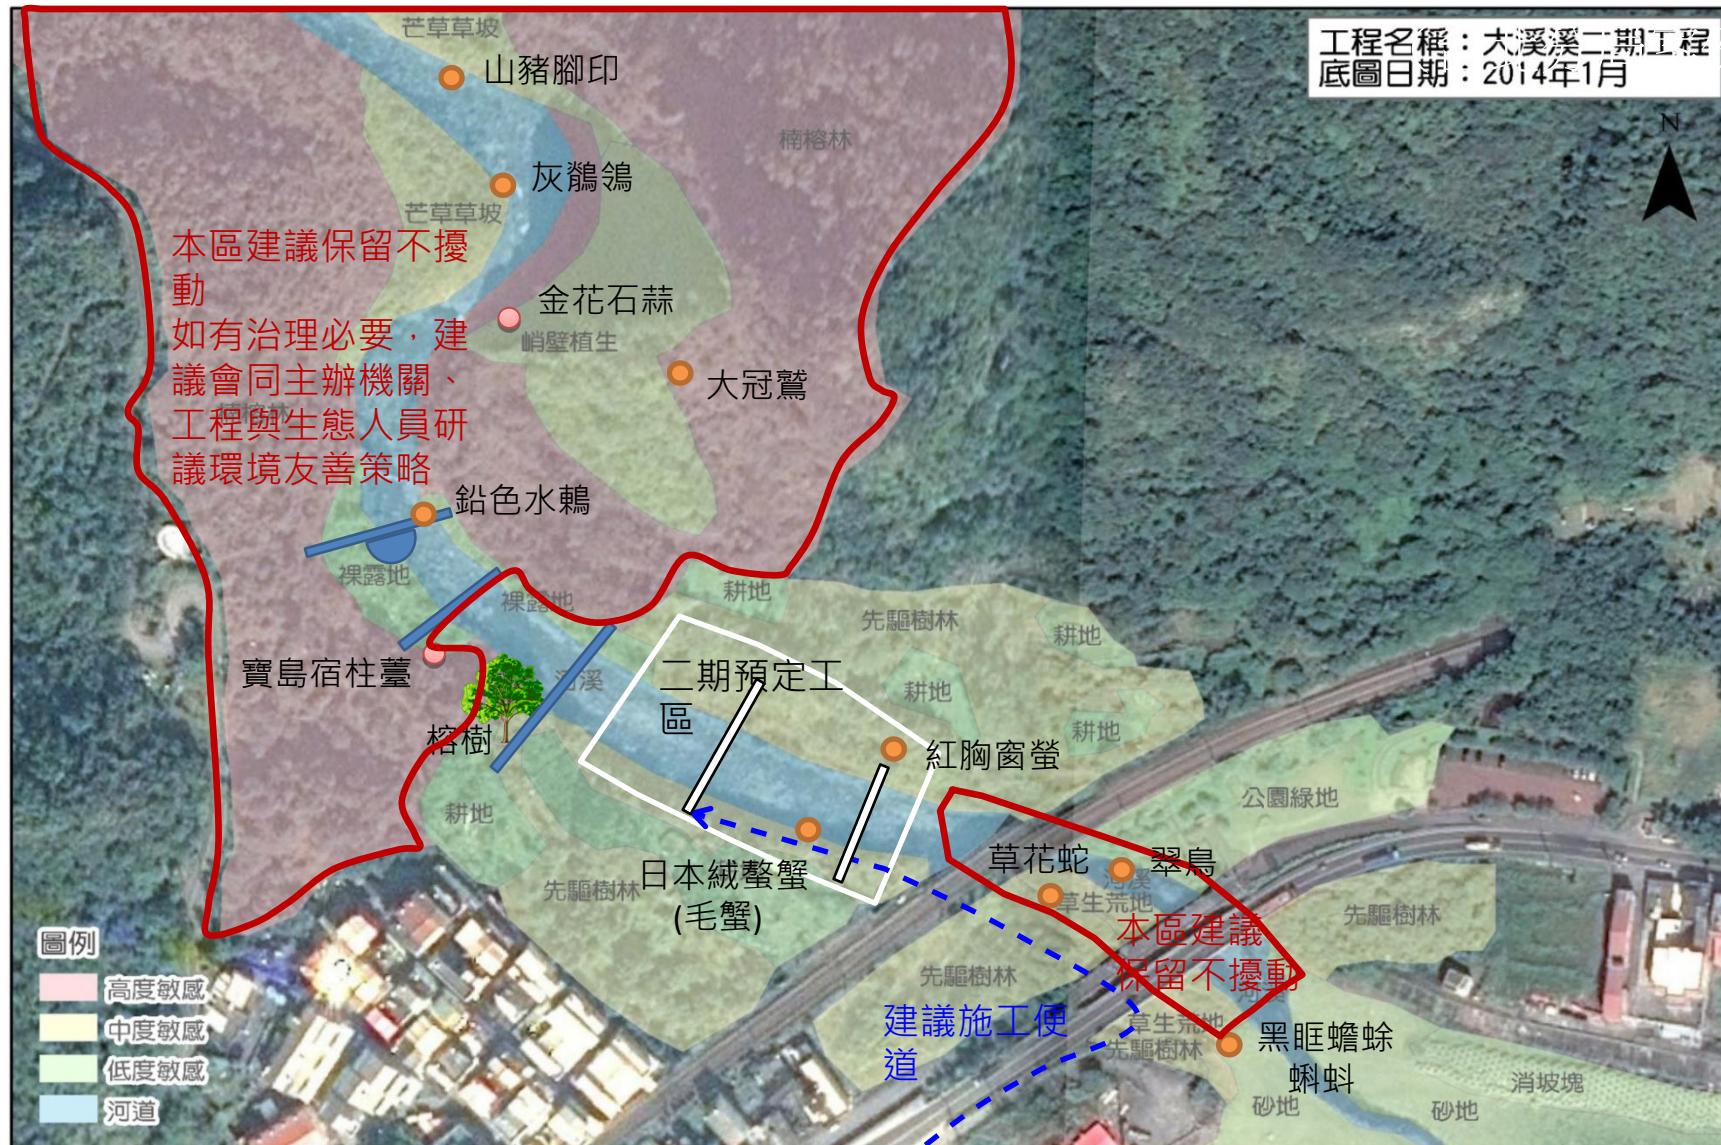
生態關注區域圖

係指**生態資源豐富或具有生態課題的地理區域**，包含法定保護區與文獻及現地調查蒐集之重要生態資訊。

- 繪製範圍：除了工程基地周邊環境外，亦要將工程可能影響到的地方納入考量，例如濱溪植被緩衝區、施工便道的範圍
- 邊界設定：若河溪附近有道路通過，亦可視道路為生態關注區域圖的劃設邊界，以評估工程擾動對生態環境的影響程度
- 透過圖說標註：以圖面呈現生態價值高、應予以保全之環境區位，作為規劃設計參考。

- 高度敏感
- 中度敏感
- 低度敏感
- 河道

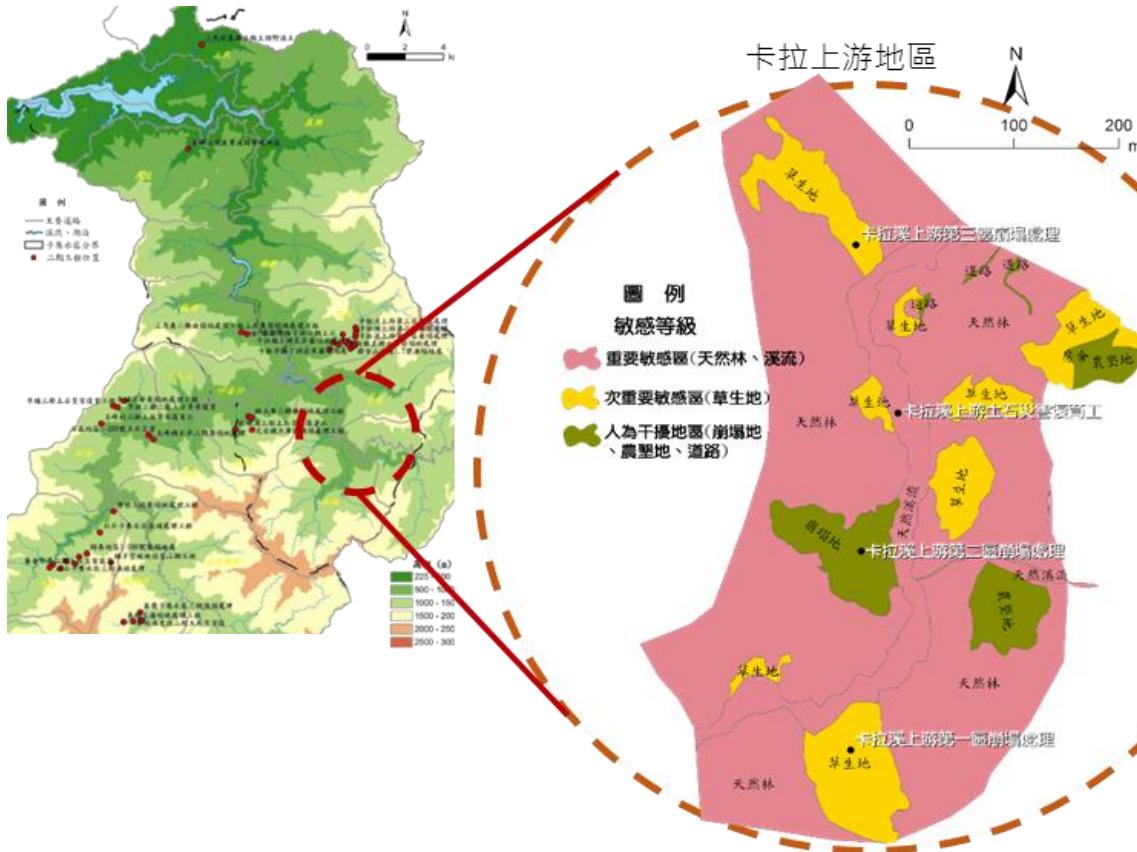
石門水庫集水區：保育類「臺灣水鼩」

水鼩 $\langle \rangle$ (*Chimarrogale himalayica*)
又被稱為「水老鼠」皮毛灰色、尾部及掌部為白毛 是半水棲的鼴鼴，臺灣的一級保育類動物。

食物：水生昆蟲幼蟲應為其主要食物。
棲地：生活的水質要清澈及高含氧、周遭的陸域需要鬆軟的土壤及落葉覆蓋相當嚴格的棲地條件。水鼩喜愛的野溪環境，溪中水質清澈、川流不息，溪面上散布著許多大小石頭，石頭間形成許多流量不一的激流對水質、河床底質要求較高，因此人工混凝土護岸對其影響大。

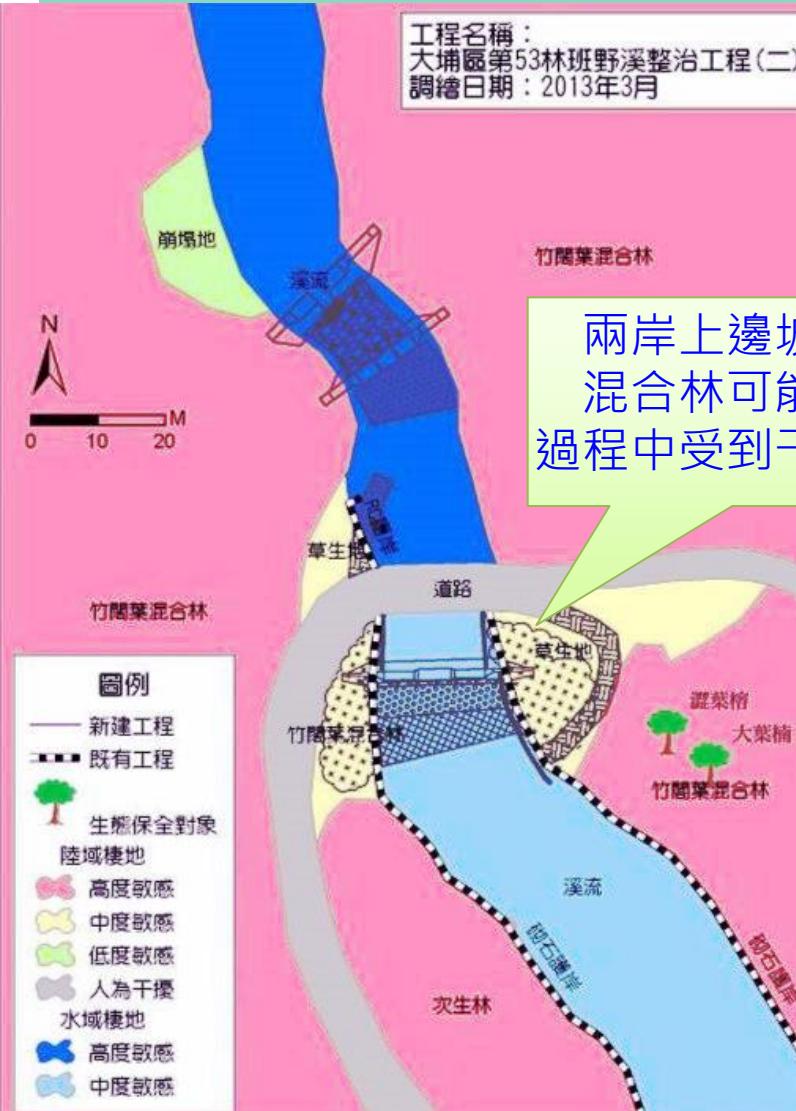
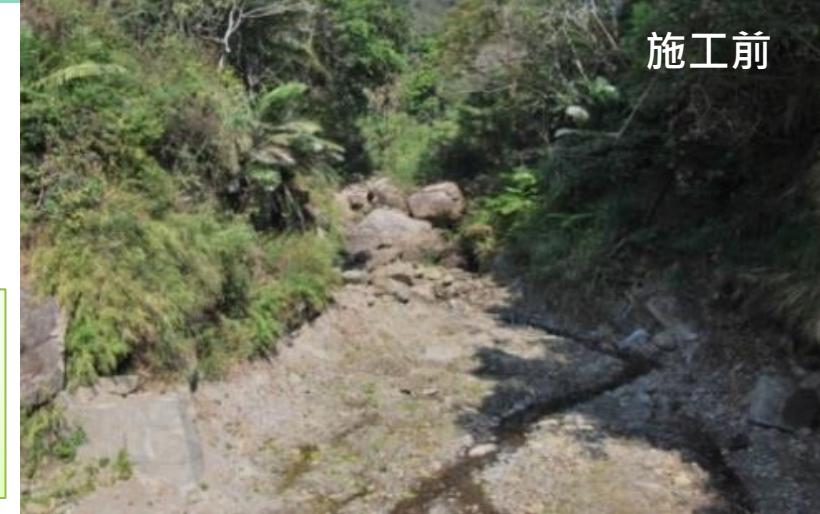
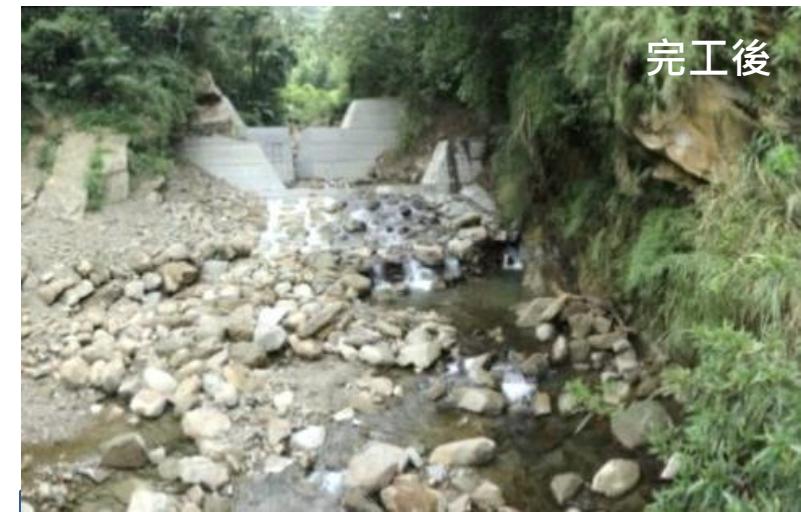
大埔區第53林班野溪治理工程

規劃施工機具行進路線減少環境擾動破壞

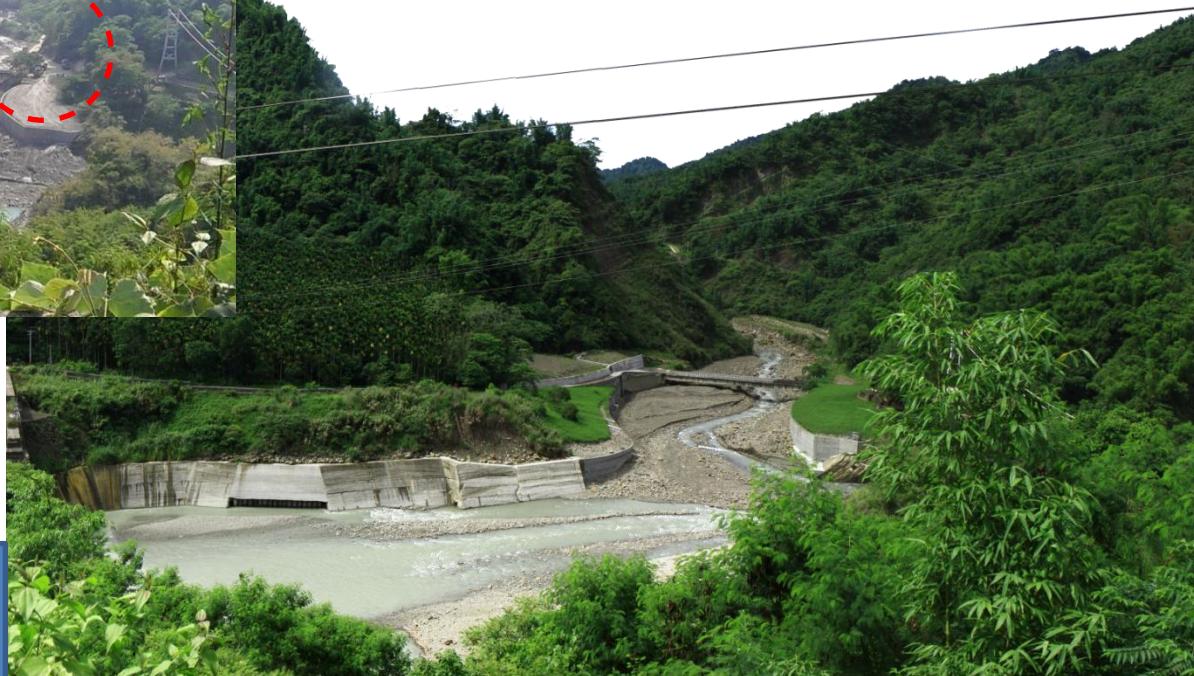
103年度曾文水庫
湖域保護帶治理工程(第二期)

- 因回填及工程干擾而形成的裸露地，完工後噴植原生適生植物種子，加速植被復原

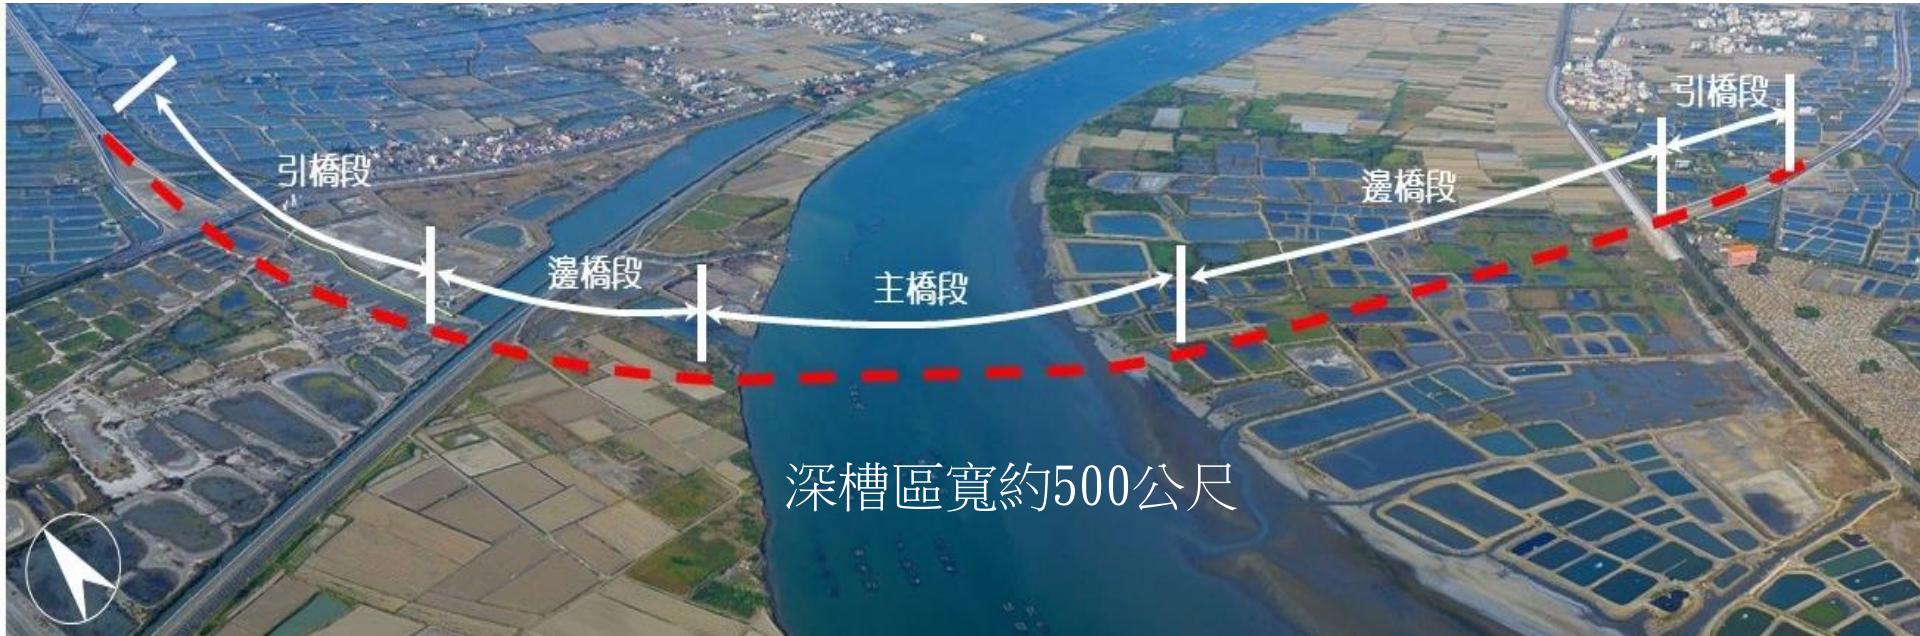
橋梁規劃配置

◆ 依周遭環境與工程配置，可分為**主橋段**、**邊橋段**及**引橋段**。

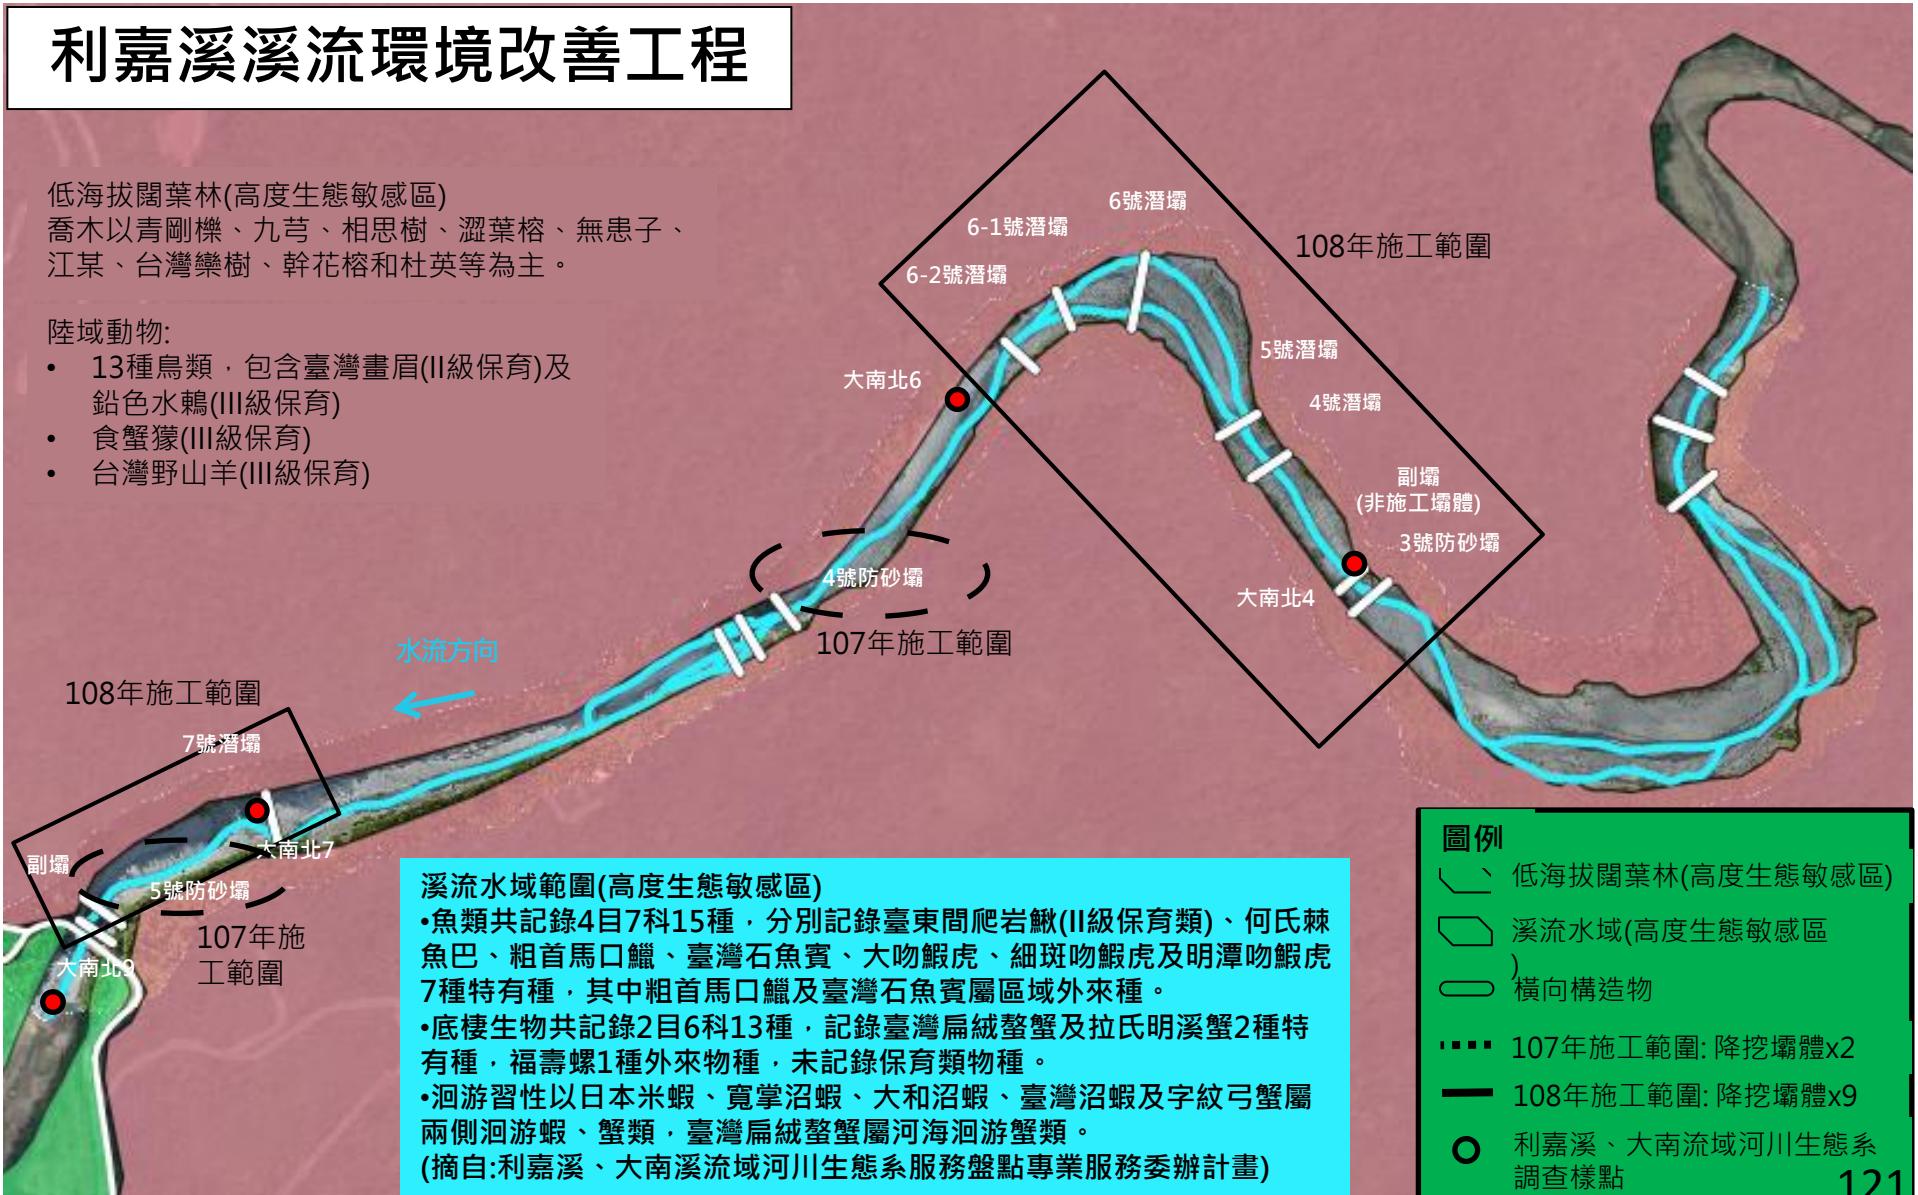
- 低海拔闊葉林(高度生態敏感區)
- 溪流水域(高度生態敏感區)
- 橫向構造物
- 107年施工範圍: 降挖壩體x2
- 108年施工範圍: 降挖壩體x9
- 利嘉溪、大南流域河川生態系調查樣點

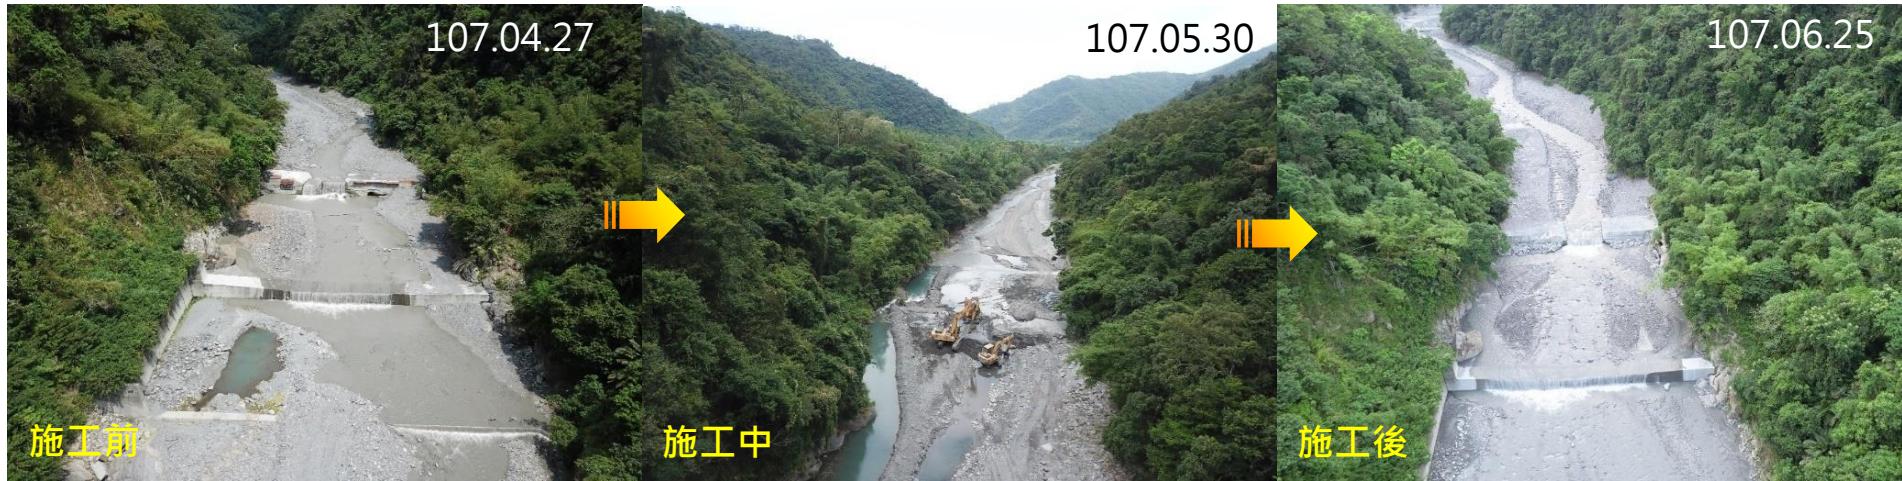
4號防砂壩施工前/中/後

完工階段改善工程溪流環境變遷比對

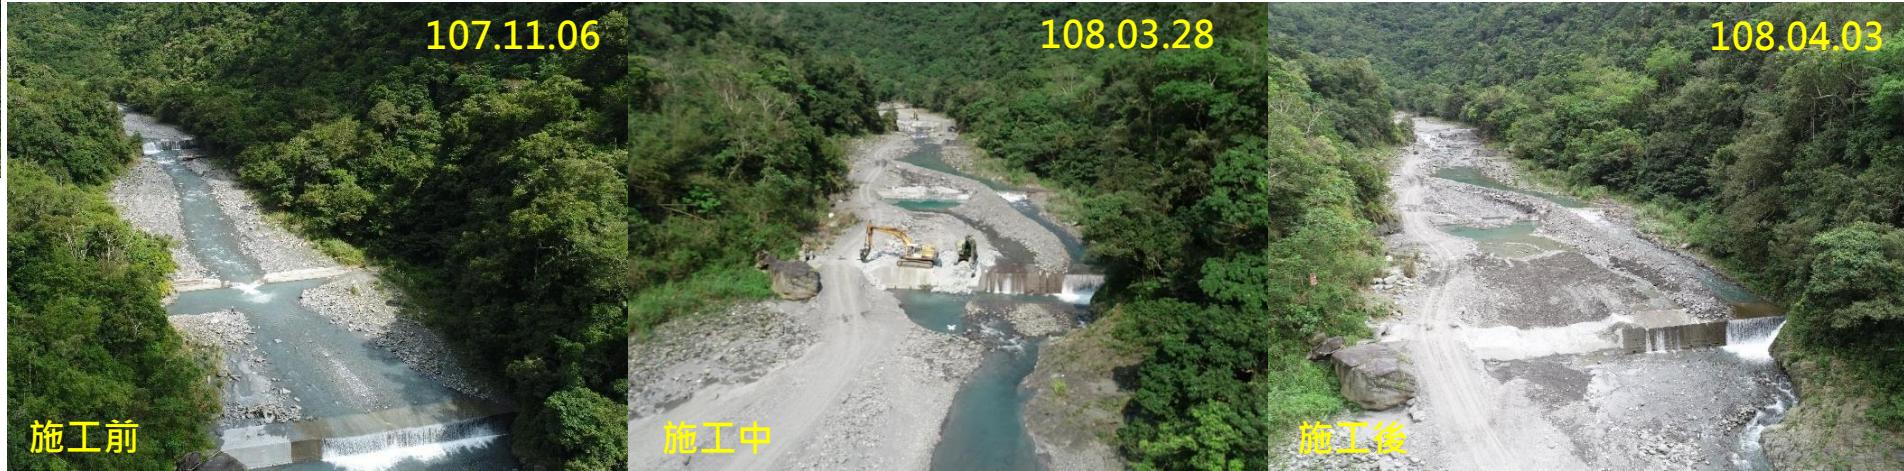
3號防砂壩、4號及5號潛壩施工前/中/後

完工階段改善工程溪流環境變遷比對

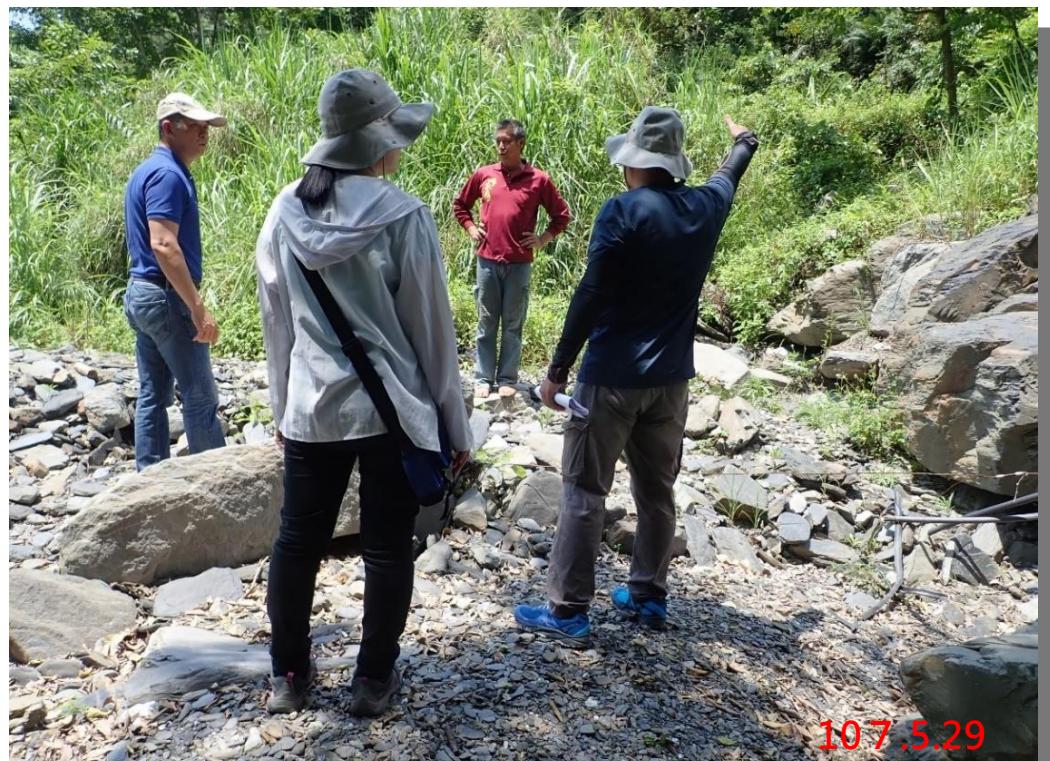
107.5.29

- 主辦單位、設計監造單位、施工廠商及生態團隊於現地指
樁，並討論生態保全對象及友善措施內容。
- 確認施工期間機具不會進入溪床
- 以不擾動原有大塊石情況下，排設塊石固床工

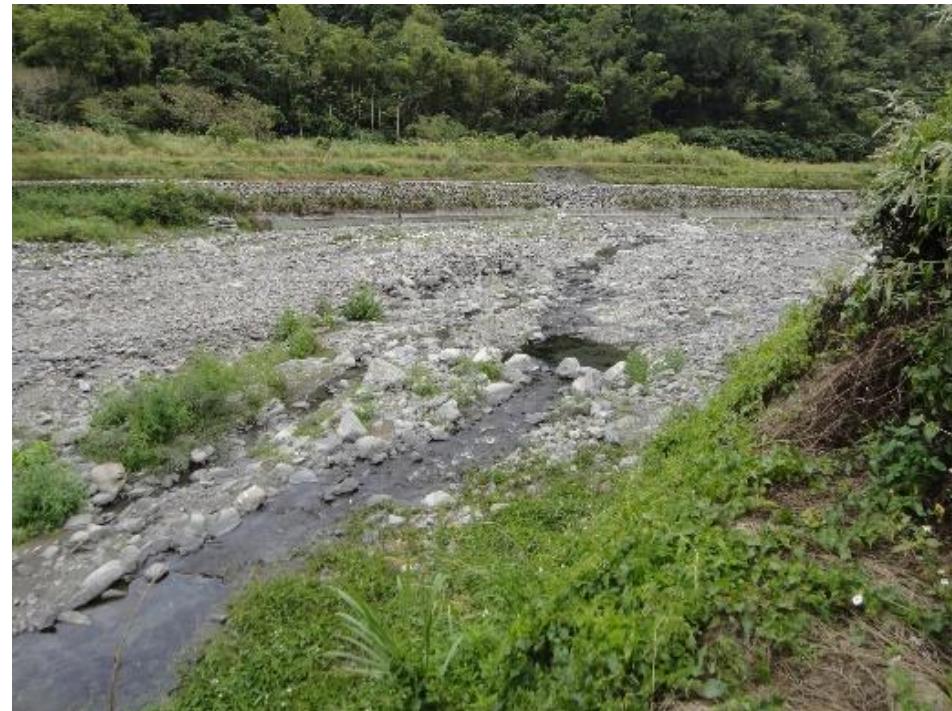
拉里吧野溪主流恢復佳(103年完工)_完工後追蹤 (106年)

- 枯水期有常流水
- 縱向順暢無落差

- 左岸次生林完整保留
- 回填區灌叢小苗生長
