大林石化油品儲運中心鍋爐系統統包工程

第一次施工階段生態保育措施 監測評估成果摘述

中華民國 113 年 11 月

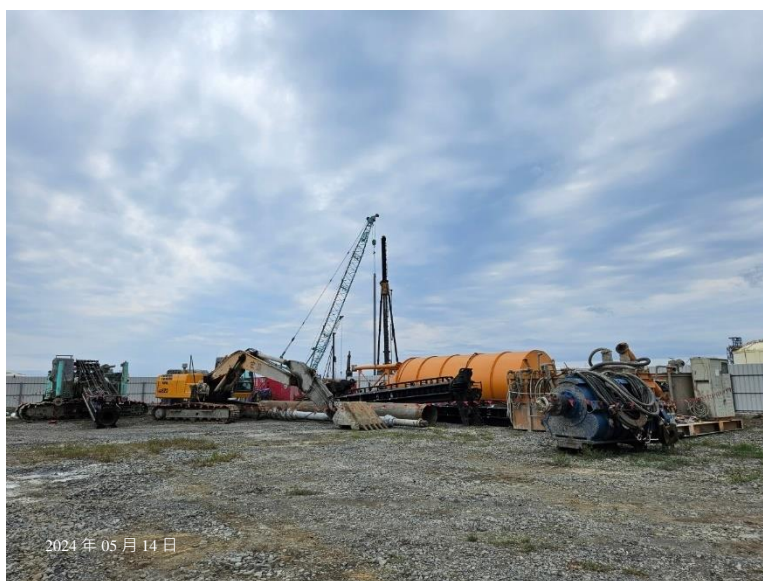
圖 2.2 工程現地狀況 (113 年 05 月 14 日)

本計畫工區位於高雄市小港區，目前為施工階段，主要工程為大林石化油品儲運中心鍋爐系統統包工作，工程內容包括 2 套鍋爐及附屬設備等裝置，含設計、供料、裝建、試車等統包工程。本案工區範圍圖詳圖 2.1，現地狀況如圖 2.2

113 年 05 月 14 日進行施工階段第 1 次生態現勘調查，本基地位於洲際碼頭填海造陸區，整片海埔新生地均為平整的裸露地。未開發地表多為小碎石、砂土所覆蓋，欠缺一般植物生長所需的土壤。加上此處濱海且無常流之淡水水源，空氣中鹽份高，並無提供植物生長的環境。本次調查範圍中，有植物（3 科 4 屬 4 種）、鳥類（2 科 3 種）。本工地面積較為窄小，並周邊均已在施工，因此生物量稀少實屬正常狀態。本次無記錄到哺乳類、兩棲類、爬蟲類、蝴蝶類、蜻蛉類。

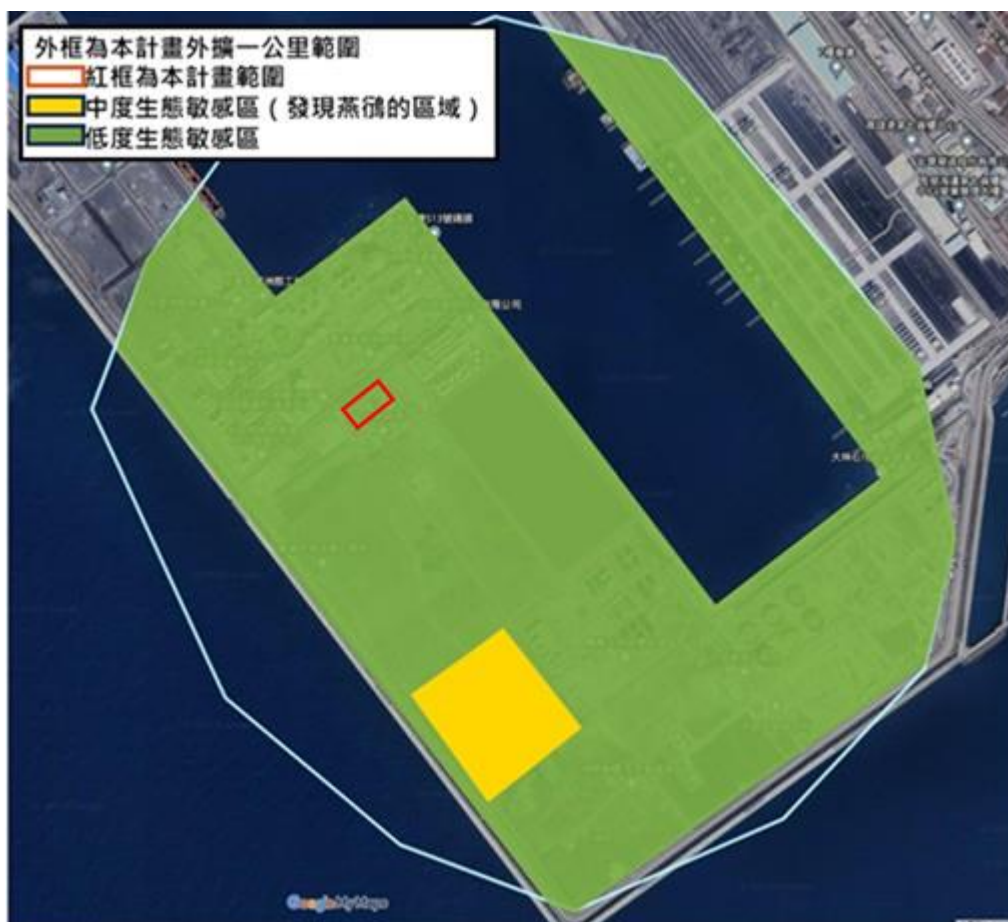
圖 2.3 關注區域圖

本計畫區域為抽取海砂填海造陸而成，並非天然形成之棲地類型，依照敏感區域圖繪製原則繪製，黃色區域有發現過燕鴿，因此列為中度敏感區域，不過該區域僅有觀察到燕鴿停棲，並未觀測到有交配、坐巢或是接近時的擬傷行為。因此判斷僅為路過停棲，並非繁殖棲地。後續會持續注意是否有燕鴿進入棲息。

本計畫以夏候鳥燕鴿（III）作為關注物種，本次現勘調查時非夏候鳥遷移時間，故無記錄任何燕鴿。

時間迴避：若有發現燕鴿出沒並有擬傷行為，在三月底到八月底之間不要進行該區域的整地。

地點迴避：若有發現燕鴿出沒並有擬傷行為，在繁殖期間不要進行該區域的整地。並且禁止人員、機具進入。

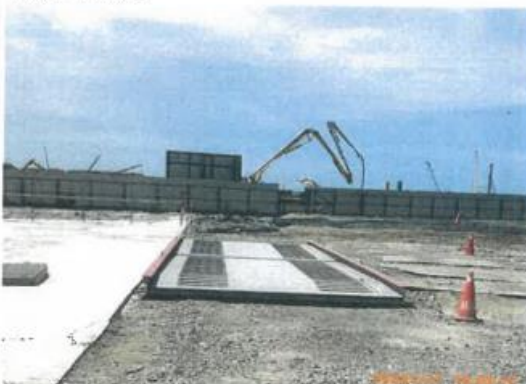
<p>1. 減輕-設置施工圍籬</p> <p>【施工階段】</p>  	<p>2. 減輕-暫存土堆覆蓋帆布</p> <p>【施工階段】</p>
<p>日期：2024/07/23</p> <p>說明：圍籬已設置完成</p>	<p>日期：</p> <p>說明：</p>
<p>3. 減輕-定時灑水防止裸露地揚塵</p> <p>【施工階段】</p>  	<p>4. 減輕-於車輛出入口設置清洗設備</p> <p>【施工階段】</p>

<p>日期：2024/07/18</p> <p>說明：定時灑水</p>	<p>日期：2024/07/17</p> <p>說明：工區出入口有設置洗車台</p>
<p>5. 減輕-規劃廢棄物暫存區並定期清運</p> <p>【施工階段】</p>

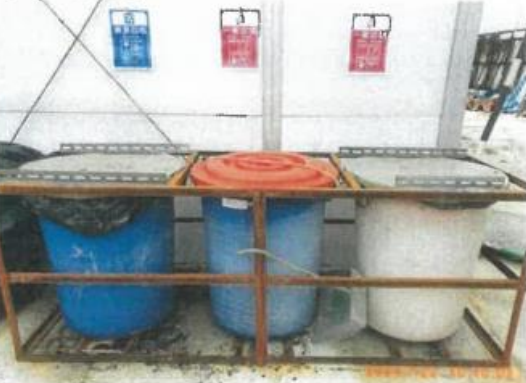
<p>6. 迴避-迴避燕鷗利用裸露地繁殖的時間</p> <p>【施工階段】</p>
<p>日期：2024/07/22</p> <p>說明：有設置廢棄物暫存區並定期清運</p>	<p>日期：</p> <p>說明：</p>

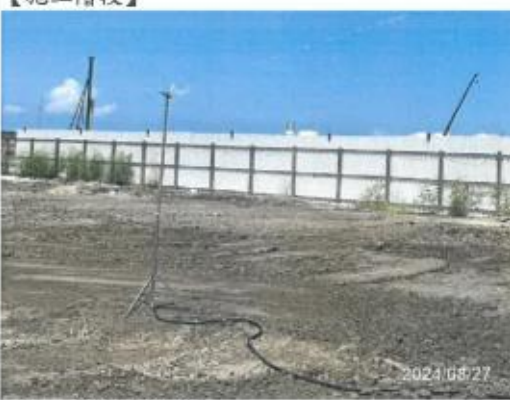
<p>1. 減輕-設置施工圍籬</p> <p>【施工階段】</p>  	<p>2. 減輕-暫存土堆覆蓋帆布</p> <p>【施工階段】</p>  
<p>日期：2024/08/27 說明：圍籬已設置完成</p>	<p>日期：2024/08/26 說明：暫存土堆已覆蓋帆布</p>
<p>3. 減輕-定時灑水防止裸露地揚塵</p> <p>【施工階段】</p>

<p>4. 減輕-於車輛出入口設置清洗設備</p> <p>【施工階段】</p>  
<p>日期：2024/08/27 說明：定時灑水</p>	<p>日期：2024/08/27 說明：工區出入口有設置洗車台</p>
<p>5. 減輕-規劃廢棄物暫存區並定期清運</p> <p>【施工階段】</p>  	<p>6. 迴避-迴避燕鴿利用裸露地繁殖的時間</p> <p>【施工階段】</p> <p style="text-align: center; font-size: 2em;">無</p>
<p>日期：2024/08/27 說明：有設置廢棄物暫存區並定期清運</p>	<p>日期：2024/08/27 說明：在工區內無發現燕鴿的蹤跡</p>

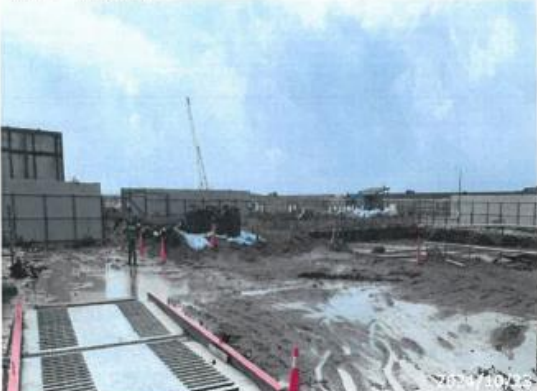
<p>1. 減輕-設置施工圍籬</p> <p>【施工階段】</p>

<p>日期：2024/10/23 說明：圍籬已設置完成</p>	<p>2. 減輕-暫存土堆覆蓋帆布</p> <p>【施工階段】</p>   <p>日期：2024/10/23 說明：暫存土堆已覆蓋帆布</p>
<p>3. 減輕-定時灑水防止裸露地揚塵</p> <p>【施工階段】</p>

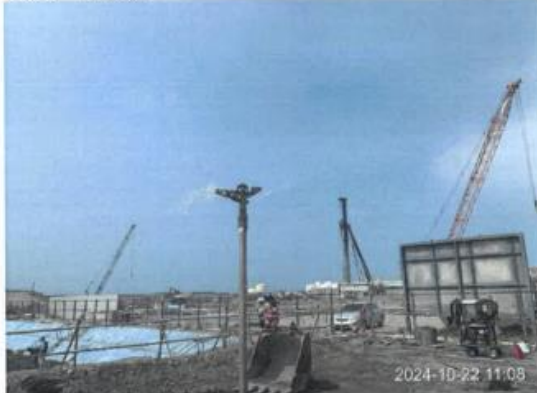
<p>日期：2024/10/22 說明：定時灑水</p>	<p>4. 減輕-於車輛出入口設置清洗設備</p> <p>【施工階段】</p>

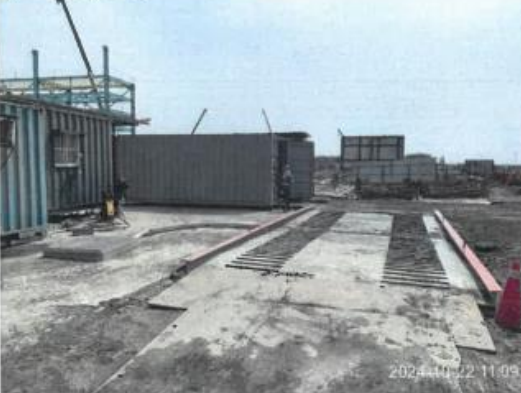
<p>日期：2024/10/22 說明：工區出入口有設置洗車台</p>
<p>5. 減輕-規劃廢棄物暫存區並定期清運</p> <p>【施工階段】</p>

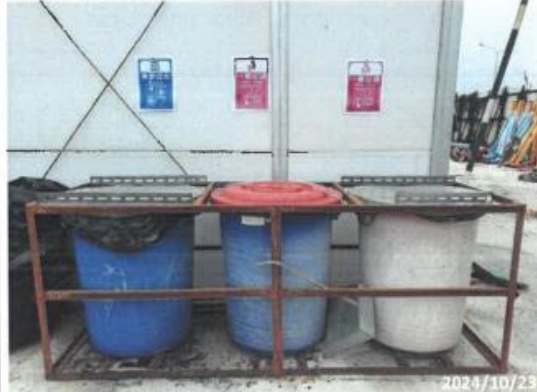
<p>日期：2024/10/23 說明：有設置廢棄物暫存區並定期清運</p>	<p>6. 迴避-迴避燕鴿利用裸露地繁殖的時間</p> <p>【施工階段】</p> <p style="text-align: center;">無</p> <p>日期：2024/10/23 說明：在工區內無發現燕鴿的蹤跡</p>

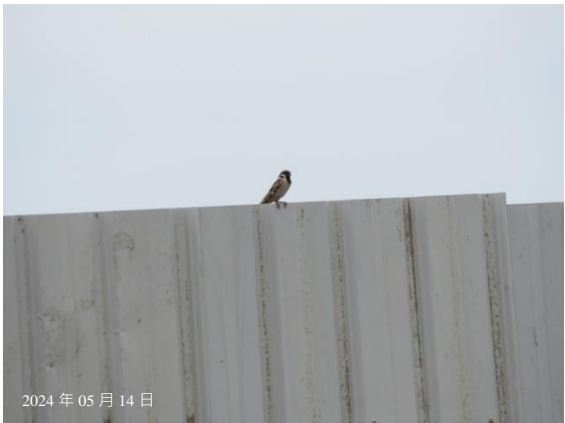
<p>物調查人員鳥類記錄中</p>	<p>雖為暫置小型發電機，仍是需要鋪設防油布或承油盤</p>

<p>基地內的植物-伏毛天芹菜</p>	<p>基地內的植物-芒稷</p>

<p>2024年05月14日</p>	
<p>基地內的鳥類-麻雀</p>
