台灣中油股份有限公司 大林石化油品儲運中心一區 12 座油槽 以外附屬設備管線統包工程

第一次施工階段生態保育措施 監測評估成果摘述

施工中生態檢核階段成果摘述

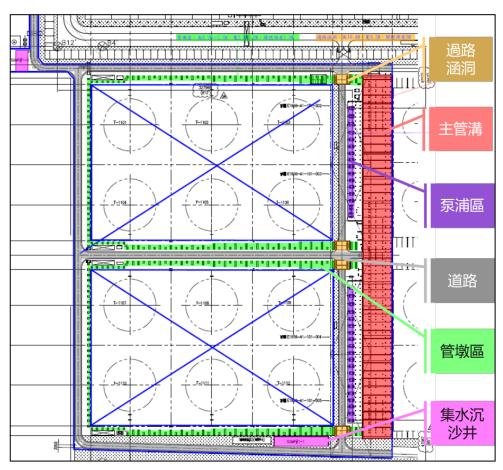
圖 1 工程配置圖

本工程位於高雄市小港區,高雄港洲際貨櫃二期工程計畫區內,石化油品儲(轉)運中心,已於 109 年 12 月 24 日開工,預計 112 年 10 月 30 日完工,工程內容包含內容含基礎、管線、消防、泵浦(含馬達)、電氣系統、儀控系統及相關附屬設施,工程配置圖詳圖 1,目前屬施工階段,統計至 109 年 12 月底工程進度約 5.02%,已完成施工階段生態檢核成果及對應之附件如下說明:

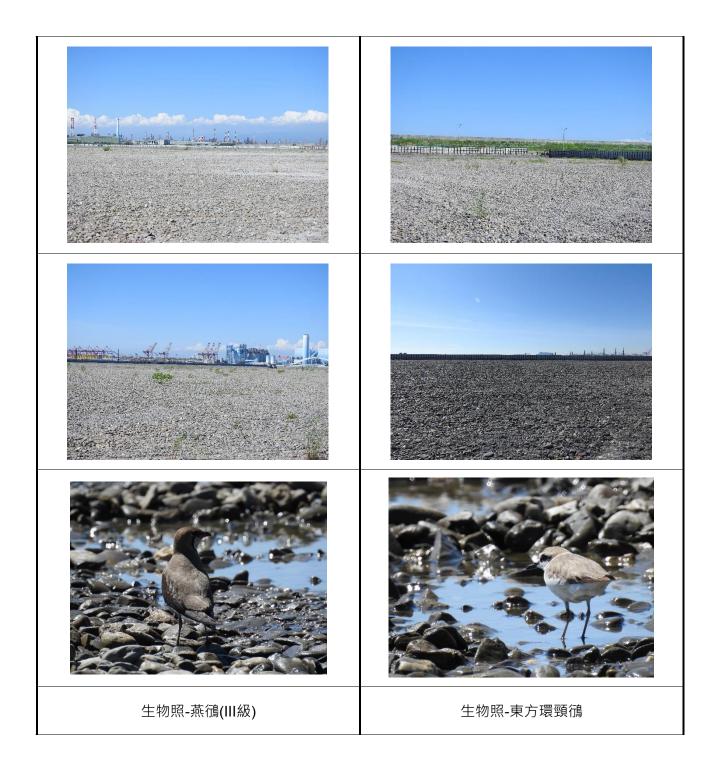
現勘照片

- 1. 周邊土地利用情形:本工程流域位於高雄市小港區,鄰近範圍多為過去填海造陸之區域。
- 2. 生態敏感區域:本工區因位於高雄市小港區,根據生態敏感圖資套疊成果,本區不在敏感區域內。
- 3. 水域狀況:本工區施作範圍並未影響周遭海域。
- 4. 本區環境為抽取海砂填海造陸區,自然資源較匱乏,本次鳥類勘查紀錄物種多為鄰海環境之鳥類,可見小雲雀、燕鴴、東方環頸鴴、小環頸鴴等鳥類,其中燕鴴為Ⅲ級保育類。植物部分,可見四生臂形草、甜根子、伏毛天芹菜、含羞草、青莧、青葙、香附子、草梧桐、盒果藤、銀合歡、龍爪茅、蟲屎。

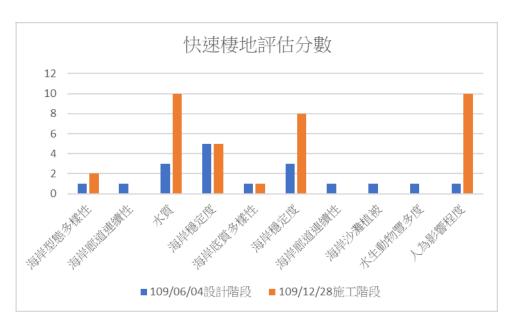
圖 1 快速棲地評估分數

本計畫於施工前(109 年 6 月 4 日)及施工中(109 年 12 月 28 日)進行水利工程快速棲地生態評估,評估總分分別為 18 分(劣)及 36 分(差),主要是因為於施工階段無影響到水質,海洋穩定度相對較高。整體而言,由於此計畫範圍屬於海埔新生地,與水利工程快速棲地生態評估(海岸)所適用的海岸及堤防等類型略有不同,故並非每一項目都能準確地找到其對應的結果與分數,因此僅以此結果提供後續環境監測的參考。
