台灣中油股份有限公司

大林儲運中心 13 座球型槽新建統包工程

第八次施工階段生態保育措施 監測評估成果摘述

中華民國 113 年 9 月 印製

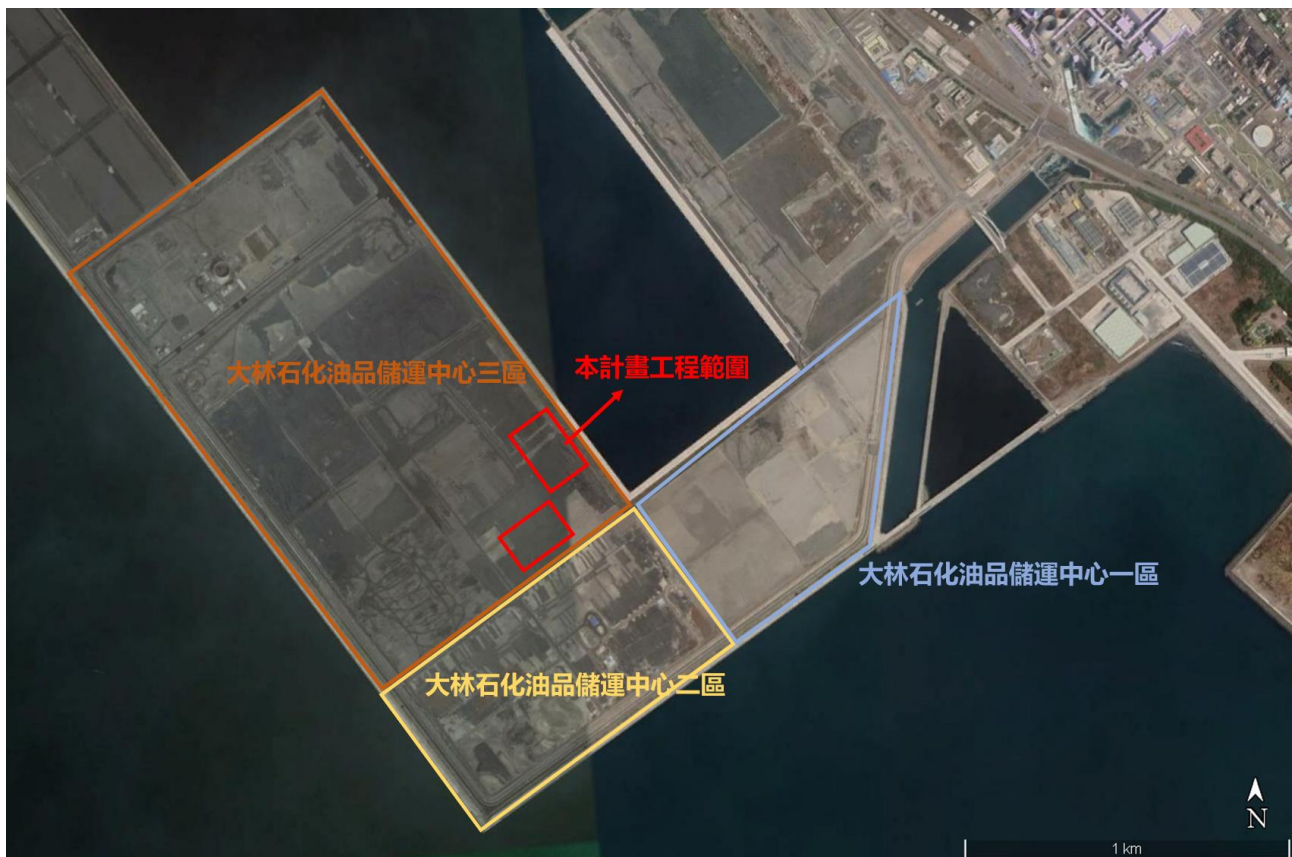
圖 2.1-1 大林石化油品儲運中心分區圖

本計畫工區位於大林石化油品儲運中心第三區，分區圖詳圖 2.1-1，主要工程內容為 13 座球型槽及其基礎、道路、管墩、管溝、排水、管線、消防、泵浦等相關附屬設備。工程已於 110 年 1 月 13 日開工，截至 113 年 7 月底進度為 90.16%，預計 114 年 7 月完工，目前正辦理土木鋼構第二階段鋼筋模板組立、混凝土澆灌、開挖回填；消防管件銲接作業及槽區製程管配管組銲等。

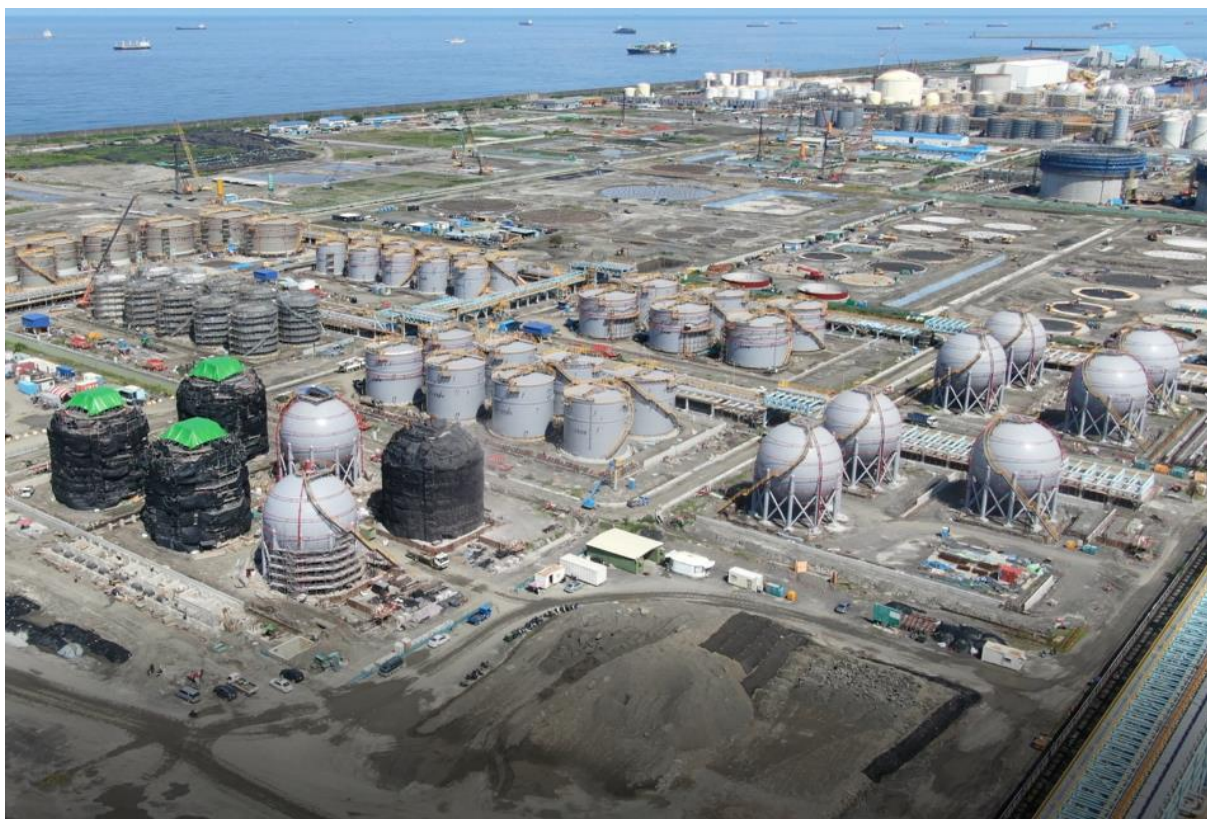
圖 2.1-2 現場狀況圖(113 年 6 月)

現地為填海造陸地，為礫石鋪設而成的底質環境，目前工區內球型儲槽已架設，現地植被多隨工程機具及資材進駐而被移除，僅有少數植株分布於施工圍牆周邊，工區內屬於高度人為干擾環境，現場環境狀況如圖 2.1-2。

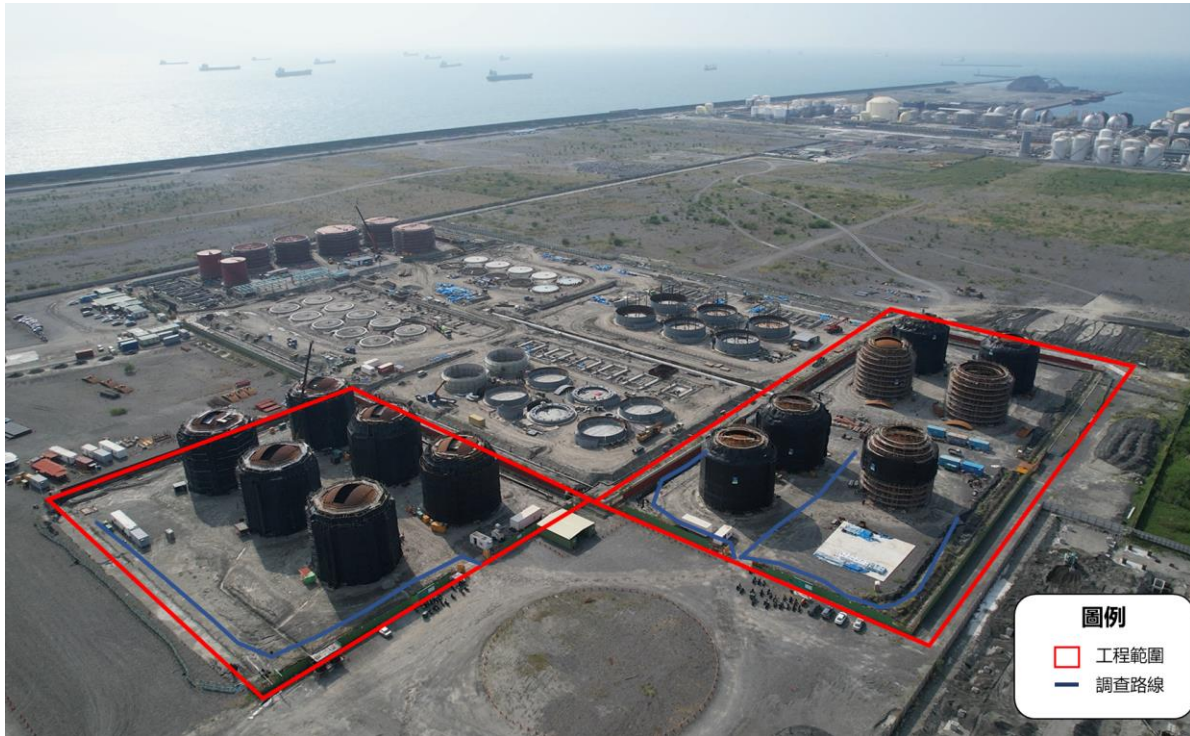
圖 2.4-1 生態現勘調查路線圖

本計畫於 113 年 6 月 18 日進行施工階段第八次生態現勘調查，調查路線如圖 2.4-1，調查範圍內有植物 6 科 11 種、鳥類 4 科 6 種、蜻蛉類 1 科 1 種，未調查到哺乳類、兩棲類、爬蟲類及蝴蝶類，所調查到的物種多屬於平地常見種類，無保育類動物及「2017 臺灣維管束植物紅皮書名錄」所載珍貴稀有植物，生態調查名錄如附件一，調查成果摘要如表 2.4-1。

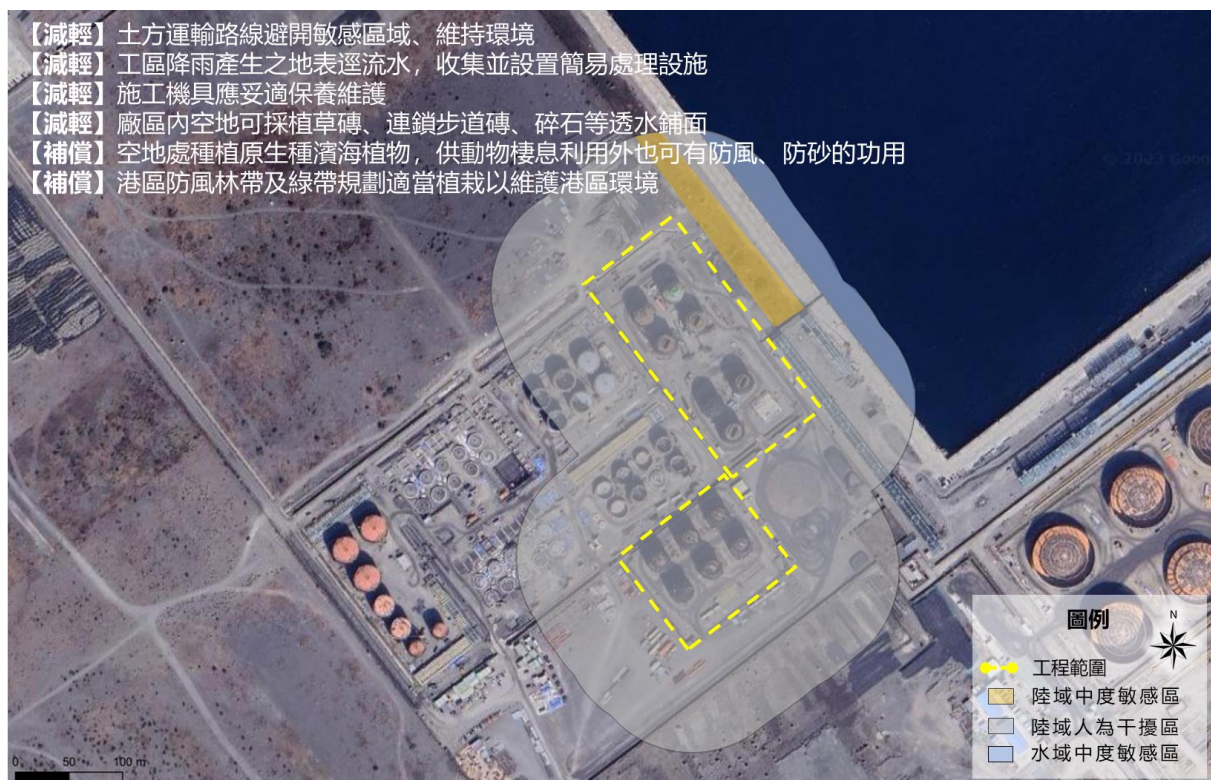
圖 2.7-1 關注區域圖

本計畫工區為抽取海砂填海造陸而成，並非天然形成之棲地類型，鄰近海岸為許多水鳥及候鳥可能利用之區域；本計畫工區範圍目前屬施工區域，已有機具進場、材料暫置及開挖作業，故列為人為干擾區；鄰近水域之低矮草生地可能為鳥類利用棲地，列為中度敏感區，水域則歸類為中度敏感區域，如圖 2.7-1 所示。

本工程區域及其周緣自然度均不高，而周邊的濱海及裸露地環境也較缺少適合動物棲息利用的棲地，未來可透過複層式植被的營造，種植適合此處生長的植株，創造較大面積且連續的棲地，提供不同的生物棲息，亦能與周邊綠帶串聯，形成高雄市區都市林生物廊道的一環。

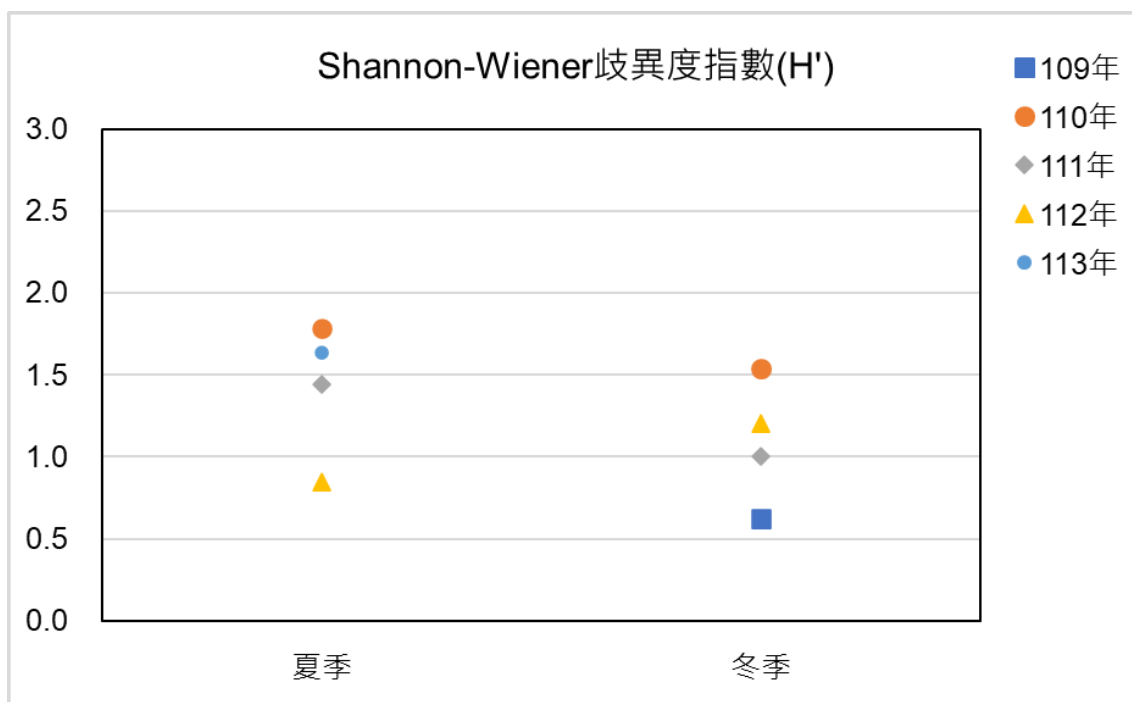
圖 3-3 Shannon-Wiener 歧異度指數(H')

本計畫根據調查成果分析 Shannon-Wiener 歧異度指數(H')及 Pielou 均勻度指數(E)鳥類生態指標，其中以 6 月份(夏季)及 12 月份(冬季)做分類，而 9 月份(秋季)僅有一筆數據，故本次暫不計入。

若以歧異度指數分析，109 年度冬季鳥類個體種類較少為麻雀調查數量高達 168 隻次，故歧異度指標及均勻度數據皆較低，110 年因工程剛施工，尚未有大型施作內容，僅進行如機具進場或整地作業，故數據

較歷次高，而 111 年及 112 年度工程展開，施工內容如現地開挖或硬體設施施作等，環境干擾程度大，導致物種數量下降，僅有適應人為干擾之物種，歧異度指標也下降；若以均勻度指標分析，惟 109 年冬季麻雀為優勢種，故指標低於歷次成果，Shannon-Wiener 歧異度指數(H')及 Pielou 均勻度指數(E)鳥類生態指標分析如圖 3-3 及圖 3-4，生態調查名錄如附件一。

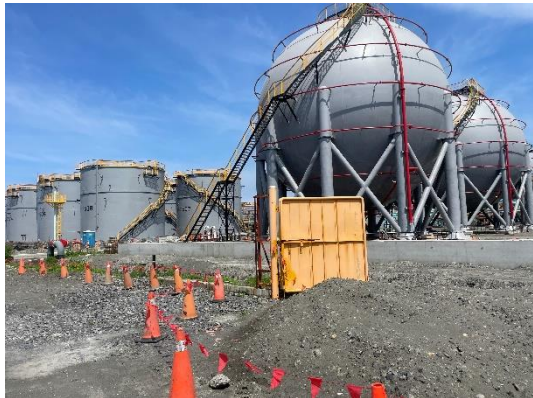
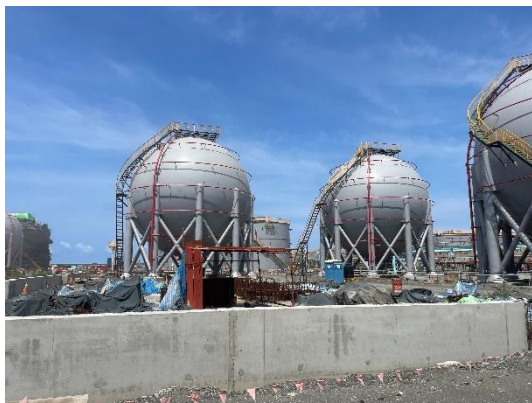
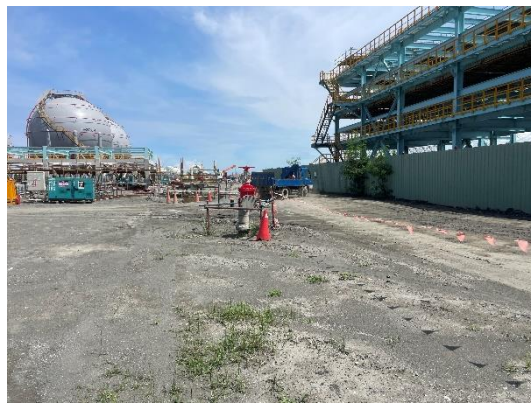
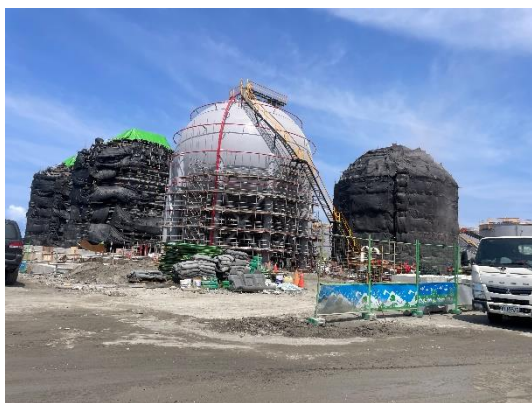
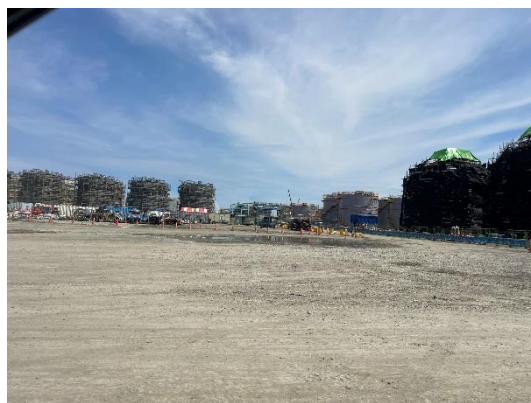
| <p>計畫範圍內已建置 13 座球型槽，整體環境空間不多，僅剩下施工圍牆及資材堆置區周邊有較多植株，整體環境屬於高為高度人為干擾的環境，較不利生物棲息利用或拓殖，整體環境現勘時僅有少數習慣人為干擾的鳥類活動。</p> <p>調查範圍內有植物（6 科 11 種）、鳥類（4 科 6 種）、蜻蛉類（1 科 1 種），未調查到哺乳類、兩棲類、爬蟲類、蝴蝶類、魚類及蝦蟹螺貝類。所調查到的物種多屬於平地常見的種類，沒有保育類動物。沒有「2017 臺灣維管束植物紅皮書名錄」所載珍貴稀有植物。</p> | | | |

說明：13 座球型油槽組立及周邊管線系統
