台灣中油股份有限公司
大林儲運中心 13 座球型槽新建統包工程
生態檢核設計階段成果報告書

主辦機關：萬機鋼鐵工業股份有限公司

承攬廠商：國立中山大學/環境工程所

中華民國 110 年 09 月 印製

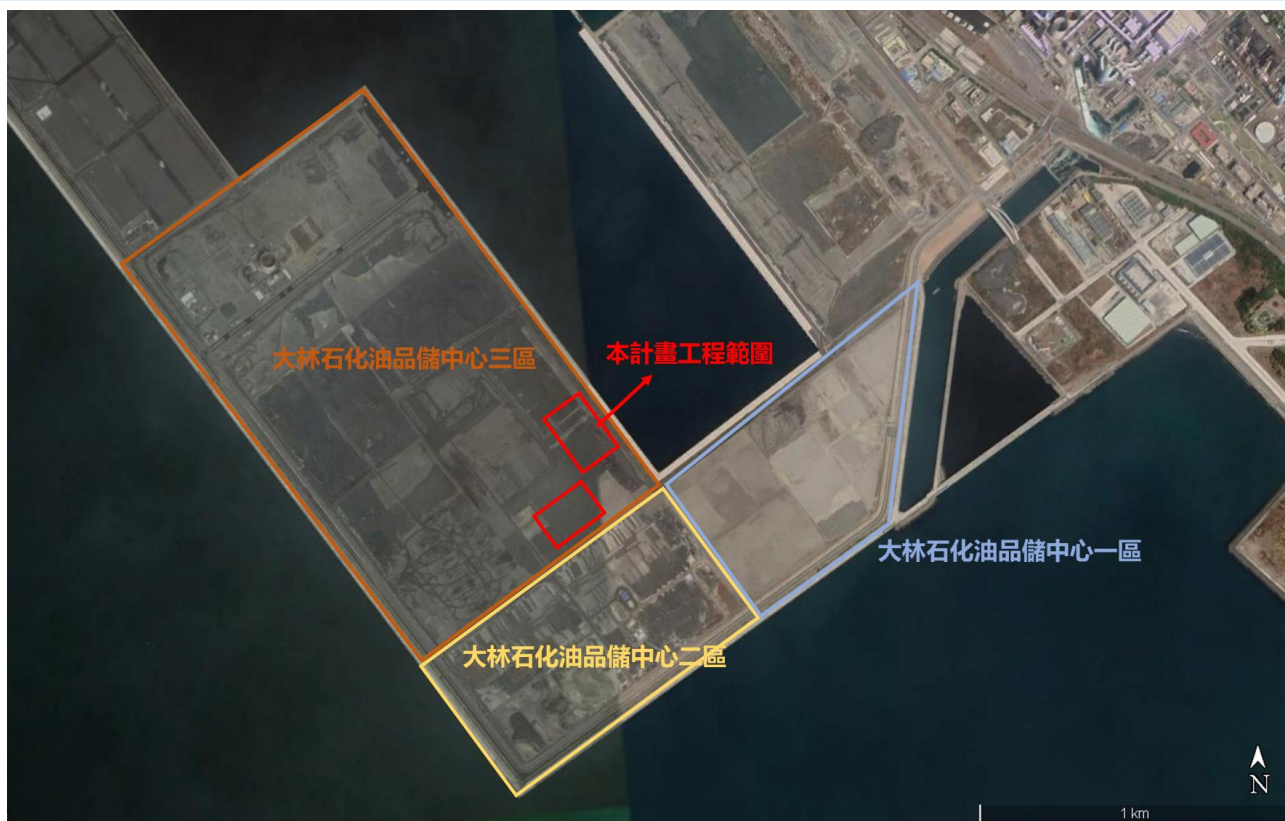
圖 1.3-1 大林石化油品儲運中心分區圖

本工區位於高雄市小港區，高雄港洲際貨櫃二期工程計畫區內大林石化油品儲運中心第三區，分區圖詳圖 1.3-1，工程內容包含 13 座球型槽及其基礎、道路、管墩、管溝、排水、管線、消防、泵浦等相關附屬設備。

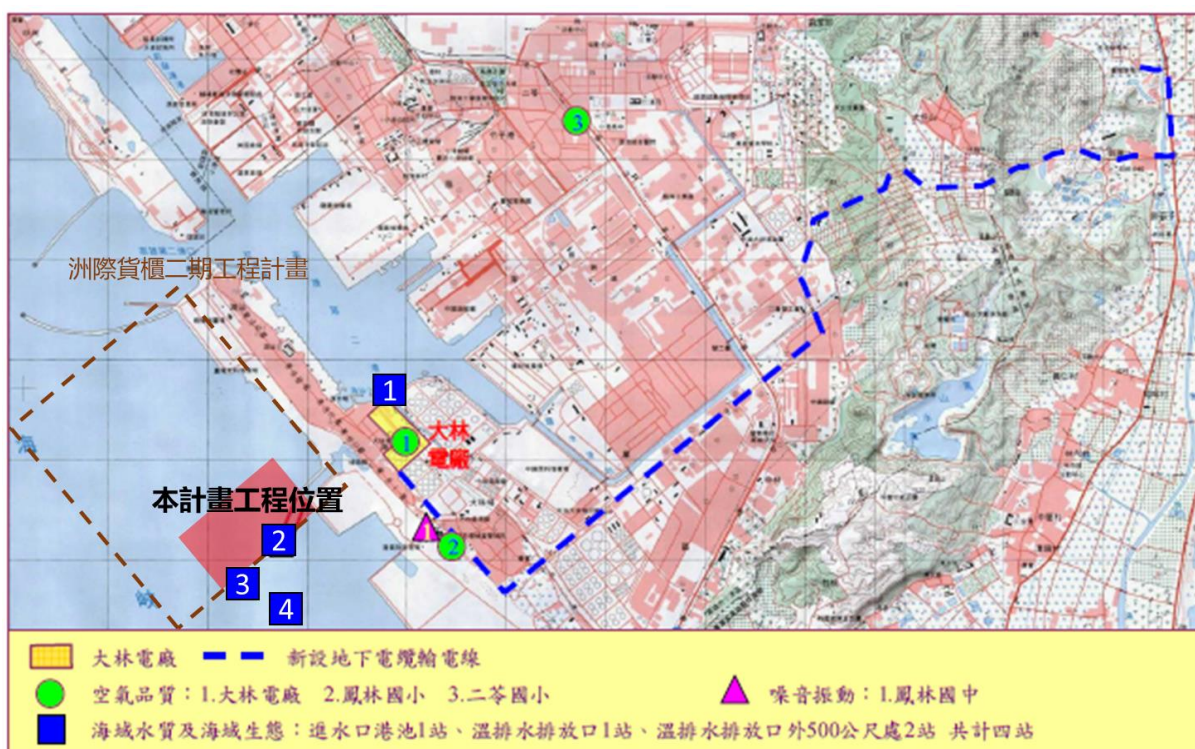
圖 3.1-5 海域生態調查點位圖

依據「大林電廠更新改建計畫環境調查評析」水域生態資料，105 年至 109 年第 1~2 季的生態調查成果以矽藻門 143 種為最多；環節動物門、毛顎動物門、櫛板動物門、棘皮動物門僅一種為最少，採樣點位圖詳圖 3.1-5，水域生態名錄詳附件三。

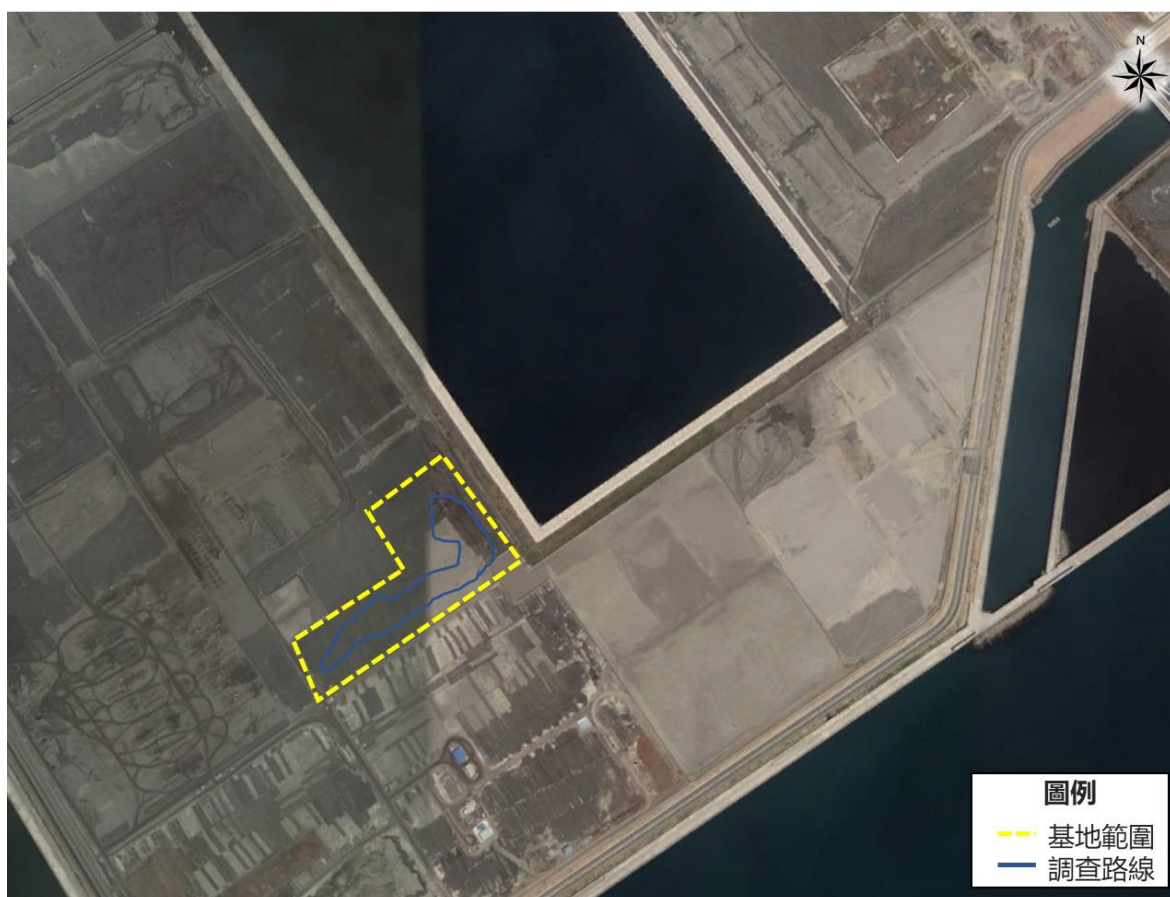
圖 3.2-2 調查路線

本計畫於 109 年 12 月 28 日進行現勘生態調查，在調查範圍內共記錄植物 8 科 14 種、鳥類 5 科 6 種、蝶類 2 科 4 種，本次現勘調查未發現有哺乳類、兩生類、爬蟲類、蜻蛉類、魚類及蝦蟹螺貝類等物種，調查路線詳圖 3.2-2，生物調查成果摘要如表 3.2-1。

本工程範圍為新整地完成的海埔新生地，目前環境為一大片平整的礫石素地，缺乏適合植物生長的土壤環境，僅有非常零星的植被分布其間，又因位處濱海，有海風吹拂，環境中鹽分較高，故目前區域中的植被非常不豐富，以能耐受濱海環境的植物為主，如孟仁草、龍爪茅、狗尾草及毛蓮子草等；一般動物需要環境中有豐富的植被提供它們躲藏、棲息或覓食，而調查範圍因缺少植被或食物資源，目前僅記錄到麻雀、小雲雀、黃蝶等。整體而言，周邊環境均受到人為影響，屬於干擾程度較高的環境，記錄的物種也均屬一般平地常見物種，調查名錄詳表 3.2-2~表 3.2-3。

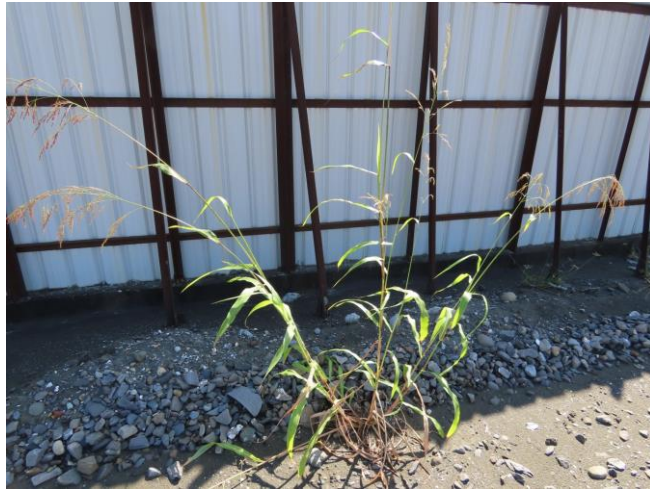
<p>計畫範圍的環境現況，可見現場為礫石裸露地，生長有草本植物的地方較少。 (拍攝日期 109 年 12 月 28 日)</p>

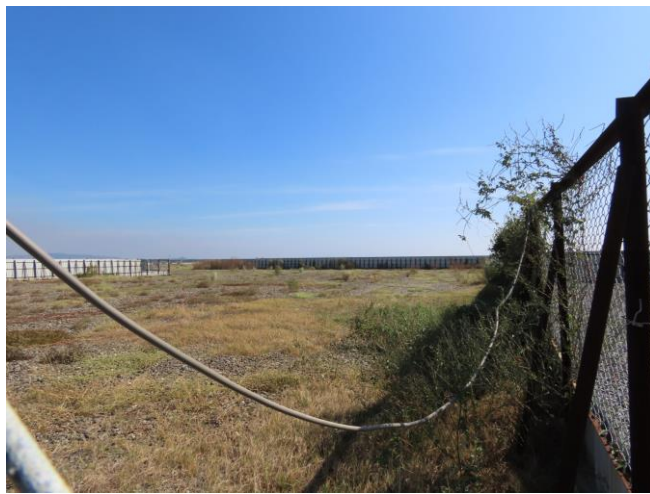
於圍籬旁有較多草本植物可以記錄（生長於圍籬旁的詹森草）。
（拍攝日期 109 年 12 月 28 日）
