台灣中油股份有限公司
大林石化油品儲運中心 41 座常壓儲槽
興建統包工程

生態檢核設計階段成果報告書

專案執行單位 ： 國立中山大學/環境工程所
專案主持人 ：
專案執行期間 ： 110 年 02 月 22 日起至 113 年 06 月 13 日止

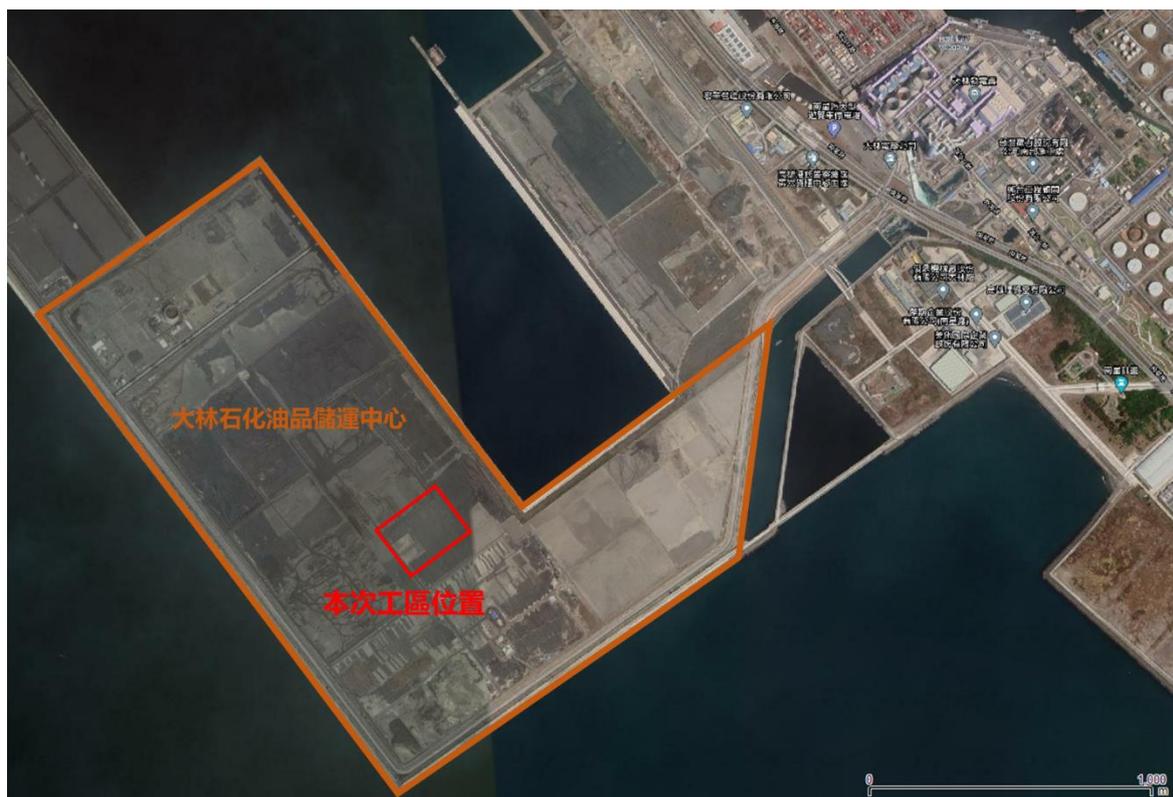
圖 1.3-1 大林石化油品儲運中心分區圖

本計畫工區位於高雄市小港區，高雄港洲際貨櫃二期工程計畫區內大林石化油品儲運中心第一區，分區圖詳圖 1.3-1，工程內容包含興建 41 座常壓儲槽，作為相關儲運設施之使用。

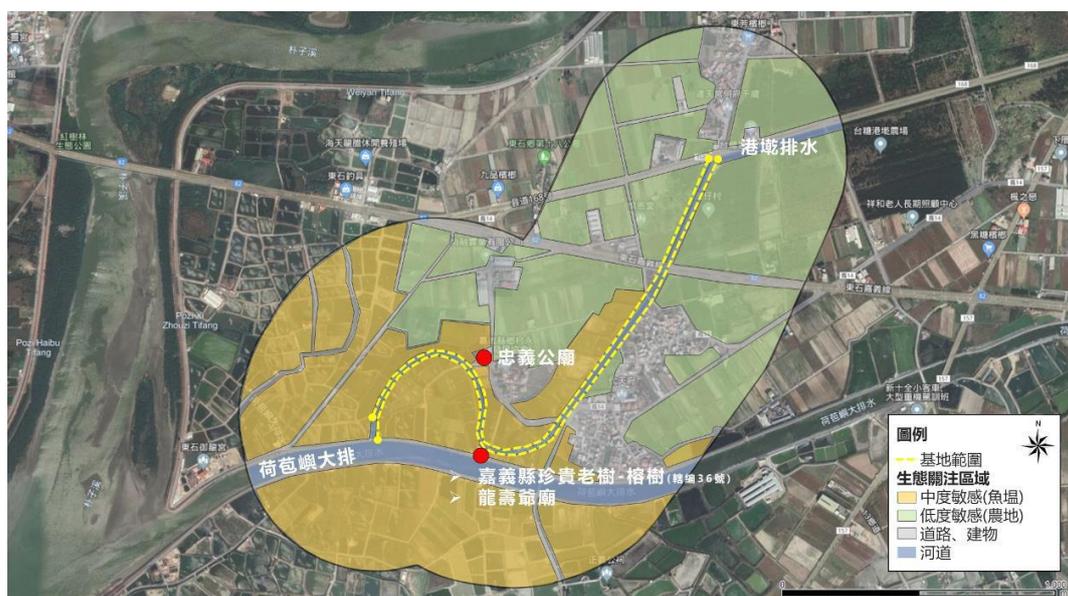
圖 2.2-2 生態關注區域圖範例

依據行政院農委會「國有林治理工程生態友善機制手冊」相關規定，依其生態環境特性劃陸域部分分為高度敏感(紅)、中度敏感(黃)、低度敏感(綠)及人為干擾(灰)等四種等級；水域部分分為高度敏感(藍)、中度敏感(淺藍)及人為干擾(淺灰)，判斷原則如表 2.2-4，標註具重要生態價值的保全對象，明確呈現應關注之生態敏感區域，如圖 2.2-2。

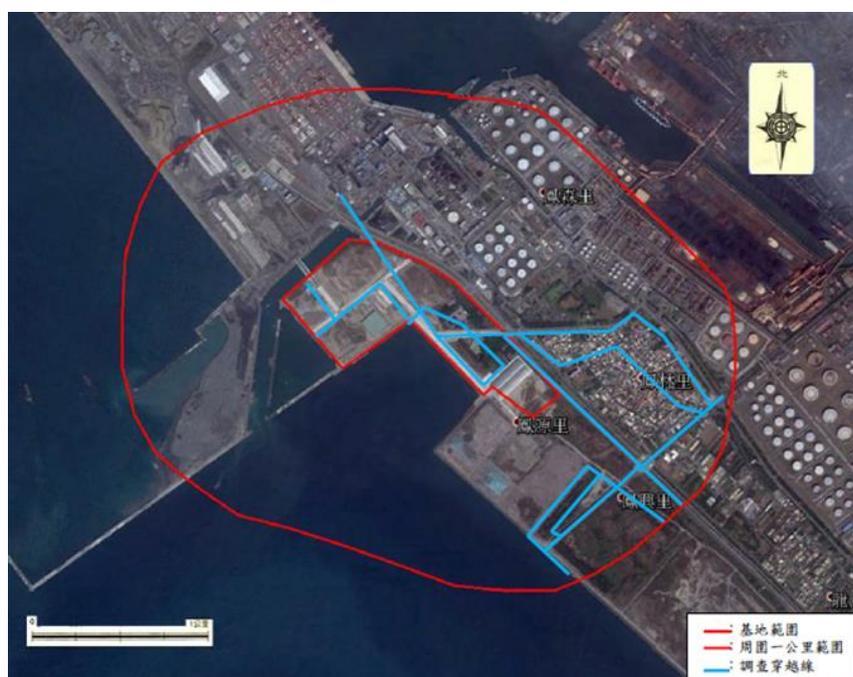
圖 3.1-1 南星土地開發計畫—自由貿易港區第一期陸域生態調查範圍

陸域動物調查範圍為園區內及園區向外延伸 1 公里(詳圖 3.1-1)，經調查鳥類以白頭翁、白尾八哥為優勢種，保育類共 1 種為紅尾伯勞；哺乳類以東亞家蝠為優勢種，特有種共 2 種為長趾鼠耳蝠及臺灣刺鼠；爬蟲類以疣尾蝎虎為優勢種；蝶類以藍灰蝶為優勢物種。

陸域植物調查範圍以園區為主，區外則向外延伸 1 公里(詳圖 3.1-1)，以原生物種最多種，調查發現二種稀有植物及三種特有植物：稀有植物為象牙樹 (*Diospyros ferrea* (Willd.) Bakhuizen) 與蘭嶼羅漢松 (*Podocarpus costalis* Presl)，皆為人工栽種於南星計畫區內景觀植物，非天然分布。特有植物為台灣欒樹(*Koelreuteria henryi* Dümmer)、山芙蓉 (*Hibiscus taiwanensis* Hu) 與台灣赤楠 (*Syzygium formosanum* (Hayata) Mori)。

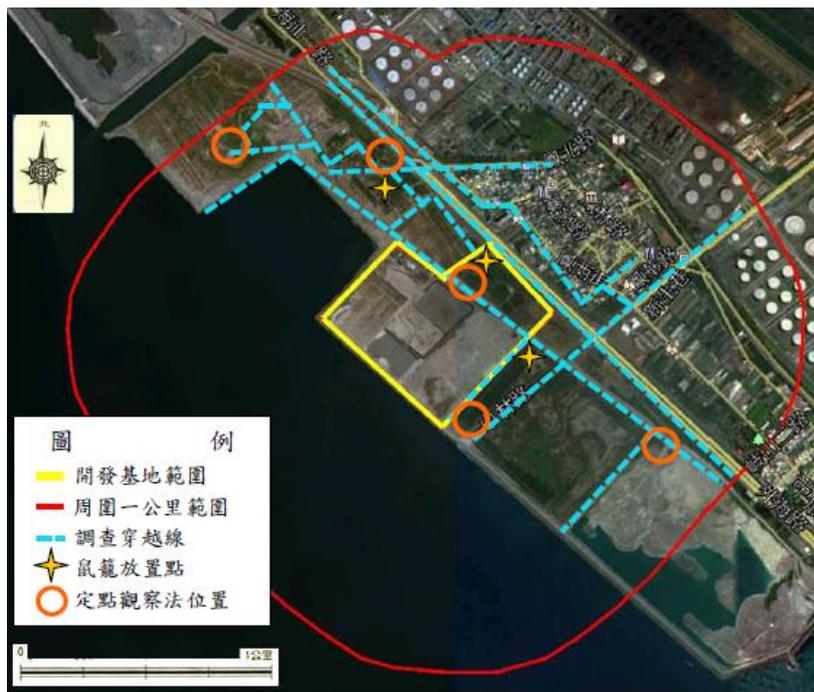
圖 3.1-2 南星土地開發計畫-自由貿易港區第二期陸域生態調查範圍

調查範圍為本計畫填築區沿岸及周圍半徑 1 公里(詳圖 3.1-2)，經調查鳥類以爪哇八哥、白頭翁、珠頸斑鳩、麻雀為優勢種，特有種及特有亞種有松雀鷹、家雨燕、灰樹鵲、褐頭鷓鴣及白頭翁，保育類有松雀鷹(II)及紅尾伯勞(III)，保育類分布位置詳圖 3.1-3；哺乳類以臺灣刺鼠為臺灣特有種；兩棲類為小雨蛙、亞洲錦蛙、黑眶蟾蜍；爬蟲類皆為平地與住家常見物種；蝶類以尖粉蝶為優勢種。

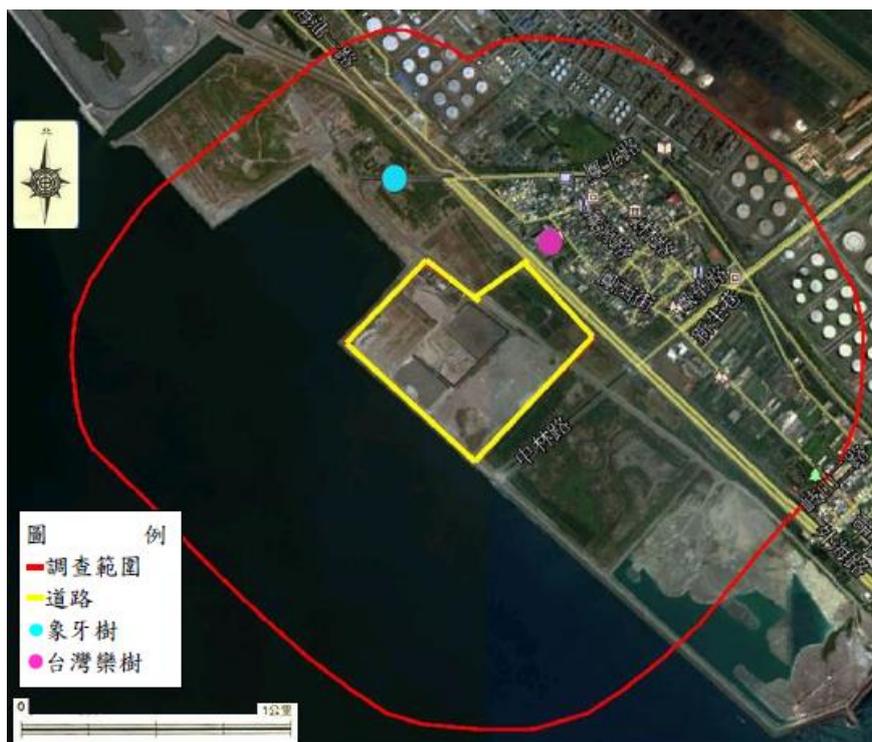
圖 3.1-4 南星土地開發計畫-自由貿易港區第二期稀有及特有種植物分布圖

本次調查共記錄以草本植物最多，其中發現一種稀有植物及一種特有植物：稀有植物為象牙樹 (*Diospyros ferrea* (Willd.) Bakhuisen)，為人工栽種於計畫基地北邊。特有植物為台灣欒樹(*Koelreuteria henryi* Dümmer)，分布於河谷兩岸及低海拔向陽的闊葉林內，分布詳圖 3.1-4。

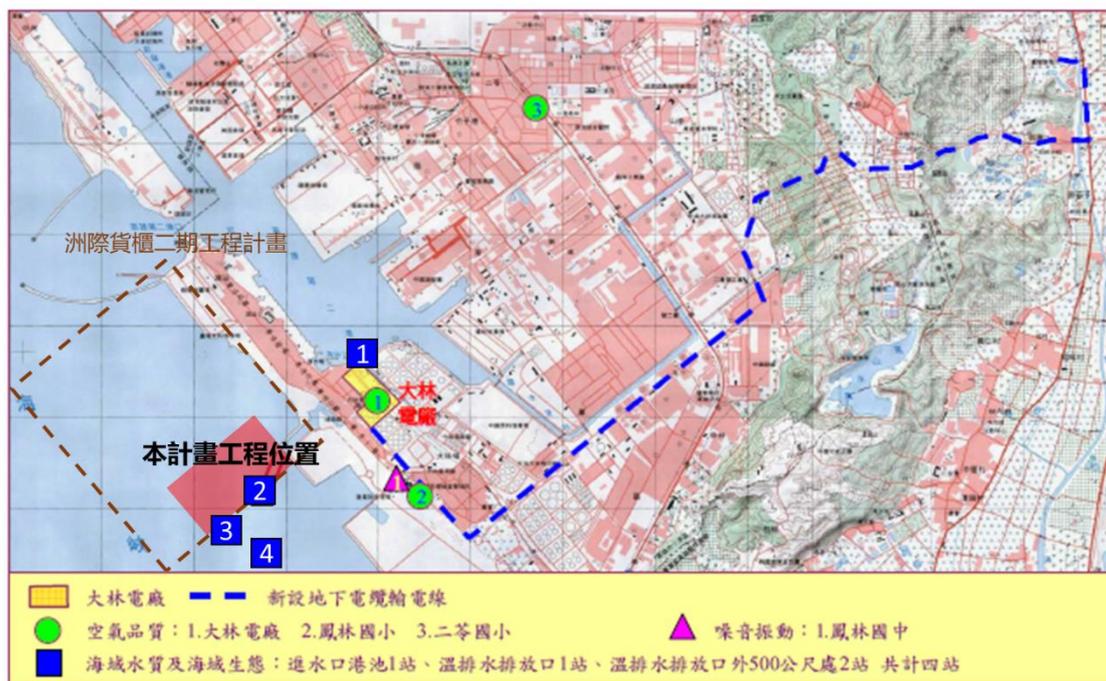
圖 3.1-5 海域生態調查點位圖

依據「大林電廠更新改建計畫環境調查評析」水域生態資料，105 年至 109 年第 1~2 季的生態調查成果以矽藻門 143 種為最多；環節動物門、毛顎動物門、節板動物門、棘皮動物門僅一種為最少，採樣點位圖詳圖 3.1-5，水域生態名錄詳附件二。

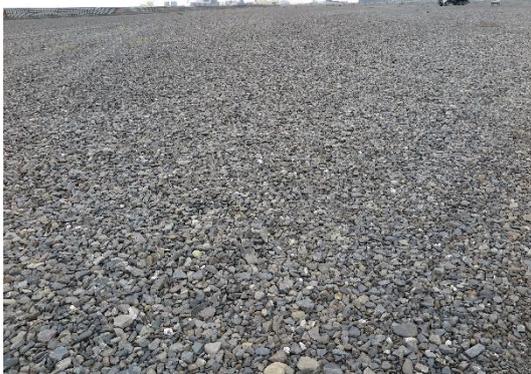
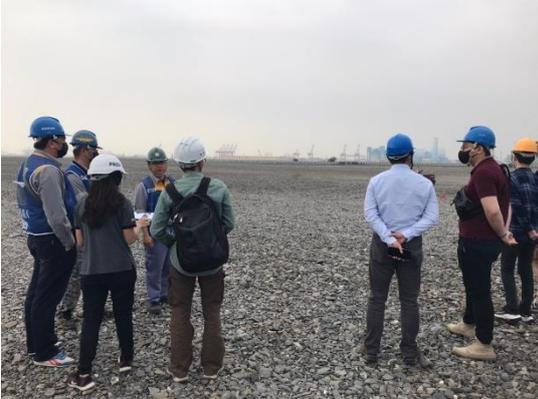
<p>現地環境為裸露的海埔新生地</p>	<p>現場調查作業</p>

本計畫範圍為新整地完成的海埔新生地，目前環境為一大片平整的礫石素地，缺乏適合植物生長的土壤環境，僅有非常零星的植被分布其間，又因位處濱海，有海風吹拂，環境中鹽分較高，故目前區域中的植被非常不豐富，以能耐受濱海環境的植物為主，如孟仁草、龍爪茅、狗尾草及毛蓮子草等。一般動物也需要環境中有豐富的植被提供它們躲藏、棲息或覓食，而調查範圍也因缺少植被或食物資源，可能會出現在這裡的動物種類也不多。整體而

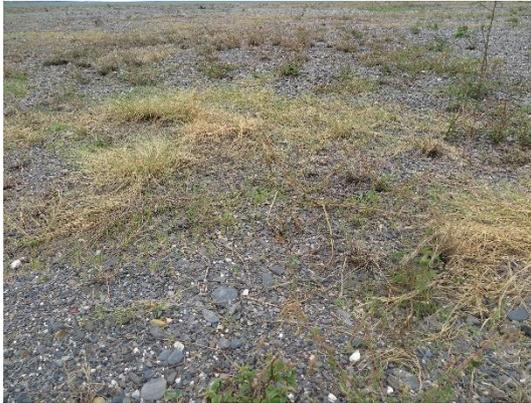
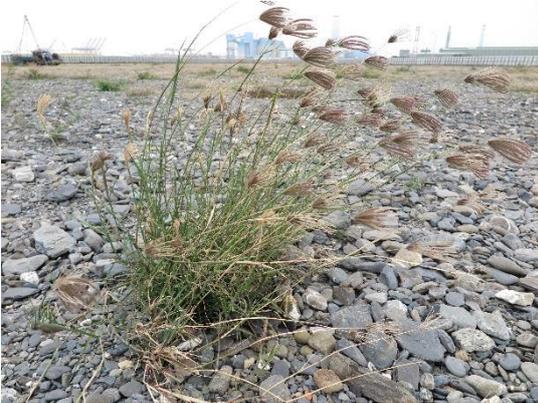
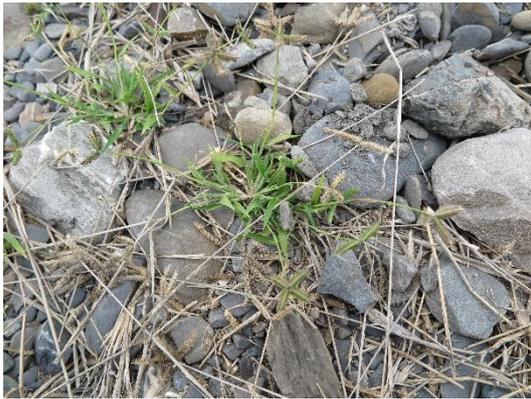
<p>植被現況</p>	<p>孟仁草</p>

<p>龍爪茅</p>
