台灣中油股份有限公司
大林石化油品儲運中心一區 12 座油槽
以外附屬設備管線統包工程

生態檢核執行計畫暨
設計階段成果報告

擎邦國際科技工程股份有限公司
國立中山大學/環境工程所
109 年 06 月 13 日起至
112 年 10 月 30 日止

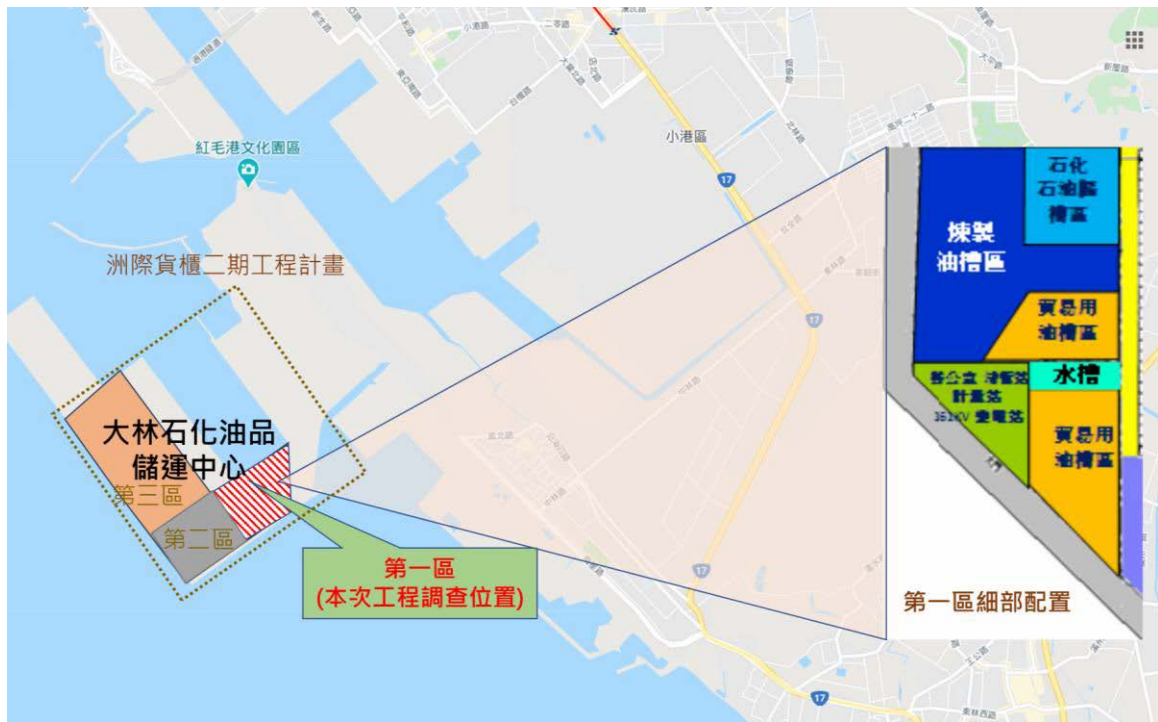
圖 1.3-1 大林石化油品儲運中心分區圖

本工區位於高雄市大林區，面積 341,502m²，位於高雄港洲際貨櫃二期工程計畫區內，屬石化油品儲（轉）運中心第一區，分區圖詳圖 1.3-1，施工預定地南北兩側緊鄰海域，東西兩側與本計畫區皆為海埔新生地，經法定自然保護區圖資套疊，工區及其向外延伸 500 公尺之範圍皆未落在法定自然保護區內（圖 1.3-2）。工程內容包含 12 座儲油槽、輸油管線（長達 325 公尺）及相關附屬設施。

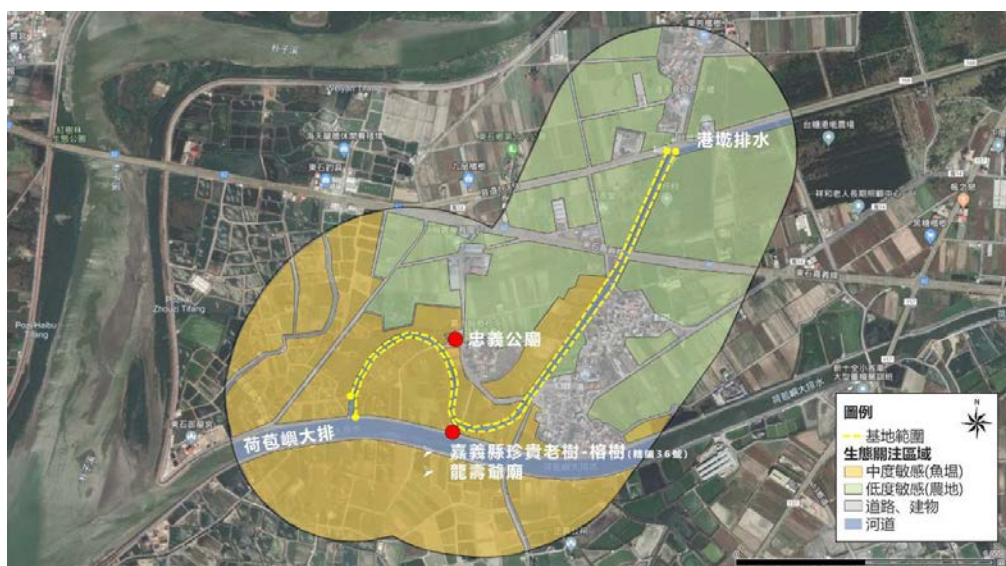
圖 2.2-2 生態關注區域圖範例

另依據行政院農委會「國有林治理工程生態友善機制手冊」相關規定，依其生態環境特性劃陸域部分分為高度敏感(紅)、中度敏感(黃)、低度敏感(綠)及人為干擾(灰)等四種等級；水域部分分為高度敏感(藍)、中度敏感(淺藍)及人為干擾(淺灰)，判斷原則如表 2.2-3，標註具重要生態價值的保全對象，明確呈現應關注之生態敏感區域，如圖 2.2-2。

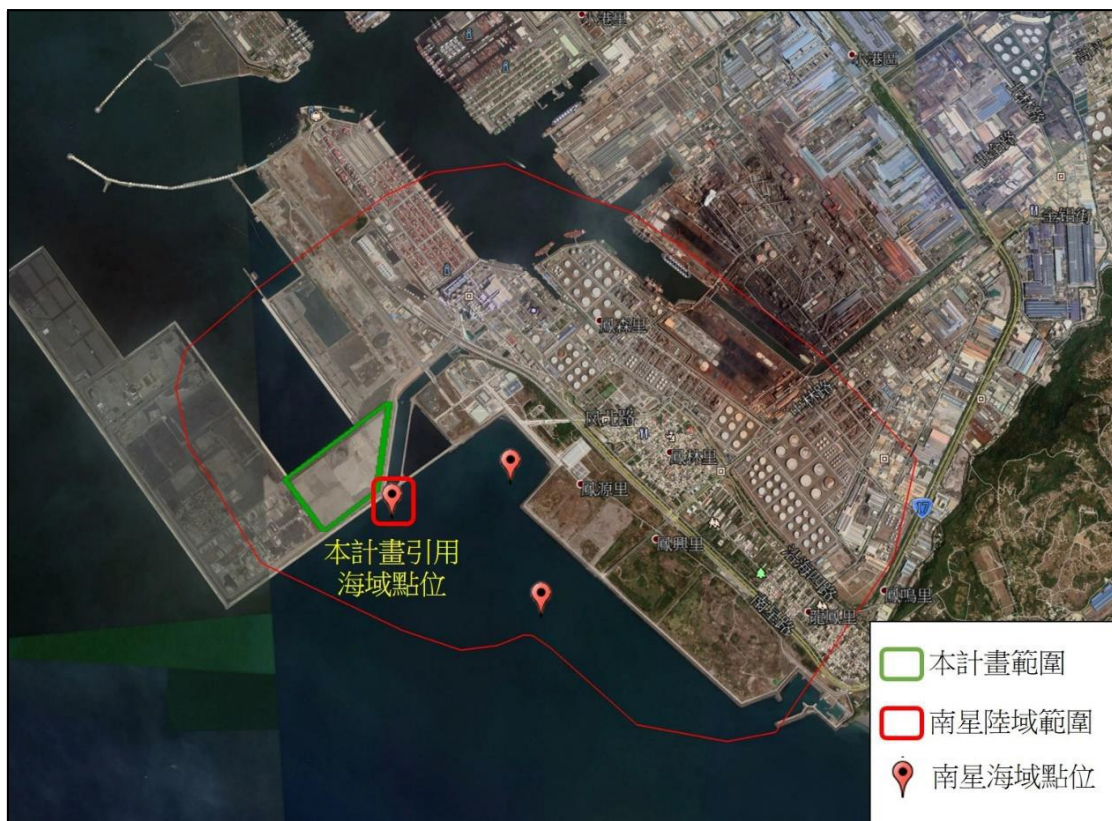
圖 3.1-1 本計畫資料蒐集相對位置圖

本計畫區域為海埔新生地，參照過去相關計畫「南星土地開發計畫—自由貿易港區第一期環境監測計畫（108年第4季）」，依據資料內容選出與本計畫相鄰近之調查點位（圖 3.1-1），資料蒐集成果分為陸域動物、陸域植物、水域生物調查整理如下：

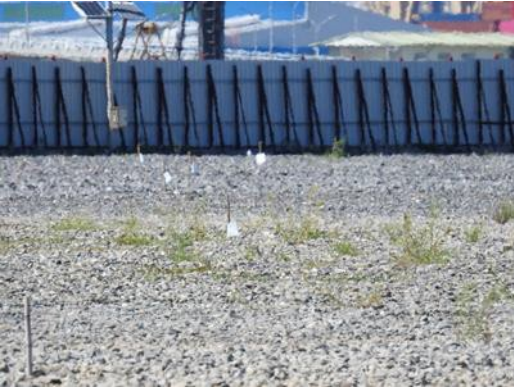
<ul style="list-style-type: none"> ● 鳥類：小雲雀、燕鴿、東方環頸鴿、小環頸鴿
		<ul style="list-style-type: none"> ● 植物：四生臂形草、甜根子、伏毛天芹菜、含羞草、青莧、青箱、香附子、草梧桐、盒果藤、銀合歡、龍爪茅、蟲屎

陸域環境勘查於 109 年 6 月 4 日完成，以穿越線的方式於各棲地類型間紀錄所發現的陸域動植物，紀錄結果與動植物對應之棲地類型如表 3.2-1 所示。保育類：燕鴿(III 級)，外來種：青莧、青箱、含羞草、伏毛天芹菜、銀合歡、草梧桐。

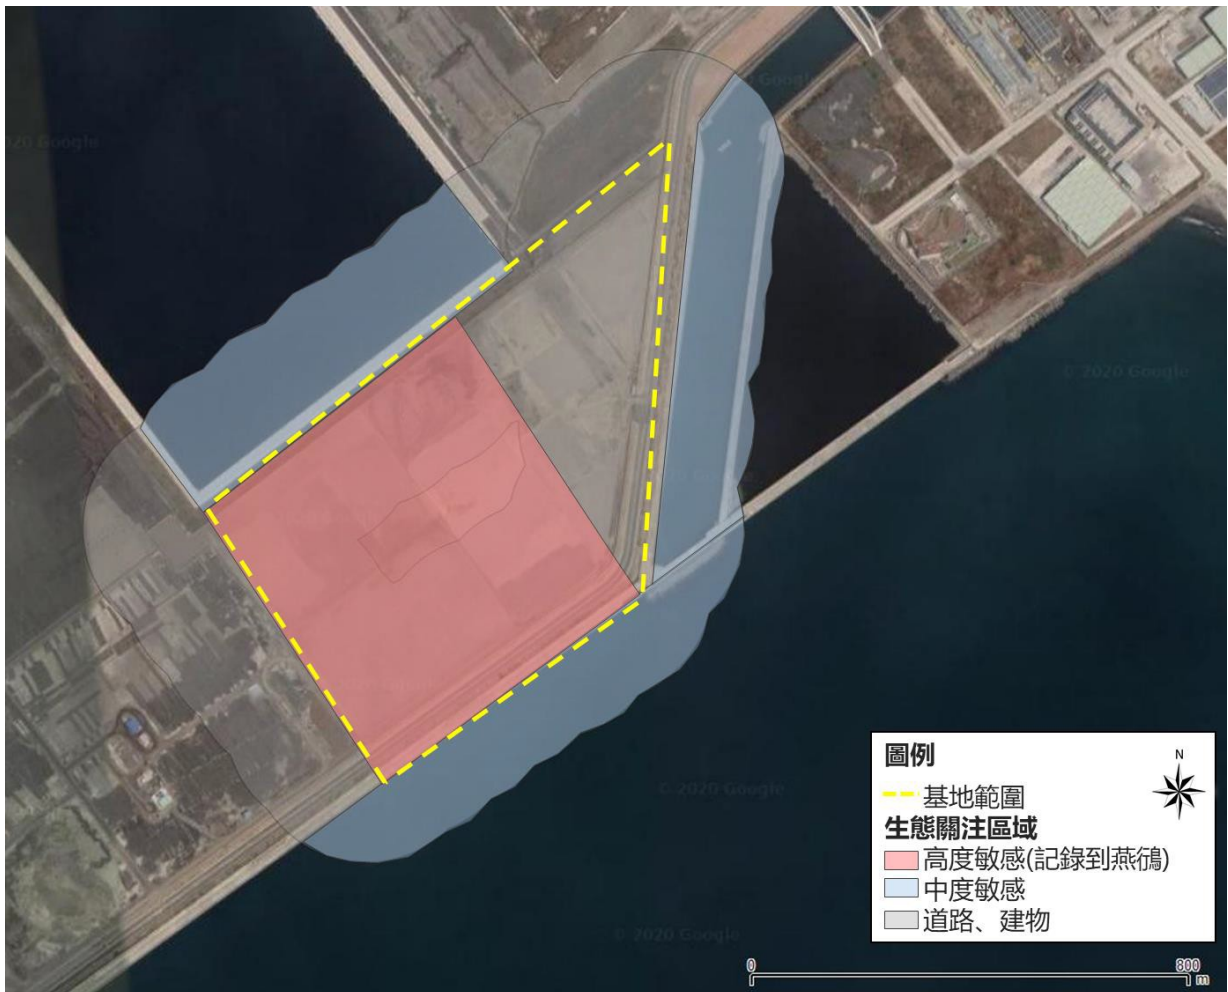
圖 3.2-1 關注區域圖

本區為抽取海砂填海造陸而成，並非天然形成之棲地類型，但因鄰近海岸，為許多水鳥及候鳥可能利用之區域，本次調查於工區內部發現燕鴿 1 種三級保育類，本區一造關注區域圖繪製原則應列為高度敏感區域，其餘地區為人為干擾區域，另外鄰近水域則應歸類為中度敏感區域(圖 3.2-1)。

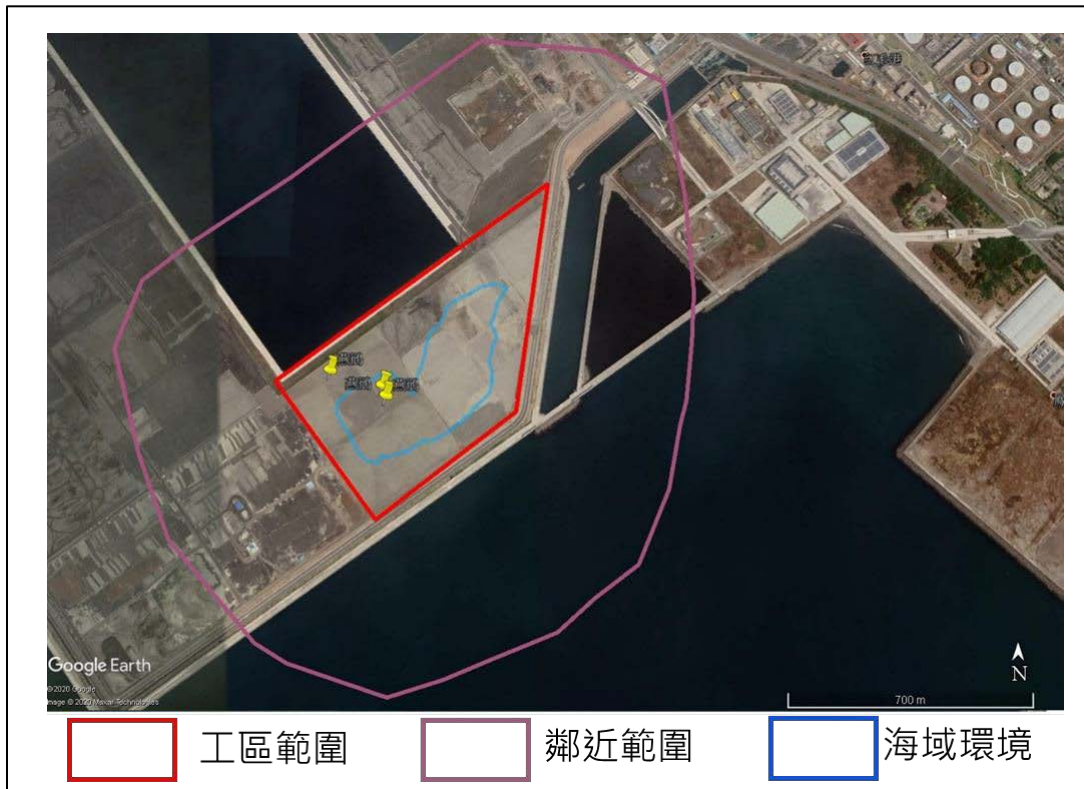
圖 3.2-2 鳥類調查樣線級保育類座標圖

本次調查結果共記錄 3 科 4 種公 30 隻次，包含小雲雀、燕鴿、小環頸鴿及東方環頸鴿。依據臺灣族群生態屬性，發現有留鳥屬性 1 種（小雲雀），同時擁有夏候鳥及過境鳥屬性 1 種（燕鴿），同時擁有留鳥及冬候鳥屬性 2 種（小環頸鴿及東方環頸鴿）；特有屬性部分，本次未發現特有種鳥類；保育類則發現燕鴿 1 種其他應予保育之野生動物。本案工區為填海造陸地，且已整地完成，工區內部無大型植物提供鳥類棲息，故發現隻鳥類多為沿海地帶荒裸地常見之物種，物種名錄詳表 3.2-2。

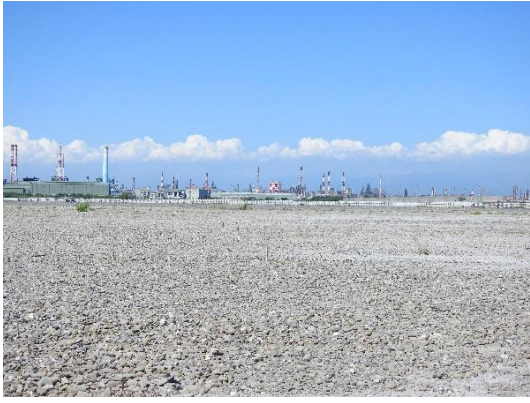
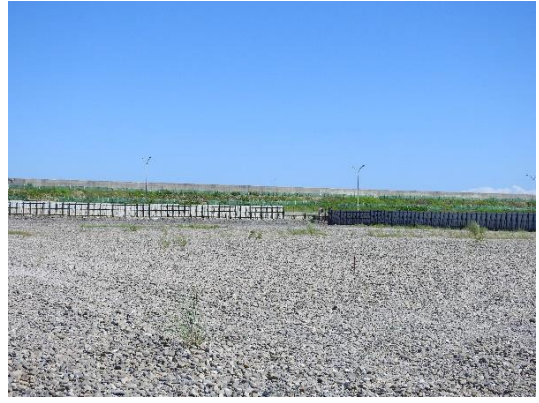
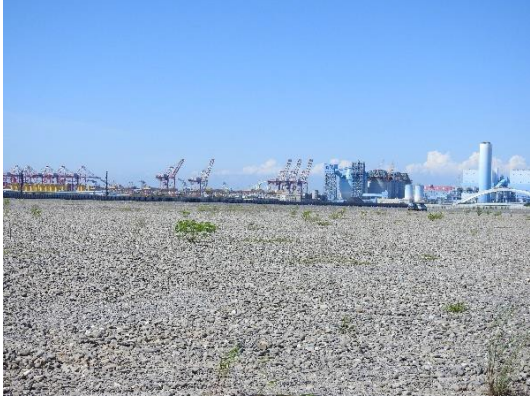
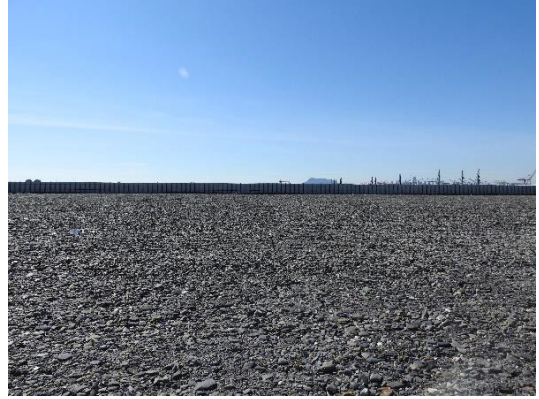
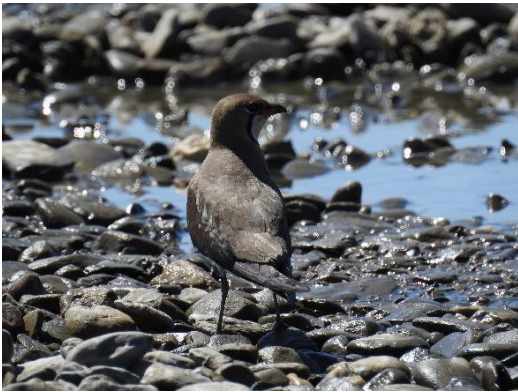
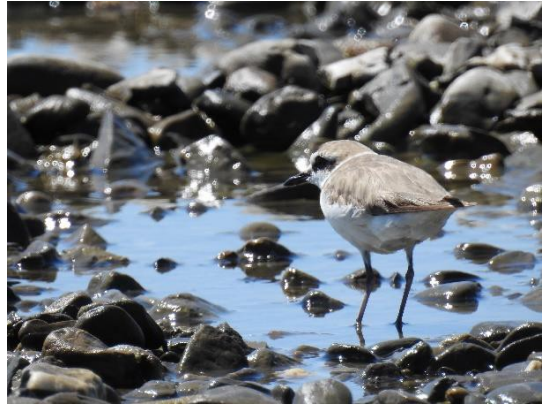
工程名稱	大林石化油品儲運中心一區12座油槽以外附屬設備管線統包工程	設計/監造單位	擎邦國際科技工程
		施工單位	擎邦國際科技工程
主辦單位	台灣中油股份有限公司	現勘日期	109/06/04
填表單位/ 現勘人員	漢林生態顧問有限公司	現勘地點	一期地改
工程內容		工程點位	
<ol style="list-style-type: none"> 生態資料蒐集 現場勘查及提出生態建議 生態棲地環境評估 生態關注區域繪製 生態影響預測及保育對策研擬 		 	
現勘紀錄			
<ol style="list-style-type: none"> 周邊土地利用情形:本工程流域位於高雄市小港區，鄰近範圍多為過去填海造陸之區域。 生態敏感區域:本工區因位於高雄市小港區，根據生態敏感圖資套疊成果，本區不在敏感區域內。 水域狀況:本工區施作範圍並未影響周遭海域。 本區環境為抽取海砂填海造陸區，自然資源較匱乏，本次鳥類勘查紀錄物種多為鄰海環境之鳥類，可見小雲雀、燕鴿、東方環頸鴿、小環頸鴿等鳥類，其中燕鴿為III級保育類。植物部分，可見四生臂形草、甜根子、伏毛天芹菜、含羞草、青莧、青箱、香附子、草梧桐、盒果藤、銀合歡、龍爪茅、蟲屎。 			
現勘照片
