台灣中油股份有限公司  
大林石化油品儲運中心清管計量站及  
一區公用系統統包工程

生態檢核設計階段成果報告書

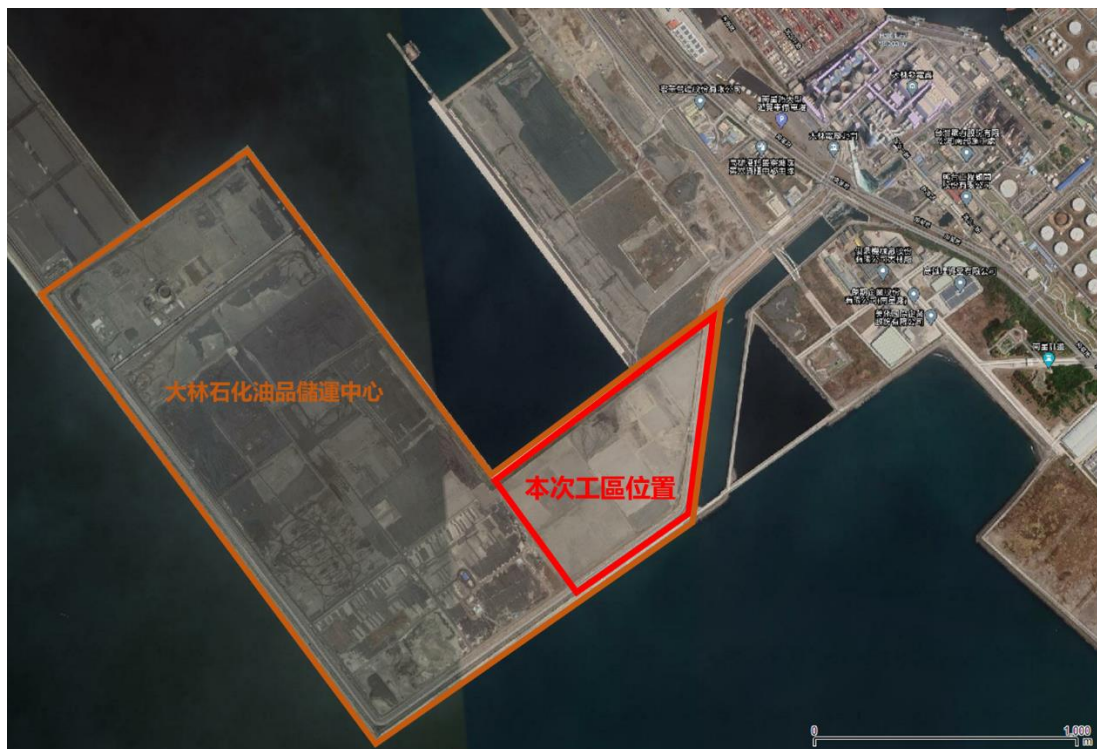
圖 1.3-1 大林石化油品儲運中心分區圖

本工區位於高雄市小港區，高雄港洲際貨櫃二期工程計畫區內大林石化油品儲運中心第一區，分區圖詳圖 1.3-1，工程內容包含興建清管站、計量站及一區公用系統，作為相關儲運設施之使用。

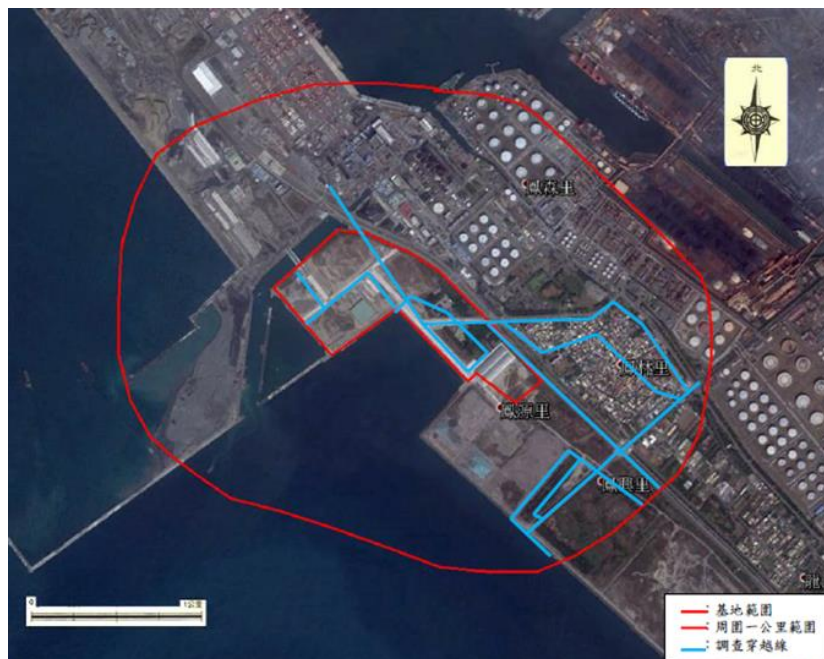
圖 3.1-1 南星土地開發計畫—自由貿易港區第一期陸域生態調查範圍

陸域動物調查範圍為園區內及園區向外延伸 1 公里(詳圖 3.1-1)，經調查鳥類以白頭翁、白尾八哥為優勢種，保育類共 1 種為紅尾伯勞；哺乳類以東亞家蝠為優勢種，特有種共 2 種為長趾鼠耳蝠及臺灣刺鼠；爬蟲類以疣尾蝎虎為優勢種；蝶類以藍灰蝶為優勢物種。

陸域植物調查範圍以園區為主，區外則向外延伸 1 公里(詳圖 3.1-1)，以原生物種最多種，調查發現二種稀有植物及三種特有植物：稀有植物為象牙樹 ( *Diospyros ferrea* (Willd.) Bakhuizen ) 與蘭嶼羅漢松 ( *Podocarpus costalis* Presl )，皆為人工栽種於南星計畫區內景觀植物，非天然分布。特有植物為台灣欒樹( *Koelreuteria henryi* Dümmer)、山芙蓉 ( *Hibiscus taiwanensis* Hu) 與台灣赤楠 ( *Syzygium formosanum* (Hayata) Mori)。

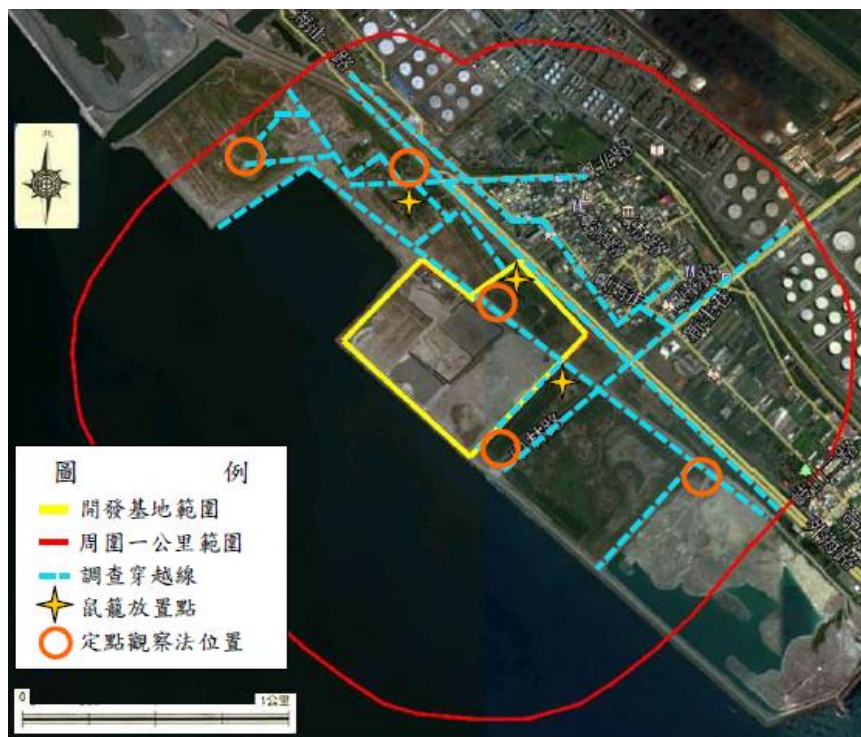
圖 3.1-2 南星土地開發計畫-自由貿易港區第二期陸域生態調查範圍

調查範圍為本計畫填築區沿岸及周圍半徑 1 公里(詳圖 3.1-2)，經調查鳥類以爪哇八哥、白頭翁、珠頸斑鳩、麻雀為優勢種，特有種及特有亞種有松雀鷹、家雨燕、灰樹鵲、褐頭鷓鴣及白頭翁，保育類有松雀鷹(II)及紅尾伯勞(III)，保育類分布位置詳圖 3.1-3；哺乳類以臺灣刺鼠為臺灣特有種；兩棲類為小雨蛙、亞洲錦蛙、黑眶蟾蜍；爬蟲類皆為平地與住家常見物種；蝶類以尖粉蝶為優勢種。

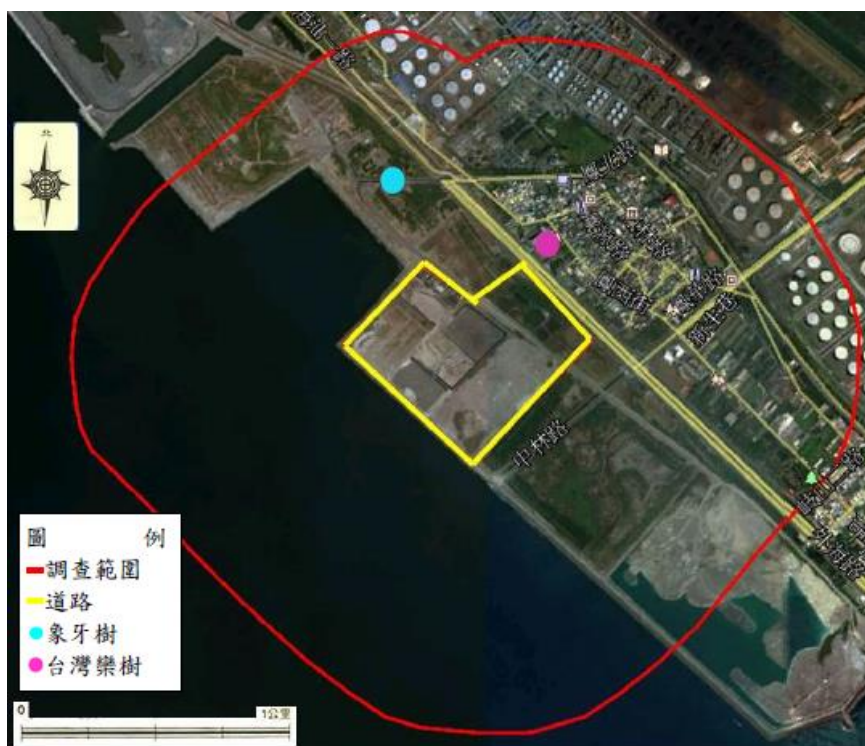
圖 3.1-4 南星土地開發計畫-自由貿易港區第二期稀有及特有種植物分布圖

本次調查共記錄以草本植物最多，其中發現一種稀有植物及一種特有植物：稀有植物為象牙樹 (*Diospyros ferrea* (Willd.) Bakhuizen)，為人工栽種於計畫基地北邊。特有植物為台灣欒樹(*Koelreuteria henryi* Dummer)，分布於河谷兩岸及低海拔向陽的闊葉林內，分布詳圖 3.1-4。

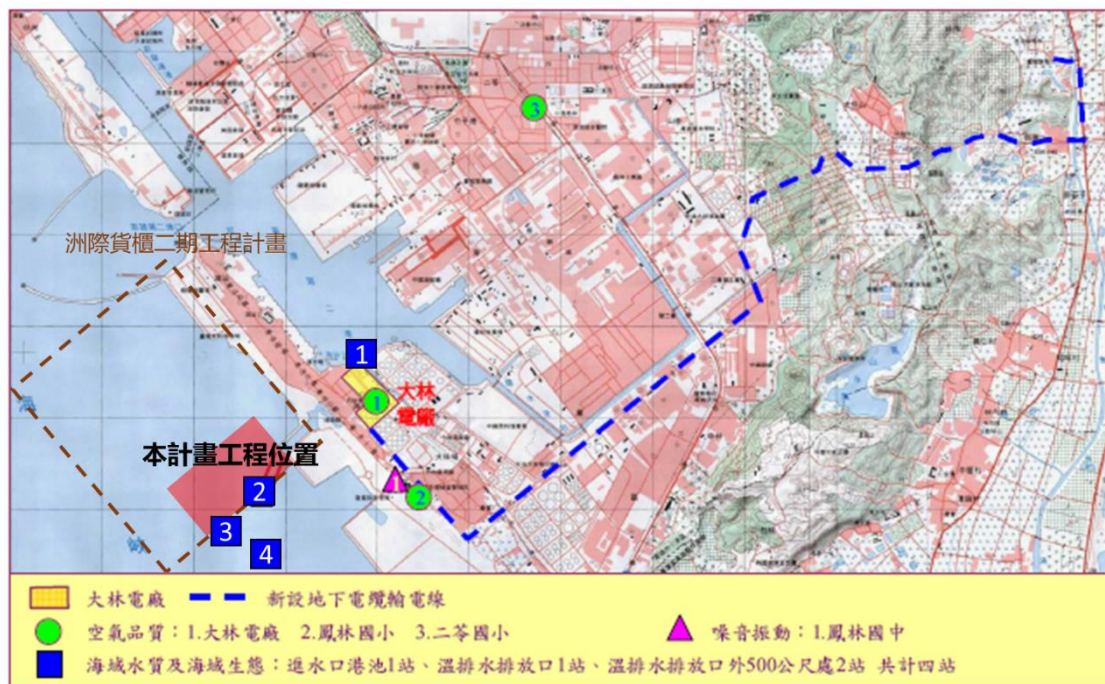
圖 3.1-5 海域生態調查點位圖

依據「大林電廠更新改建計畫環境調查評析」水域生態資料，105 年至 109 年第 1~2 季的生態調查成果以矽藻門 143 種為最多；環節動物門、毛顎動物門、節板動物門、棘皮動物門僅一種為最少，採樣點位圖詳圖 3.1-5，水域生態名錄詳附件二。

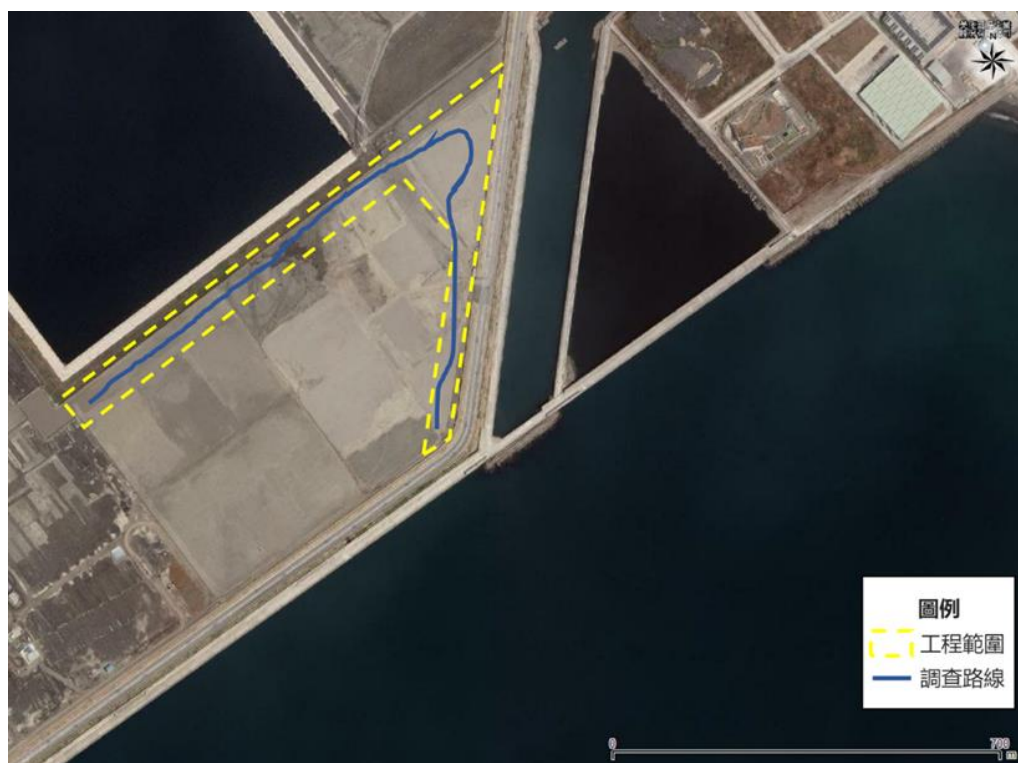
圖 3.2-2 調查路線

本計畫於 110 年 3 月 3 日進行現勘生態調查，在調查範圍內共記錄植物 11 科 24 種及鳥類 1 科 1 種，本次現勘調查未發現有哺乳類、兩生類、爬蟲類、蝶類及蜻蛉類等物種。所記錄到的物種多為平地常見種類，調查路線詳圖 3.2-2，生物調查成果摘要如表 3.2-1。

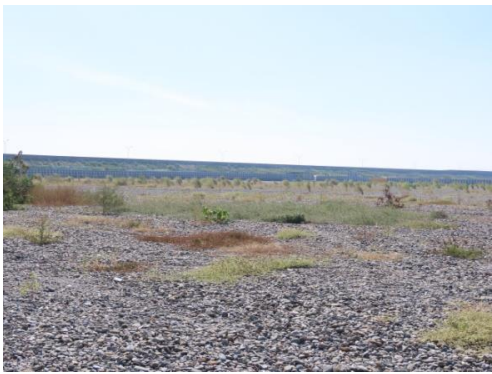
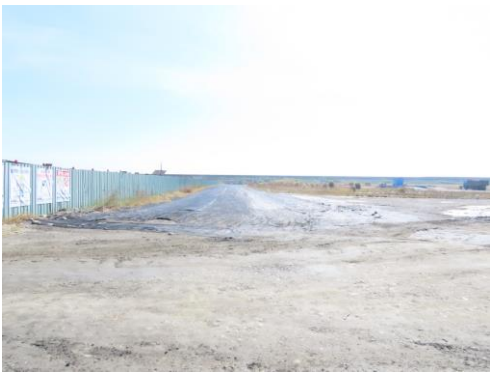
計畫範圍的環境現況，可見現場為礫石裸露地，部分區域有生長草生植物。		計畫範圍的環境現況，部分區域蓋上黑布以防止揚塵。
