台灣中油股份有限公司

生態檢核執行計畫書

大林石化油品儲運中心一區6座5萬
公秉油槽(T-1101~T1106)統包工程

工程圖說/技術文件審查狀況表

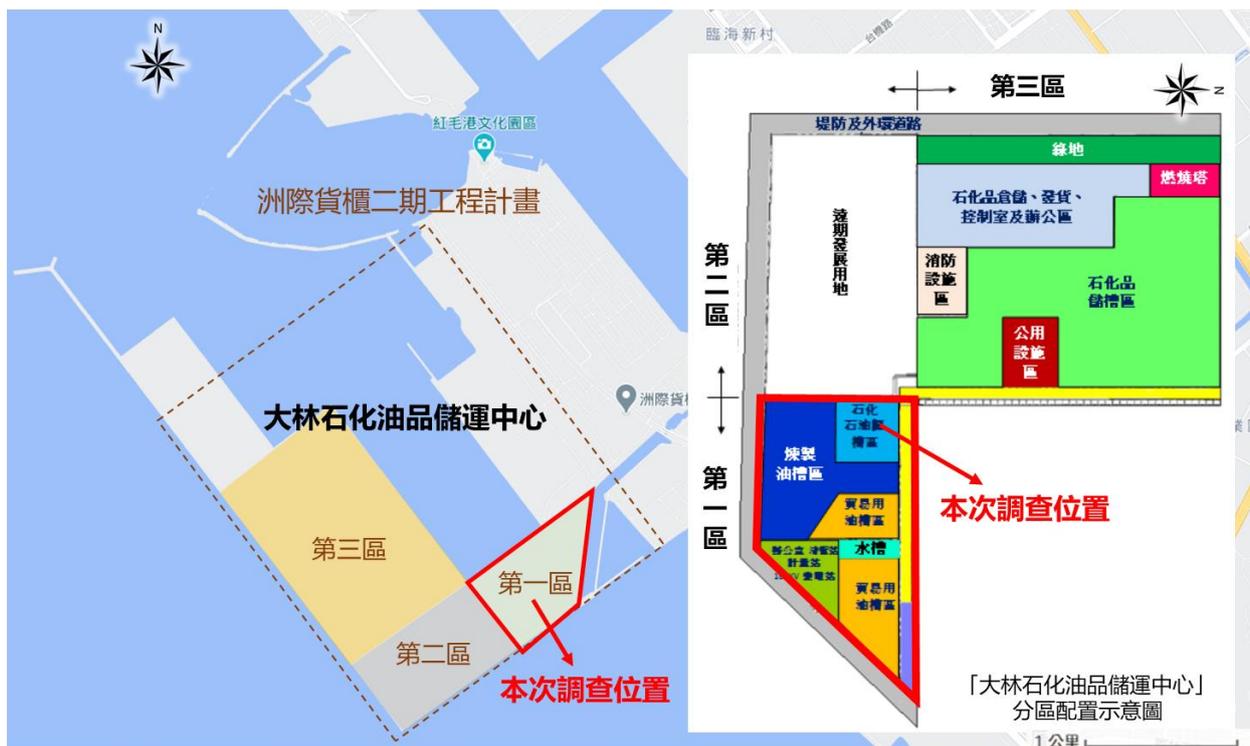
圖 1.3-1 大林石化油品儲運中心分區圖

本工區位於高雄市小港區，高雄港洲際貨櫃二期工程計畫區內大林石化油品儲運中心第一區，分區圖詳圖 1.3-1，工程內容包含興建 6 座 5 萬公秉儲槽及其基礎、管線、消防、泵浦、全油回收系統、油污水收集系統、雨水收集系統、摻配系統、加藥系統、電氣系統及儀控系統等相關附屬設備。

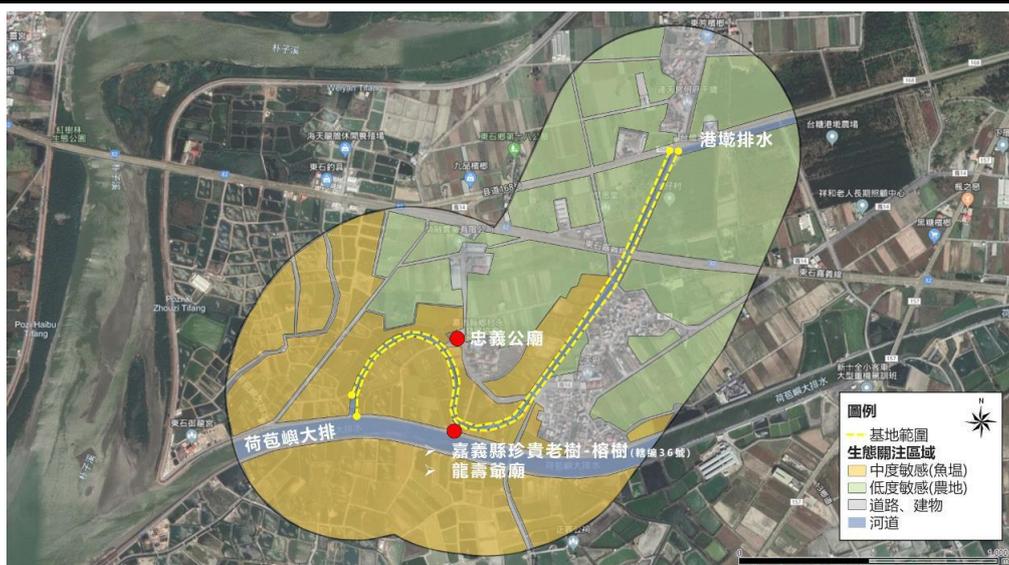
圖 2.2-2 生態關注區域圖範例

另依據行政院農委會「國有林治理工程生態友善機制手冊」相關規定，依其生態環境特性劃陸域部分分為高度敏感(紅)、中度敏感(黃)、低度敏感(綠)及人為干擾(灰)等四種等級；水域部分分為高度敏感(藍)、中度敏感(淺藍)及人為干擾(淺灰)，判斷原則如表 2.2-4，標註具重要生態價值的保全對象，明確呈現應關注之生態敏感區域，如圖 2.2-2。

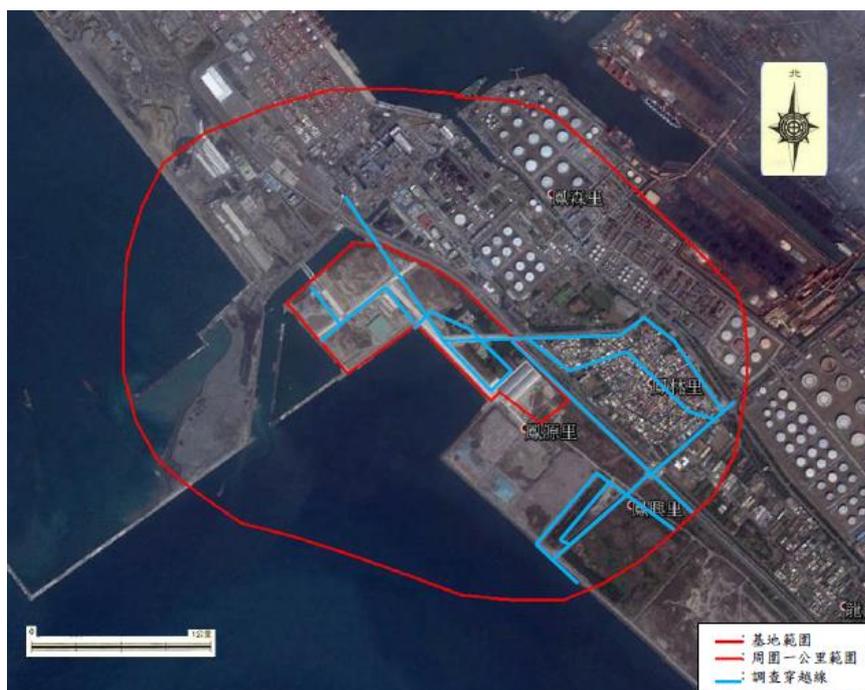
圖 3.1-1 南星土地開發計畫—自由貿易港區第一期陸域生態調查範圍

陸域動物調查範圍為園區內及園區向外延伸 1 公里(詳圖 3.1-1)，經調查鳥類以白頭翁、白尾八哥為優勢種，保育類共 1 種為紅尾伯勞；哺乳類以東亞家蝠為優勢種，特有種共 2 種為長趾鼠耳蝠及臺灣刺鼠；爬蟲類以疣尾蝎虎為優勢種；蝶類以藍灰蝶為優勢物種。

陸域植物調查範圍以園區為主，區外則向外延伸 1 公里(詳圖 3.1-1)，以原生物種最多種，調查發現二種稀有植物及三種特有植物：稀有植物為象牙樹 (*Diospyros ferrea* (Willd.) Bakhuizen) 與蘭嶼羅漢松 (*Podocarpus costalis* Presl)，皆為人工栽種於南星計畫區內景觀植物，非天然分布。特有植物為台灣欒樹(*Koelreuteria henryi* Dümmer)、山芙蓉 (*Hibiscus taiwanensis* Hu) 與台灣赤楠 (*Syzygium formosanum* (Hayata) Mori)。

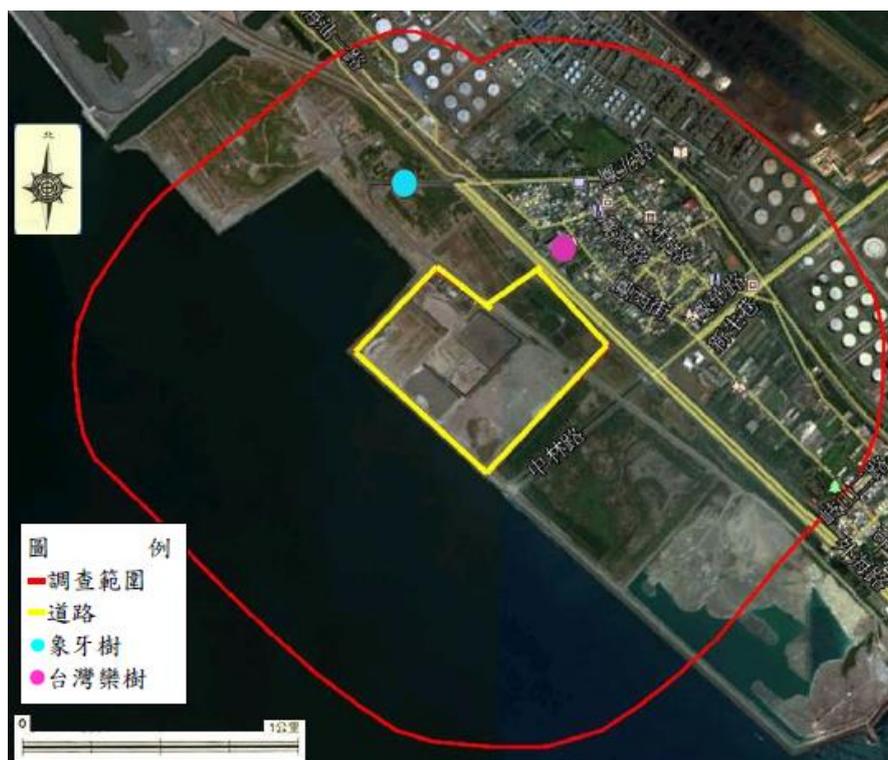
圖 3.1-4 南星土地開發計畫-自由貿易港區第二期稀有及特有種植物分布圖

本次調查共記錄以草本植物最多，其中發現一種稀有植物及一種特有植物：稀有植物為象牙樹 (*Diospyros ferrea* (Willd.) Bakuizen)，為人工栽種於計畫基地北邊。特有植物為台灣欒樹(*Koelreuteria henryi* Dummer)，分布於河谷兩岸及低海拔向陽的闊葉林內，分布詳圖 3.1-4。

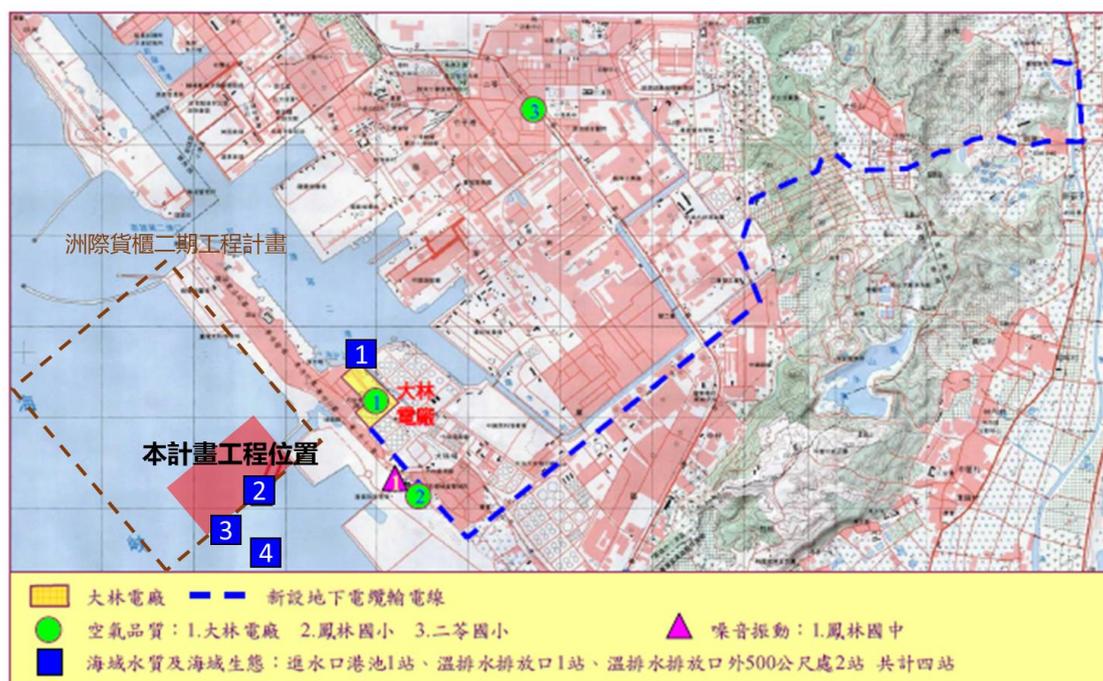
圖 3.1-5 海域生態調查點位圖

依據「大林電廠更新改建計畫環境調查評析」水域生態資料，105 年至 109 年第 1~2 季的生態調查成果以矽藻門 143 種為最多；環節動物門、毛顎動物門、節板動物門、棘皮動物門僅一種為最少，採樣點位圖詳圖 3.1-5，水域生態名錄詳附件六。

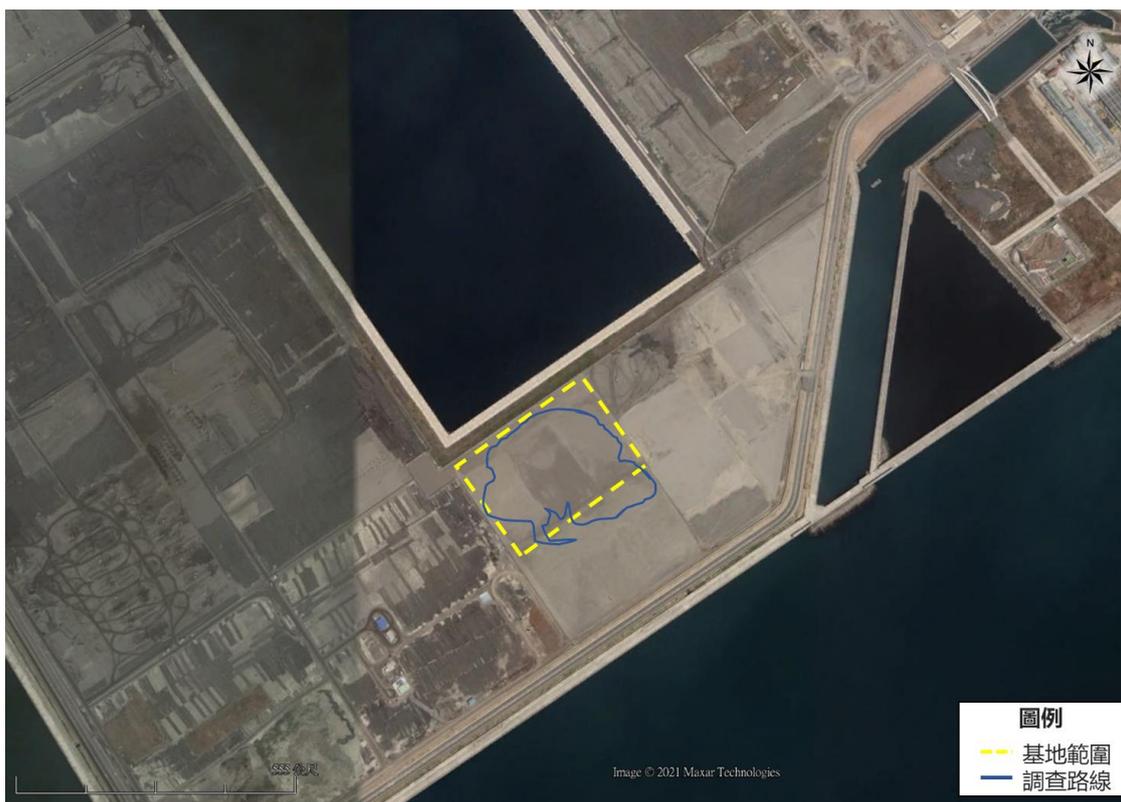
圖 3.2-2 調查路線

本計畫於 109 年 12 月 28 日進行現勘生態調查，在調查範圍內共記錄植物 11 科 24 種、鳥類 5 科 6 種、蝶類 2 科 4 種，本次現勘調查未發現有哺乳類、兩生類、爬蟲類及蜻蛉類等物種，調查路線詳圖 3.2-2，生物調查成果摘要如表 3.2-1。

本工程範圍為新整地完成的海埔新生地，目前環境為一大片平整的礫石素地，缺乏適合植物生長的土壤環境，僅有非常零星的植被分布其間，又因位處濱海，有海風吹拂，環境中鹽分較高，故目前區域中的植被非常不豐富，以能耐受濱海環境的植物為主，如銀合歡、蒺藜草、長柄菊及龍爪茅等；一般動物需要環境中有豐富的植被提供它們躲藏、棲息或覓食，而調查範圍因缺少植被或食物資源，目前出現的動物僅記錄麻雀、小雲雀、黃蝶等。整體而言，周邊環境均受到人為影響，屬於干擾程度較高的環境，記錄的物種也均屬一般平地常見物種，調查名錄詳表 3.2-2~3.2-3。

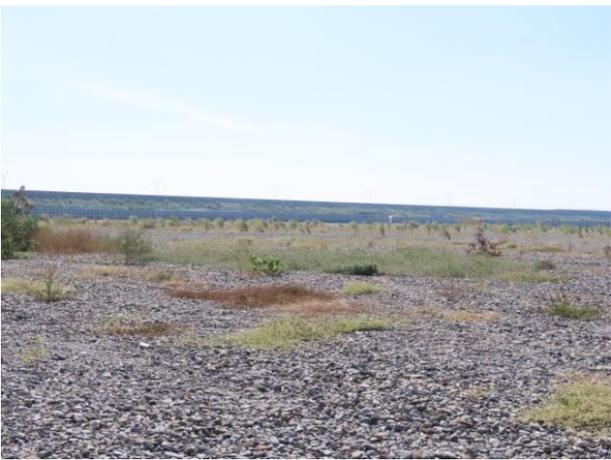
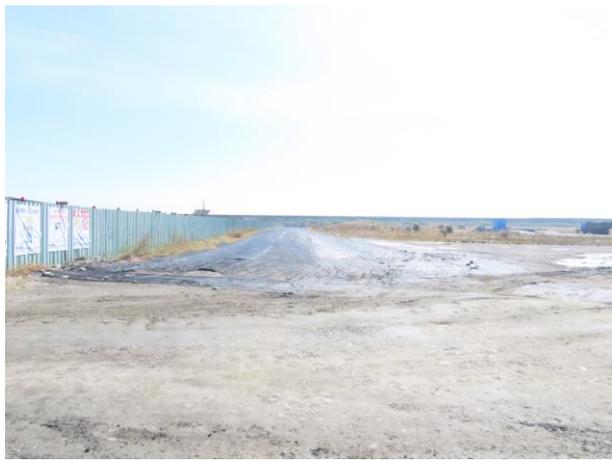
計畫範圍的環境現況，可見現場為礫石裸露地，部分區域有生長草生植物。 (拍攝日期 109年12月28日)		計畫範圍的環境現況，部分區域蓋上黑布以防止揚塵。(拍攝日期 109年12月28日)

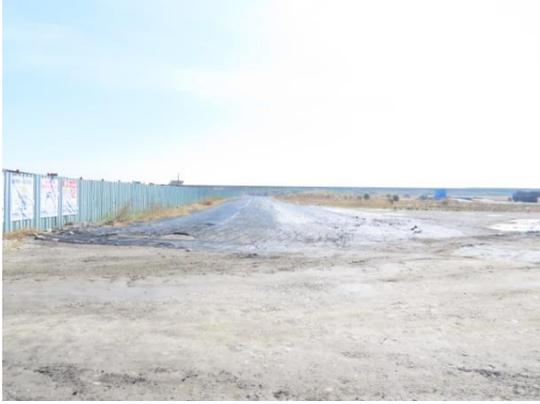
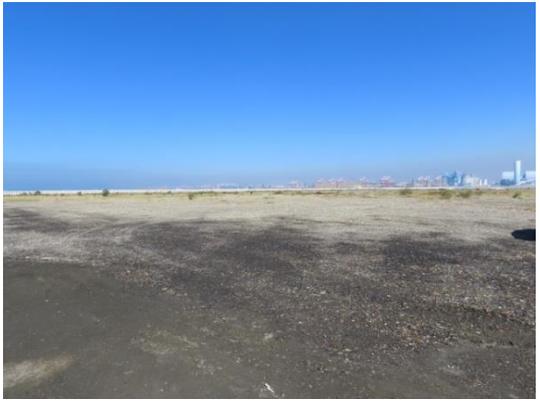
現地環境為裸露的海埔新生地，部分地區鋪上黑布。	現地環境為裸露的海埔新生地。
