二、新建工程：高雄港洲際貨櫃二期大林石化油品儲運中心投資計畫

台灣中油股份有限公司
大林石化油品儲運中心一區12座油槽
以外附屬設備管線統包工程

生態檢核執行計畫暨
設計階段成果報告

承攬商：擎邦國際科技工程股份有限公司
專案執行單位：國立中山大學/環境工程所
專案主持人：
專案執行期間：109年06月13日起
至112年10月30日止

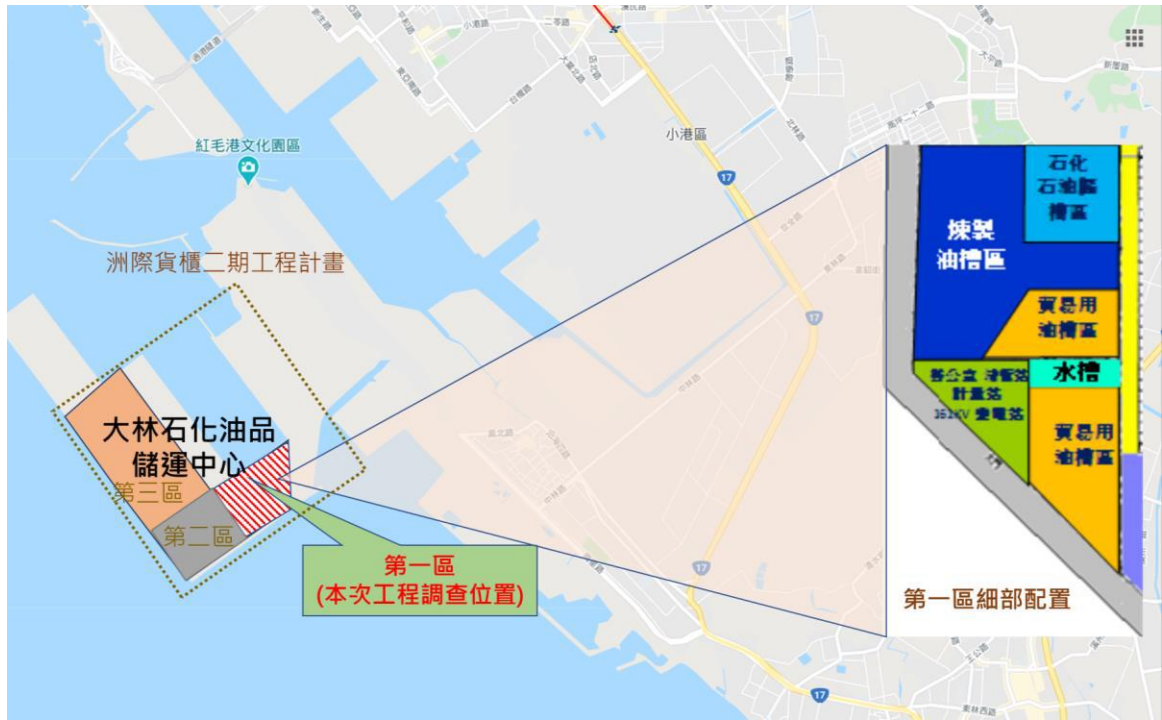
圖 1.3-1 大林石化油品儲運中心分區圖

本工區位於高雄市小港區，面積 341,502m²，位於高雄港洲際貨櫃二期工程計畫區內，石化油品儲(轉)運中心，分區圖詳圖 1.3-1，工程內容包含 12 座油槽以外之附屬設備管線統包工作。施工預定地南北兩側緊鄰海域，東西兩側與本計畫區皆為海埔新生地，經法定自然保護區圖資套疊，工區及其向外延伸 500 公尺之範圍皆未落在法定自然保護區內 (圖 1.3-2)。

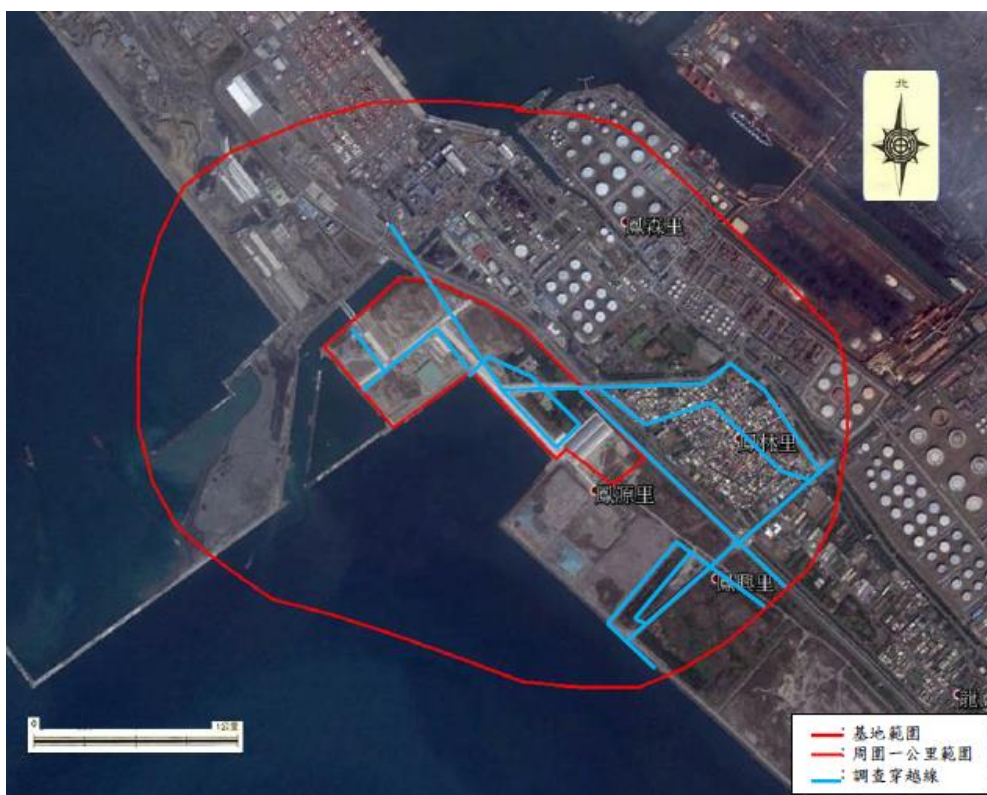
圖 3.1-1 南星土地開發計畫—自由貿易港區第一期陸域生態調查範圍

陸域動物調查範圍為園區內及園區向外延伸 1 公里(詳圖 3.1-1)，經調查鳥類以白頭翁、白尾八哥為優勢種，保育類共 1 種為紅尾伯勞；哺乳類以東亞家蝠為優勢種，特有種共 2 種為長趾鼠耳蝠及臺灣刺鼠；爬蟲類以疣尾蝎虎為優勢種；蝶類以藍灰蝶為優勢物種。

陸域植物調查範圍以園區為主，區外則向外延伸 1 公里(詳圖 3.1-1)，以原生物種最多種，調查發現二種稀有植物及三種特有植物：稀有植物為象牙樹 (*Diospyros ferrea* (Willd.) Bakhuizen) 與蘭嶼羅漢松 (*Podocarpus costalis* Presl)，皆為人工栽種於南星計畫區內景觀植物，非天然分布。特有植物為台灣欒樹(*Koelreuteria henryi* Dümmer)、山芙蓉 (*Hibiscus taiwanensis* Hu) 與台灣赤楠 (*Syzygium formosanum* (Hayata) Mori)。

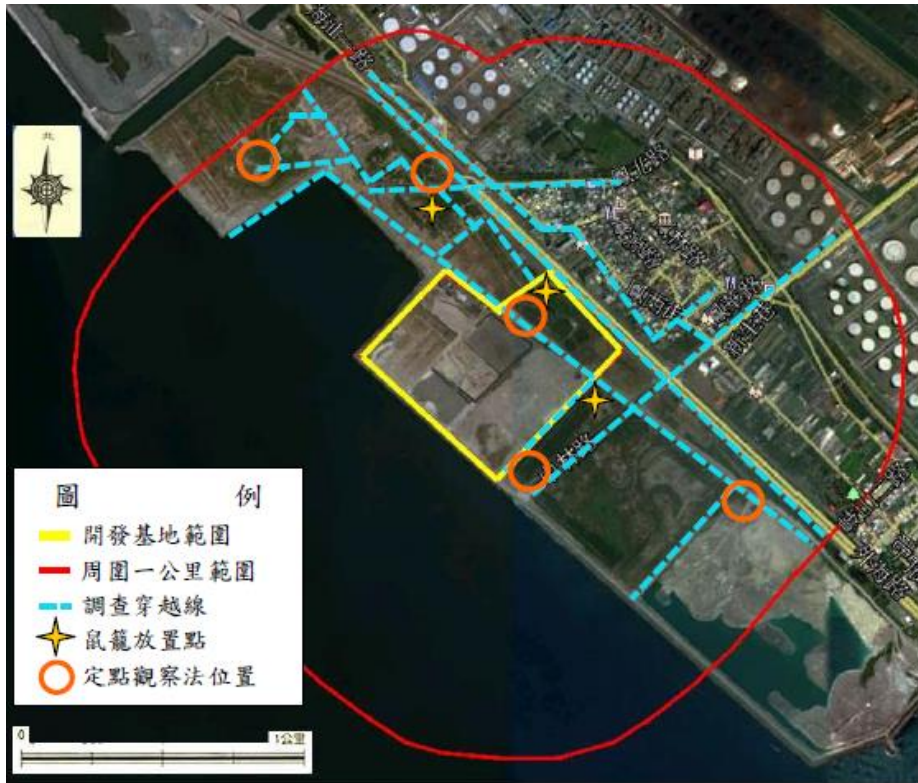
圖 3.1-2 南星土地開發計畫-自由貿易港區第二期陸域生態調查範圍

調查範圍為本計畫填築區沿岸及周圍半徑 1 公里(詳圖 3.1-2)，經調查鳥類以爪哇八哥、白頭翁、珠頸斑鳩、麻雀為優勢種，特有種及特有亞種有松雀鷹、家雨燕、灰樹鵲、褐頭鷓鴣及白頭翁，保育類有松雀鷹(II)及紅尾伯勞(III)，保育類分布位置詳圖 3.1-3；哺乳類以臺灣刺鼠為臺

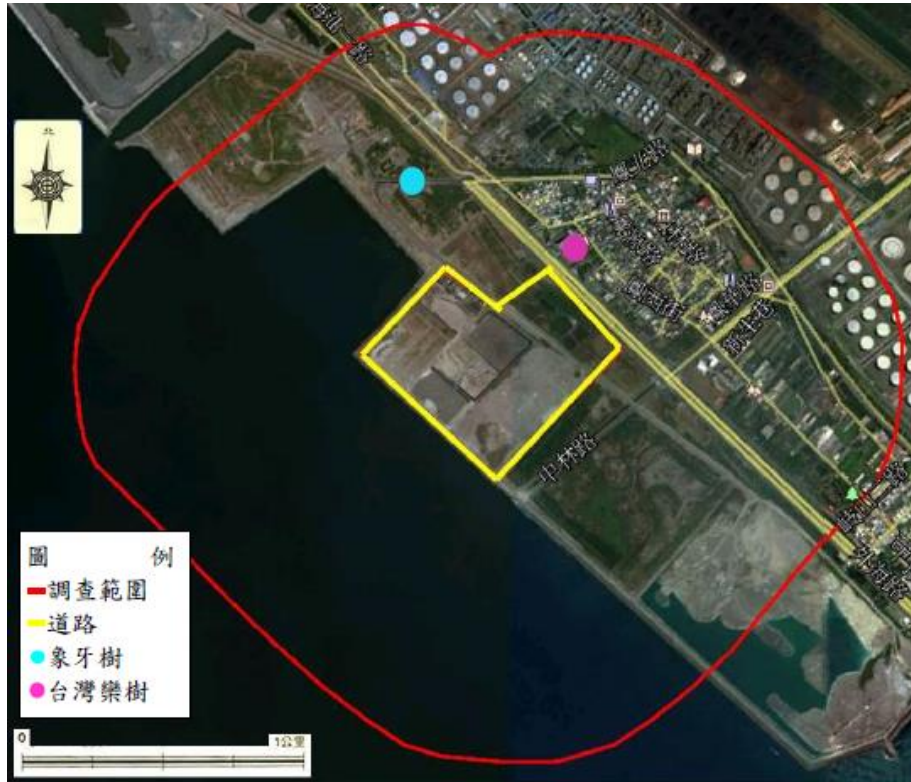
圖 3.1-4 南星土地開發計畫-自由貿易港區第二期稀有及特有種植物分布圖

本次調查共記錄以草本植物最多，其中發現一種稀有植物及一種特有植物：稀有植物為象牙樹 (*Diospyros ferrea* (Willd.) Bakuizen)，為人工栽種於計畫基地北邊。特有植物為台灣欒樹(*Koelreuteria henryi* Dummer)，分布於河谷兩岸及低海拔向陽的闊葉林內，分布詳圖 3.1-4。

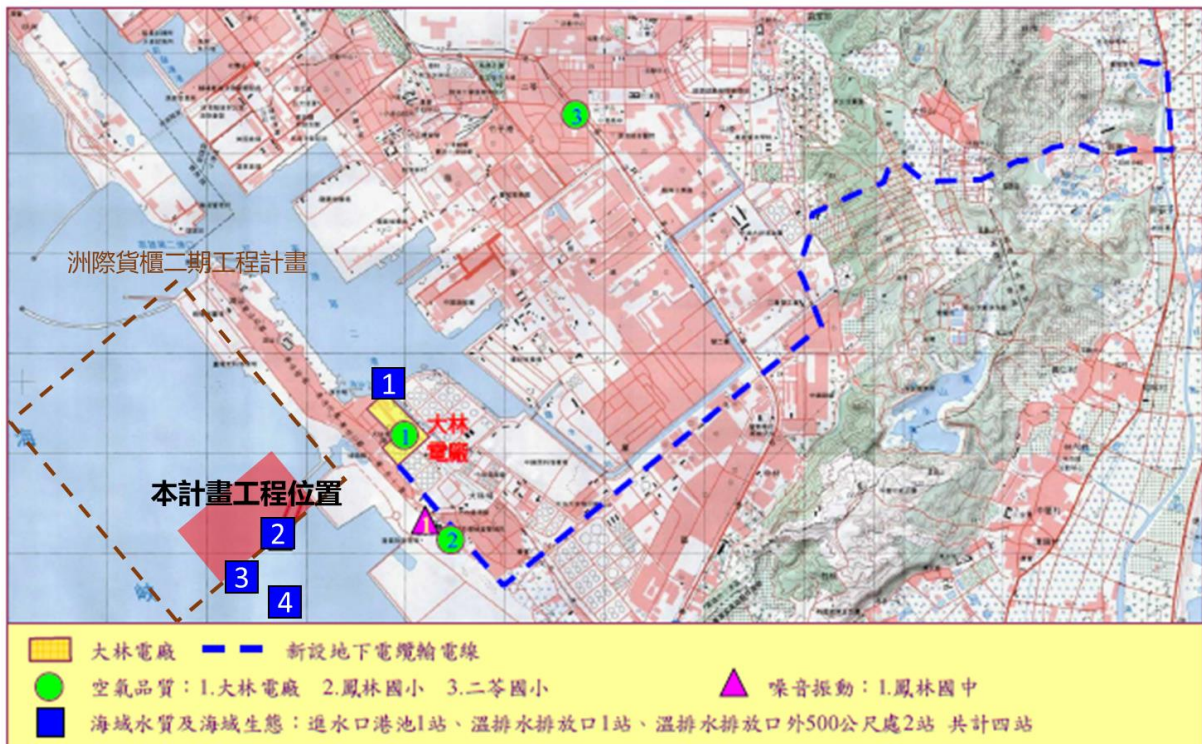
圖 3.1-5 海域生態調查點位圖

依據台灣電力股份有限公司 2020 年「大林電廠更新改建計畫環境調查評析」水域生態資料，105 年至 109 年第 1~2 季的生態調查成果以矽藻門 143 種為最多；環節動物門、毛顎動物門、櫛板動物門、棘皮動物門僅一種為最少，採樣點位圖詳圖 3.1-5，水域生態名錄詳附件六。

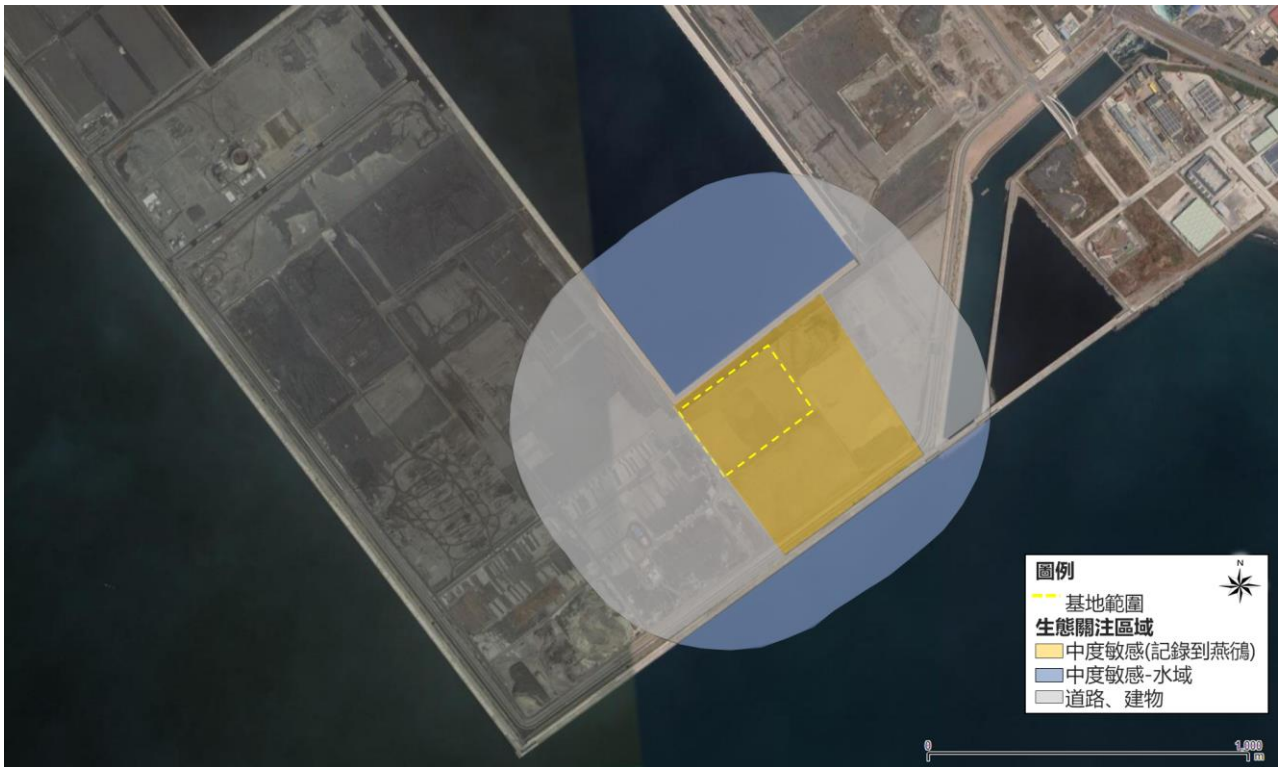
圖 3.2-1 關注區域圖

本區為抽取海砂填海造陸而成，並非天然形成之棲地類型，但因鄰近海岸，為許多水鳥及候鳥可能利用之區域，本次調查於工區內部發現燕鴿 1 種三級保育類，本區依照關注區域圖繪製原則應列為中度敏感區域，其餘地區為人為干擾區域，另外鄰近水域則應歸類為中度敏感區域(圖 3.2-1)。

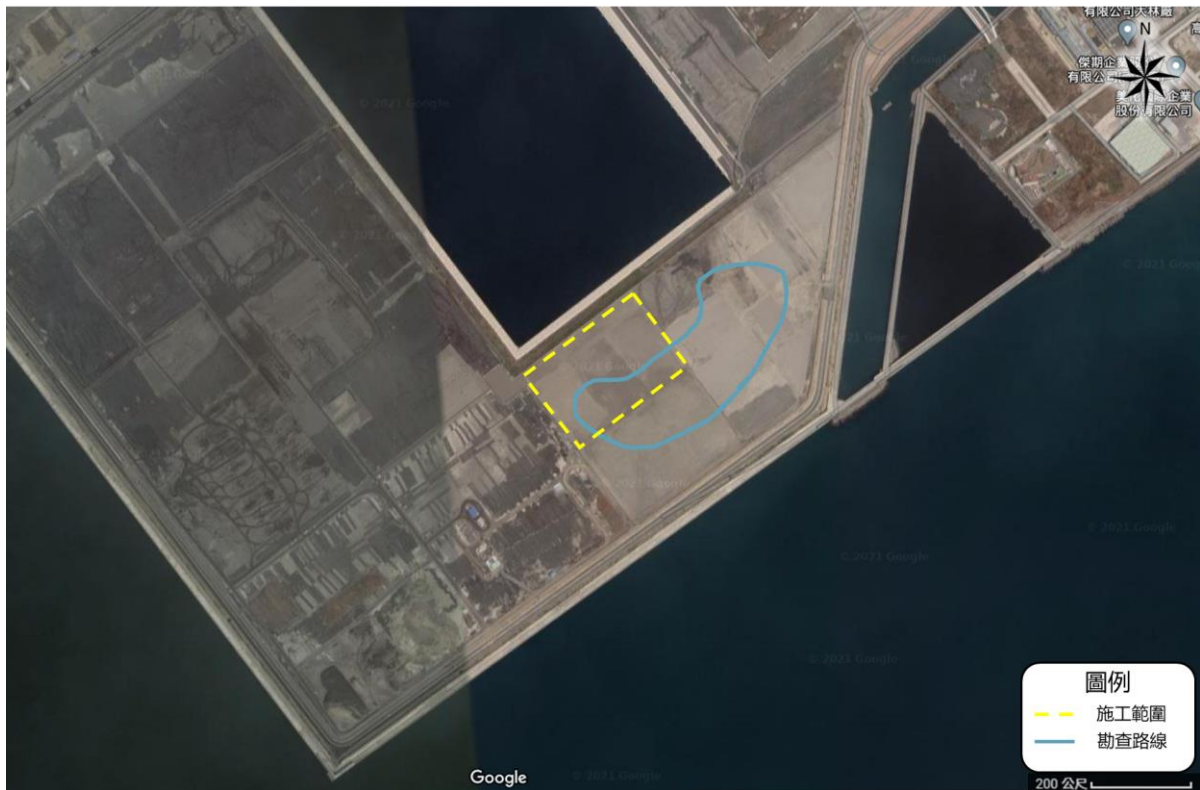
圖 3.2-2 鳥類調查樣線及保育類座標圖

本次鳥類調查於 109 年 6 月 4 日進行，調查穿越線軌跡如圖 3.2-2，本次調查結果共記錄 3 科 4 種共 30 隻次，包含小雲雀、燕鴿、小環頸鴿及東方環頸鴿。依據臺灣族群生態屬性，發現有留鳥屬性 1 種（小雲雀），同時擁有夏候鳥及過境鳥屬性 1 種（燕鴿），同時擁有留鳥及冬候鳥屬性 2 種（小環頸鴿及東方環頸鴿）；特有屬性部分，本次未發現特有種鳥類；保育類則發現燕鴿 1 種其他應予保育之野生動物。本案工區為填海造陸地，且已整地完成，工區內部無大型植物提供鳥類棲息，故發現隻鳥類多為沿海地帶荒裸地常見之物種，物種名錄詳表 3.2-2。

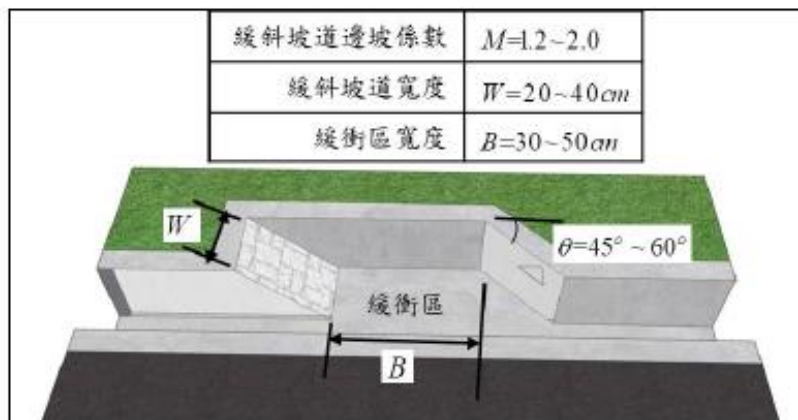
動物通道示意圖

生態議題		內容
迴避	避開鳥類繁殖期	燕鴿繁殖期為 4~7月 ，應做好施工路線管制，避免全區域擾動，保留部分原始地貌供其繁殖使用
縮小	限縮工程範圍	工區應與海域 保留部分緩衝區 ，減少對於海域環境之干擾
減輕	減輕生態干擾	於燕鴿繁殖季節期間（4-7月）調整工區的施工頻度及施作項目，使既有生物在施工期間，有替代之棲息及覓食環境，減輕生態干擾
	環境及水質保護	建議後續施工期間，應 落實廢棄物及廢油水等集中存放
補償	緩坡化設計	引水渠道加入 緩坡化設計 或每50m增設 動物逃生坡道 、 攀爬設施 (如繩索)，以利動物逃生
	植栽草地補植	因現地皆填海造陸之土地，建議完工後補植植栽及草地營造生物棲地

項次	關切議題及建議
1	燕鴿喜歡裸露地及礫石環境，本計畫工程範圍剛好符合燕鴿繁殖地需求，故於施工期間燕鴿有可能會在此繁殖。
2	園區內無綠地及保留區，建議可設置綠帶供鳥類棲息。
3	動物通道建議每 100~200 公尺設置一處，本工程主管溝建議可增設兩處；坡度小於 45 度為佳。
4	動物坡道不一定要水泥化，可以使用鋼板或木頭；建議可用一塊薄板斜放固定在河道內，既可以提供動物逃生，亦不阻擾影響河道流動。
5	如中油廠區無碼頭需求，岸邊可種紅樹林，增加綠地。
