台灣中油股份有限公司

112 年第 2 季

藻礁環境因子調查監測報告

受託單位：國立臺灣海洋大學

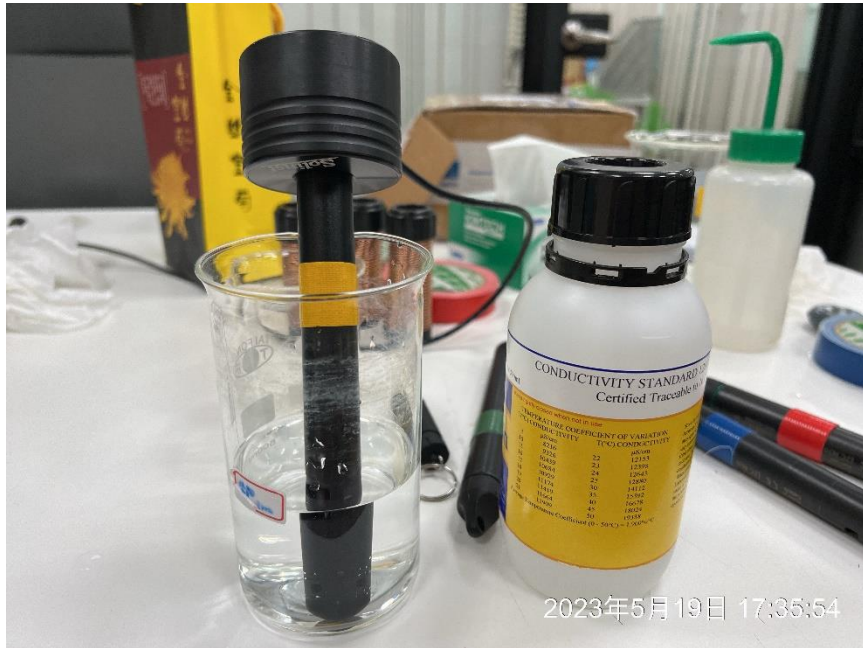
圖 2、導電度探頭校正工作照。

水溫與鹽度的長期現場監測,使用 Sonlinst 公司的 Levelogger 5 LTC 水位計進行調查,如圖 1 所示。Levelogger 5 LTC 水位計全長約 208 mm,直徑約 22 mm,其中溫度計探頭為鉑金電阻溫度感測器(RTD),溫度計精度為 $\pm 0.05^{\circ}\text{C}$ ,解析度為 $0.003^{\circ}\text{C}$ 。鹽度探頭為 4 個鉑金電極,導電度範圍為 0–100,000  $\mu\text{S}/\text{cm}$ ,精度為 $\pm 1\%$  5,000  $\mu\text{S}/\text{cm}$ –80,000  $\mu\text{S}/\text{cm}$ ,解析度為 $\pm 0.1 \mu\text{S}/\text{cm}$ 。探頭處利用原廠特製銅金屬環包覆以防止生物附著。本團隊依照環保署所公告之水中導電度測定方法—自動監測設施法(NIEA W204.51C),於儀器佈放前進行校正,儀器校正工作照,如圖 2 所示。校正步驟如下:

1. 將電極浸入校正液(12,880  $\mu\text{S}/\text{cm}$ )中,將讀值透過軟體調整為校正液之導電度。
2. 確認監測值與校正液之導電度之相對誤差應在 $\pm 1\%$ 以內。

進行校正或樣品監測時,樣品可置於室溫或水浴中保持恆溫,此時溫度應在 $25^{\circ}\text{C}$ (正負誤差範圍為 $0.5^{\circ}\text{C}$ ),否則應校正溫度偏差。

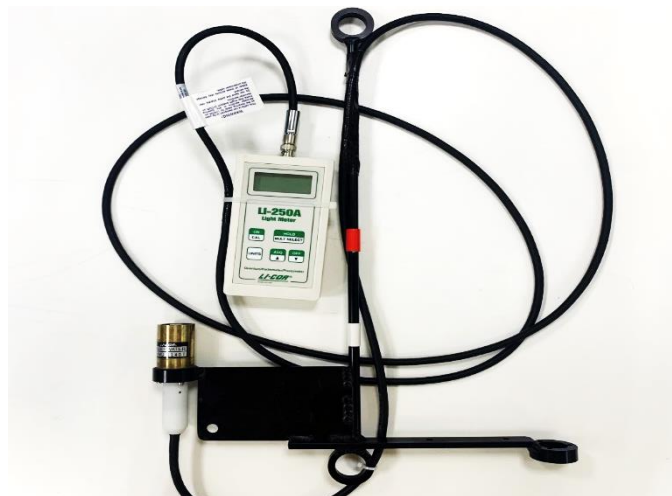
圖 7、水下光度計。

調查方法為利用水下光度計 (LI250A, LI-COR Biosciences, Atlanta, Georgia, USA) 進行調查，如圖 7 所示。分別記錄水體表層 ( $I_0$ ) 及水下 10 cm ( $I_z$ ) 的有效光度 (Photosynthetically active radiation, PAR,  $\mu\text{mole}/\text{cm}^2\text{s}$ )，透過測值計算光遞減係數 ( $K$ )，用以表示水體濁度情形，光遞減係數越大表示，水體越混濁，反之，光遞減係數越小表示水體越清澈。光遞減係數計算公式轉換自 (Lorenzen 1972) 之水層光遞減關係式。方程式如下：

$$\text{光遞減係數 } (K) = \ln (\text{水表面光度 } (I_0) / \text{水下光度 } (I_z)) / \text{測量深度 } (Z)$$

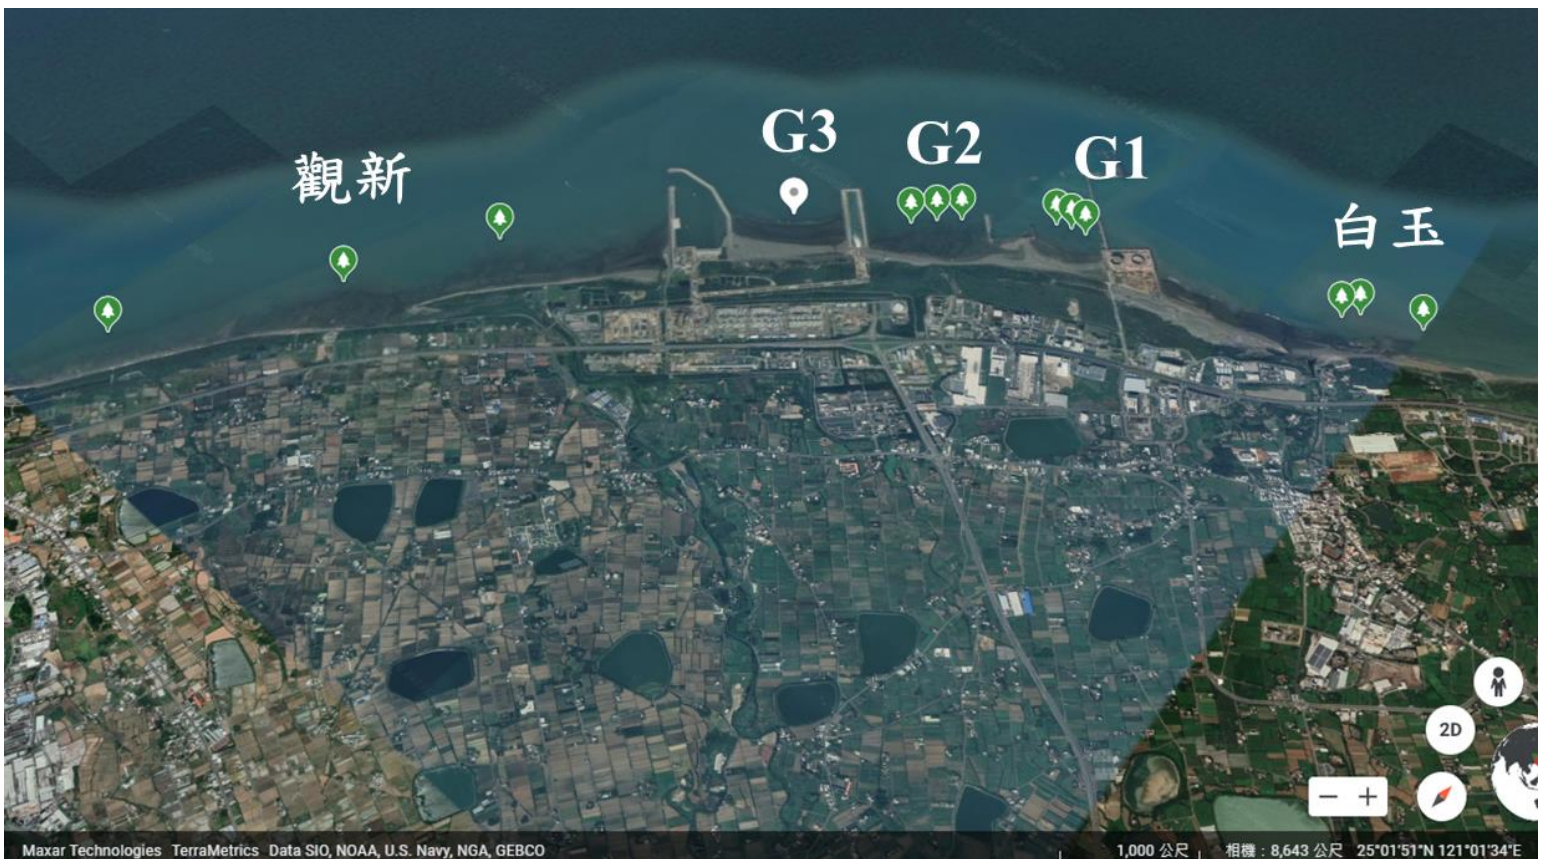
圖 14、底質污染物採樣位置圖，資料編輯並擷取自 Explore Google Earth 網站。

採樣地點包含觀新藻礁區、大潭 G1、G2 區與白玉礁藻礁區分別各設置 3 個測站，G3 區設置 1 個測站，共計 13 測站，沉積物的採樣位置為各個測站的低潮位。每季執行 1 次調查，每年度執行 4 次（圖）。

底質污染物採樣範圍包括觀新藻礁區、大潭 G1 區、大潭 G2 區與白玉藻礁區分別各設置 3 個測站，大潭 G3 區設置 1 個測站，於各個測站之低潮位採取 500g 沉積物樣本。每季執行 1 次調查，每年度執行 4 次（圖）。採集到的樣本以感應耦合電漿質譜儀（Inductively Coupled Plasma Mass Spectrometer, ICP/MS）檢測底質污染物 8 大重金屬（砷 As、鎘 Cd、鉻 Cr、銅 Cu、汞 Hg、鎳 Ni、鉛 Pb、鋅 Zn），有機氯農藥包括安殺番、地特靈、安特靈、阿特靈、飛佈
