# 台灣中油股份有限公司

## 永安廠增建氣化設施興建統包工程

### 生態檢核設計階段成果報告書

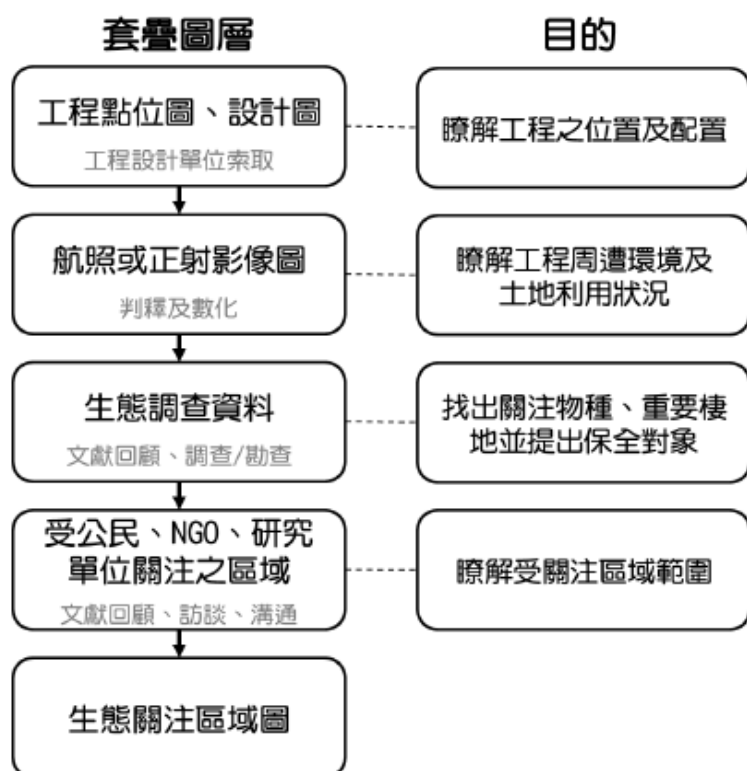
圖 2-4 生態關注區域圖繪製流程

為確認治理工程所造成之環境衝擊，並提出具體生態友善對策與設計單位進行討論，針對保全對象與敏感等級調整相關施作內容與工法，本計畫以正射影像搭配工程位置、施作範圍、鄰近生態敏感區及保全對

象之標示繪製生態敏感區域圖，並於友善措施設計完成後標註於圖中，繪製生態關注區域圖，其相關圖面繪製流程參考「國有林治理工程生態友善機制手冊」(行政院農委會林務局，108 年 5 月)，如圖 2-4 所示。

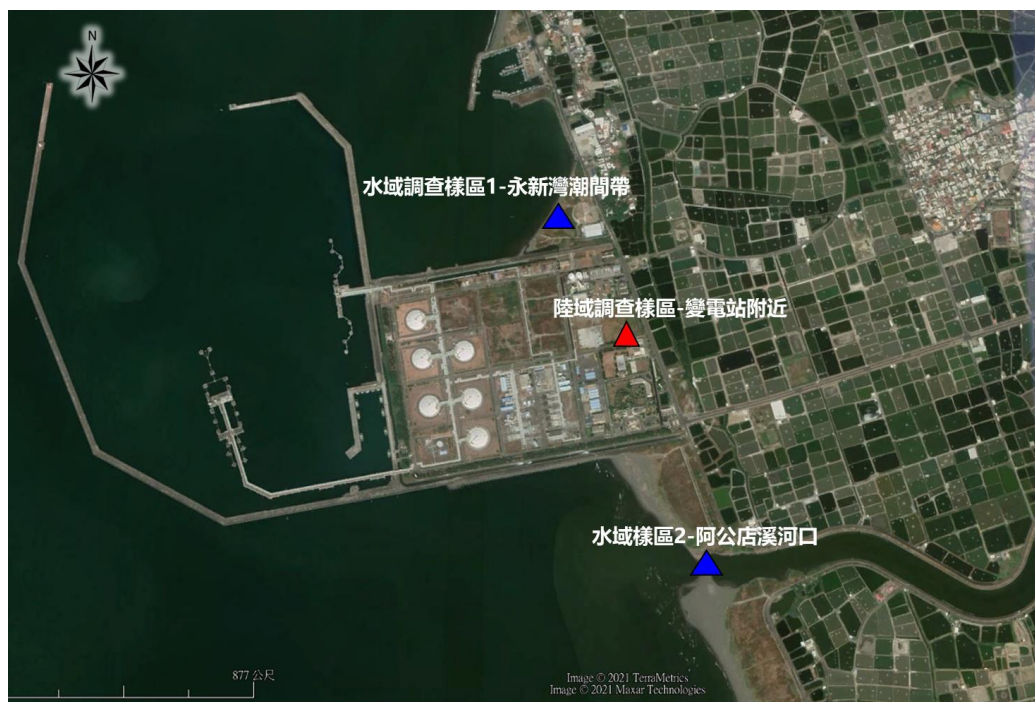
圖 3-3 本計畫生態調查樣區

本計畫於 110 年 1 月 6 日及 110 年 5 月 25 日至 5 月 27 日期間，針對基地周邊之水、陸域樣區進行現場勘查及生態調查作業，調查點位參考「永安廠增建儲槽環境影響說明書」生態調查佈設點位，於陸域 1 處及水域 2 處進行生態調查，如圖 3-3，說明如后。

陸域調查樣區位於台灣中油股份有限公司永安液化天然氣廠之廠區內，座落於變電站附近之開發基地，屬於人為開發利用區域，自然植被分布稀少，大多為人為種植之景觀與行道樹種，僅在基地北側及西側有零星草生地與人造景觀林地接壤，調查點位如表 3-3。

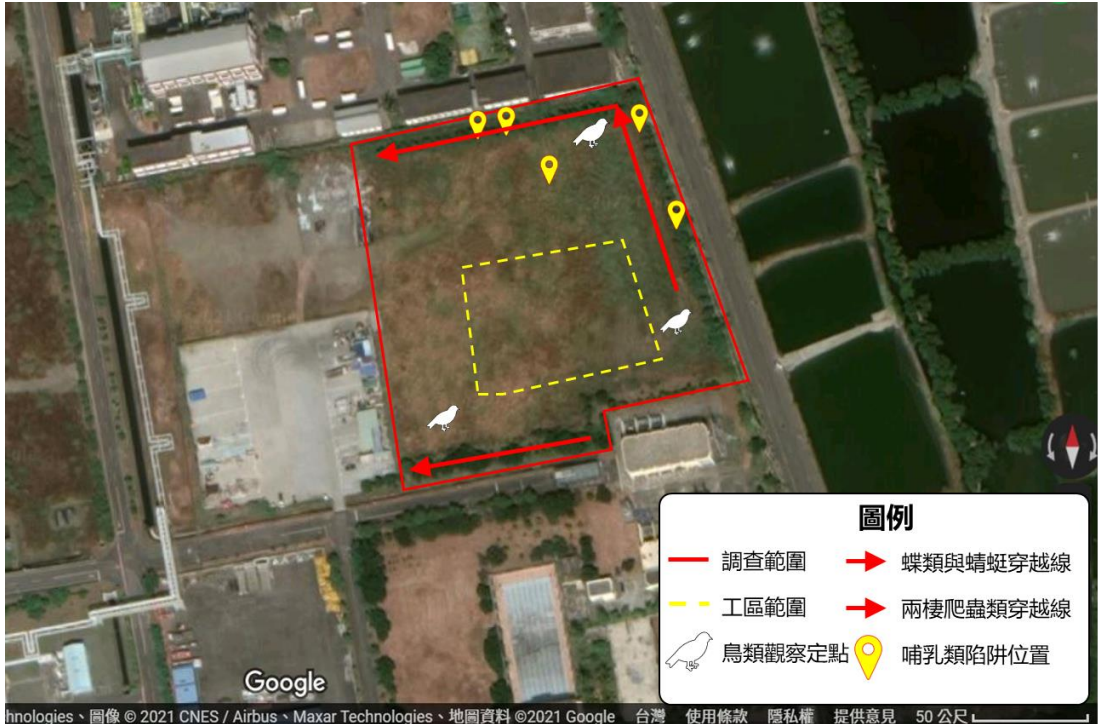
表 3-3 陸域調查樣區與採樣點位位置

| 陸域調查樣區-變電站附近 | |
|---|---|
| <p>圖例</p> <ul style="list-style-type: none"> <li>調查範圍</li> <li>工區範圍</li> <li>鳥類觀察定點</li> <li>蝶類與蜻蜓穿越線</li> <li>兩棲爬蟲類穿越線</li> <li>哺乳類陷阱位置</li> </ul> | |
| 採樣點位 | 經緯度(TWD97) |
| 鳥類定點觀察 | 169061,2523706 |
| 鳥類觀察穿越線<br>兩棲爬蟲類、蝶類及蜻蜓觀察穿越線 | 169098,2523616 |

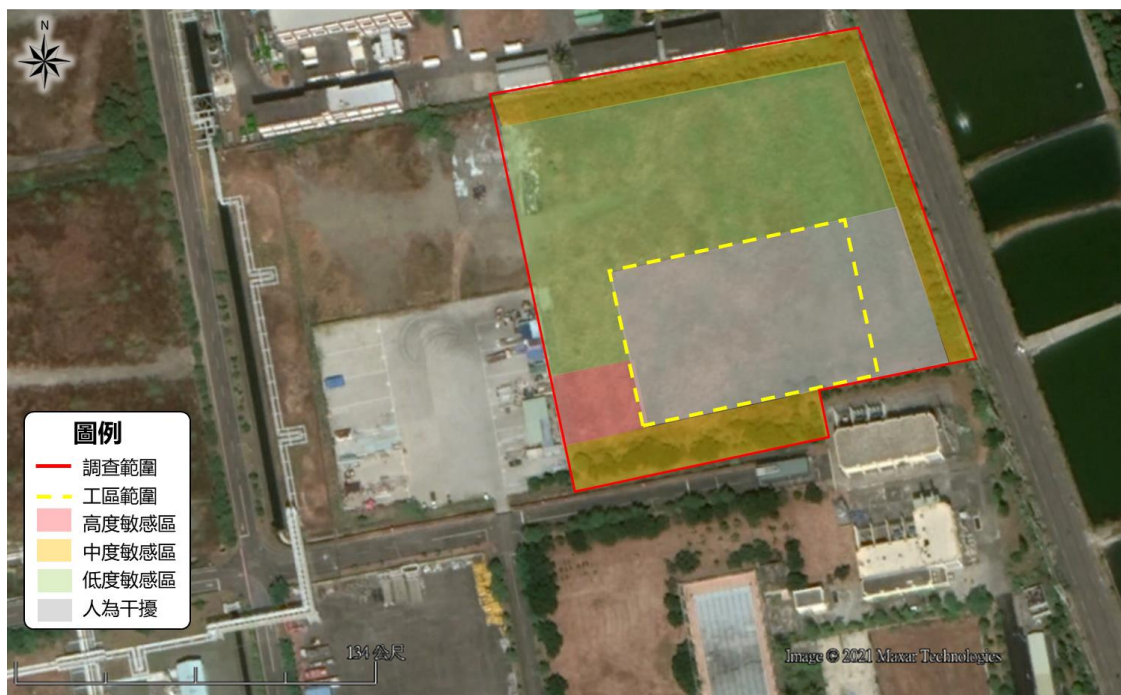
圖 3-4 陸域樣區生態敏感區

廠區基地南側之水黃皮人造林與長草區交界處有目擊環頸雉成鳥覓食，該環境亦為鳥類理想棲息環境，將其劃設為高度敏感區域；基地東側、南側及北側主要為欖仁、構樹等綠帶景觀植物，為白頭翁與扇尾鶯科的鷦鷯可能利用的棲地，劃設為中度敏感區，如圖 3-4。

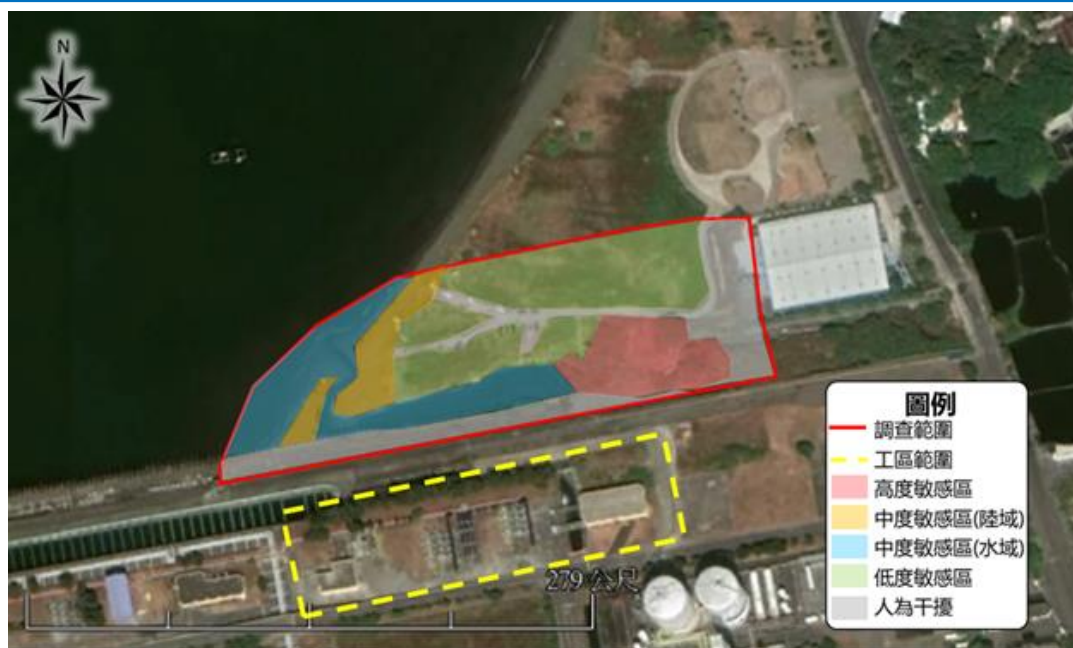
圖 3-5 水域樣區 1-永新灣潮間帶生態敏感區

廠區基地北側之永新灣潮間帶，紅樹林生長分布於排水渠道左岸，其環境調查到陸蟹、沙蟹等生物棲息利用，劃設為高度敏感區域；永新灣海域沙灘為蟹類喜好環境，亦為珊瑚礁生態系分布，劃設為中度敏感區域，如圖 3-5。

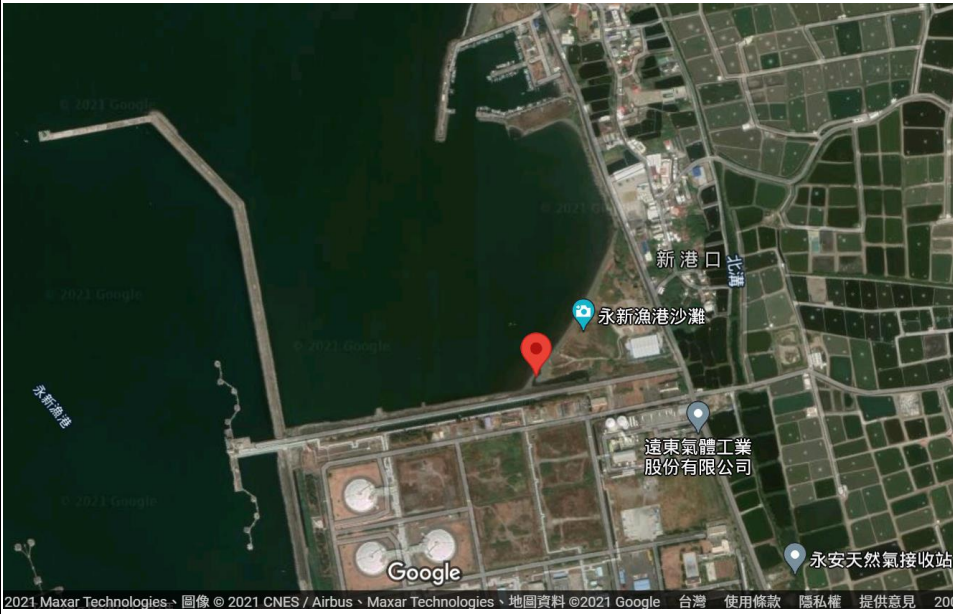
| | 工程區域環境概述 | 永新灣沙岸潮間帶為廠區既存之海水泵冷排水出口，退潮時排水渠道與永新灣海域之間有灘地相隔，漲潮時水域為連通狀態。永新灣南側鄰廠區沿岸、北側鄰永新漁港沿岸、西側臨天然氣接收港堤防皆為人工消波塊護岸，東南側為大面積開闊之沙灘地。植物大多分布於排水渠道右岸，以海茄冬為主要物種，少數黃槿與銀合歡零星分布於周邊，草本植物多為濱刺麥、大花咸豐草、海馬齒、馬鞍藤等。排水渠道水質受潮汐影響，鹽度在 30‰以上，水量受廠區內排水量及潮汐影響，水量豐沛流速平緩，水質清澈目視可見渠底有大量藻類生長，渠道右岸為沙岸底質之紅樹林環境 | | | | | | | |
| 現況圖 | <input type="checkbox"/> 海岸定點連續周界照片 <input type="checkbox"/> 工程設施照片 <input checked="" type="checkbox"/> 棲地照片 <input checked="" type="checkbox"/> 海岸及護坡照片 <input checked="" type="checkbox"/> 棲地生物照片 <input checked="" type="checkbox"/> 相關工程計畫索引圖 <input type="checkbox"/> 其他 _____ | | | | | | | | |

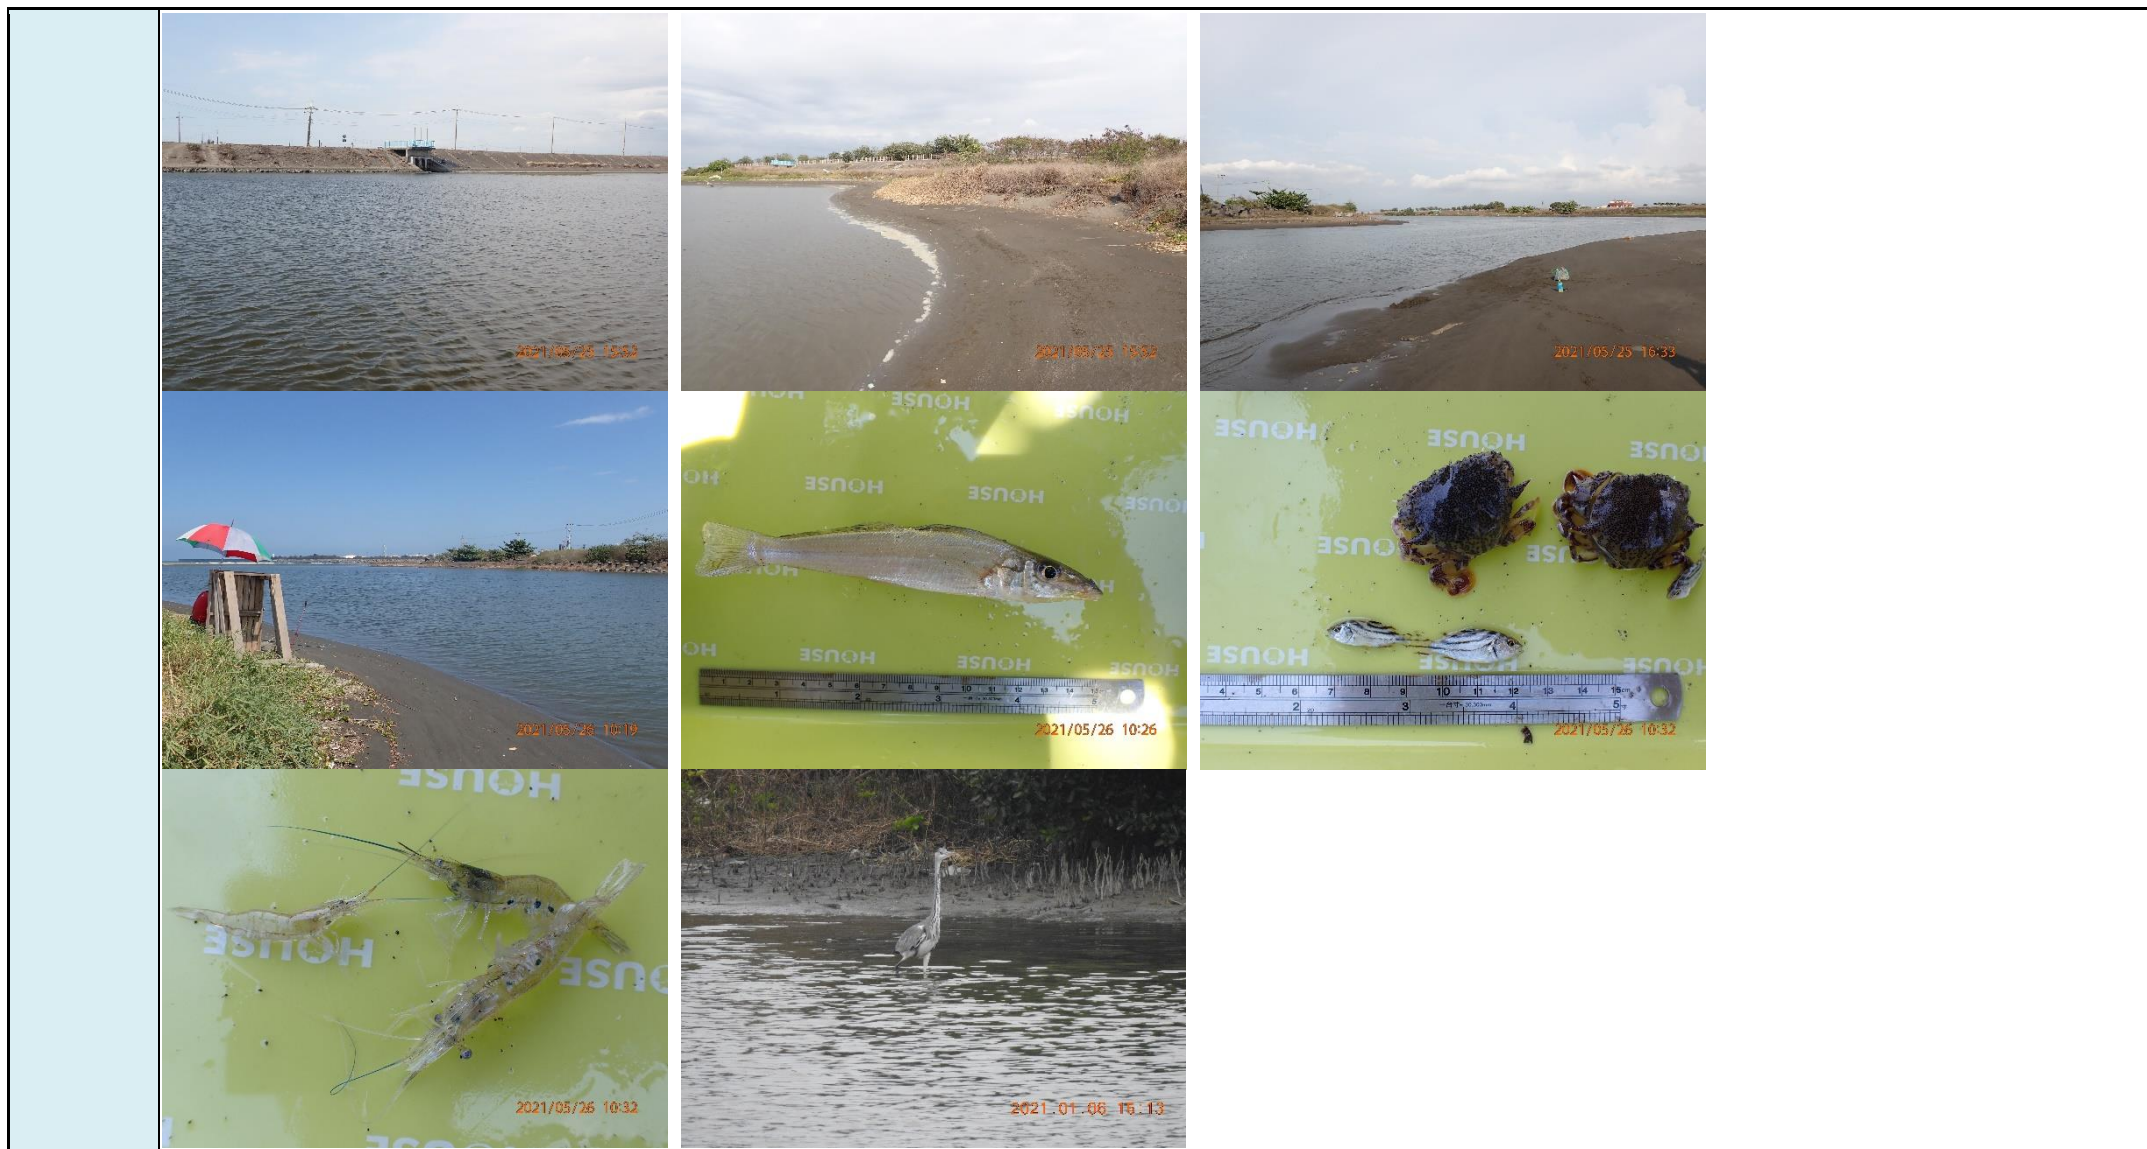
| ②<br>現況圖 | <input type="checkbox"/> 定點連續周界照片 <input type="checkbox"/> 工程設施照片 <input checked="" type="checkbox"/> 水域棲地照片 <input checked="" type="checkbox"/> 水岸及護坡照片 <input checked="" type="checkbox"/> 水棲生物照片 <input checked="" type="checkbox"/> 相關工程計畫索引圖<br><input type="checkbox"/> 其他_____ | | | |
