# 海域地形水深測量

(摘錄自觀塘工業區施工期間環境監測報告)  
(108年度年報)

## 2.12 海域地形水深測量監測

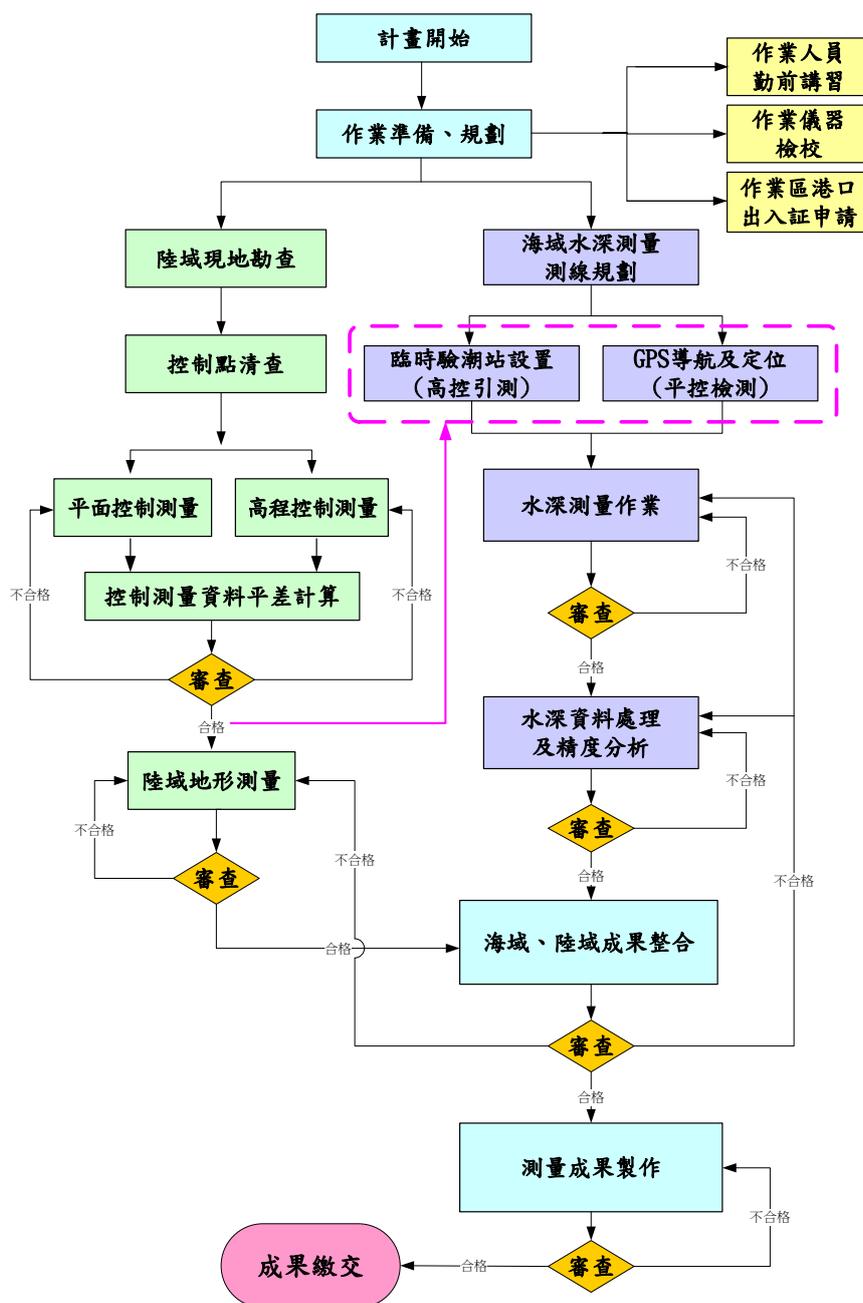
圖 1.9.1-1 測量作業流程圖

地形測量作業前，需先進行已知控制點清查、已知控制點檢測、施工控制點設置、平面及高程控制測量等工作，待控制測量工作完成後再依序進行各項測量工作，工作流程如圖 1.9.1-1 所示，本計畫平面控制及高程控制分別採用內政部公告之臺灣大地基準之一九九七坐標系統 2010 年成果及 104 年臺灣一等水準網水準測量成果，檢測已知平面控制點至 5 點及高程控制點，檢測符合精度要求後方可採用。

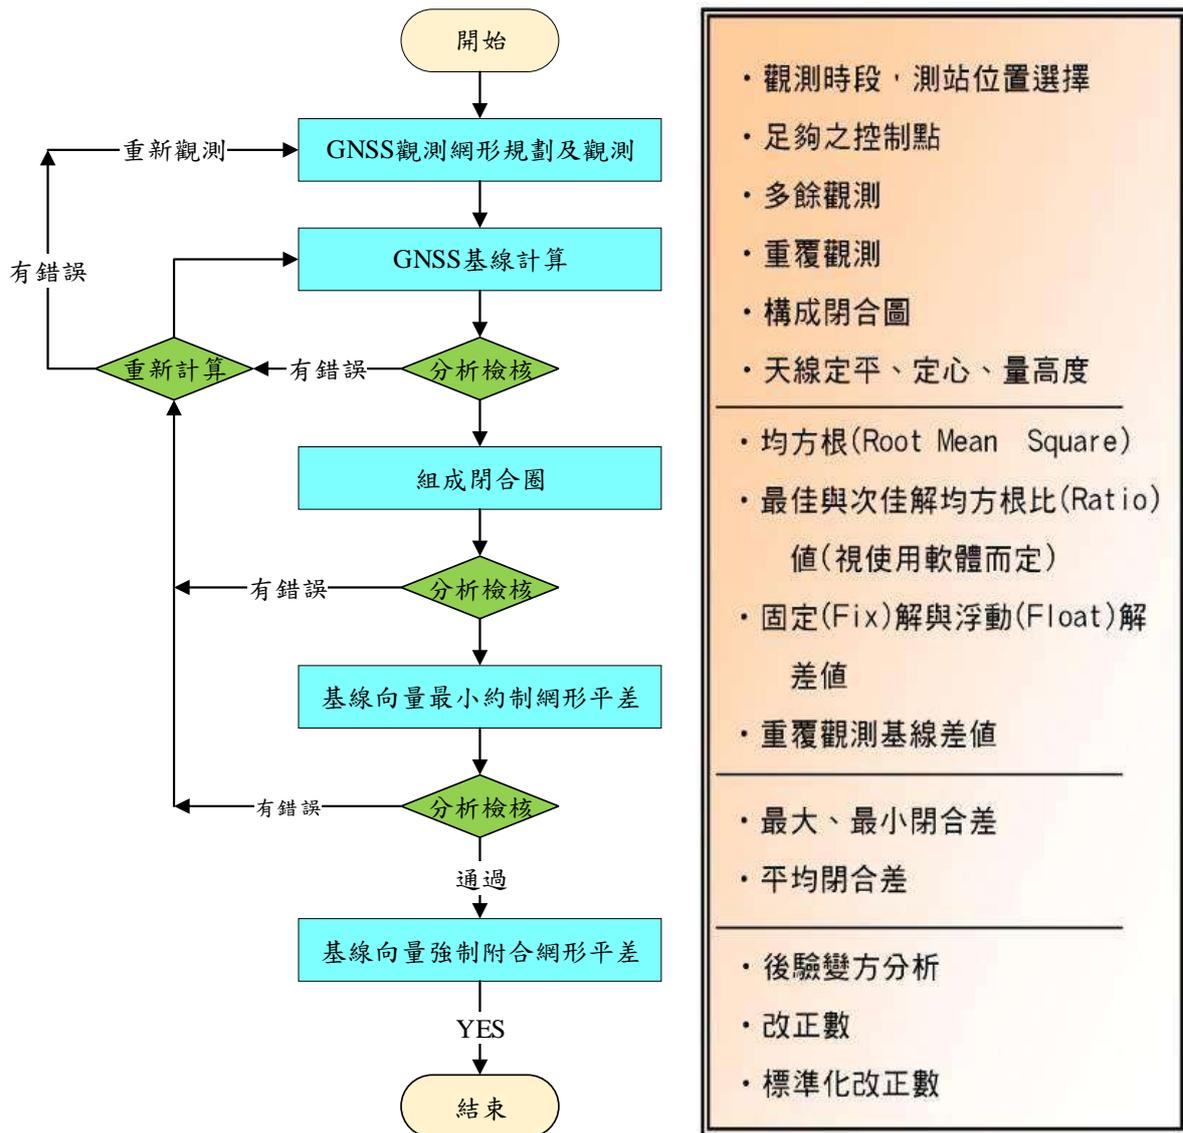
圖 2.12.1-1 衛星定位測量平差計算流程圖

- (1).測量方式執行採用 GNSS 衛星接收儀進行觀測，儀器在靜態測量之觀測基線長標準誤差皆優於 15mm+3ppm。
- (2).採 GNSS 衛星定位儀同步觀測，GNSS 衛星測量基線計算、平差、偵錯作業流程如圖 2.12.1-1 所示，觀測網形如圖 2.12.2-2 所示。
- (3).控制點坐標成果表如表 2.12.1-3 所示，除引測點外並聯測舊有控制點並新設點位，本計畫並新設置控制點橫坐標及縱坐標引測之中誤差均小於 0.005m。

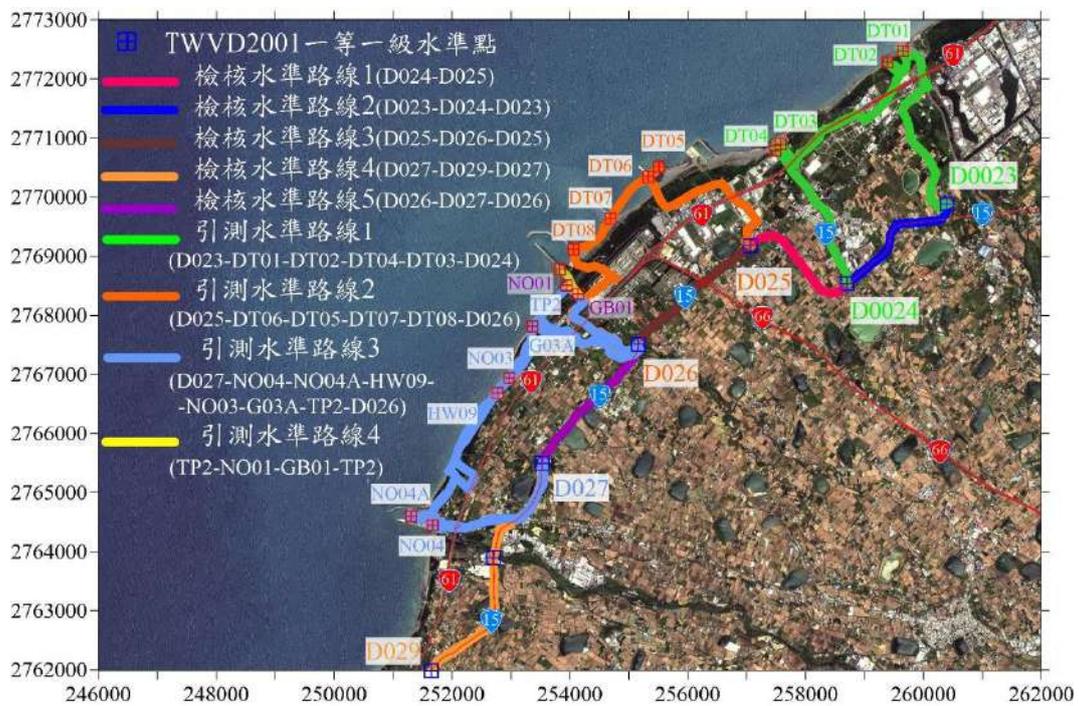
圖 2.12.1-3 水準引測路線圖

(3)量測結果：量測過程與檢測一等一級水準點同時進行，量測結果以平差方式分配，直接水準算表如表 2.12.1-4 所列，各測段往返兩測次偏差均小於 7mm，各測段均合乎規範 $\pm 12\text{mm}\sqrt{K}$  要求，水準引測路線如圖 2.12.1-3 所示。

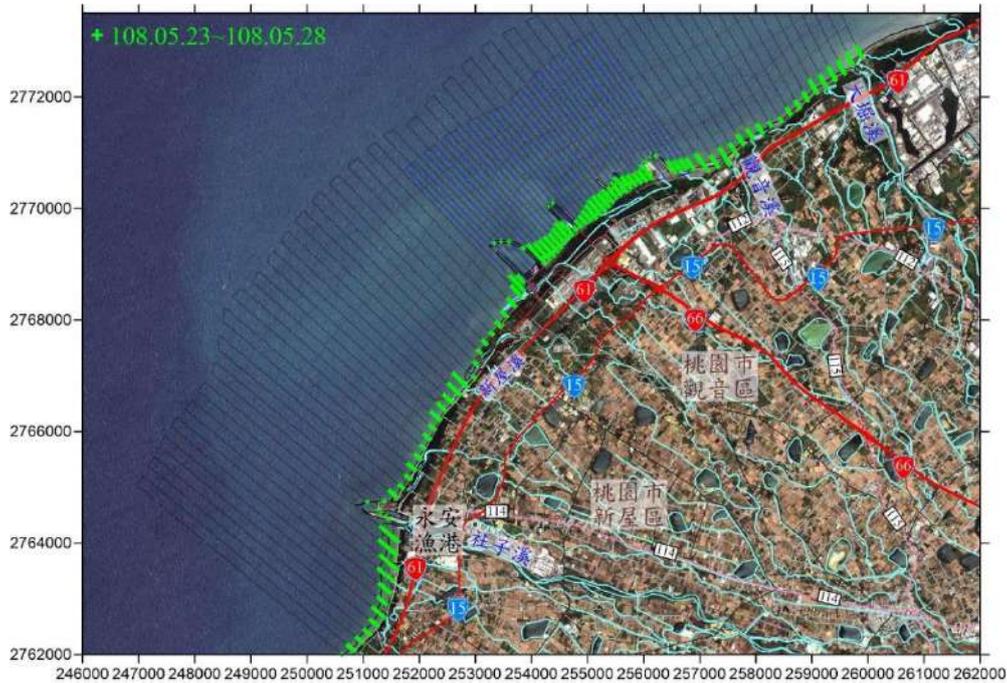
圖 2.12.1-4 108 年 5 月颱風季節前陸域施測點位圖

陸域地形測量採用 RTK 及全測站式電子經緯儀進行規劃測線上地形測量工作。颱風前現場施測 RTK 有 2808 測點，施測資料點位圖如圖 2.12.1-4 所示，颱風後現場施測 RTK 有 2808 測點，施測資料點位圖如圖 2.12.1-4~圖 2.12.1-5 所示。相關分析將與海域地形調查成果一併討論。

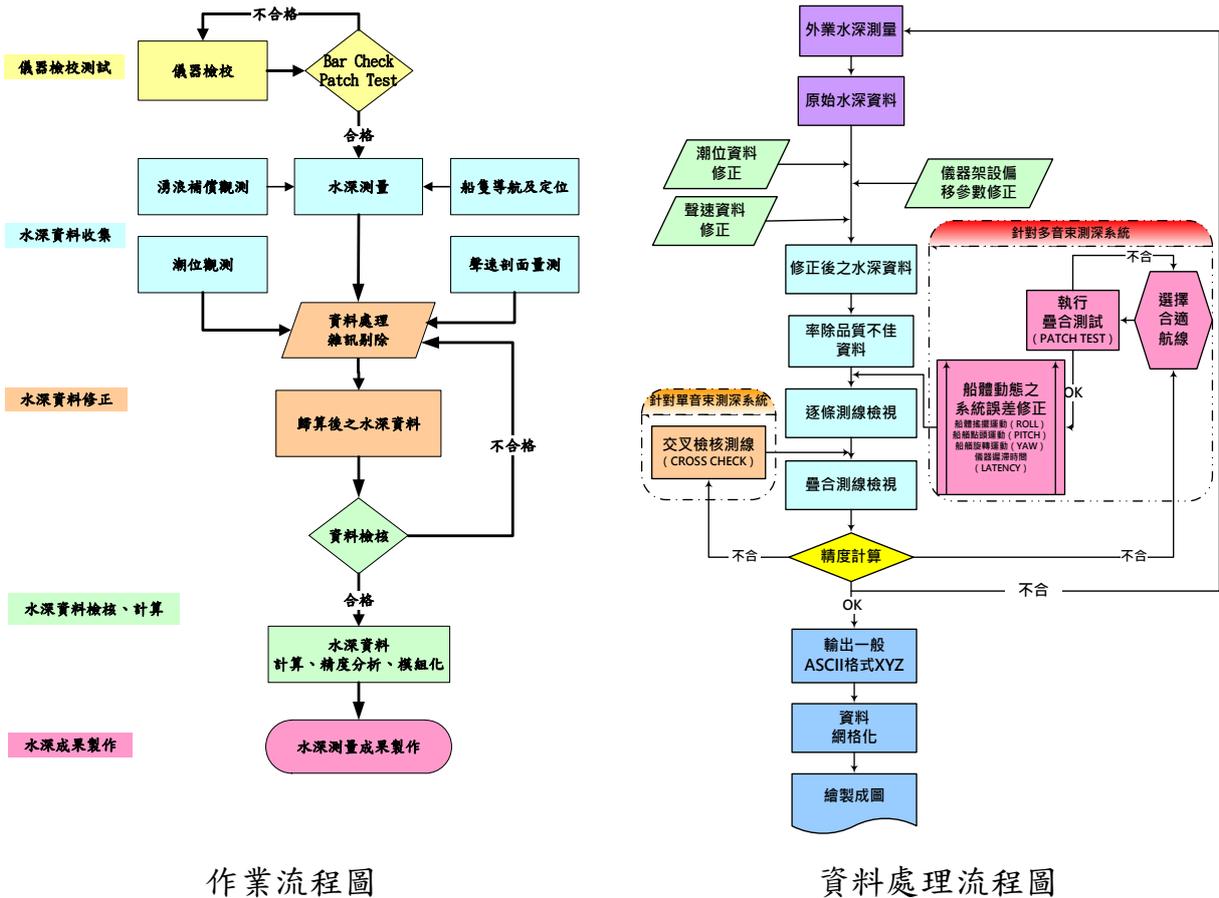
圖 2.12.1-6 水深測量流程圖

海域地形水深測量採用單音束水深測量方式，主要是以測深儀測深搭配 DGPS 衛星定位系統定位施測，測深解析度可達 1cm。水深測量作業流程及資料處理流程詳圖 2.12.1-6。

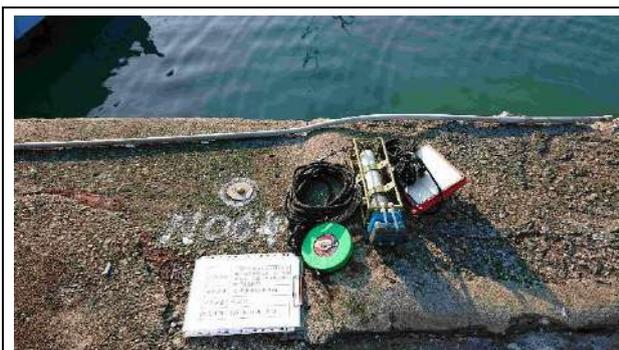
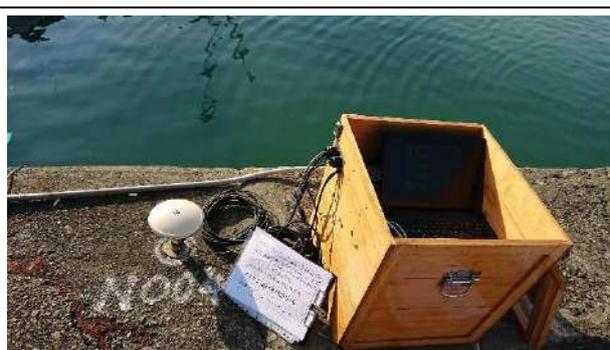
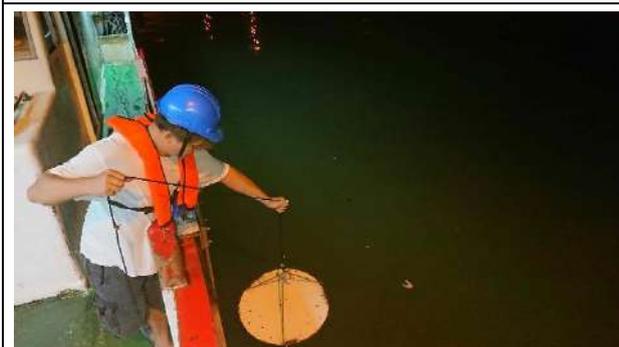
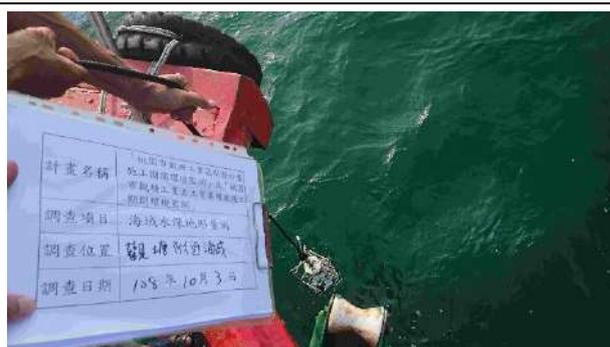
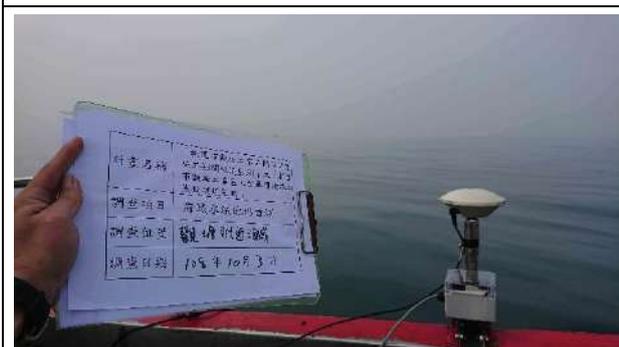
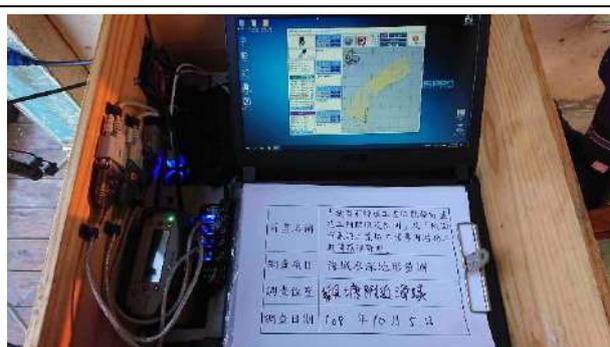
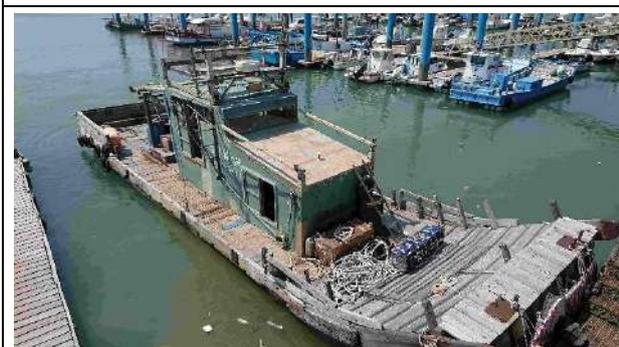
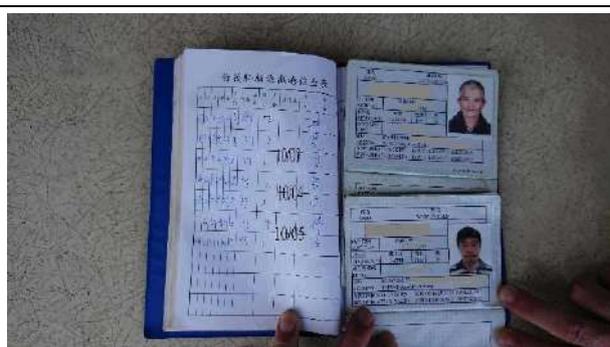
圖 2.12.1-7 海域地形測量現場作業相片

108 年颱風季節前地形水深測量作業，於 108 年 5 月 23 日開始施測，至 108 年 5 月 26 日止結束作業，108 年颱風季節後地形水深測量作業，於 108 年 10 月 3 日開始施測，至 108 年 10 月 5 日止結束作業，現場作業相片如圖 2.12.1-7 所示。

潮位站設置 (永安漁港 NO04)

GPS 較差\_NO04

校正版校驗

聲速量測

音鼓+GPS 天線+姿態儀架設

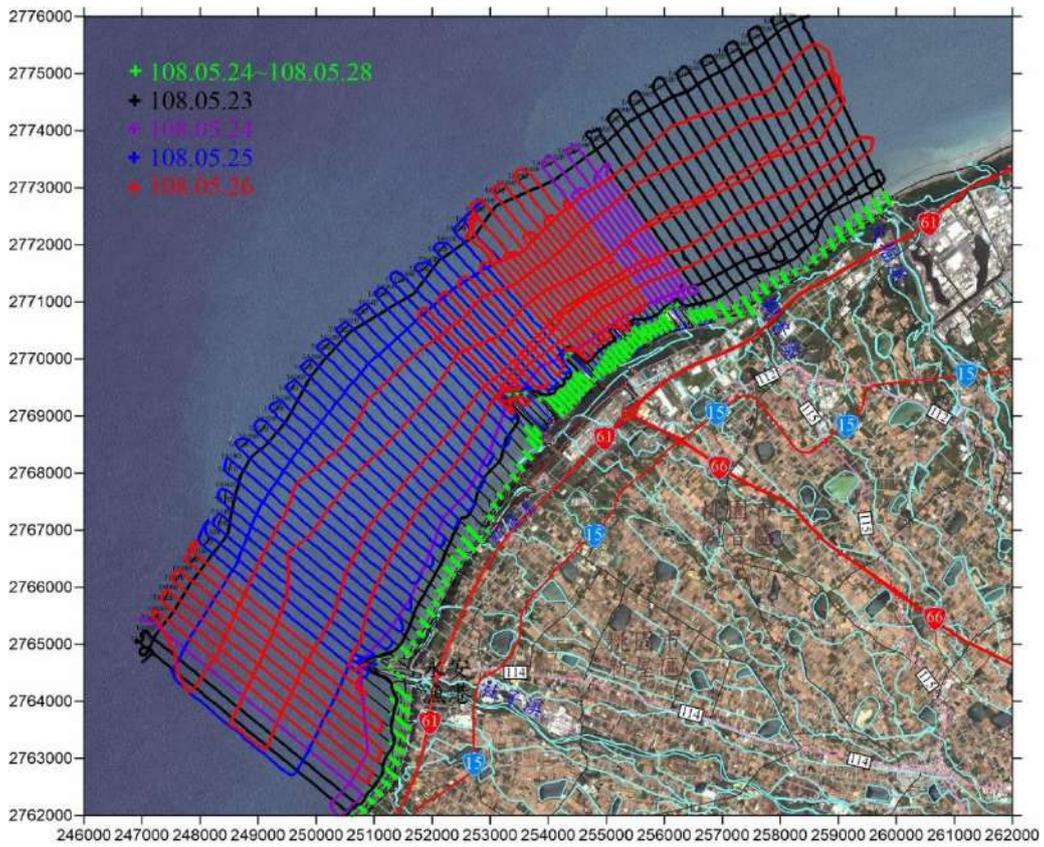
圖 2.12.1-8 108 年 5 月颱風季節前現場施測航跡圖

現場工作船以約 10km/小時左右的速度施測，每秒以電腦擷取 1 筆水深地形資料，沿測線上約每 3m 即有 1 測點。海域現場調查時，除依現場前置作業規劃內容，調查範圍區間內每 200m 一條主測線，於大潭電廠進水口南防波堤至觀音溪口南方 600 公尺間加密測線間距至 100 公尺，並在平行海岸方向約 500m 設置七條檢核線，完成之施測航跡如圖 2.12.1-8~圖 2.12.1-9 所示。

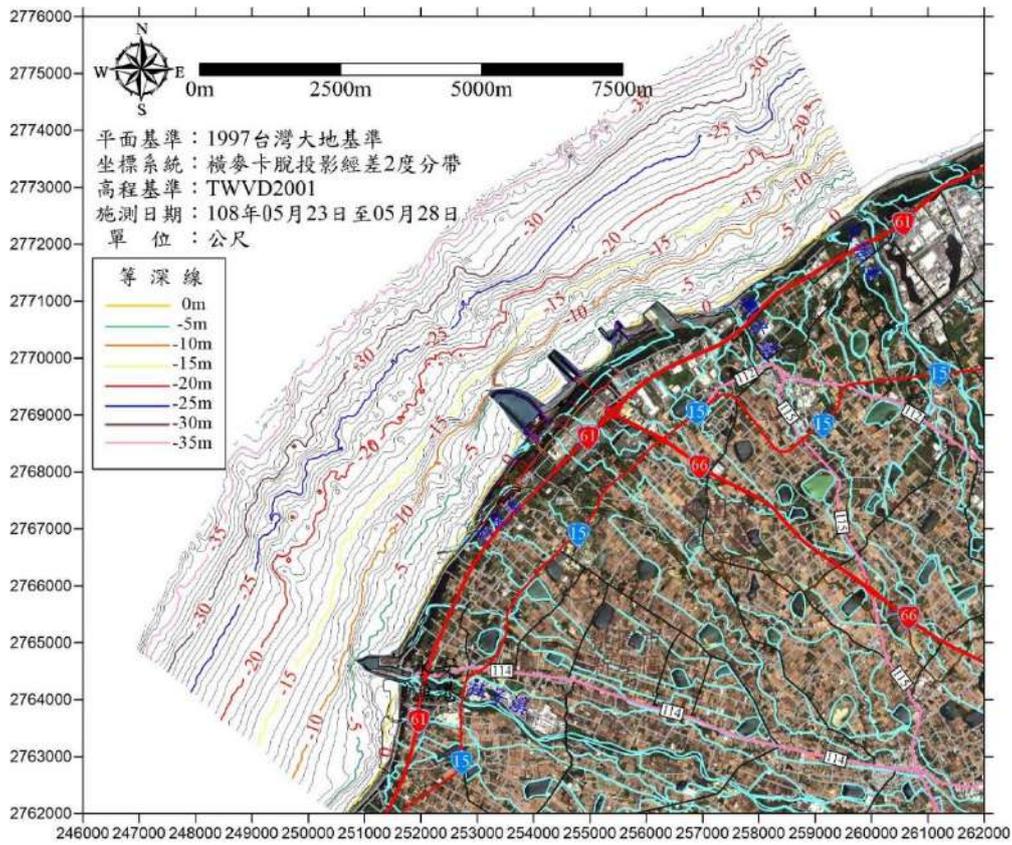
圖 2.12.1-10 108 年 5 月颱風季節前水深地形等深線圖

將陸域測量部分之數值地形資料與海域水深測量資料合併繪製全區地形圖，108 年颱風季節前後全域水深地形等深線圖如圖 2.12.1-10~圖 2.12.1-11，108 年颱風季節前後地形水深影像圖如圖 2.12.1-12~圖 2.12.1-13 所示，AutoCAD 格式地形圖如圖 2.12.1-14~圖 2.12.1-15 所示。

由地形資料觀察，施測區域附近之海域地形之等深線呈扇形之分佈，其走向由西南西向逐漸轉為西南向，再轉為南南西向，呈現弧形曲線，而等高線及等深線之分佈間隔極為均勻，顯示其坡度極為穩定，變化較少，其於離岸方向之坡度約為 1.0%，108 年颱風季節前後分析斷面主要水深斷面里程及坡降分析表如表 2.12.1-6~表 2.12.1-9 所示。

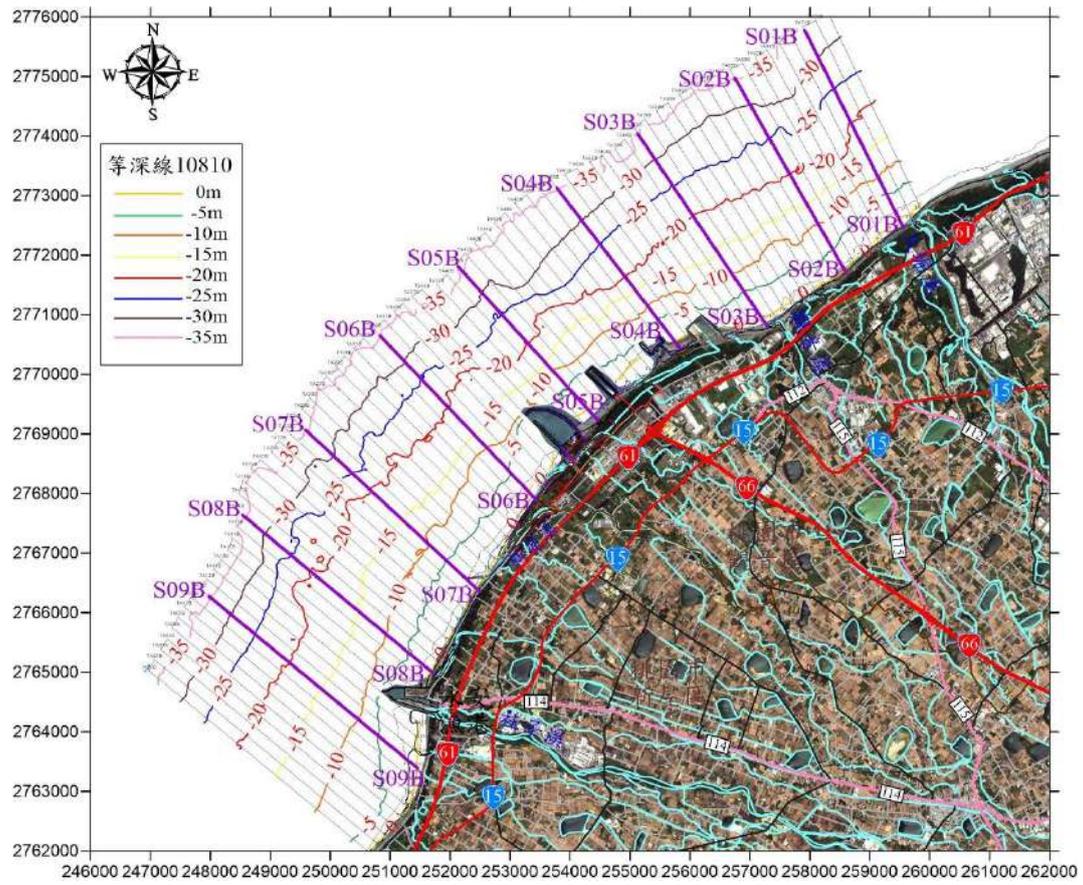
圖 2.12.1-16 分析斷面位置圖

現依水深測量規劃測線選取 9 個斷面面進行斷面水深變化情形及波將分析，分析斷面位置圖如圖 2.12.1-16 所示，施測斷面位置控制點坐標如表 2.12.1-5 所示，各斷面 108 年颱風季節後底床高程變化圖如圖 2.12.1-17~圖 2.12.1-18 所示。

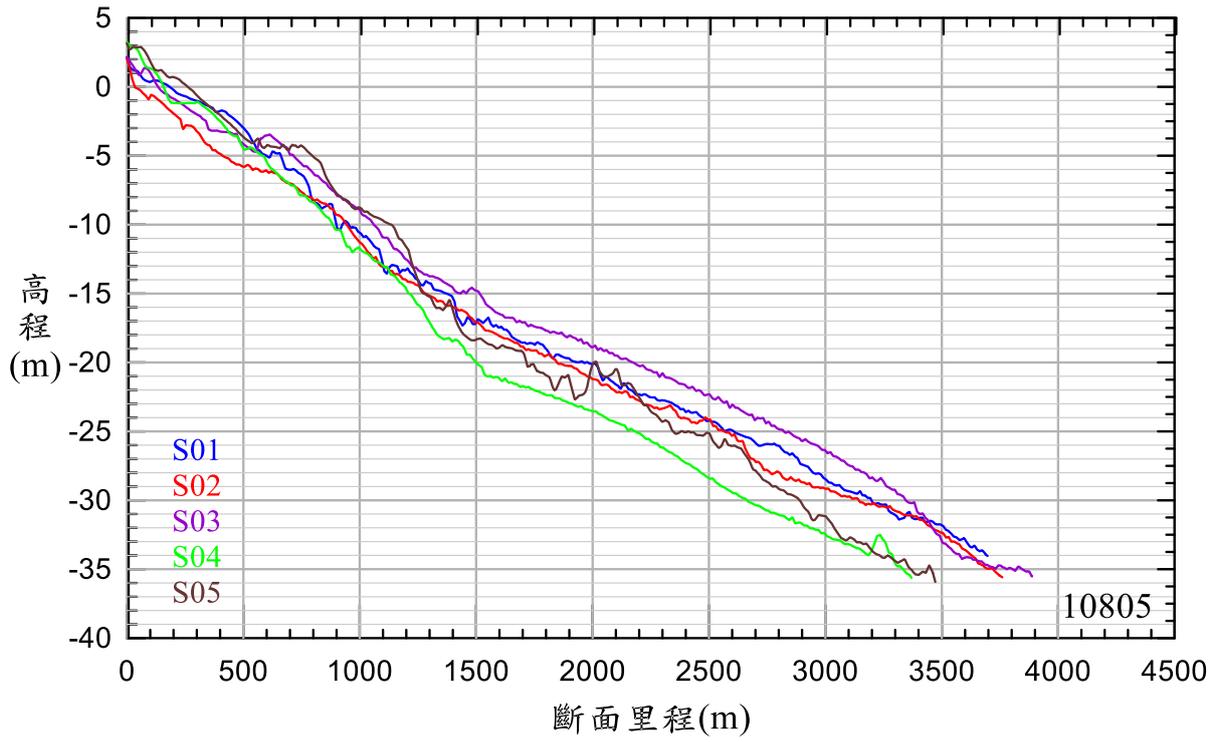
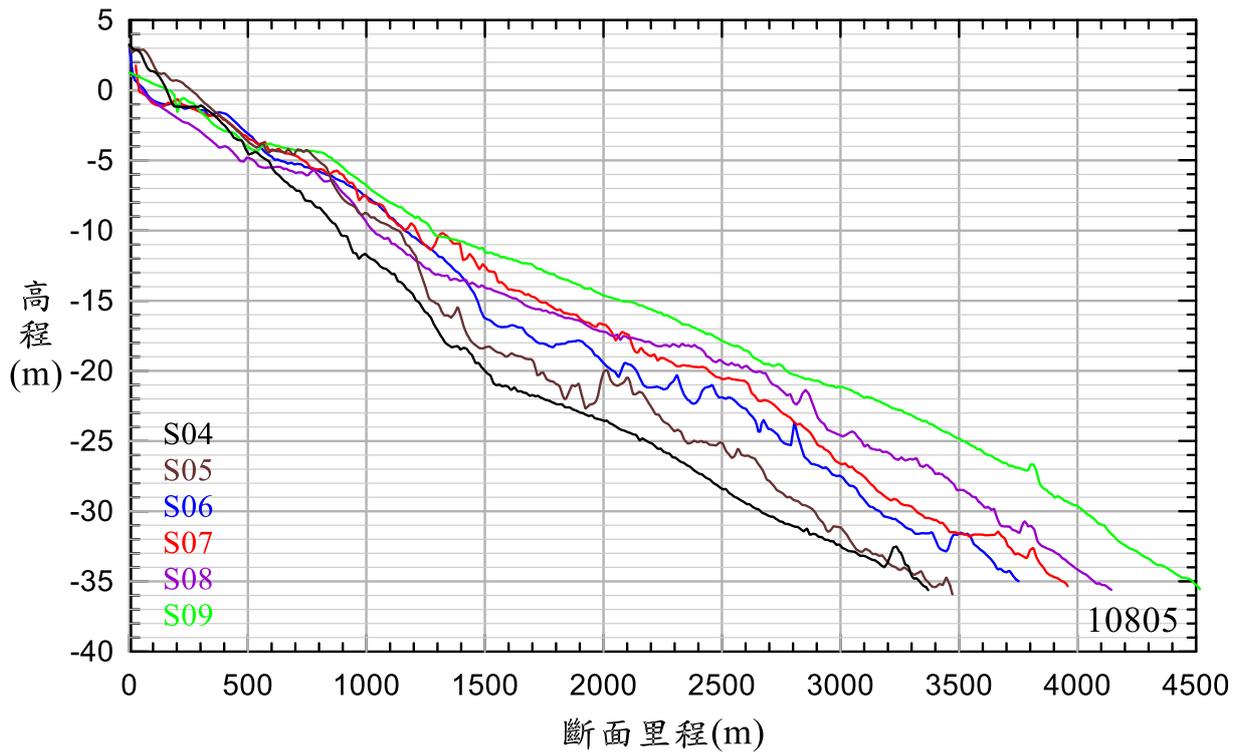
圖 2.12.1-17 108 年 5 月斷面底床高程變化圖

由分析斷面主要水深斷面里程及坡降分析表可知，施測海域 0m 以上之平均坡度約為 3.0%，水深 0 ~ -20m 間坡度相當平均 1.0%，水深-20 ~ -30m 間坡度較為平緩、平均坡度約 0.9%；108 年 5 月資料顯示，水深-30m 離海岸線 2,663~4,028 公尺間，由底床高程變化斷面 S04 (塘尾海岸) 以南底床坡度有漸緩趨勢，全斷面之坡降由 1.15% 漸緩至 0.81%；108 年 10 月資料顯示，水深-30m 離海岸線 2,660~4,039 公尺間，由底床高程變化斷面 S04 (塘尾海岸) 以南底床坡度有漸緩趨勢，全斷面之坡降由 1.14% 漸緩至 0.79%。

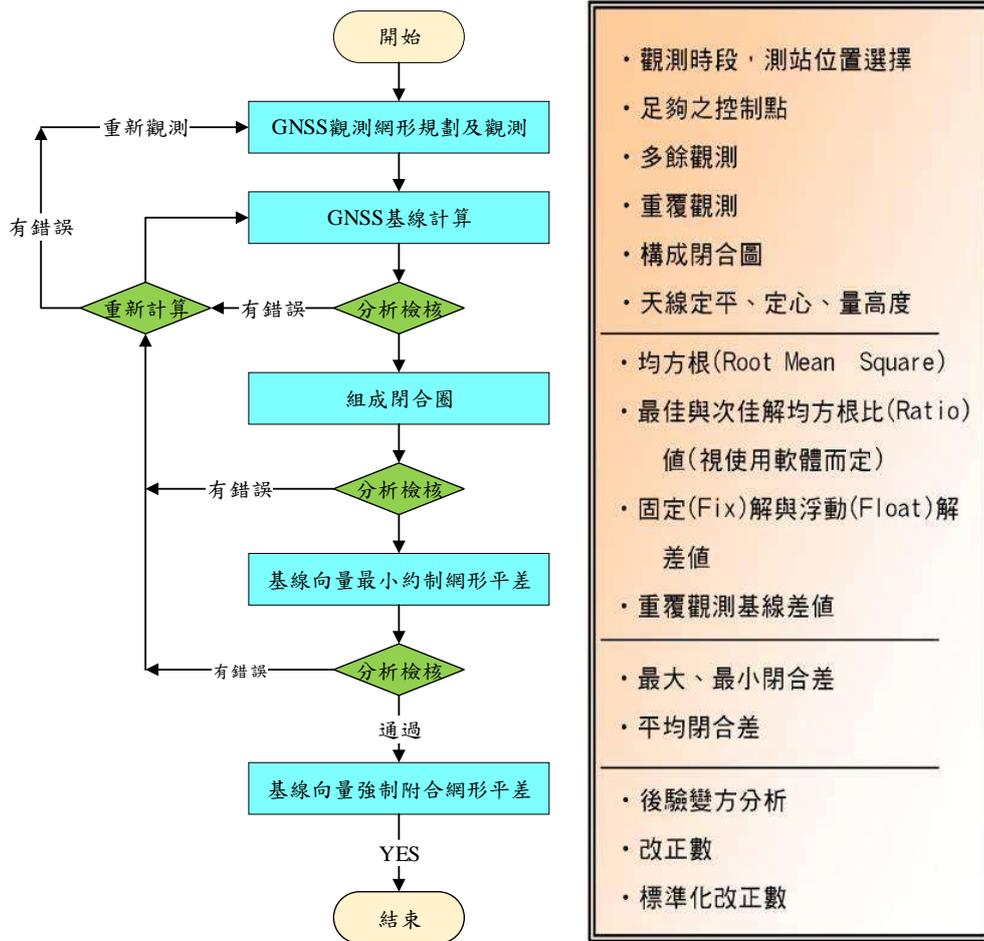
圖 2.12.2-1 衛星定位測量平差計算流程圖

- (1).測量方式執行採用 GNSS 衛星接收儀進行觀測，儀器在靜態測量之觀測基線長標準誤差皆優於  $15\text{mm}+3\text{ppm}$ 。
- (2).採 GNSS 衛星定位儀同步觀測，GNSS 衛星測量基線計算、平差、偵錯作業流程如圖 2.12.2-1 所示，觀測網形如圖 2.12.2-2 所示。
- (3).控制點坐標成果表如表 2.12.2-3 所示，原引測一等一級水準點外，本計畫並設置 T01、T21 兩點及 R01 臨時點。

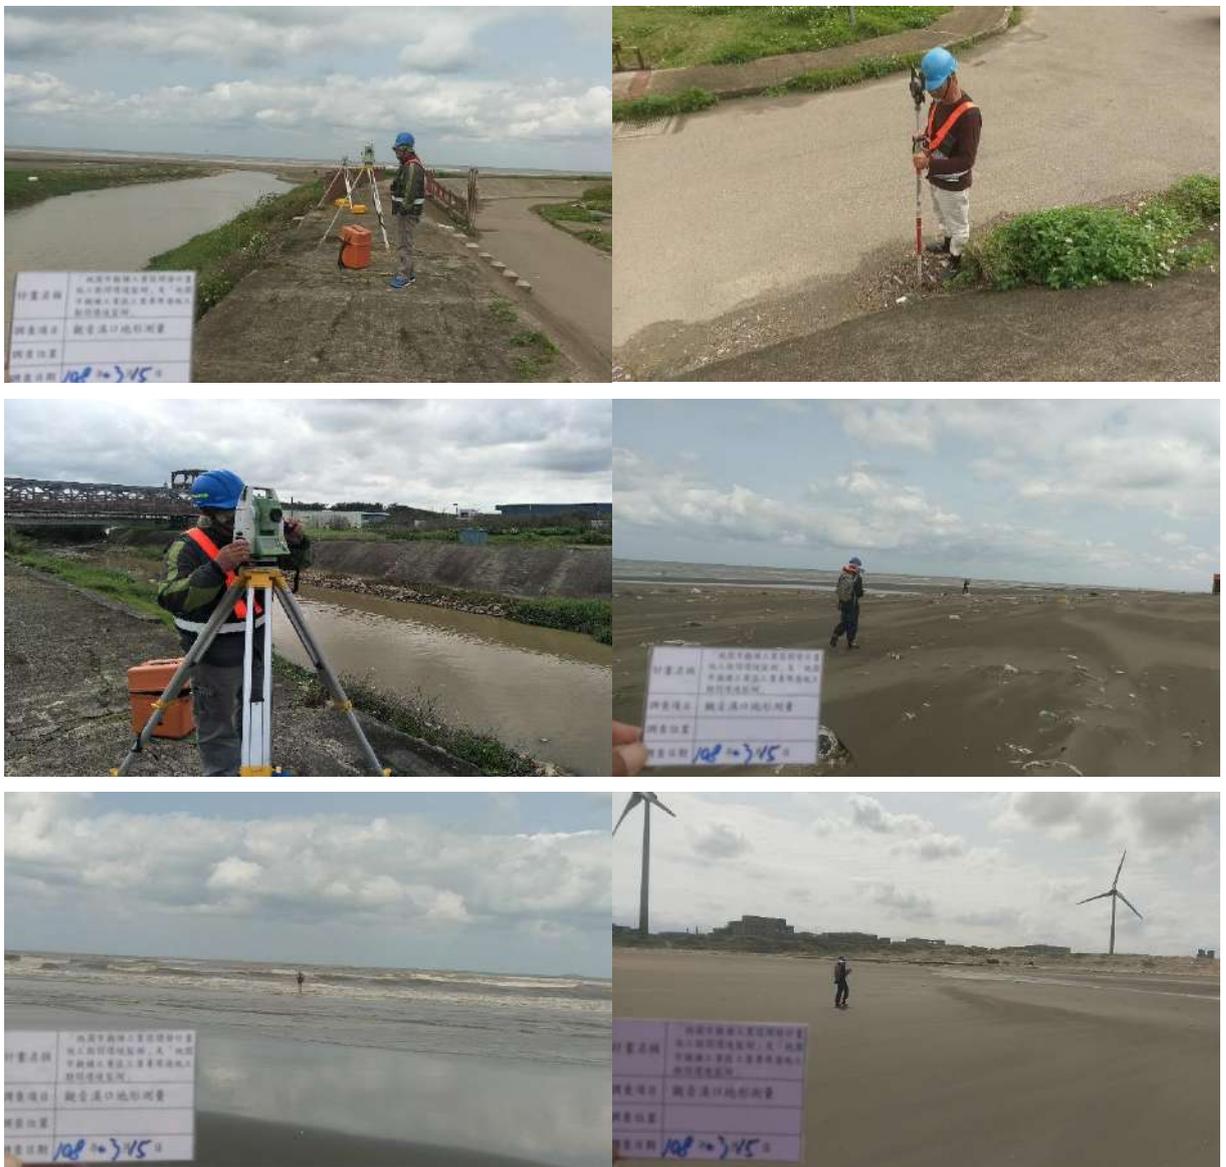
圖 2.12.2-3 觀音溪河口地形調查現場作業相片

觀音溪河口地形測量採用 RTK 及全測站式電子經緯儀進行規劃測線上地形測量工作，現場調查作業相片如圖 2.12.2-3 所示。現場施測 RTK 有 276 測點，全測站式電子經緯儀 85 測點，觀音溪河口地形施測點位位置如圖 2.12.2-4 所示。

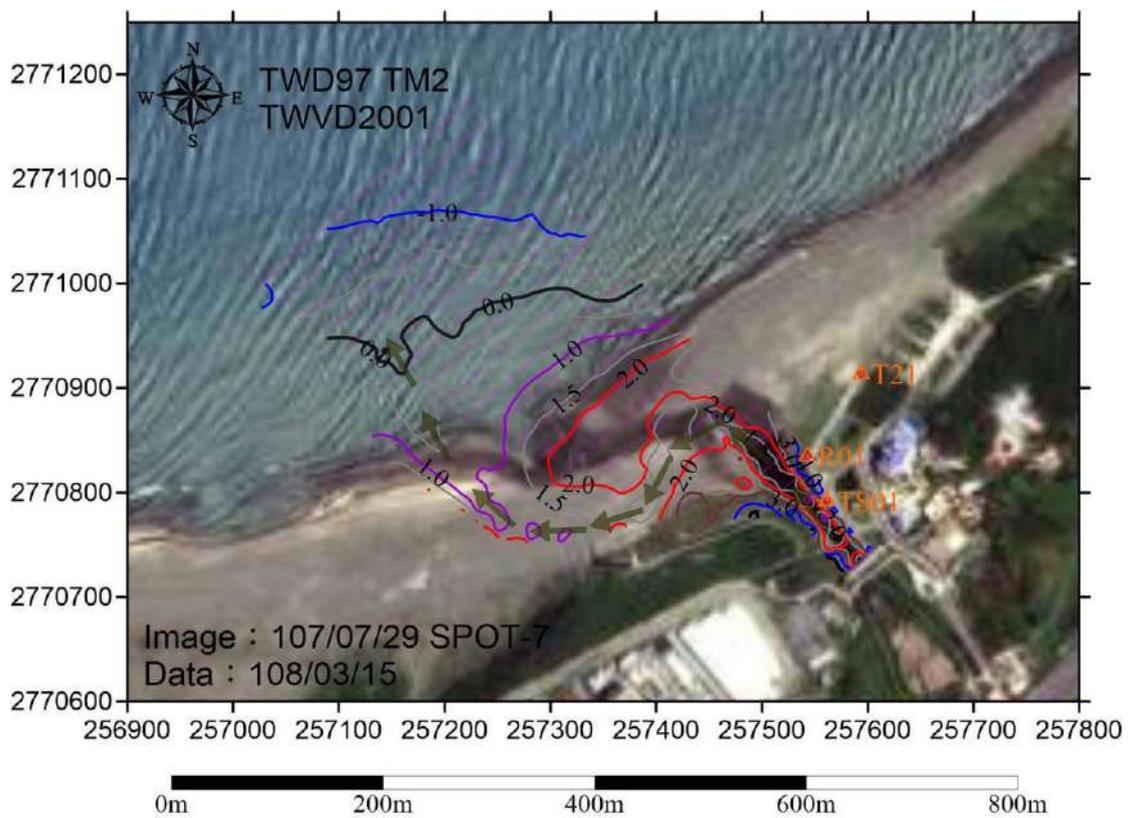
圖 2.12.2-5 觀音溪河口地形等高線圖

觀音溪河口地形等高線如圖 2.12.2-5 所示，現場施測至高程-1.0m，觀音溪河口地形斷面位置及河道中心線如圖 2.12.2-6 所示。

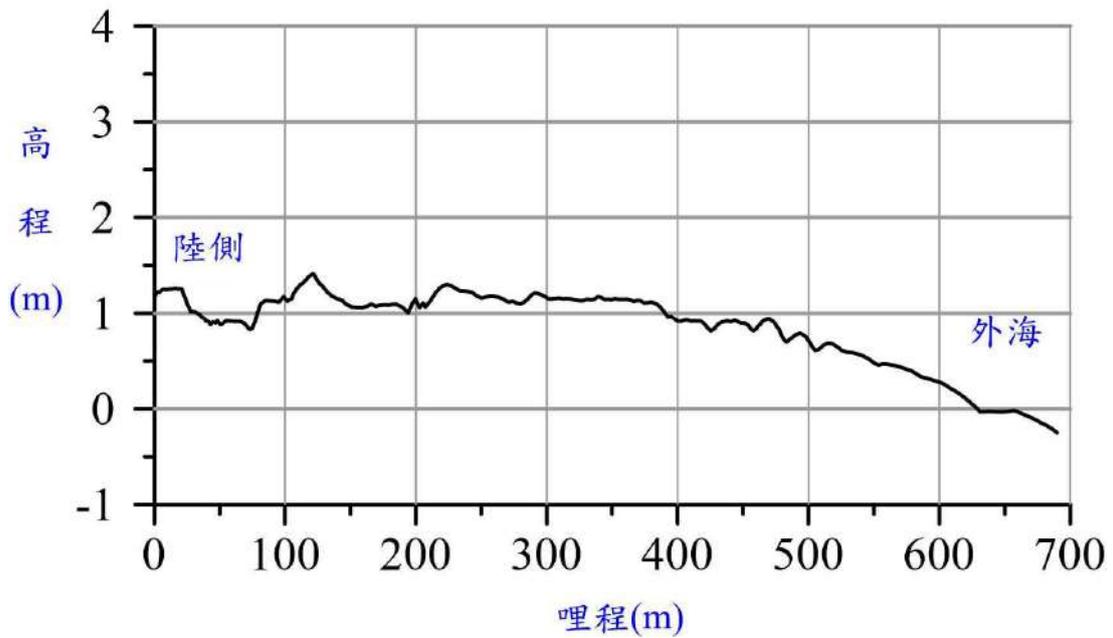
圖 2.12.2-7 觀音溪河道中心線底床高程剖面圖

觀音溪河道中心線高程變化如圖 2.12.2-7 所示，離海堤 350 公尺內之河口地形斷面高程變化如圖 2.12.2-8~圖 2.12.2-11 所示。

觀音溪河道中心線高程及坡降如表 2.12.2-5 所示，參照觀音溪河道中心線底床高程剖面圖可知，河道中心線的高程變化從陸側高程+1.49m(便橋外側、中心線里程 0 公尺)到外海高程為-0.25m(中心線里程 65 公尺)，全程平均坡降為 1/477；由平均潮位線(+0.20m)為界，平均潮位線以上坡降為 1/617，平均潮位線以下坡降則為 1/179；由中心線底床高程變化可知於中心線里程 500 公尺(高程+0.75m)以外底床坡降相當穩定，維持在 1/250~1/150 之間。

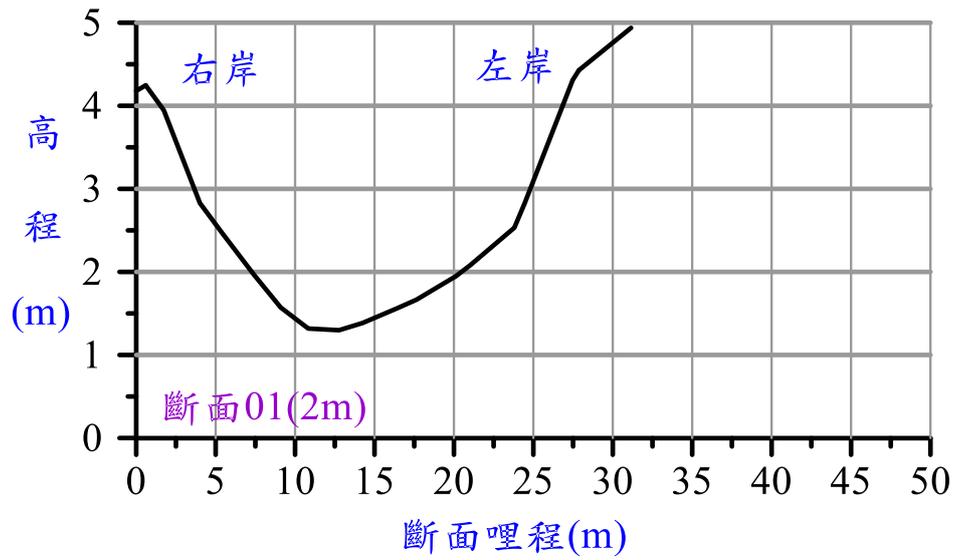
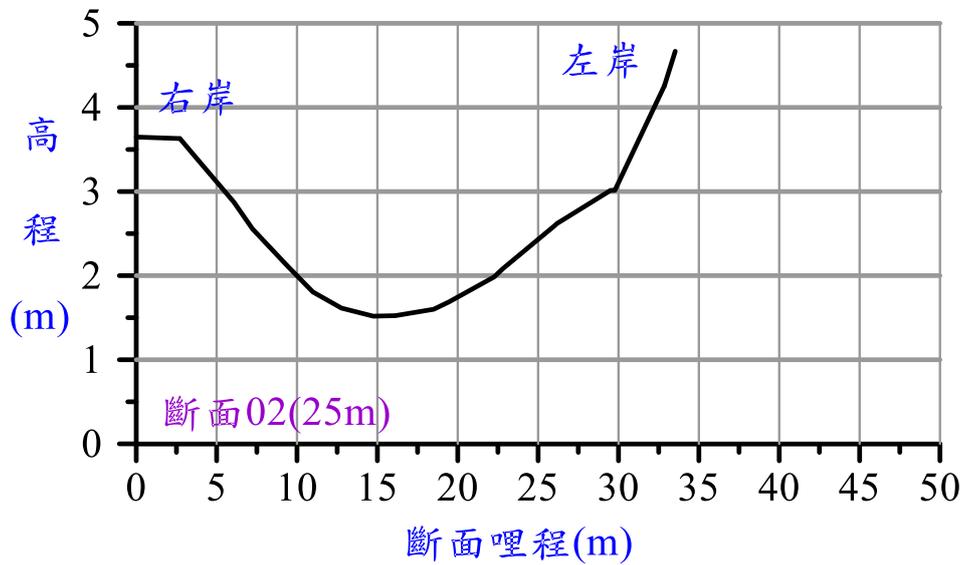
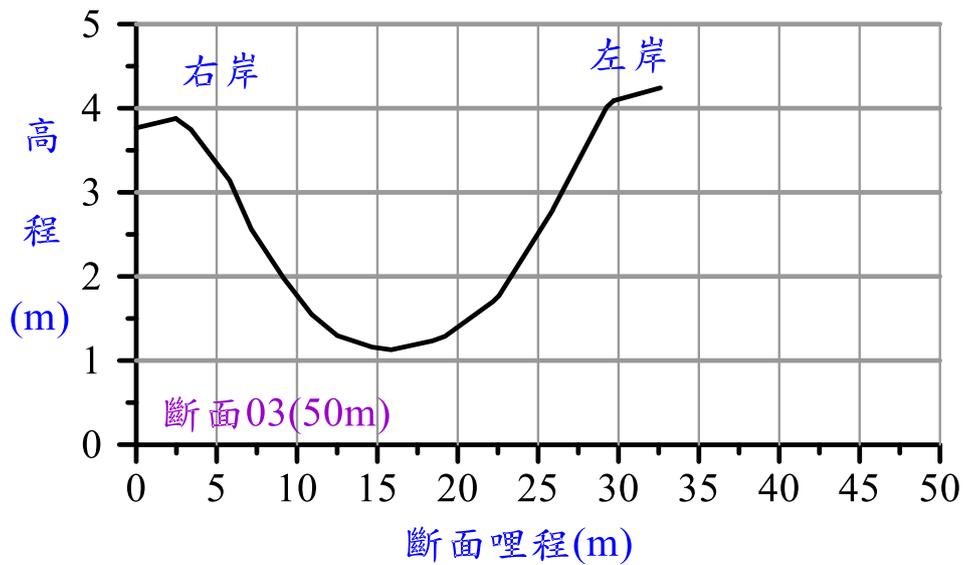
圖 2.12.2-8 觀音溪河口地形斷面圖(斷面 01~斷面 03)

河道順兩岸堤防往西北向流出(里程 0~125 公尺、斷面 01~斷面 06)，河道斷面於高程+3m 以上寬度均可達 25 公尺，中心線底床高程則維持在+0.83m 以上，於河道里程 121 公尺處中心線底床有一高點+1.41m 出現，河道斷面於高程+2.5m 以上維持在 30 公尺寬度。出護岸後河道於里程 125~200 公尺維持西北向，於里程 200~250 公尺轉為西南西向，於里程 250~300 公尺再轉為西南向，於里程 300~350 公尺再轉為西向，於里程 350~450 公尺再轉為西北向，之後以西北向注入外海，河道方向先依逆時針方向流動(里程 200~350 公尺)再轉順時針方向流動(里程 350~450 公尺)。於里程 250~500 公尺(斷面 13)河道深度仍可維持在 1.0 公尺以上，河道寬度維持在 45 公尺以上，里程 525 公尺處(斷面 14)向外海方向河道深度已無法維持在 0.5 公尺以上，無明顯河槽顯現。

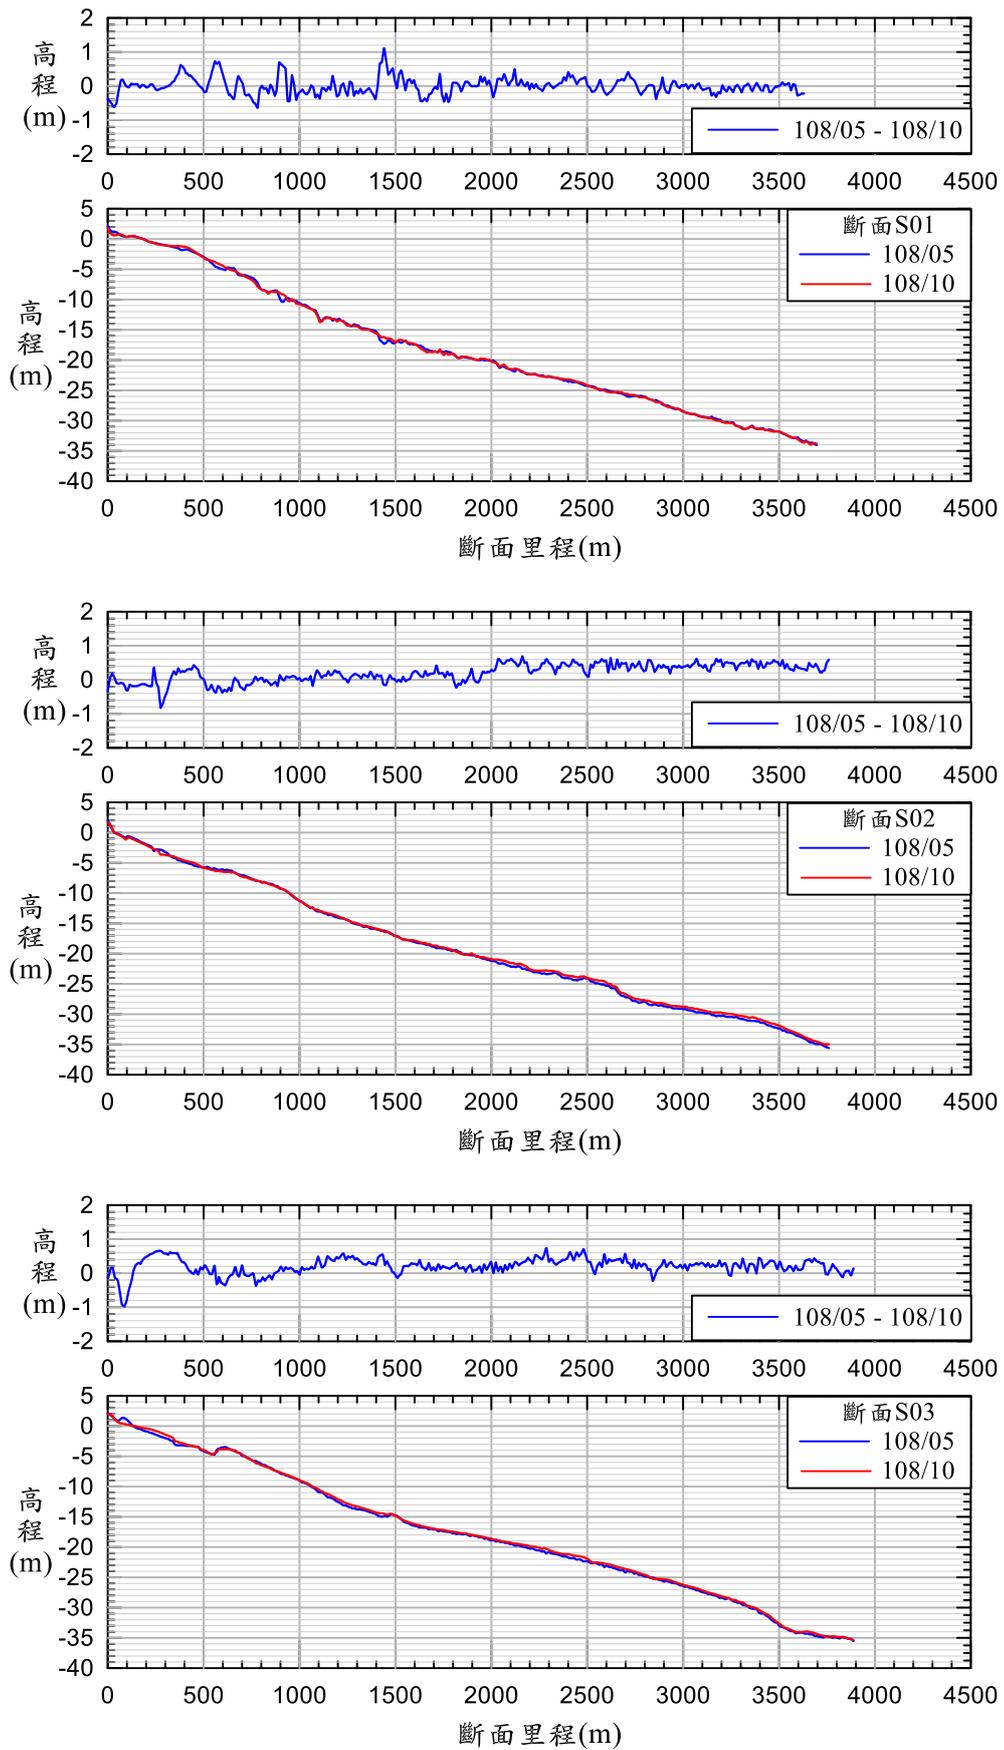
圖 3.1.13-1 斷面 S01 至斷面 S03 底床高程變化圖

為比較海域地形斷面的變化，於施測海域內切取 9 條斷面進行斷面分析，各斷面兩端控制點詳表 2.12.3-1，斷面上之里程控制仍由陸域控制點起算，圖 3.1.13-1~圖 3.1.13-3 為 9 個斷面水深地形變化比較圖。斷面圖顯示斷面 S01 至斷面 S03 之坡度變化極為相似，約為 1.0% 之間，斷面 S04 之坡度最陡為 1.15%，斷面 S04 往南坡度漸緩，斷面 S09 之坡度最緩為 0.8%。

108 年 5 月至 108 年 10 月斷面侵淤分析表如表 3.1.13-1 所示，各斷面除斷面 S02 (白玉海濱) 及斷面 S03 (觀音溪口南側) 呈現輕微淤積外，其餘各斷面平均侵淤變化均在 0.11 公尺範圍內。

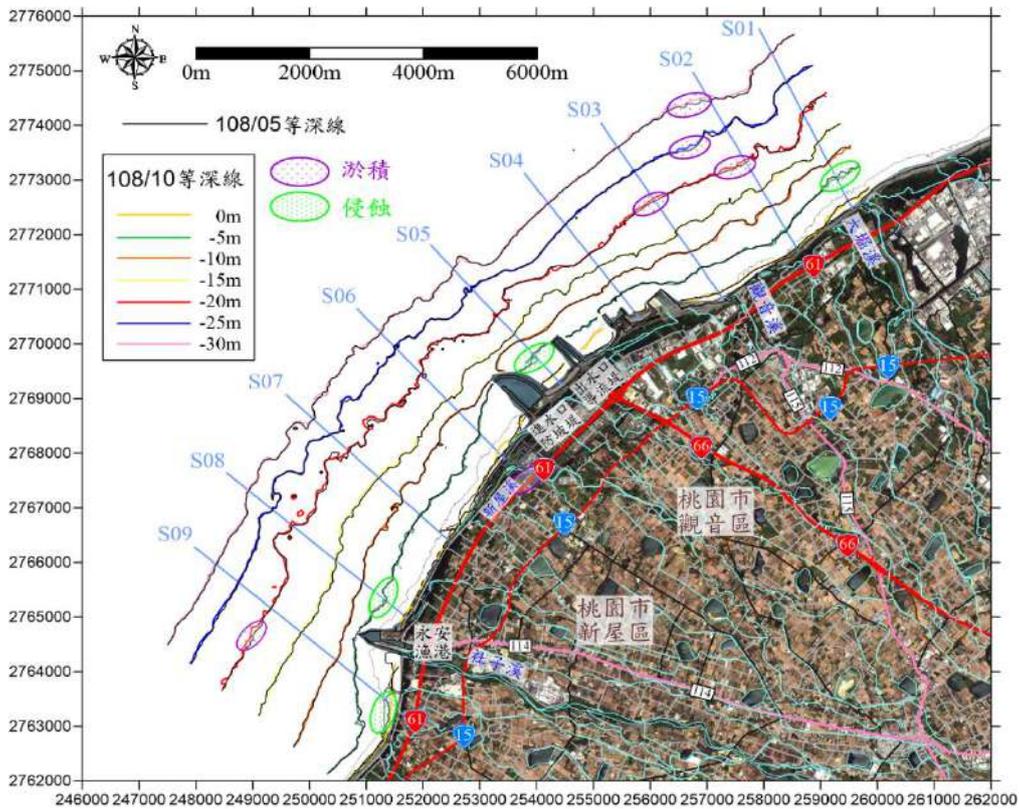
圖 3.1.13-4 108 年 5 月與 108 年 10 月主要等深線比較圖

現將 108 年 5 月及 108 年 10 月兩次施測結果，以每 5 公尺間之等深線繪製等深線比較圖 (圖 3.1.13-4)，108 年 5 月至 108 年 10 月等深線侵淤比較表如表 3-11 所示。結果顯示施測海域之等深線走向趨勢不變，進水口南北兩側海域之等深線往外海推移，表示進水口附近海域呈現淤積現象；其餘海域的等深線變化不明顯，表示施測海域水深地形的侵淤情形皆屬局部小規模的變化。

施測海域 S02 斷面 (白玉海濱) 於 -30m 等深線有輕微淤積現象；S02 斷面與 S03 斷面 (觀音溪口南岸) 於 -20m 等深線也有輕微淤積現象，-20m 等深線向外海推進距離小於 65 公尺；各斷面於 -10m 等深線接變化不大、變遷距離均在 25 公尺以內；S01 斷面 (大堀溪口南側)、S05 斷面 (大潭發電廠進出水口間工程) 與 S08 斷面 (永安漁港北側) 於 -5m 等深線處均有輕微侵蝕現象，-5m 等深線退縮距離在 25 公尺至 50 公尺間。

港海濱) 於 0m 等深線處則局部侵蝕、0m 等深線向內陸退縮 128 公尺；另 -25m 等深線於斷面 02 至斷面 03 (白玉海濱至觀音溪口) 間有局部淤積，-20m 等深線於斷面 09 南側 (笨港海濱南方) 有局部淤積現象，其餘各處等深線位置變化不大、地形侵淤情形不明顯。

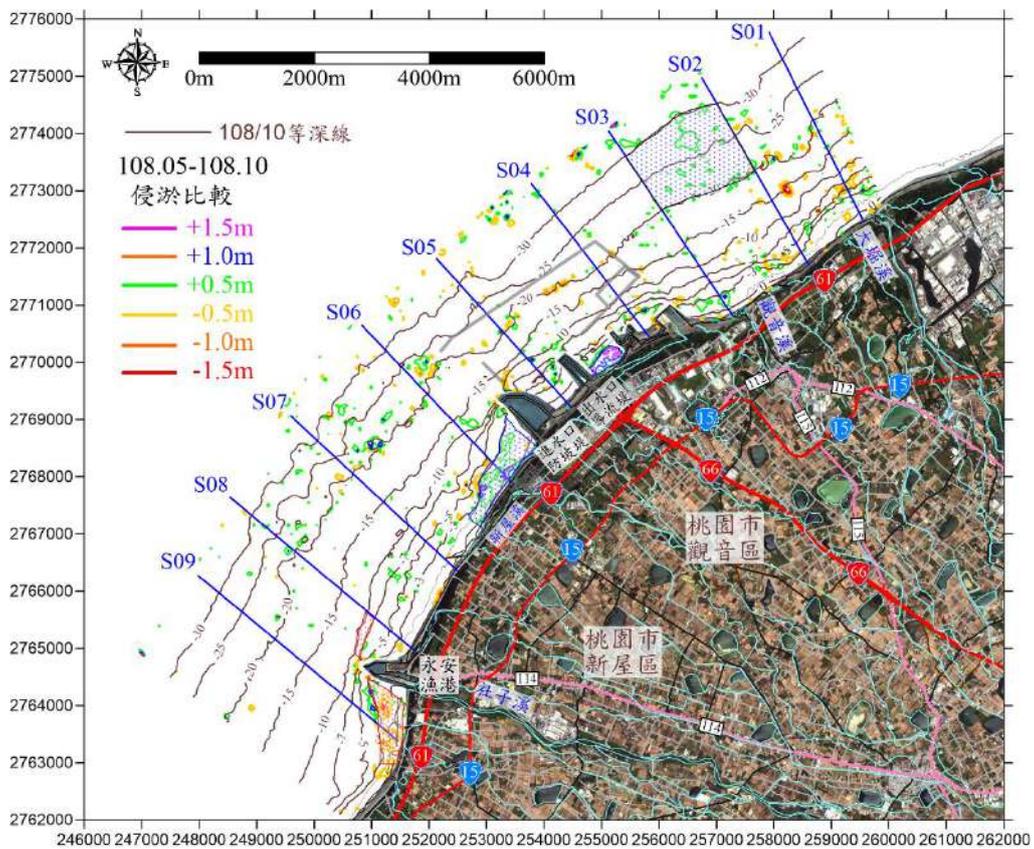
圖 3.1.13-5 108 年 5 月與 108 年 10 月侵淤變化圖

為進一步探討該海域水深地形侵淤變化，將水深地形資料加以處理，內插至相同格網坐標上 (每 50 公尺一個格點)，然後相減得到各格網點之水深差值，再繪製水深變化影像圖，影像圖中以藍-紫色代表侵蝕，以黃-紅色代表淤積，即可從影像圖的色階變化觀察侵淤位置及其程度。

圖 3.1.13-5~圖 3.1.13-6 為 108 年颱風季節前後地形侵淤比較，結果顯示下列訊息：

1. 108 年 5 月至 108 年 10 月期間全區域海域水深地形變化主要為侵淤互現。
2. 白玉海濱至觀音溪南側外海水深 -20 ~ -30m 間有局部淤積，平均淤積高度 0.29 公尺，最大淤積高度 0.72 公尺。
3. 電廠出水口導流堤至儲氣區填土區塊間 (G2 區塊) 於 0 m 線以上區塊明顯淤積，平均淤積高度 1.64 公尺，最大淤積高度 1.70 公尺。
4. 進水口防波堤南堤至新屋溪出海口間於水深 -3m 以淺輕微淤積，平均淤積高度 0.47 公尺，最大淤積高度 1.48 公尺。
5. 永安漁港北側海域於水深 -7 ~ -10m 附近有局部侵蝕，平均侵蝕深度 0.20 公尺，最大侵蝕深度 0.49 公尺。
6. 永安漁港南側海域於水深 -7 ~ -10m 附近有局部侵蝕，平均侵蝕深度 0.30 公尺，最大侵蝕深度 1.47 公尺。
7. 108 年 5 月至 108 年 10 月期間全區域土方變化略呈淤積，全區平均淤積高度為 0.08 公尺。
