# 海域地形水深測量

(摘錄自觀塘工業區施工期間環境監測報告)  
(108年度年報)

## 2.12 海域地形水深測量監測

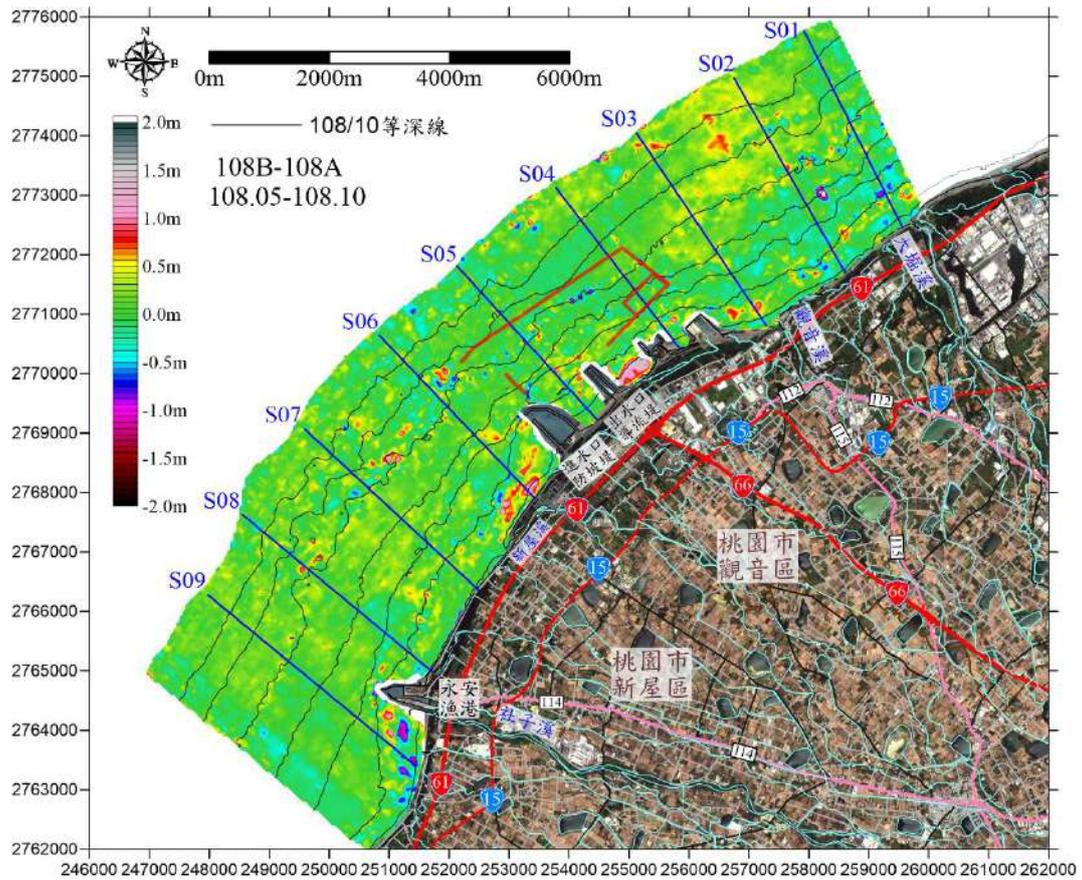
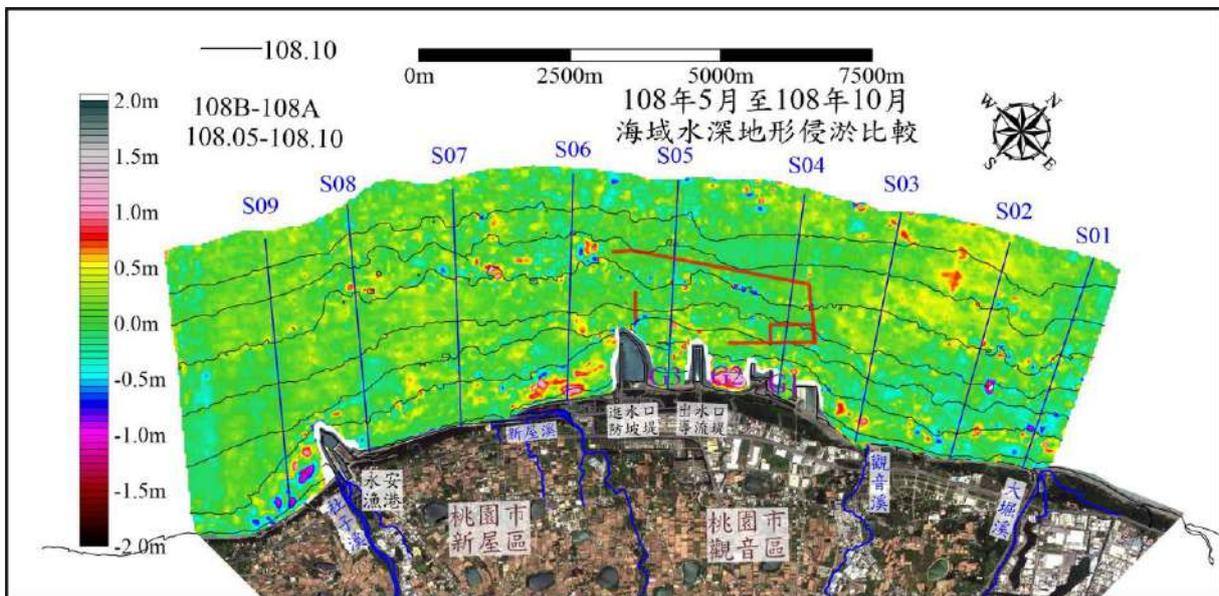
圖 3.1.13-6 108 年 5 月與 108 年 10 月侵淤比較圖

圖 3.1.13-5~圖 3.1.13-6 為 108 年颱風季節前後地形侵淤比較，結果顯示下列訊息：

1. 108 年 5 月至 108 年 10 月期間全區域海域水深地形變化主要為侵淤互現。
2. 白玉海濱至觀音溪南側外海水深 -20 ~ -30m 間有局部淤積，平均淤積高度 0.29 公尺，最大淤積高度 0.72 公尺。
3. 電廠出水口導流堤至儲氣區填土區塊間 (G2 區塊) 於 0 m 線以上區塊明顯淤積，平均淤積高度 1.64 公尺，最大淤積高度 1.70 公尺。
4. 進水口防波堤南堤至新屋溪出海口間於水深 -3m 以淺輕微淤積，平均淤積高度 0.47 公尺，最大淤積高度 1.48 公尺。
5. 永安漁港北側海域於水深 -7 ~ -10m 附近有局部侵蝕，平均侵蝕深度 0.20 公尺，最大侵蝕深度 0.49 公尺。
6. 永安漁港南側海域於水深 -7 ~ -10m 附近有局部侵蝕，平均侵蝕深度 0.30 公尺，最大侵蝕深度 1.47 公尺。
7. 108 年 5 月至 108 年 10 月期間全區域土方變化略呈淤積，全區平均淤積高度為 0.08 公尺。
