# 高解析度影像地形地貌攝影

(摘錄自觀塘工業區工業專用港施工期間環境監測報告)  
(108年度年報)

## 1.10 海域地形地貌調查方法

## 2.13 辦理海域地形地貌調查

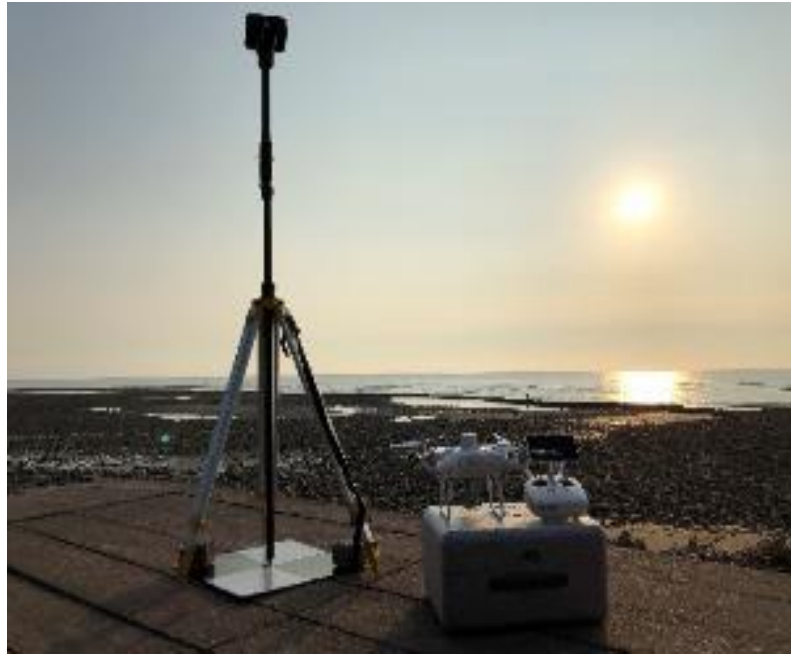
圖 1.10.1-1 Phantom 4 RTK 無人機（右）與 DRTK2 地面基站

Phantom 4 RTK 有兩種 RTK 定位模式，一為網路自定義矯正訊號，在此模式下，移動站使用網路上測繪公司提供的衛星矯正訊號移除定位誤差，以達到公分等級定位，該模式又稱為虛擬基站 (RTK-VBS)。二為自行架設基站傳送矯正訊號，使用時必須有兩個衛星接收天線，其中一個作為固定基站傳送矯正訊號給移動站，此方法又稱為傳統 RTK。如圖 1.10.1-1 所示，右下為 Phantom 4 RTK，左側天線為 DRTK2 地面基站。
