980921 桃園雙慶化工廠氣爆案

事故概況

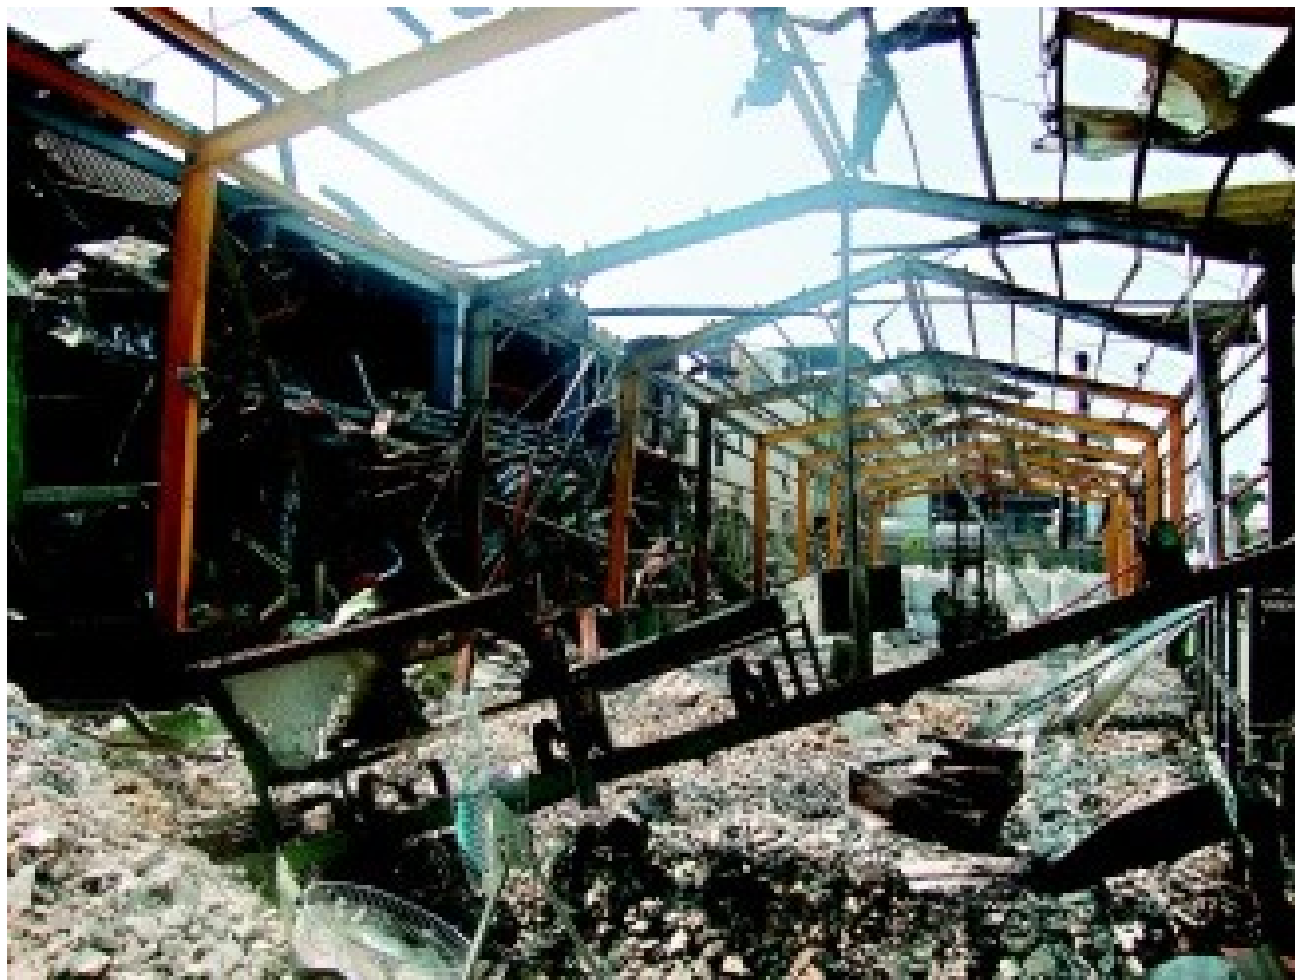
- 98年9月21日 9:51，桃園縣觀音工業區緊鄰海岸防風林的雙慶化工廠突然傳出爆炸巨響，引發大火，六、七十坪的鐵皮廠房屋頂被炸翻，鐵皮飛散四處，廠房被炸得形同廢墟。
- 消防人員趕到現場撲滅火勢，現場還飄散刺鼻的酸味，必須配帶口罩。事故現場發現該化工廠負責人姚慶隆（四十七歲）趴在樓梯上，全身撕裂傷，肚破腸流，雙腿骨折，送醫前已無生命跡象。

- 存放化學物品場所皆具有潛在危害，如儲存過量或過雜、無標準處理程序、無足夠化學品安全危害資訊、未定期盤點或報廢、無適當儲存方法等，應予注意改善。
- 對存放過氧化物之場所或倉庫應加強：
 1. 教導作業人員對过氧化物的危害認知，包括其火災潛勢、MSDS 相關資訊等。
 2. 落實火源及熱能的管制措施，並教導作業人員依標準作業程序執行作業，防範發
生火災。
