台灣中油公司九十六年安全衛生觀摩研討會

透地雷達應用於加油站 地下地層掏空傾斜之研究

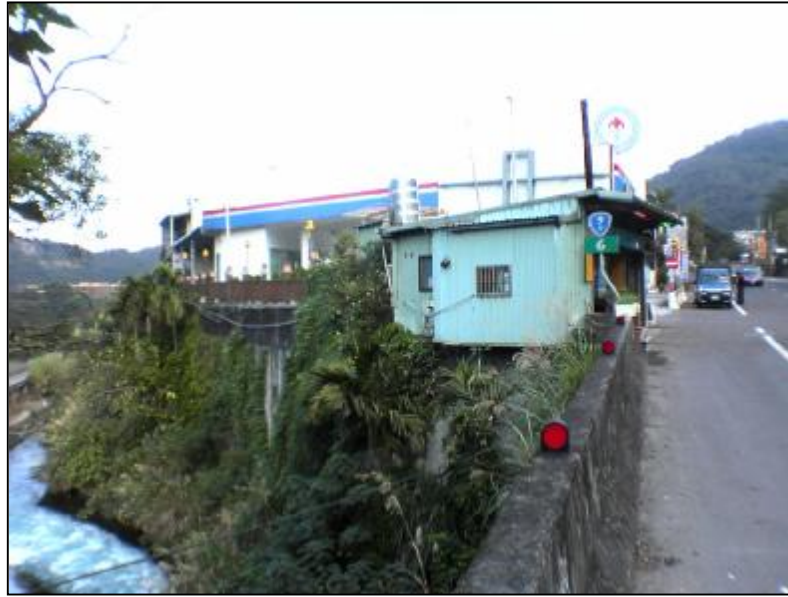
圖四：屈尺加油站站屋

油品行銷事業部台北營業處，因所管轄台北縣烏來鄉屈尺加油站站屋(圖四)，因加油站建築物外觀有傾斜現象，疑地下地層有掏空下陷所造成，而委託『鹿島工程技術顧問股份有限公司』進行地質鑽探(圖五&圖六)，以檢驗站屋地下地層是否有掏空現象，經該公司檢驗出確實有掏空(約在九米以下)。為更正確掌握掏空範圍，緊急委託探採研究所地球物理組，進行透地雷達管線檢測。以避免屈尺加油站之
