台灣毒化災應變體系 及案例介紹

EPA Southern Environmental Response Team

陳政任

102年11月12日

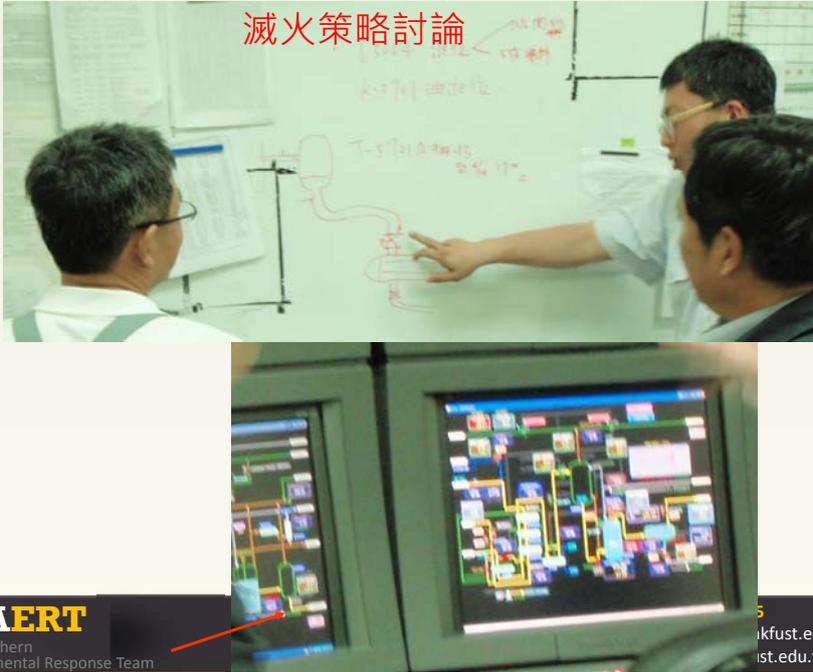
滅火策略討論

- 發生時間：100年04月13日16時25分
- 事故地點：高雄市小港區中林路34號
- 受傷人員：0人受傷。
- 事故類型：工廠事故。
- 化學品：環己烷(環保署列管毒化物，列管編號082-01；CAS.110-82-7)
- 事故概述：中石化小港廠火警其環己烷持續洩漏中，疑似熱交換器附近的管線洩漏引起火災，現場持續水線降溫並同步排至燃燒塔處理。交換器灌充氮氣進行降溫，管線內壓力維持1.5至2公斤，並將管線內環己烷沖吹至燃燒塔燃燒，毒災應變隊以PID、GC/MS進行廠內及周界環境監測，廠方人員將高壓水灌入熱交換器前的緩衝槽，火勢於1分鐘內熄滅，而後中石化小港廠應變人員在水霧防護下進入現場進行安全閥止漏作業。

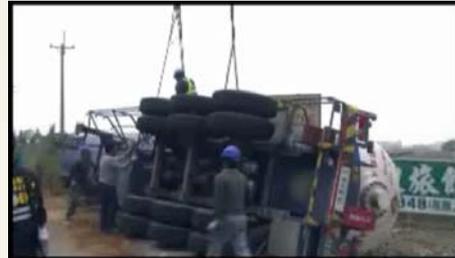
七、事故概述:台88線氯乙烯槽車翻覆，應變隊依支援二號作業出勤，應變人員抵達現場後隨即於槽車周圍以PID、FID、紅外線熱像儀與GC/MS進行環境監測，貨主為台灣氯乙烯股份有限公司，委託輝宇通運股份有限公司(苗栗)運送，該槽車從台灣氯乙烯股份有限公司在前往至苗栗頭份途中，駛至台88西向交流道路口時，疑似行車速度過快，轉彎不慎造成槽車90°翻覆，調派吊車至現場，車頭與槽體分離後進行扶正作業，扶正過程疑吊掛產生二處裂縫(約0.5公分)及微漏，洩漏量約100毫升，完成槽車扶正及止漏作業後，將槽車拖回台灣氯乙烯公司進行卸料。

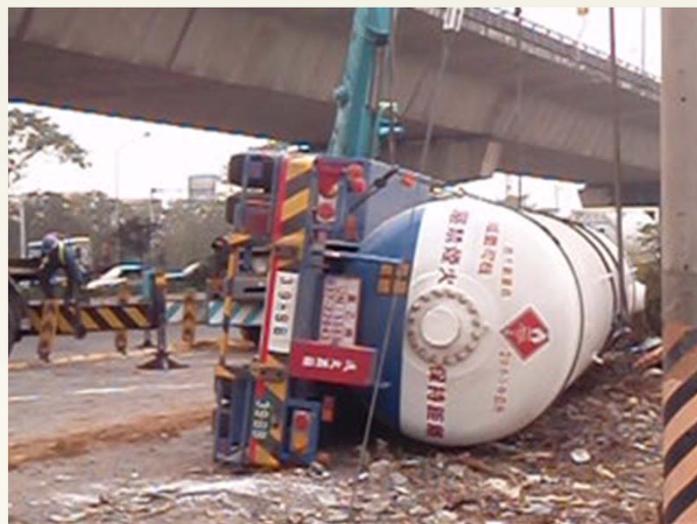
高雄市大寮區台88線氯乙烯槽車翻覆事故

吊掛重量加於槽體，且集中於吊掛鋼索，
超過鋼板負荷導致破裂

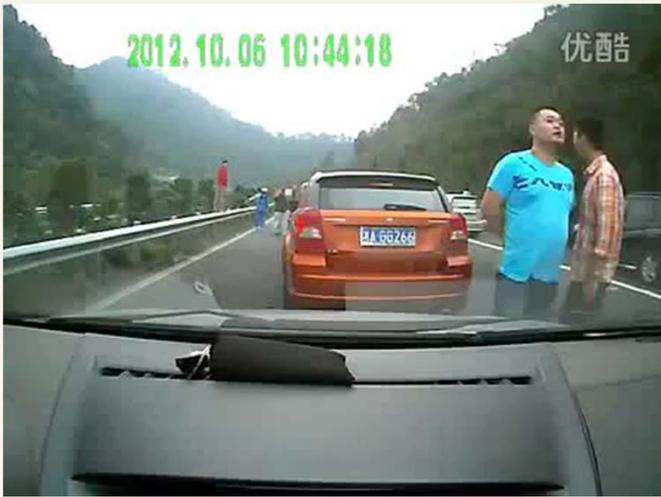
2012.10.6 中國湖南LPG槽車事故

高壓槽車的潛在危害
